## **Verkennd bodem- en asbestonderzoek**

Oude Buisse Heide te Achtmaal

Kadastrale gegevens: gemeente Zundert, sectie U, nummer 501, 506 en 510

Projectnummer: 20212366  
Datum: 16 oktober 2023

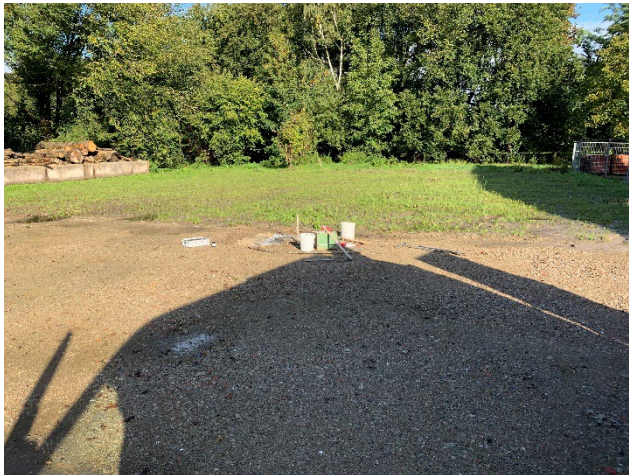
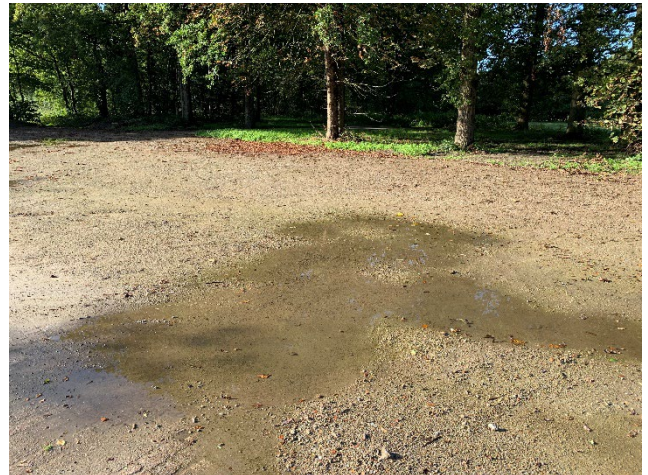
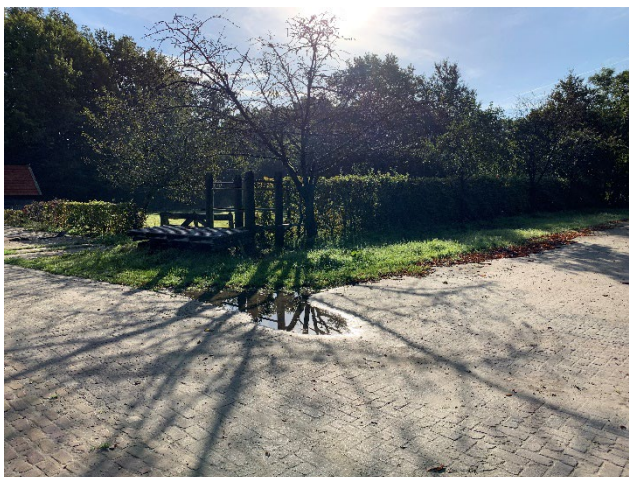
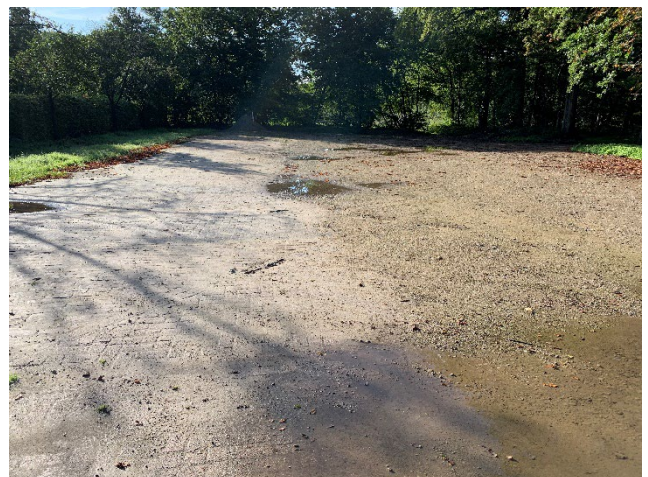
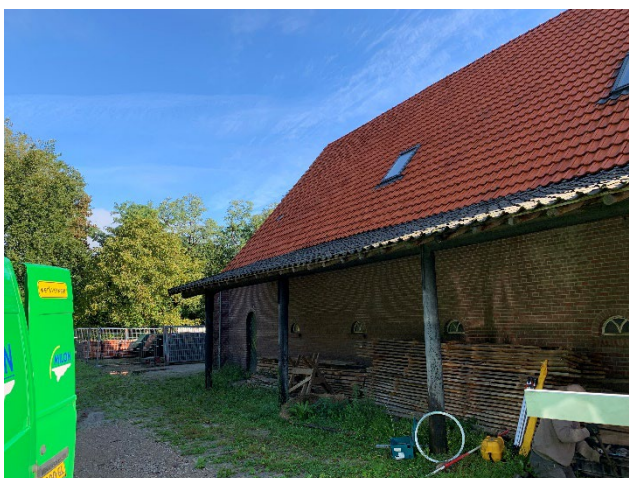
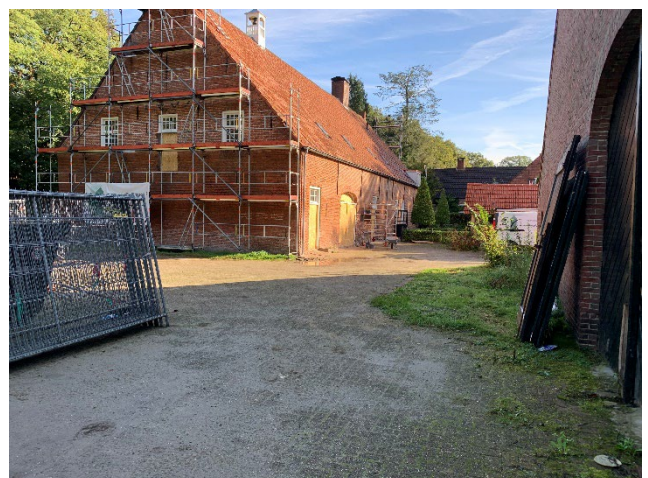
**Figuur 2: huidige situatie (6 foto's)**

**bron: locatie-inspectie MILON bv**

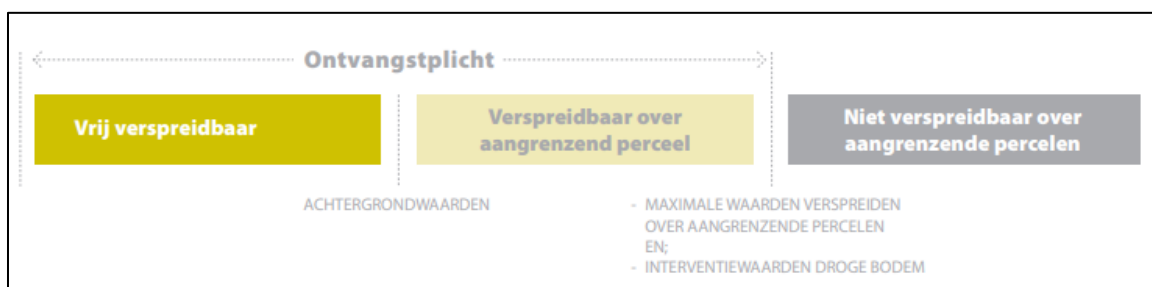
Figuur 4. Verspreiding van baggerspecie op het aangrenzend perceel (T5).

Voor het verspreiden van baggerspecie over de aangrenzende percelen dient de baggerspecie te voldoen aan de 'Maximale waarden' voor verspreiden. Deze waarden zijn gebaseerd op de msPFAS-toets (meer stoffen Potentieel Aangetaste Fractie van lagere organismen). Daarnaast mag de kwaliteit van de baggerspecie de interventiewaarden voor droge bodem niet overschrijden. Aanvullend gelden de volgende voorwaarden;

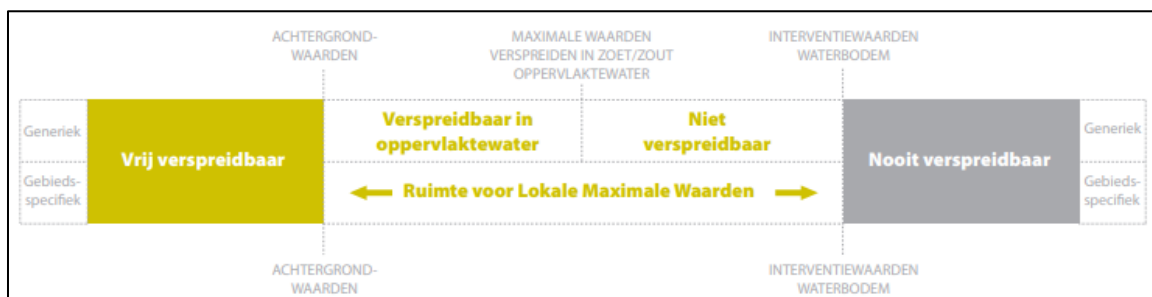
Figuur 5. Verspreiden van baggerspecie in zoet of zout oppervlaktewaterlichaam (T6 respectievelijk T7).

Het verspreiden van baggerspecie in zoet oppervlaktewater is bedoeld om het watersysteem weer op orde te brengen. Getalsmatig is dit dezelfde norm als de grens tussen klasse A en B bij toepassen in oppervlaktewater. Voor het verspreiden van baggerspecie in zout oppervlaktewater geldt een andere normering dan bij verspreiden in zoet oppervlaktewater. Er vindt onder andere geen correctie plaats voor het bodemtype.
