## **Redengevende omschrijving boerderijcomplex**

De Lange Dreef 6 te Rijsbergen (gemeente Zundert)

**drs. Elke de Rooij**

Oorspronkelijke functie : boerderij, bakhuis, schuur  
Huidige functie : woonhuis, gastenverblijf, schuur  
Bouwjaar : boerderij 1934 en 1955, gastenverblijf  
circa 1832, schuur XXa  
Bezoekdatum : 18 december 2012

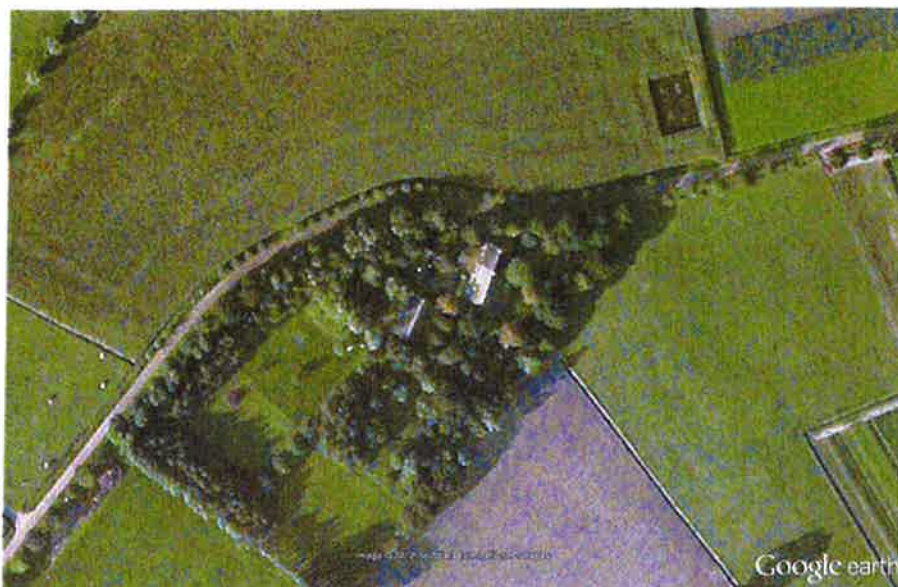
*Een luchtfoto van het boerderijcomplex. Bron: Google Earth*

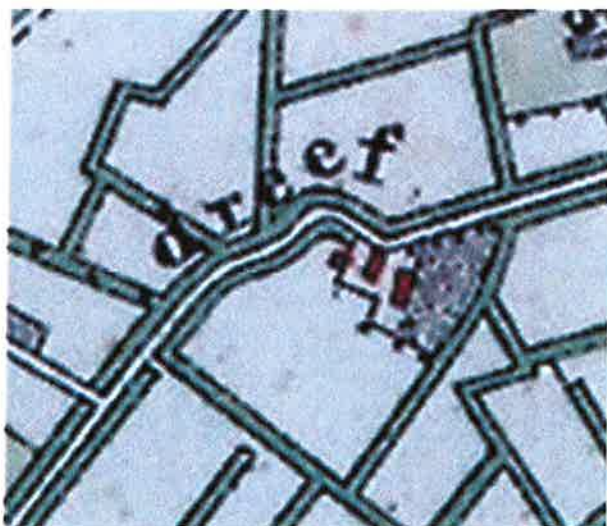
Het Bonneblad van 1921 toont dezelfde situatie. De schuur is nog niet ingetekend. Bron: [www.watwaswaar.nl](http://www.watwaswaar.nl)

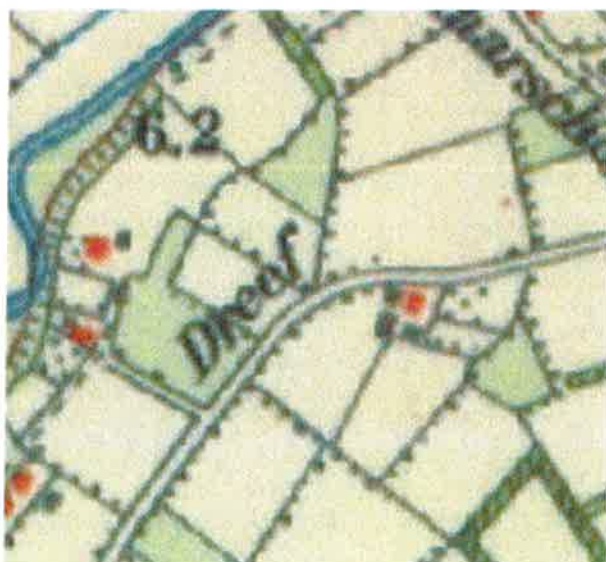
De Topografische Kaart van 1938 laat zowel de schuur als het nieuwe voorhuis (rood) zien. Bron: [www.watwaswaar.nl](http://www.watwaswaar.nl)

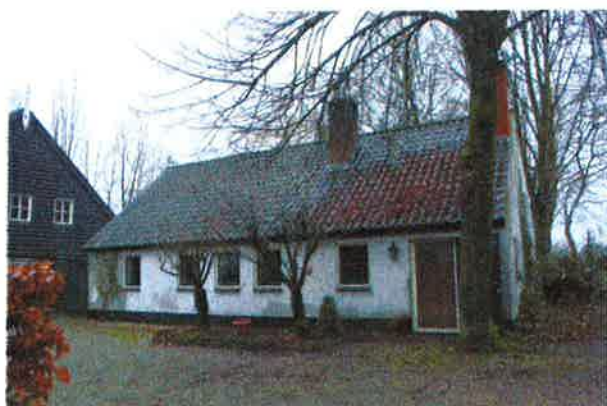
*Gastenverblijf*

Het eenlaags gastenverblijf met rechthoekige plattegrond heeft strak gepleisterde gevels met een zwart geschilderde plint. Het gebouw wordt afgedekt door een vernieuwd dak met blauwe OVH pannen. Door het voorste dakvlak steken twee gemetselde schoorstenen, een van recente aard in rode baksteen en de ander ouder, van felrode Belgische baksteen (machinaal). Ook hier heeft het houtwerk de kleuren crèmewit en donkergroen. Alle openingen zijn voorzien van een nieuwe invulling.

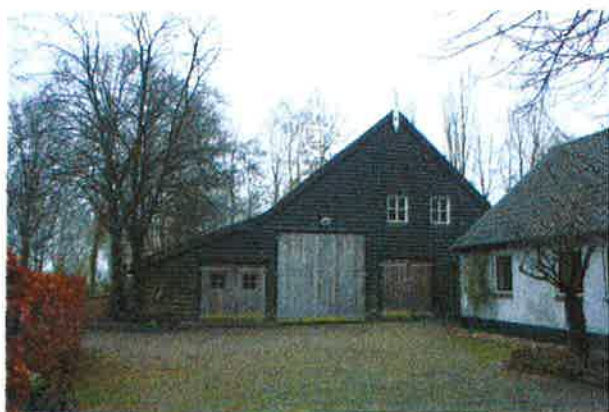
*Langsdeelschuur*

De eenlaags langsdeelschuur is deels opgetrokken in felrode Belgische baksteen, gemetseld in kruisverband met kalkvoeg, en deels in gepotdekselde delen. De achtergevel is bekleed met ijzeren golfplaten. Het gebouw is voorzien van twee langsbeuken en wordt afgedekt door een zadeldak met golfplaten, dat ter hoogte van de zijbeuken knikt.

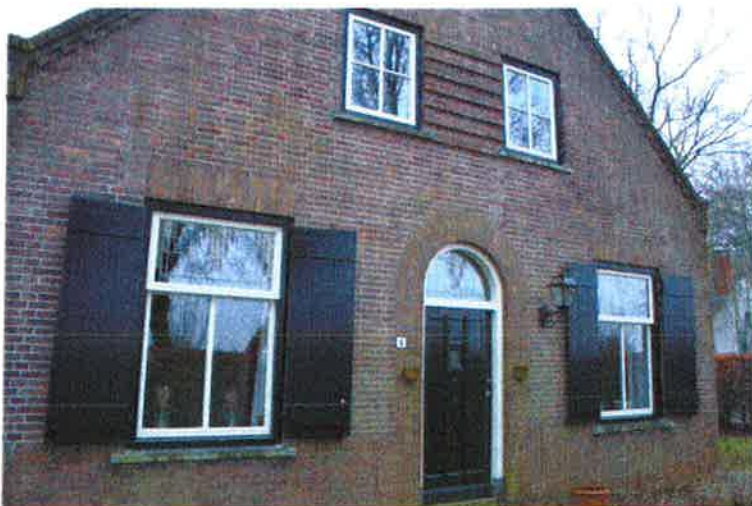
Voorgevel

De topgevel heeft een symmetrische indeling. In het midden bevindt zich onder een rondboog een oorspronkelijke houten paneeldeur met ruitje en vernieuwd halfrond bovenlicht met glas-in-loodvulling. De dorpel is van granito. Om de deur is een omlijsting gemetseld. Aan weerszijden bevindt zich een T-venster met glas-in-loodvulling in het bovenlicht, een hardstenen lekdorpel en houten luiken. Boven de vensters is een strek gemetseld. De verdieping bevat twee vierruits vensters met hardstenen lekdorpels die worden gekoppeld door uitspringende lagen siermetselwerk. De twee vensters zijn onder een gezamenlijke strek geplaatst. Op de hoeken van de gevel zijn smalle schouders gemetseld. Langs de dakrand is een uitkraging met een bloktand gemetseld. De dakrand wordt afgedekt door een rollaag. In de top bevindt zich de schoorsteen, die aan vier zijden is voorzien van siermetselwerk in de vorm van een console/druiventros.

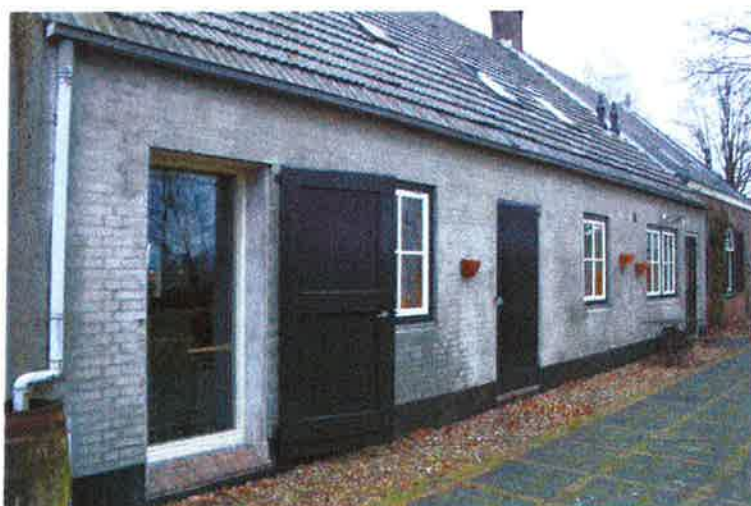
*Linkerzijgevel achterhuis*

De linkerzijgevel van het achterhuis bevat van links naar rechts een loopdeur met een glasplaat in de opening, een vierruits venster, een loopdeur zoals genoemd, een venster zoals genoemd, twee gekoppelde vierruits vensters en een loopdeur met vier ruiten. Boven de openingen is een rollaag gemetseld, onder de vensters eveneens. De linkerzijgevel van het voorhuis bevat links een smal enkelruits venster met glas-in-lood bovenlicht, een hardstenen dorpel en een luik. Rechts is een doorzonraam terug gerestaureerd naar een T-venster met hardstenen lekdorpel en houten luiken. Boven de vensters is een strek gemetseld. Bij het achterhuis is onder de dakvoet een niet-oorspronkelijke goot aanwezig. Bovenaan de gevels van het voorhuis bevindt zich een houten gootlijst. Het dak van het achterhuis bevat drie dakramen, dat van het voorhuis twee.

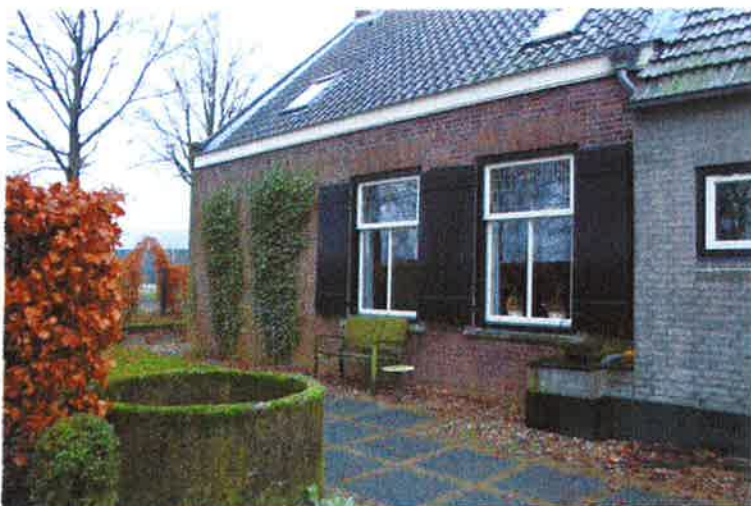
*Rechterzijgevel voorhuis en put*

De rechterzijgevel van het voorhuis bevat twee T-vensters met hardstenen lekdorpels en houten luiken onder strekken. Op de scheiding van voor- en achterhuis is een lage regenwaterput gemetseld. Het achterhuis bevat van links naar rechts een enkelruits venster, een vierruits venster, een houten loopdeur met ruitje, een vierruits venster, een loopdeur met een glasplaat in de opening en een vierruits venster. Boven de openingen is een rollaag gemetseld, onder de vensters eveneens. Bij het achterhuis is onder de dakvoet een niet-oorspronkelijke goot aanwezig. Bovenaan de gevels van het voorhuis bevindt zich een houten gootlijst. Zowel in het dak van het voorhuis als in het dak van het achterhuis zijn twee dakramen aanwezig. Voor de gevel bevindt zich een betonnen waterput.

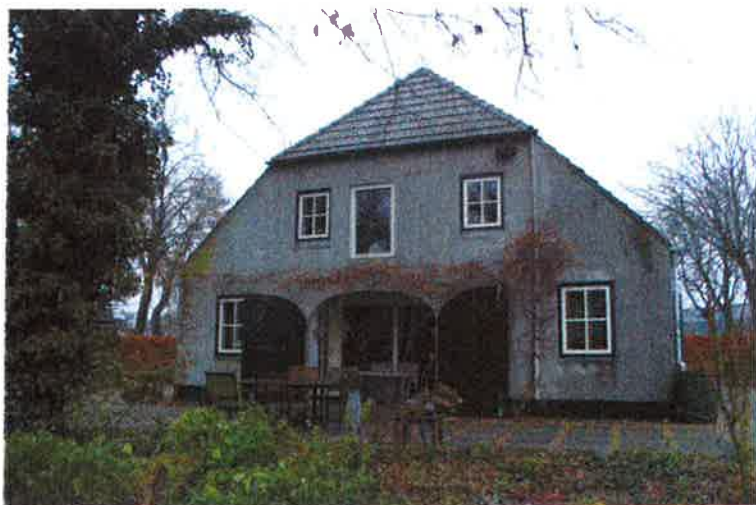
Achtergevel

De achtergevel bevat op de begane grond in het midden een getoogde deel deur onder een korfboog. In de opening is terugliggend een pui geplaatst. Aan weerszijden van de opening bevat de gevel een vierruits venster. De verdieping bevat in het midden een staand enkelruits raam op de plaats van het voormalige hooiluik. Aan weerszijden is een vierruits venster aangebracht. Boven de openingen is een rollaag gemetseld, onder de vensters eveneens. Langs de dakranden is een gesmeerde zoom aangebracht. Onder het wolfeind bevindt zich een niet-oorspronkelijke goot.

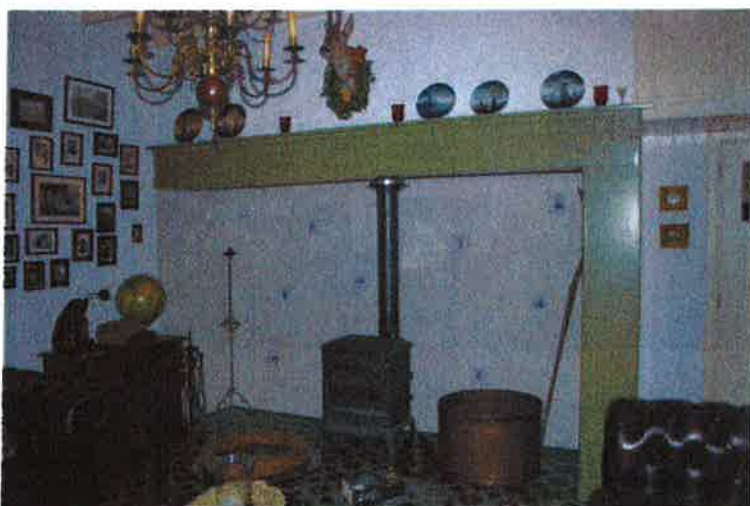
*Schouw in de herd*

De indeling van het voorhuis is herkenbaar gebleven, ondanks een aantal wijzigingen. Direct achter de voordeur bevindt zich een ruime hal en een trap naar de verdieping. De trappaal is voorzien van houten consoles. Vanuit de hal komt men in de voormalige keuken/herd, die weer toegang biedt tot een slaapkamer en de kelder. In de herd is een grote schouw aanwezig met geprofileerde schouwlijst op consoles en een rookkast. De tegels in de schouw zijn niet oorspronkelijk. De vloertegels zijn dat wel. In de kelder liggen rode plavuizen op de vloer. De rest van de ruimte is gepleisterd en wit gekalkt. In de hoek bevindt zich een pekelduip. De meeste deuren zijn vernieuwd en daarbij voorzien van een glas-in-lood bovenlicht. In het voorhuis is een oorspronkelijk balkenplafond aanwezig. Op de verdieping zijn oorspronkelijke spanten, waarvan de hanenbalken zijn vernieuwd en opgehoogd. In het achterhuis zijn twee stalen liggers in de lengte in het gebouw geplaatst. Deze dragen de vloer van betonnen delen.

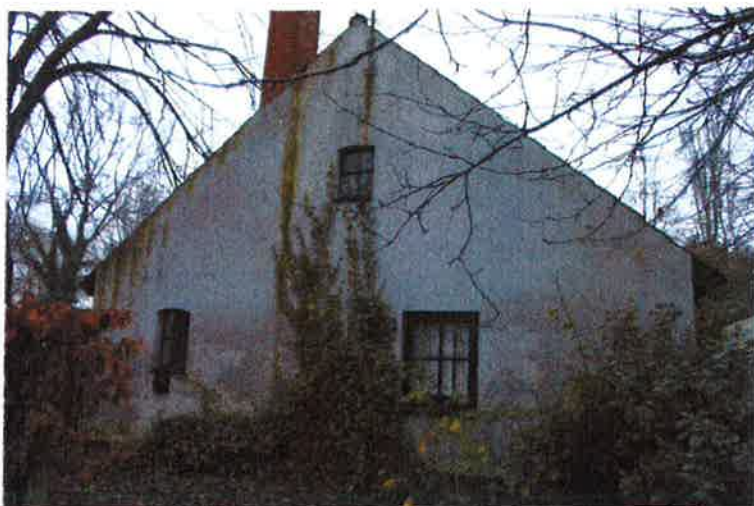
Voorgevel

Als voorgevel wordt in dit geval de kopgevel aan de straat aangehouden. Deze bevat links een getoogd vierruits stalen venster met lekdorpeltegels en rechts een vierruits venster van hout, eveneens met lekdorpeltegels. Op de verdieping bevindt zich een kleiner getoogd vierruits stalen venster met lekdorpeltegels.

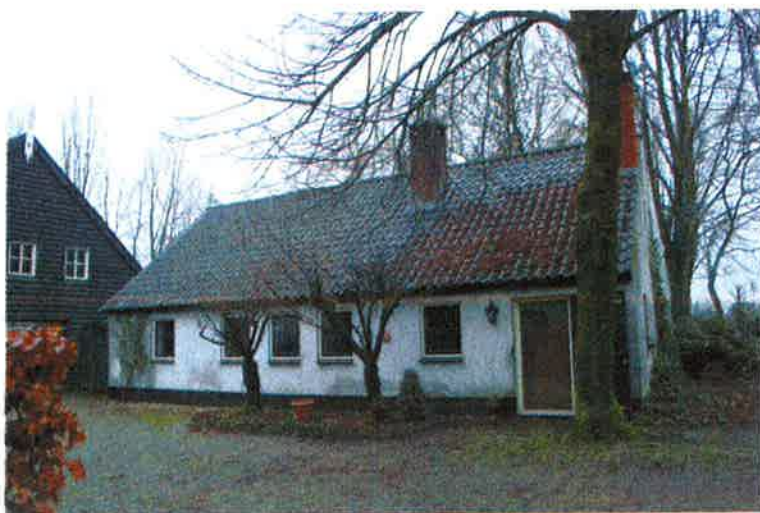
Linkerzijgevel

De linkerzijgevel van het gastenverblijf bevat vijf houten vierruits vensters met lekdorpeltegels en rechts een houten loopdeur met een glasplaat in de opening. Bovenaan de gevel bevinden zich enkele muurankers. Het dakvlak bevat behalve de schoorstenen geen bijzonderheden.

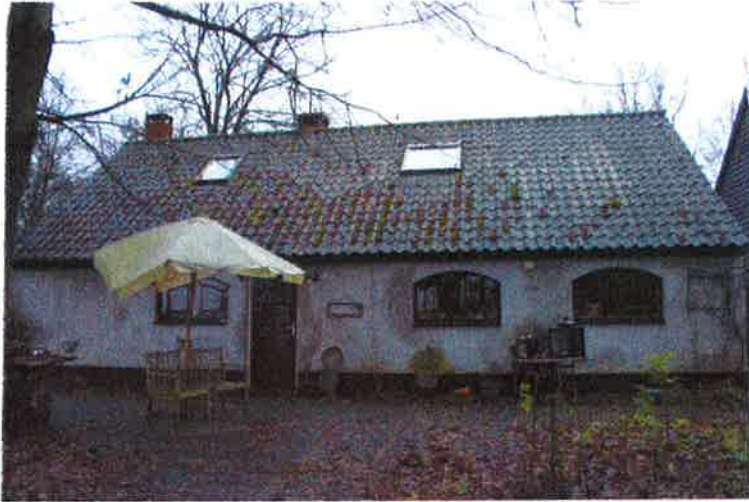
*Rechterzijgevel*

De rechterzijgevel bevat van links naar rechts een groot getoogd stalraam met roedenverdeling en lekdorpeltegels, een loopdeur met zes ruiten en twee stalramen zoals beschreven. Bovenaan de gevel bevinden zich enkele muurankers. Het dakvlak bevat twee dakvensters.

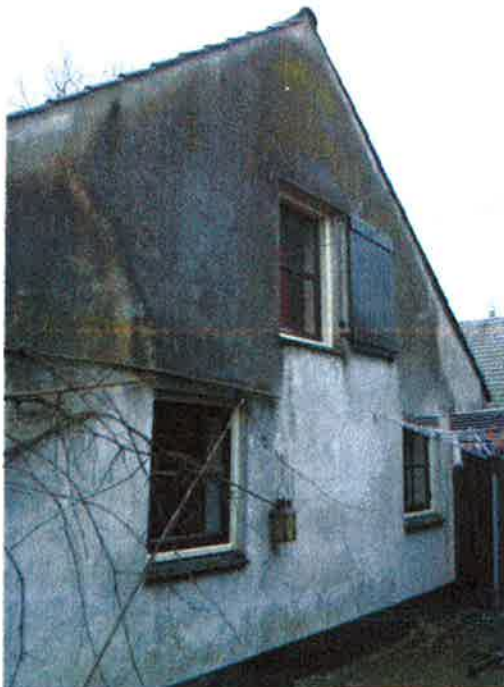
*Achtergevel*

De begane grond bevat twee houten vierruits vensters met lekdorpeltegels. Op de verdieping bevindt zich een houten luik. De opening is gevuld met een vierruits venster en voorzien van lekdorpeltegels. Ter hoogte van de gordingen zijn muurankers op de gevel aanwezig.

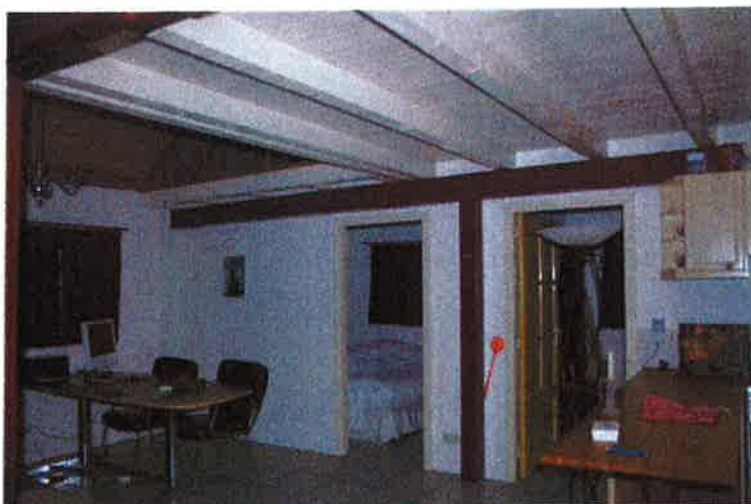
Het interieur van het gastenverblijf is grotendeels vernieuwd. Tussen de langsmuren bevinden zich rood geschilderde oude houten liggers, die in het midden worden ondersteund door nieuwe houten staanders. Het is de vraag in hoeverre de liggers op deze plaats oorspronkelijk zijn. Het balkenplafond dat zich boven de oude balken bevindt is niet oorspronkelijk. Voor in het gebouw is een kleine schouw aanwezig op de plaats waar zich voorheen de broodoven bevond. De oven was aan de buitenzijde tegen de gevel aan gemetseld.

*Interieur gastenverblijf met oude ligger*

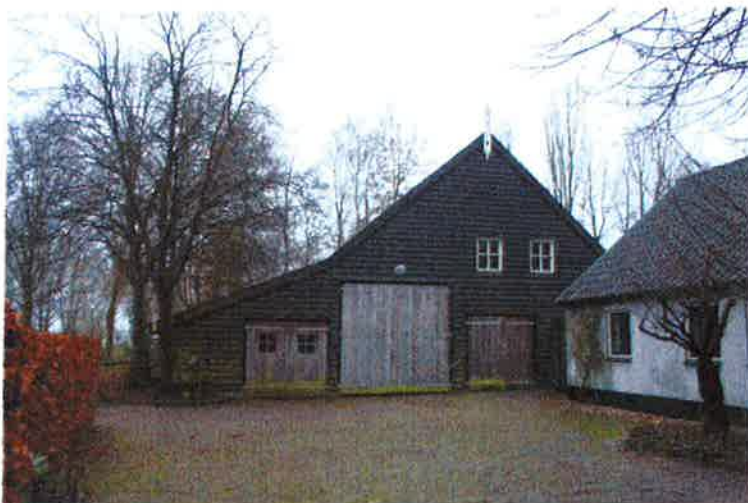
Voorgevel

De voorgevel van de schuur is vernieuwd en voorzien van gepotdekselde delen. De linkerzijbeuk bevat een dubbele houten deur. Rechts hiervan bevinden zich de hogere houten deeldeuren. Daarnaast is weer een lagere dubbele houten deur aanwezig. In de rechter zijbeuk bevindt zich een houten loopdeur. De verdieping bevat twee vierruits houten ramen. Langs de dakrand is een houten daklijst aangebracht, in de top een gesneden makelaar.

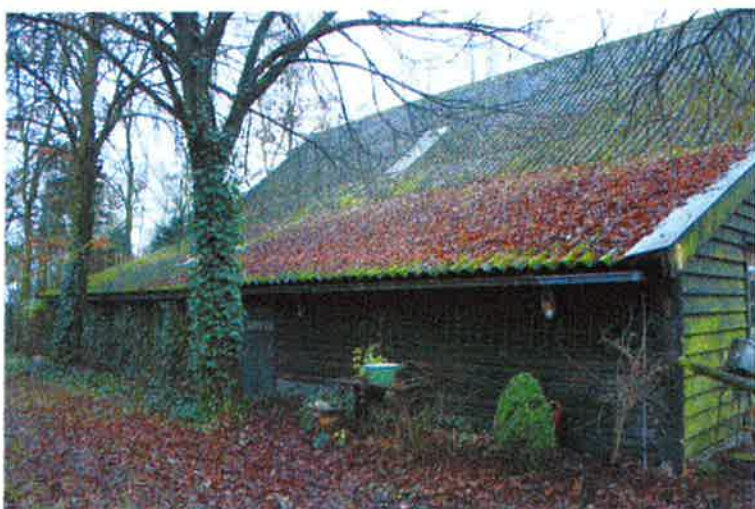
Linkerzijgevel

De linkerzijgevel bevat links in een gemetseld gedeelte vier betonnen stalramen. Daarna volgt een houten loopdeur en een blind gepotdekseld gedeelte. Onder de dakvoet bevindt zich een goot van recente aard.

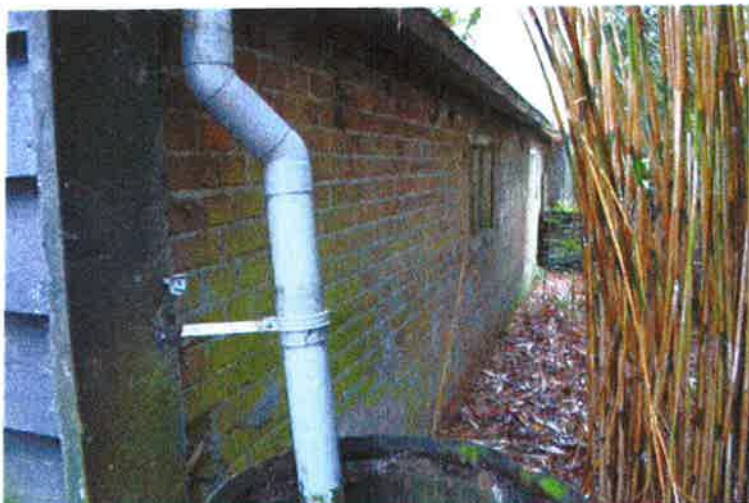
*Rechterzijgevel vanaf de voorzijde*

De rechterzijgevel is geheel gemetseld en bevat vier tweeruits betonnen stalramen onder rollagen. Onder de dakvoet bevindt zich een goot van recente aard.

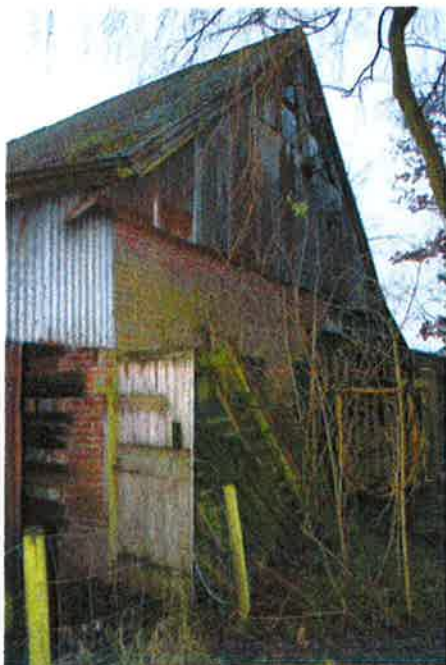
De achtergevel is grotendeels bekleed met ijzeren golfplaten. Links bevindt zich ter hoogte van de zijbeuk een dubbele deur, in het midden bevinden zich twee staande enkelruits ramen onder rollagen, rechts daarvan de deel deur en geheel rechts een drieruits stalraam, een loopdeur en een tweeruits betonnen stalraam. De top bevat een twee driehoekige ramen met roedenverdeling. De dakrand is met ijzeren golfplaten bekleed.

*Achtergevel vanaf de linkerzijde*

*Achtergevel vanaf de rechterzijde*

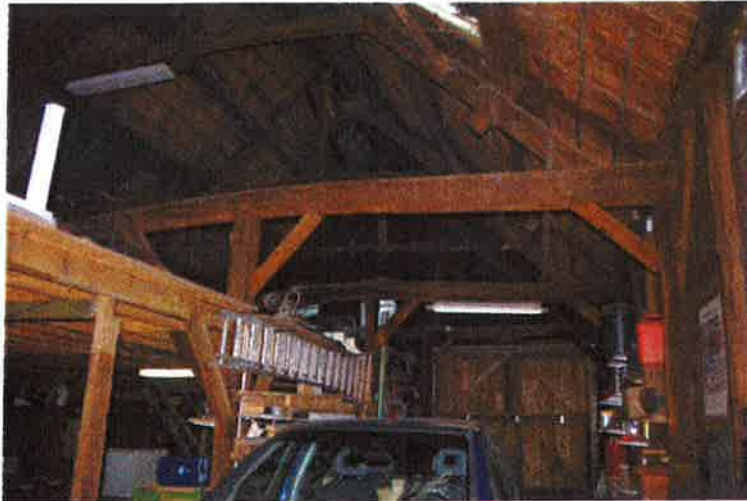
*Langsdeel*

Het gebint en de spanten van de langsdeelschuur zijn nog oorspronkelijk. Een aantal balken is mogelijk hergebruikt. Op de dekbalkgebinten, die met pen-en-gat verbindingen in elkaar zitten, staan telmerken in de vorm van Romeinse cijfers. Naast de deel bevindt zich een houten zoldering. De wand tussen de linkerzijbeuk en de deel is oorspronkelijk en bevat voerluiken. De oorspronkelijke dakbedekking van stro/riet is nog zichtbaar aan de binnenzijde.
