Vooronderzoek NEN 5725  
Rucphenseweg 51 te Zundert  
(Gemeente Zundert)

Aeres Milieu Projectnummer : AM23404  
Status rapport : Definitief (versie 3)  
Datum : 22 september 2023 (versie 2)  
11 september 2024 (versie 3)

Opdrachtgever : Kragten  
Schoolstraat 8  
6049 BN Herten

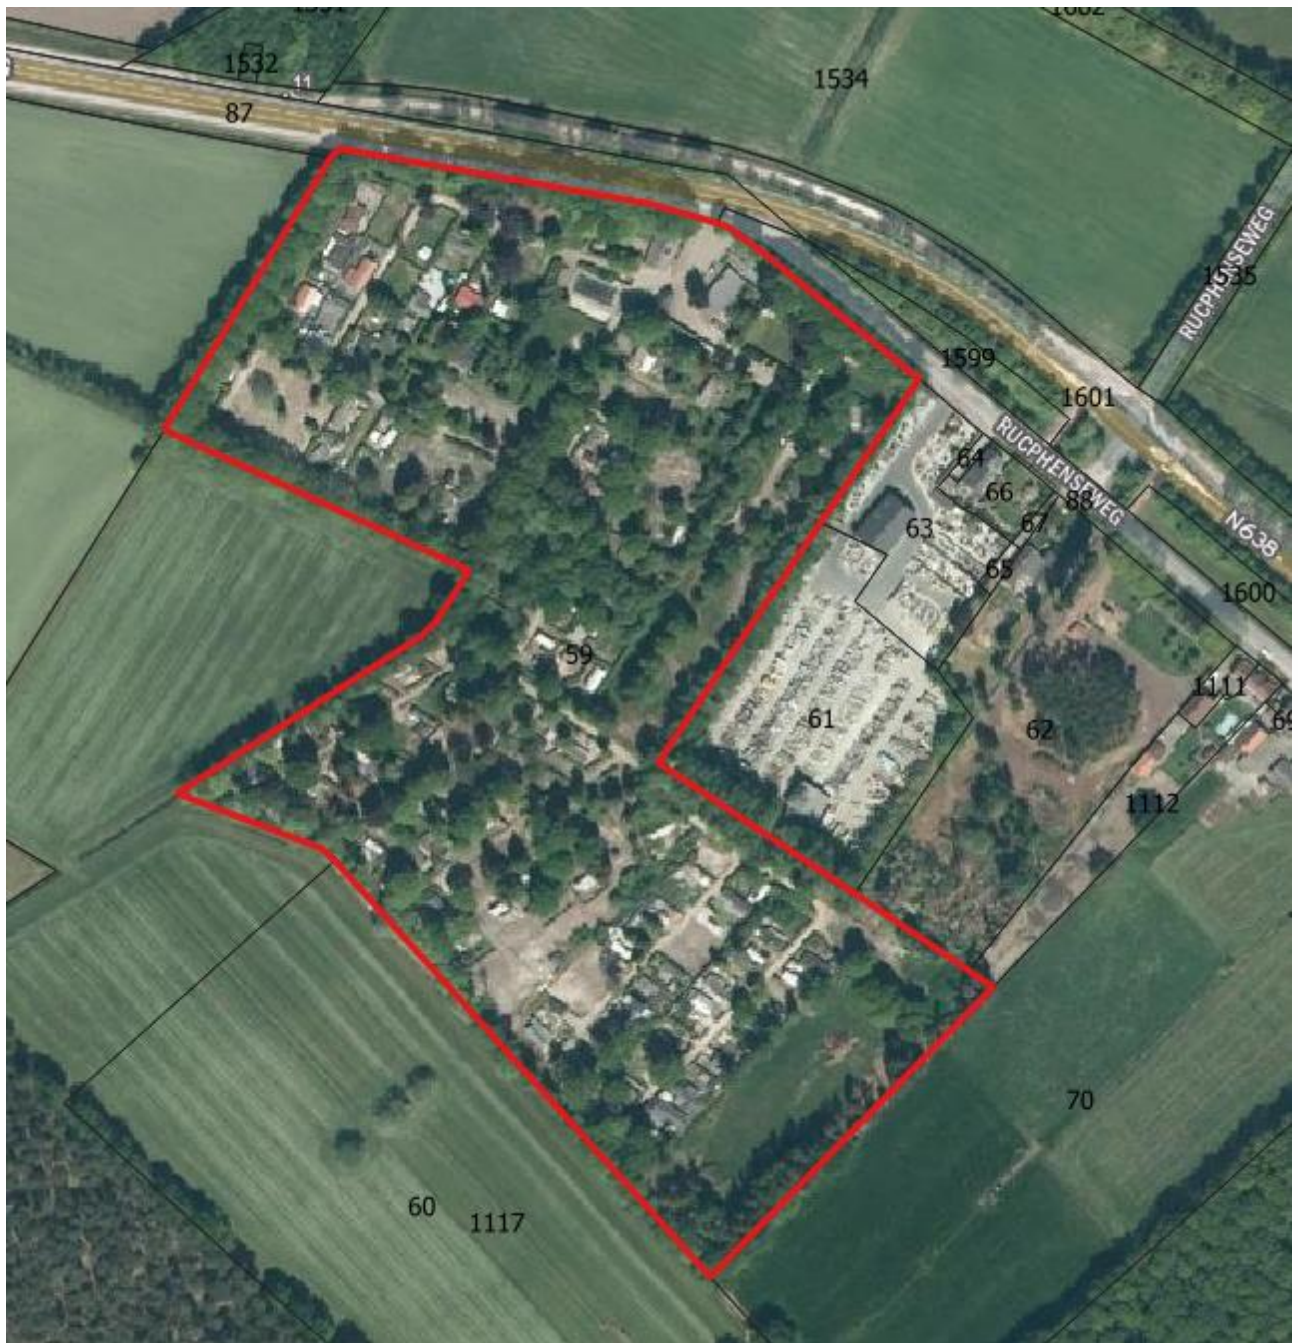
Afbeelding 1: globale begrenzing onderzoekslocatie (bron luchtfoto: PDOK)

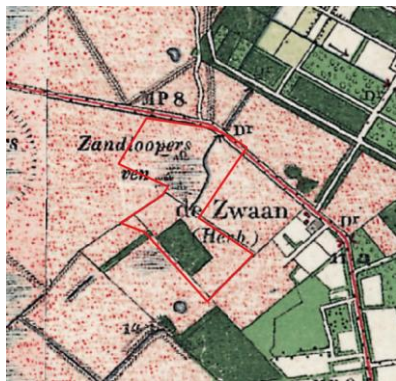
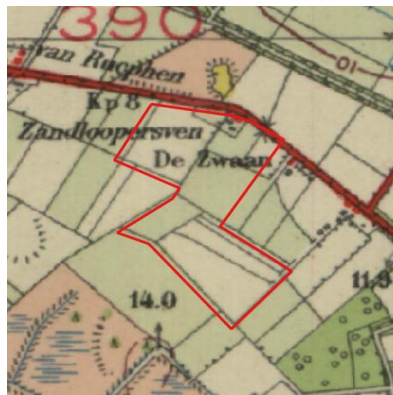
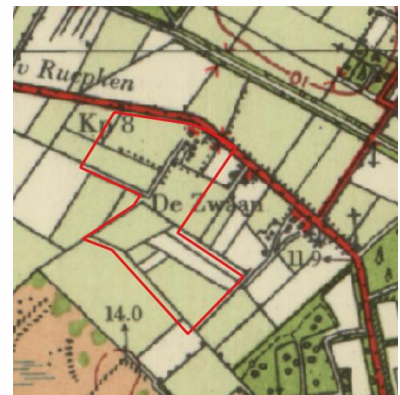
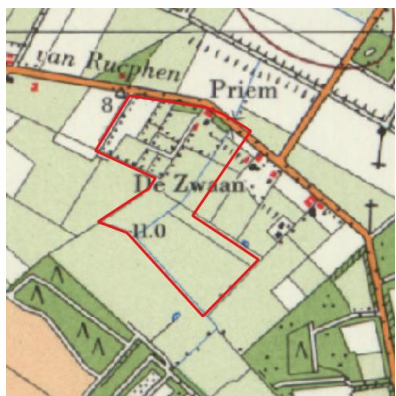
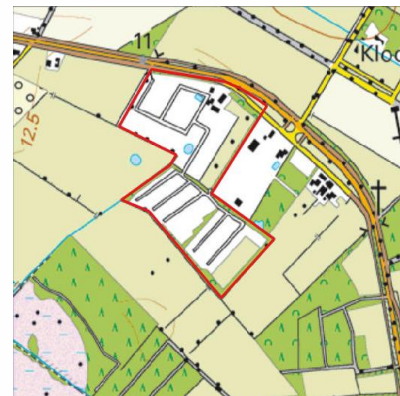
Afbeelding 2: geraadpleegde historische kaarten (bron kaarten: topotijdreis.nl)

In het kader van het vooronderzoek is historisch kaartmateriaal bestudeerd. Uit kaartmateriaal van de geraadpleegde historische kaarten is af te leiden dat de onderzoekslocatie tot aan 1940 onbebouwd is geweest. Op de kaart uit 1920 is het Zandloopers ven zichtbaar op de locatie, de directe omgeving bestaat uit heide en bosgebied. Vanaf 1940 blijkt dat de onderzoekslocatie bebouwd is geweest met een woonhuis langs de weg. De directe omgeving bestaat voornamelijk uit agrarische percelen. Vanaf 1962 kwam er meer bebouwing aan de noordkant van het terrein die vanaf 1970 werd uitgebreid. Vanaf 1990 werd ook de zuidkant van het gebied gecultiveerd en werd het gebied op kaarten aangemerkt als 'Priem Camping'. De Camping bevindt zich ten noordwesten van Zundert aan de doorgaande weg naar Rucphen. De kaart uit 2011 komt overeen met de huidige situatie.

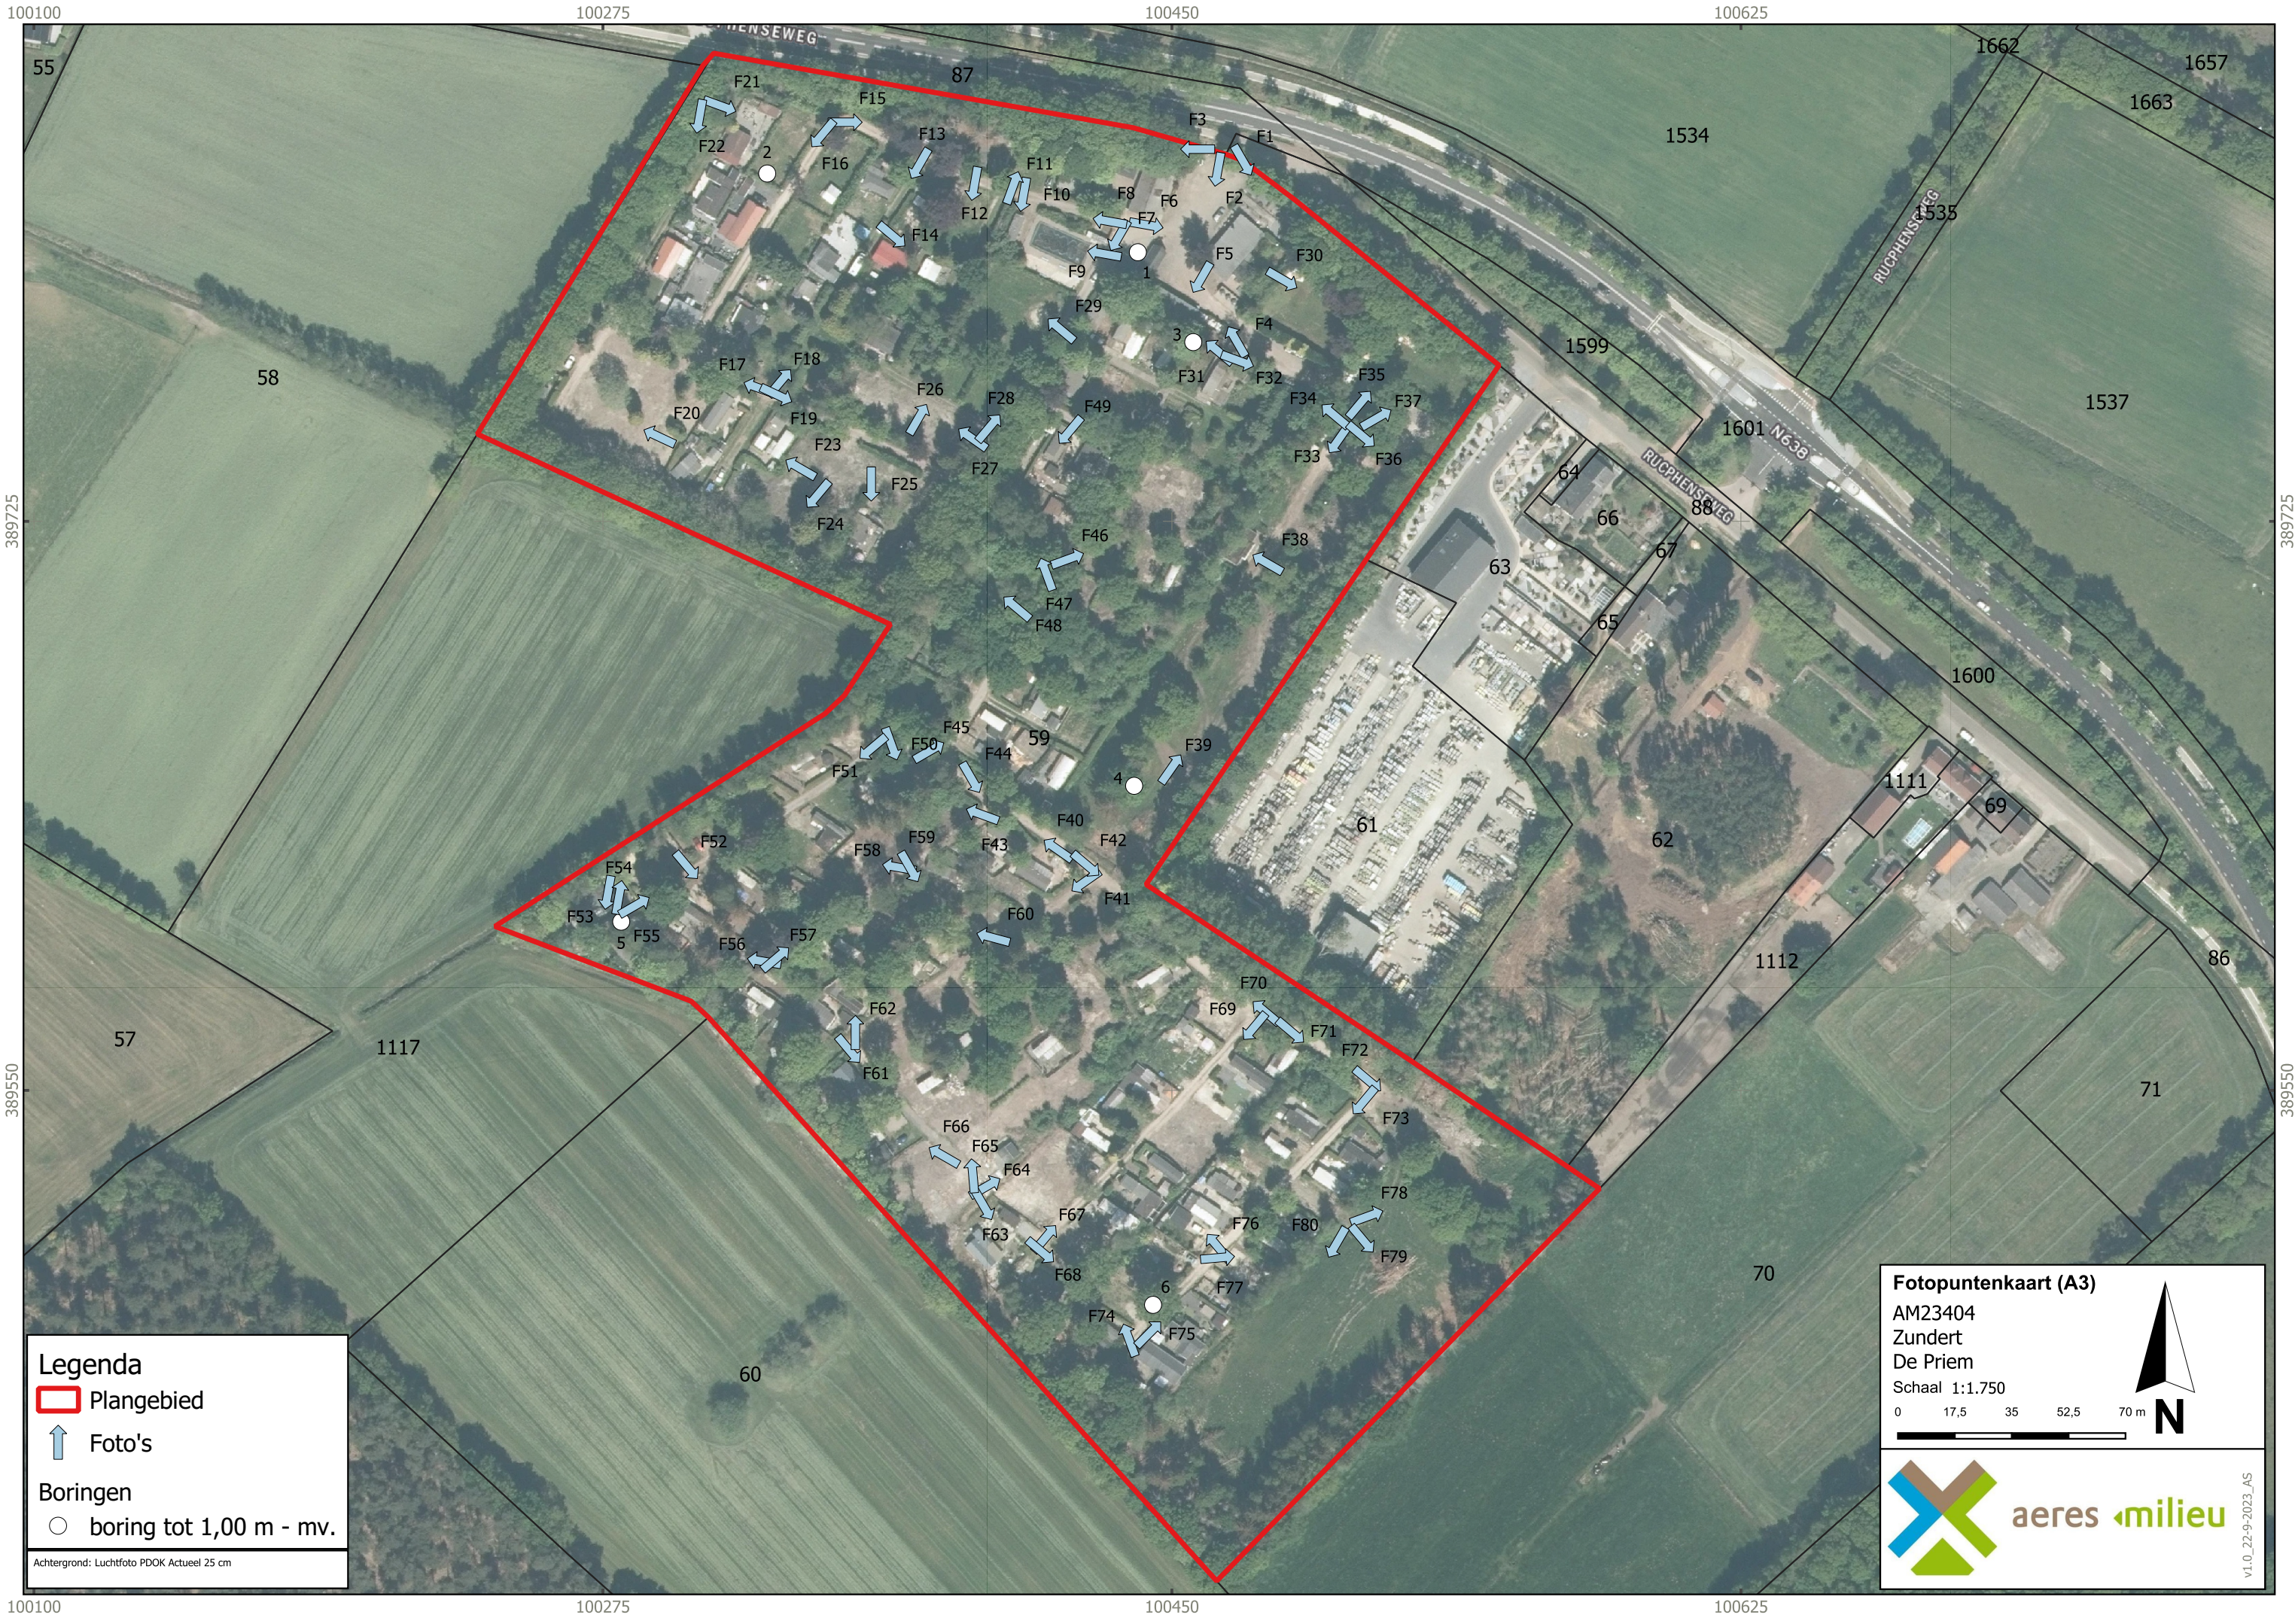
**Fotopuntenkaart (A3)**

Situatietekening onderzoekslocatie met fotopunten

Op 5 september 2023 is een veldinspectie uitgevoerd. Hierbij is gelet op het terreingebruik en de aanwezigheid van ondergrondse tanks, stookplaatsen, (half)verhardingslagen, ophogingen, storthopen, dempingen, afgravingen en asbestverdacht materiaal op het terrein. Een fotoreportage van de onderzoekslocatie is opgenomen in bijlage 2. Een situatietekening van de fotolocatie punten is opgenomen in bijlage 3.

Ter plaatse zijn een zestal profileringsboringen verricht. In vijf van de zes boringen zijn zintuiglijk geen bijzonderheden aangetroffen. Boring nummer 4 ter plaatse van het grasveld bevat in de toplaag een spoor baksteen en plastic.
