BOUW- EN CULTUURHISTORISCH WAARDESTELLEND ONDERZOEK

# ANNAHOEVE – Oude Buisse Heide

Roosendaalsebaan 10 Achtmaal

## DEEL A – Bouw- en cultuurhistorische rapportage

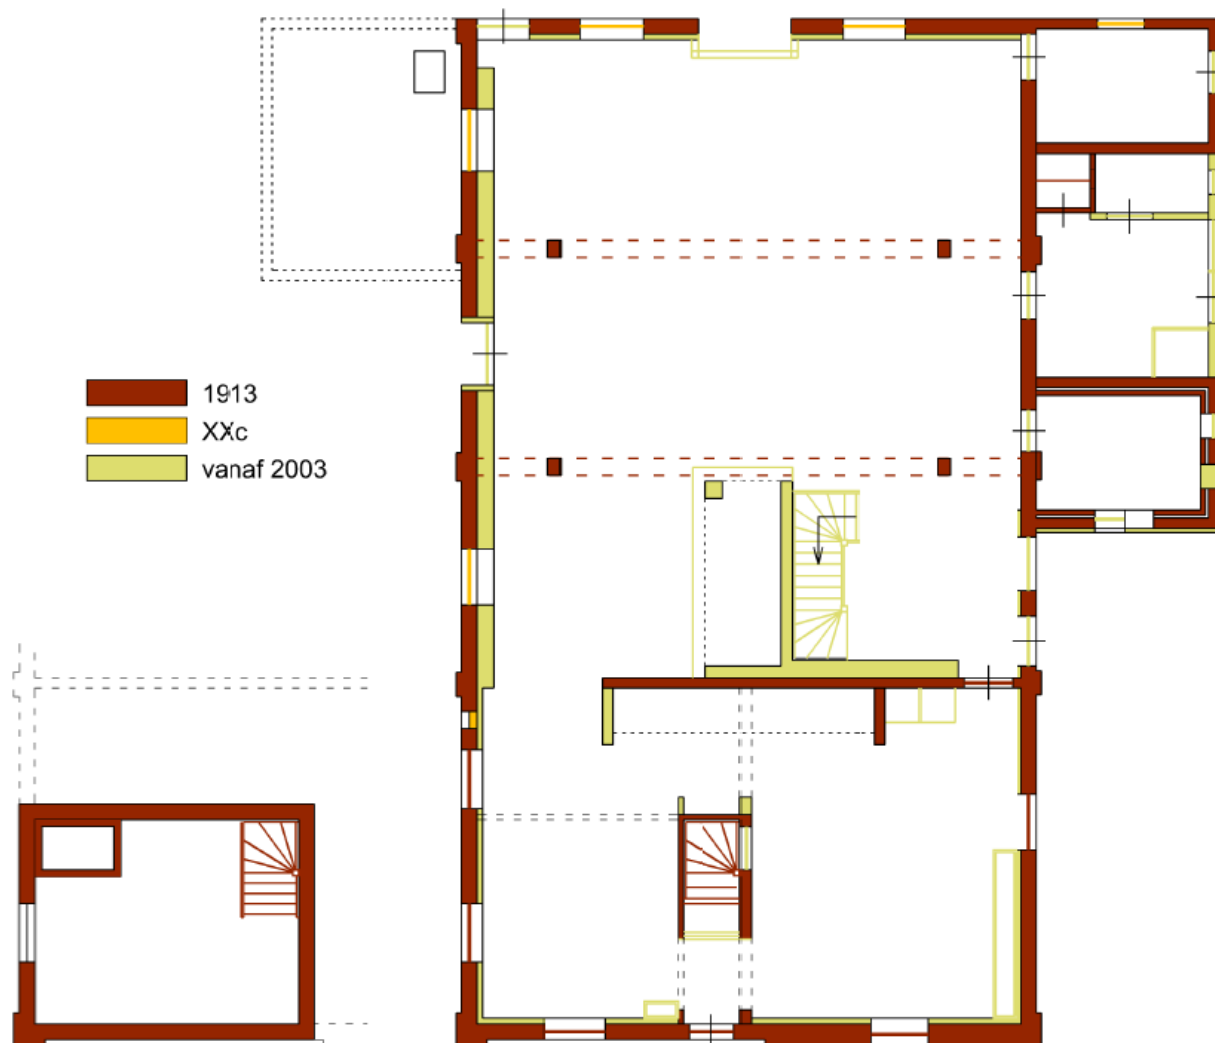
KELDER

BEGANE GROND

VERDIEPING

# SCHUUR

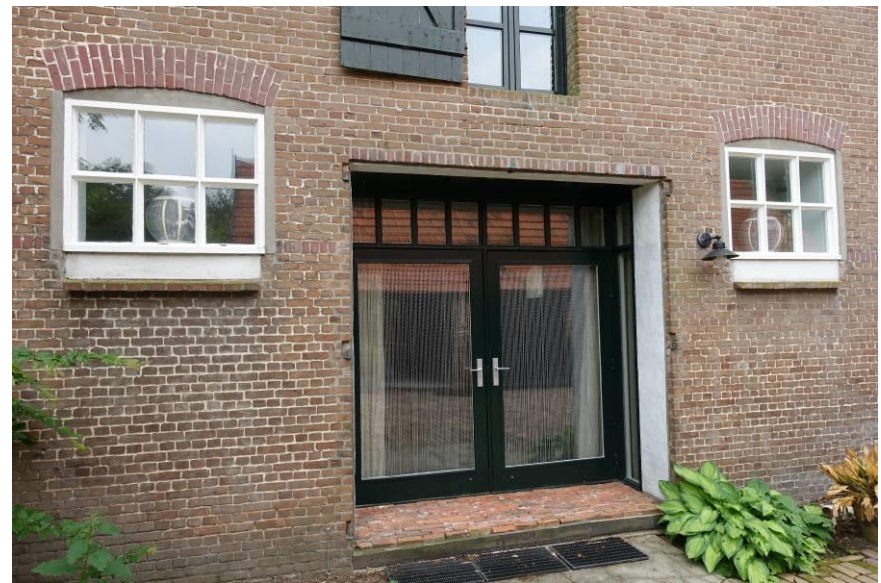
Achter de oorspronkelijke deeldeuropening werd een nieuwe pui ingevoegd.

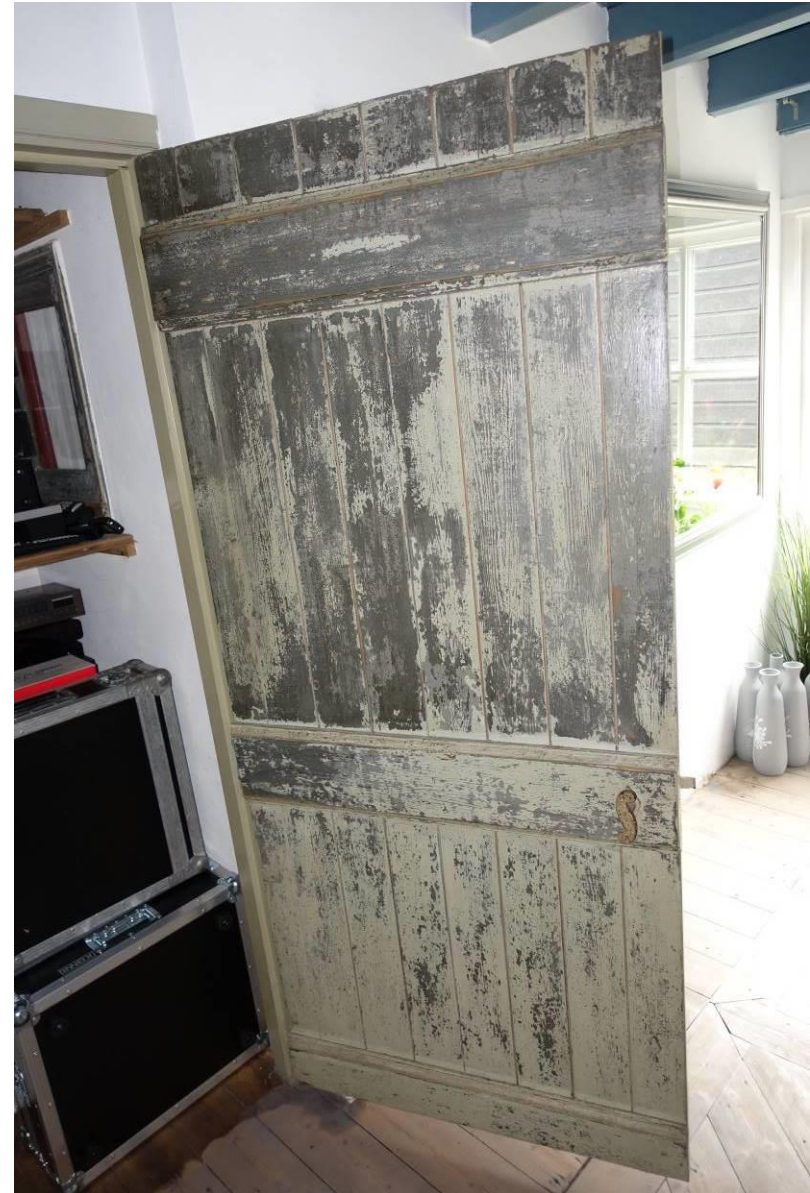
Oorspronkelijke opgeklampte deur van de plee.

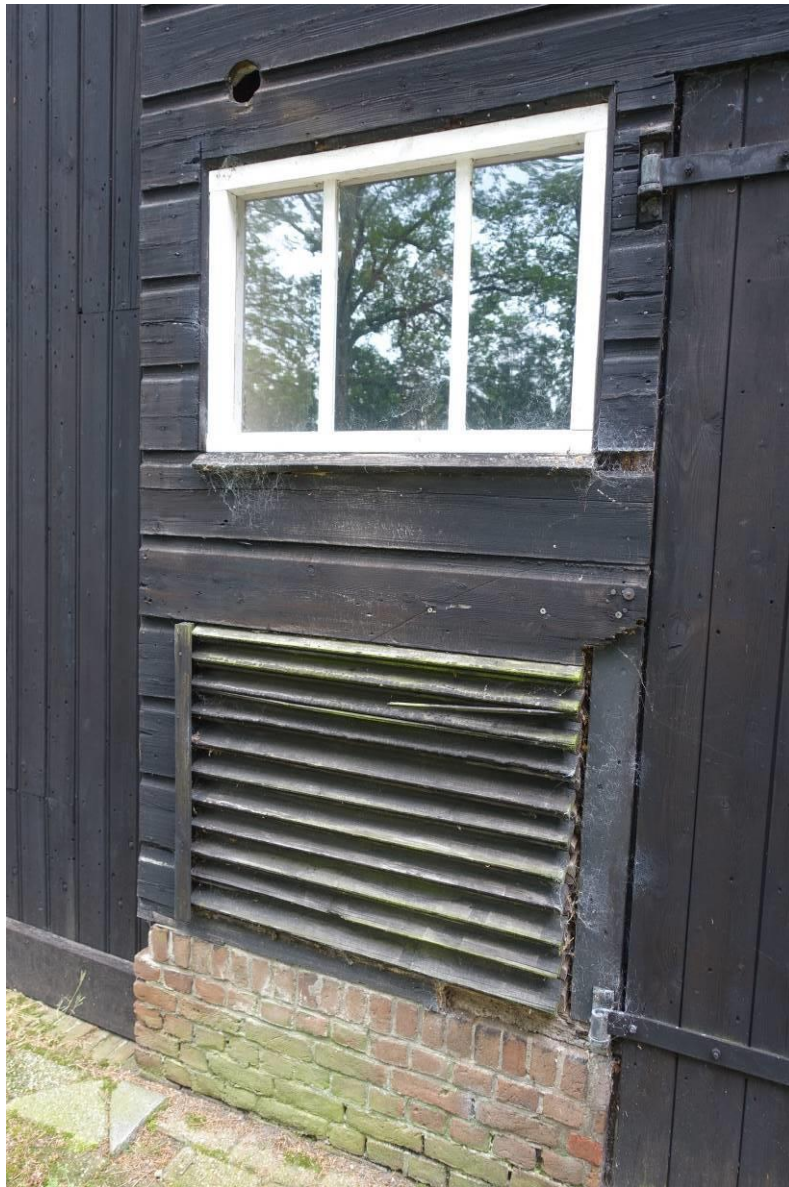
T.b.v. melkmachine ingevoegd houten lamellenrooster.

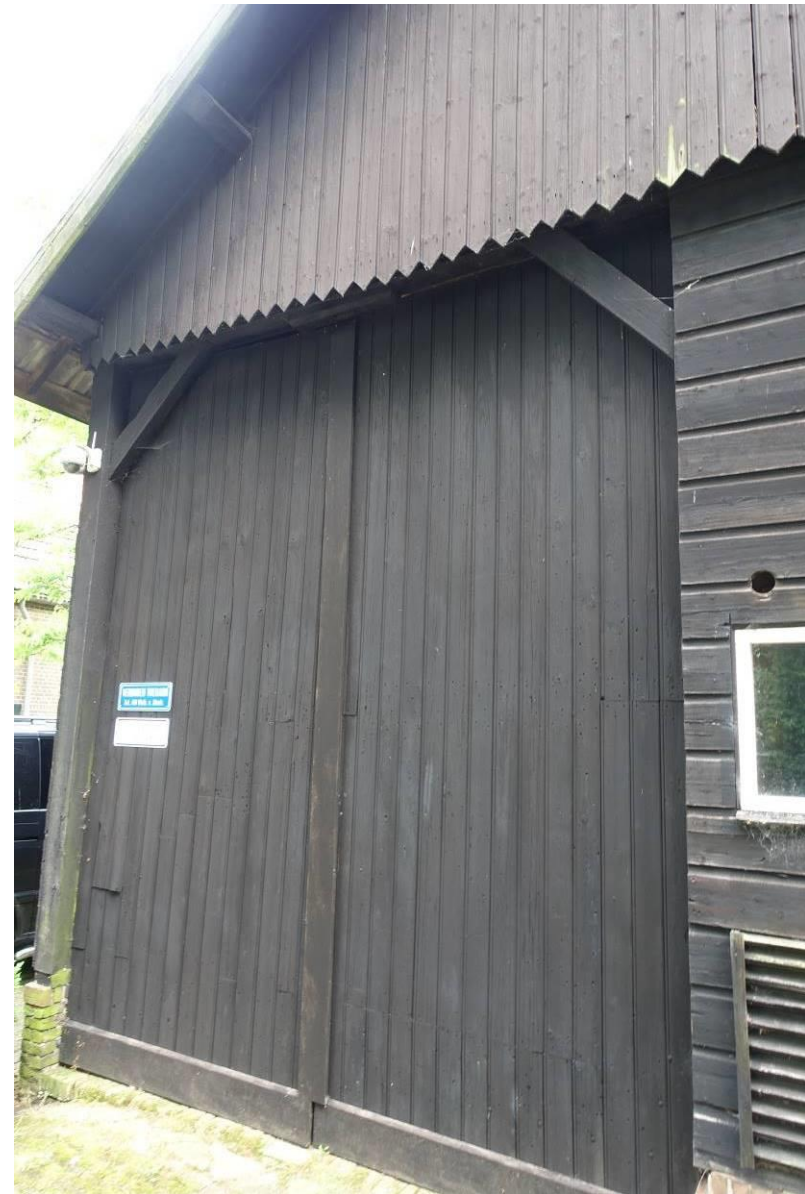
Oorspronkelijke deeldeuren, geheel links in de voorgevel.

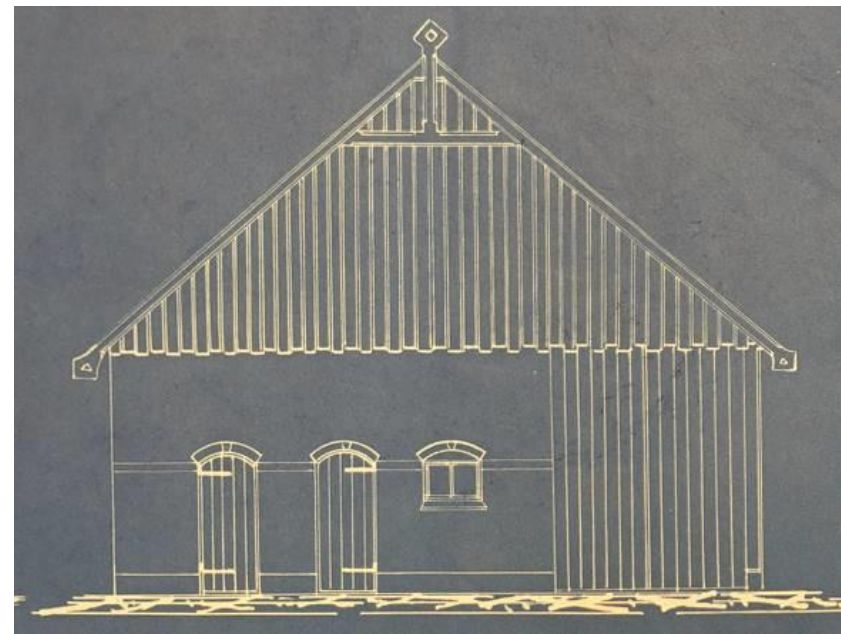
Oorspronkelijke opzet van de achtergevel. Bron: WBA – Archiefnr. 1351, inv. Nr. 2752 (bouwarchief gemeente Zundert).

oorspronkelijke gevelindeling is alleen de linker staldeuropening nog aanwezig. In de opening is een vernieuwde deur op opgeklampte gegroefde delen aanwezig. De tweede staldeur is dichtgemetseld, maar nog wel herkenbaar. Boven beide openingen zijn steens segmentbogen, met daarboven een platte laag toegepast. Tussen de beide deuropeningen is een drieruits betonnen stalraam onder een halfsteens rollaag ingevoegd. Rechts in het gemetselde geveldeel is een rechthoekige deuropening onder een houten latei aanwezig. In de opening zit een deur van opgeklampte gegroefde delen. Links van deze deuropening is de linker dagkant van het hier oorspronkelijk aanwezige vensters nog zichtbaar. De segmentboog boven dit venster werd verwijderd, wat nog herkenbaar is aan het wat onregelmatig ingeboete metselwerk.

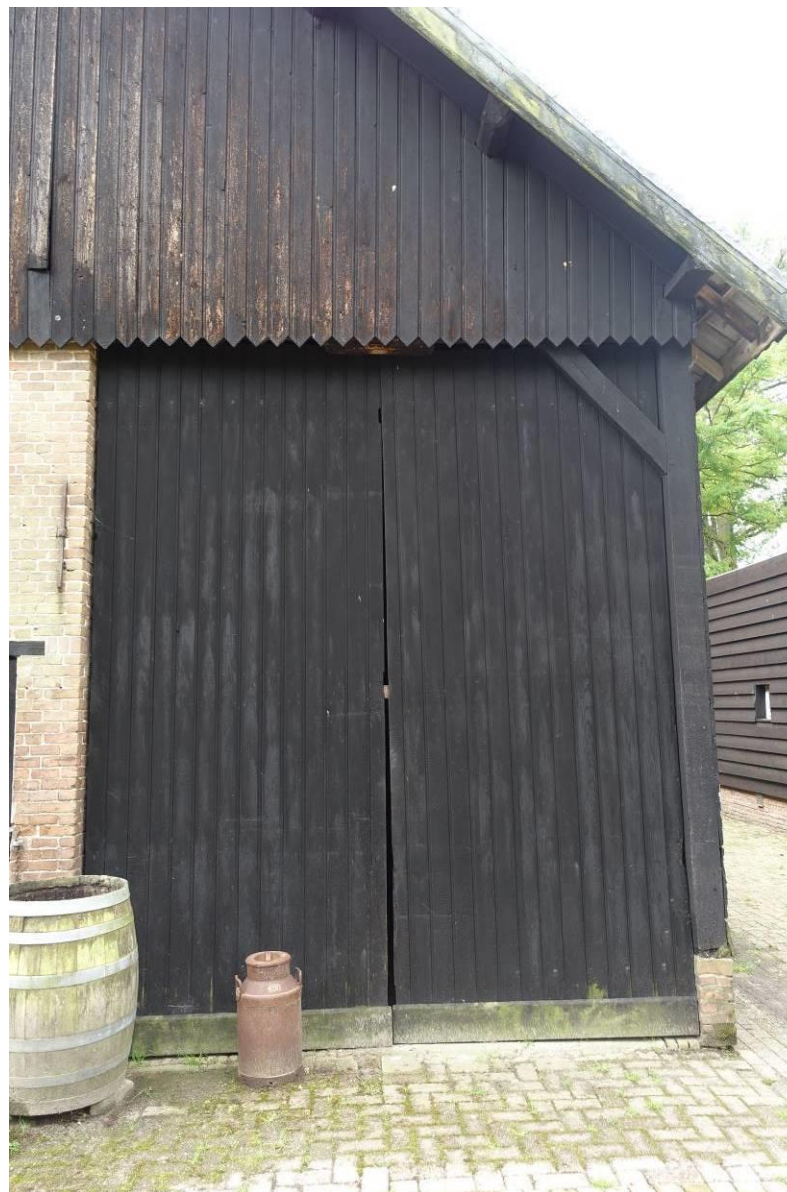
**De rechts in de achtergevel aanwezige oorspronkelijke deeldeuren.**

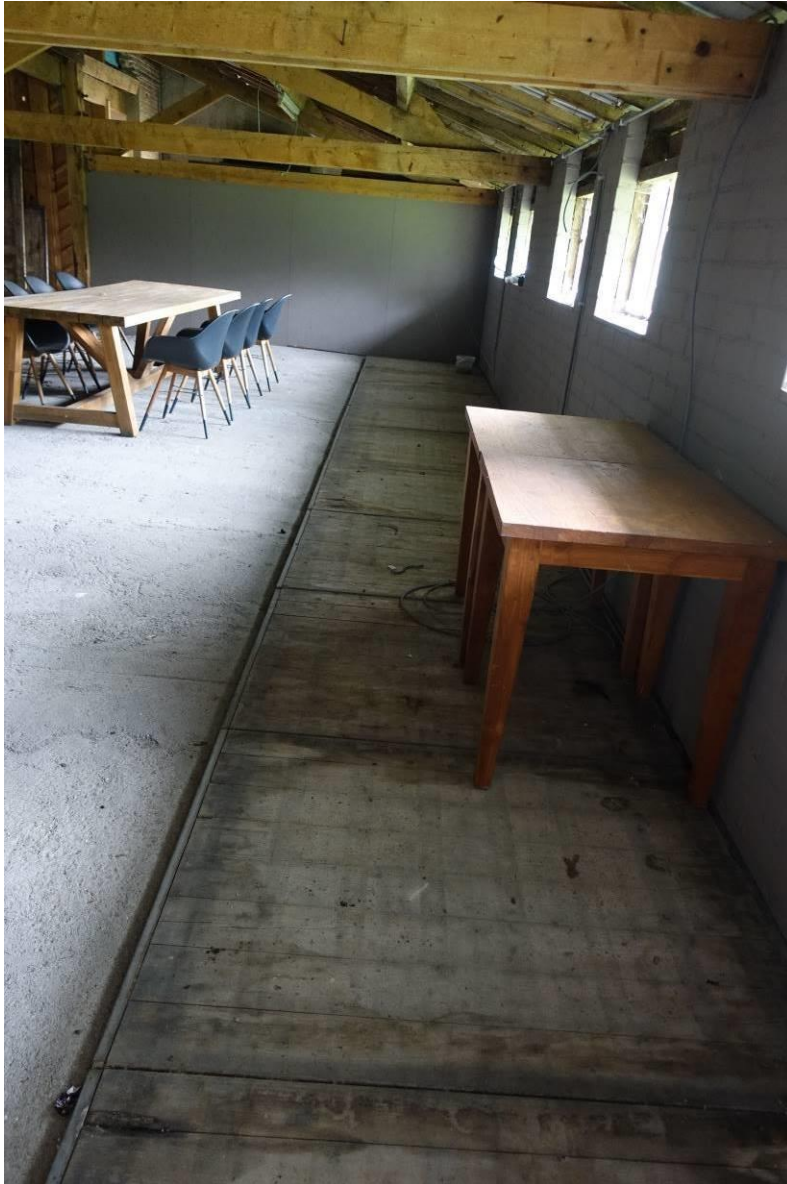
Ook binnen de uitbreiding werd langs de rechter zijgevel een grup aangelegd.

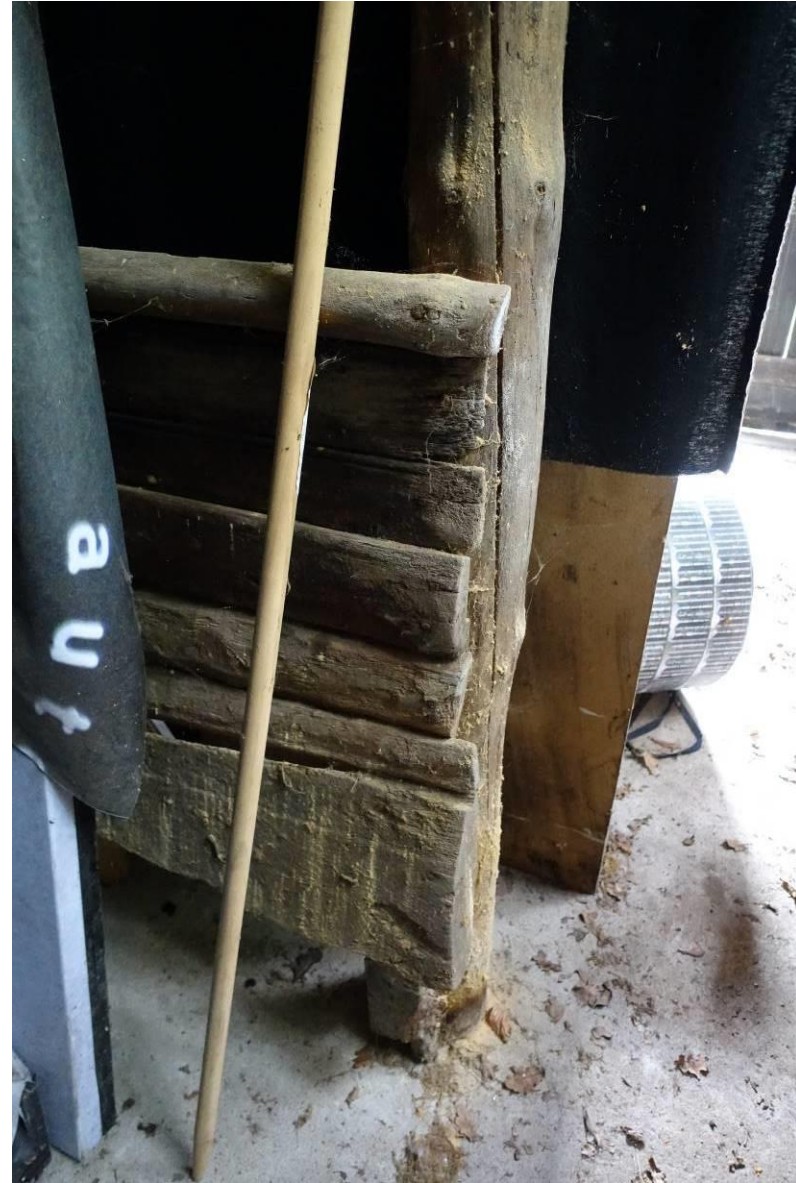
Restant oude houten wand met rondhouten stijl, gezien richting zuidgevel.
