BOUW- EN CULTUURHISTORISCH WAARDESTELLEND ONDERZOEK

# ANNAHOEVE – Oude Buisse Heide

Roosendaalsebaan 10 Achtmaal

## DEEL B – Randvoorwaardentabellen

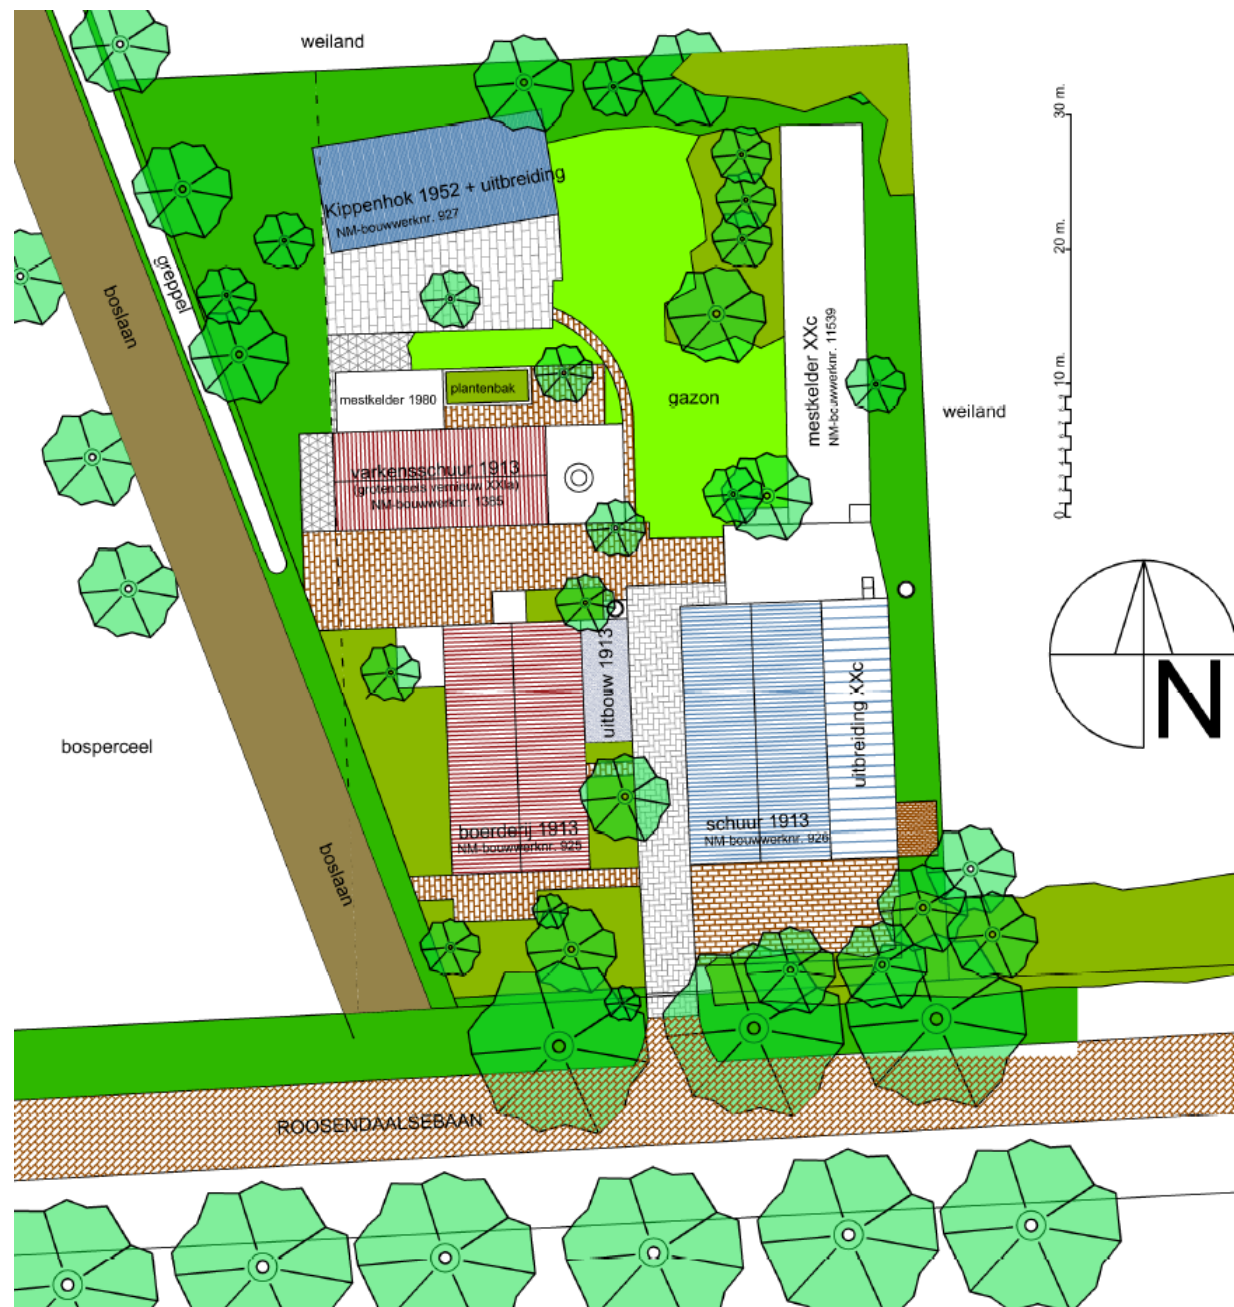
Overzicht van het terrein met hierop aanwezige elementen.

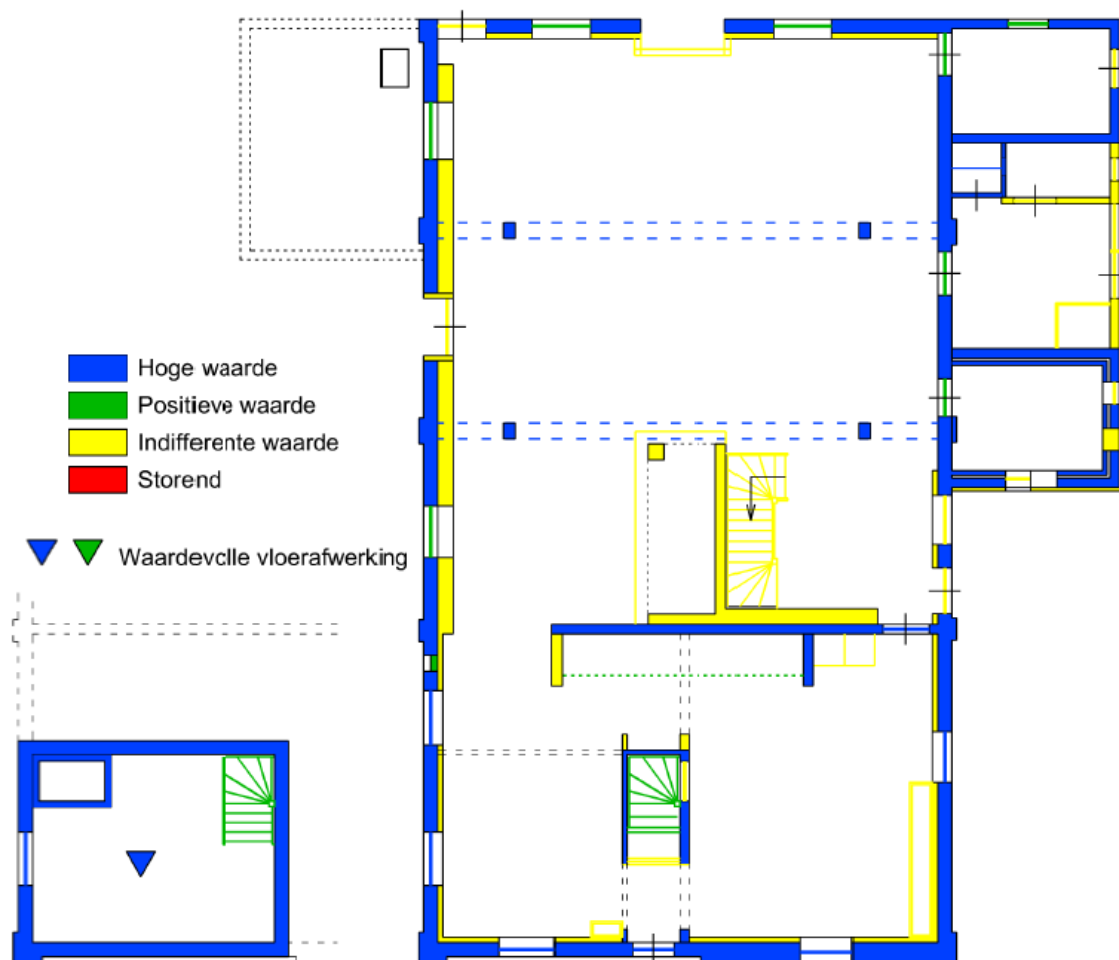
KELDER

BEGANE GROND

VERDIEPING

- Hoge waarde
- Positieve waarde
- Indifferente waarde
- Storend
