VERKENNEND BODEMONDERZOEK

WEIMERSTRAAT 24 TE WERNHOUT

Gemeente Zundert, sectie T, nummer 2696

**PROJECT: N222752**

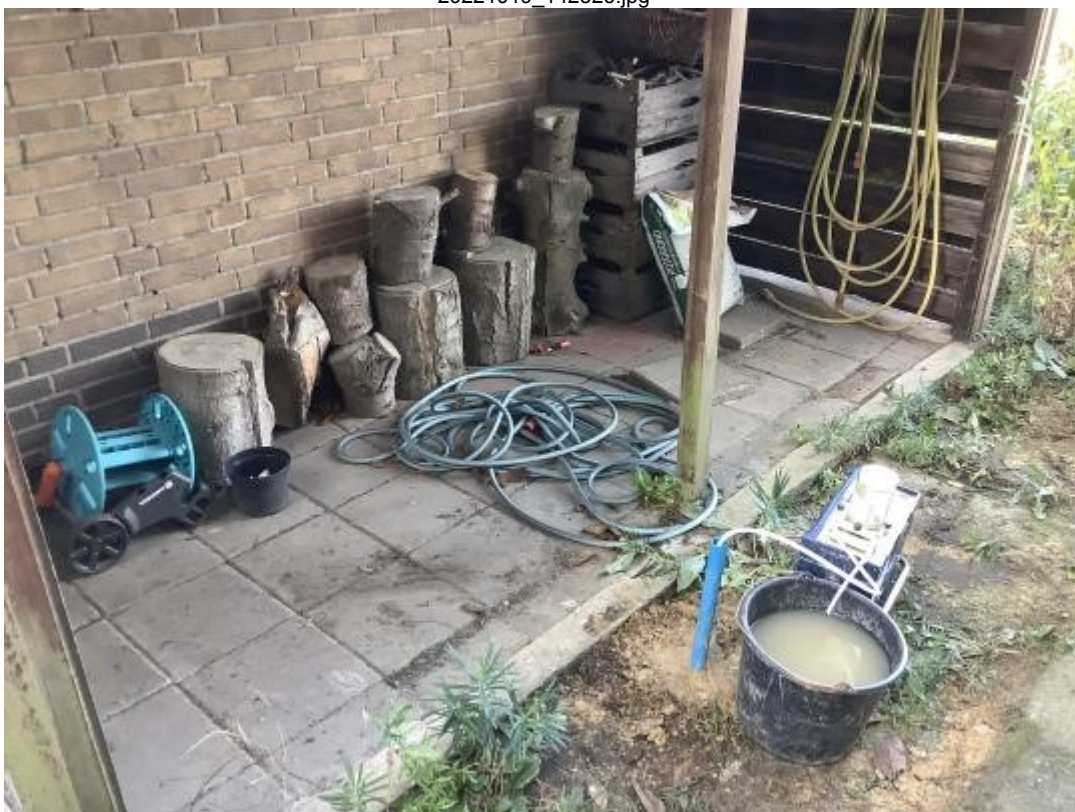
20221019\_142338.jpg voormalige opslag

In het bovengrondmengmonster van de voormalige opslag van bestrijdingsmiddelen (MM01) is een matig tot sterk verhoogd gehalten aan DDT en licht verhoogde gehalten aan DDE, DDD en drins gemeten. De opslag stond niet op de locatie waar de bestrijdingsmiddelen werden toegepast. Verondersteld kan worden, dat de verhoogde gehalten worden veroorzaakt door morsverliezen. Omdat de locatie grotendeels is verhard en omdat het onverharde maaiveld een zeer geringe oppervlakte heeft (zie foto 1 en 2 in bijlage 7) wordt verwacht dat de verontreiniging ter plaats vrij lokaal en beperkt van omvang zal zijn.

Het verhoogde gehalte aan DDT overschrijdt de norm voor nader onderzoek, waarin de mate en omvang van de verontreiniging in kaart gebracht dient te worden. Gelet op de vermoedde oorzaak van de verhoogde gehalten en de locatiespecifieke situatie kan worden aangenomen dat de omvang zeer beperkt zal zijn tot maximaal 18 m<sup>2</sup> en een diepte van maximaal 0,5 meter. Omdat in onderhavig onderzoek geen overschrijding van de interventiewaarde is aangetoond, kan op basis van onderhavig onderzoek evenmin sprake zijn van een saneringsnoodzaak in de zin van de Wet bodembescherming.

De bodemkwaliteit ter plaatse van de onderzoekslocatie voldoet aan de bestemming voor wonen, wanneer de spot met verhoogde gehalten aan DDT is gesaneerd. Voor de sanering is een gering aanvullend onderzoek noodzakelijk om de werkelijke omvang van de verontreiniging vast te stellen en een plan van aanpak op te stellen dat ter goedkeuring voorgelegd dient te worden aan het bevoegd gezag: OMWB.
