**Verkennend bodemonderzoek**

Wernhoutseweg 75a  
Wernhout

23-2154-R01ML

| <b>Type onderzoek</b> | Verkennd bodemonderzoek NEN 5740 |

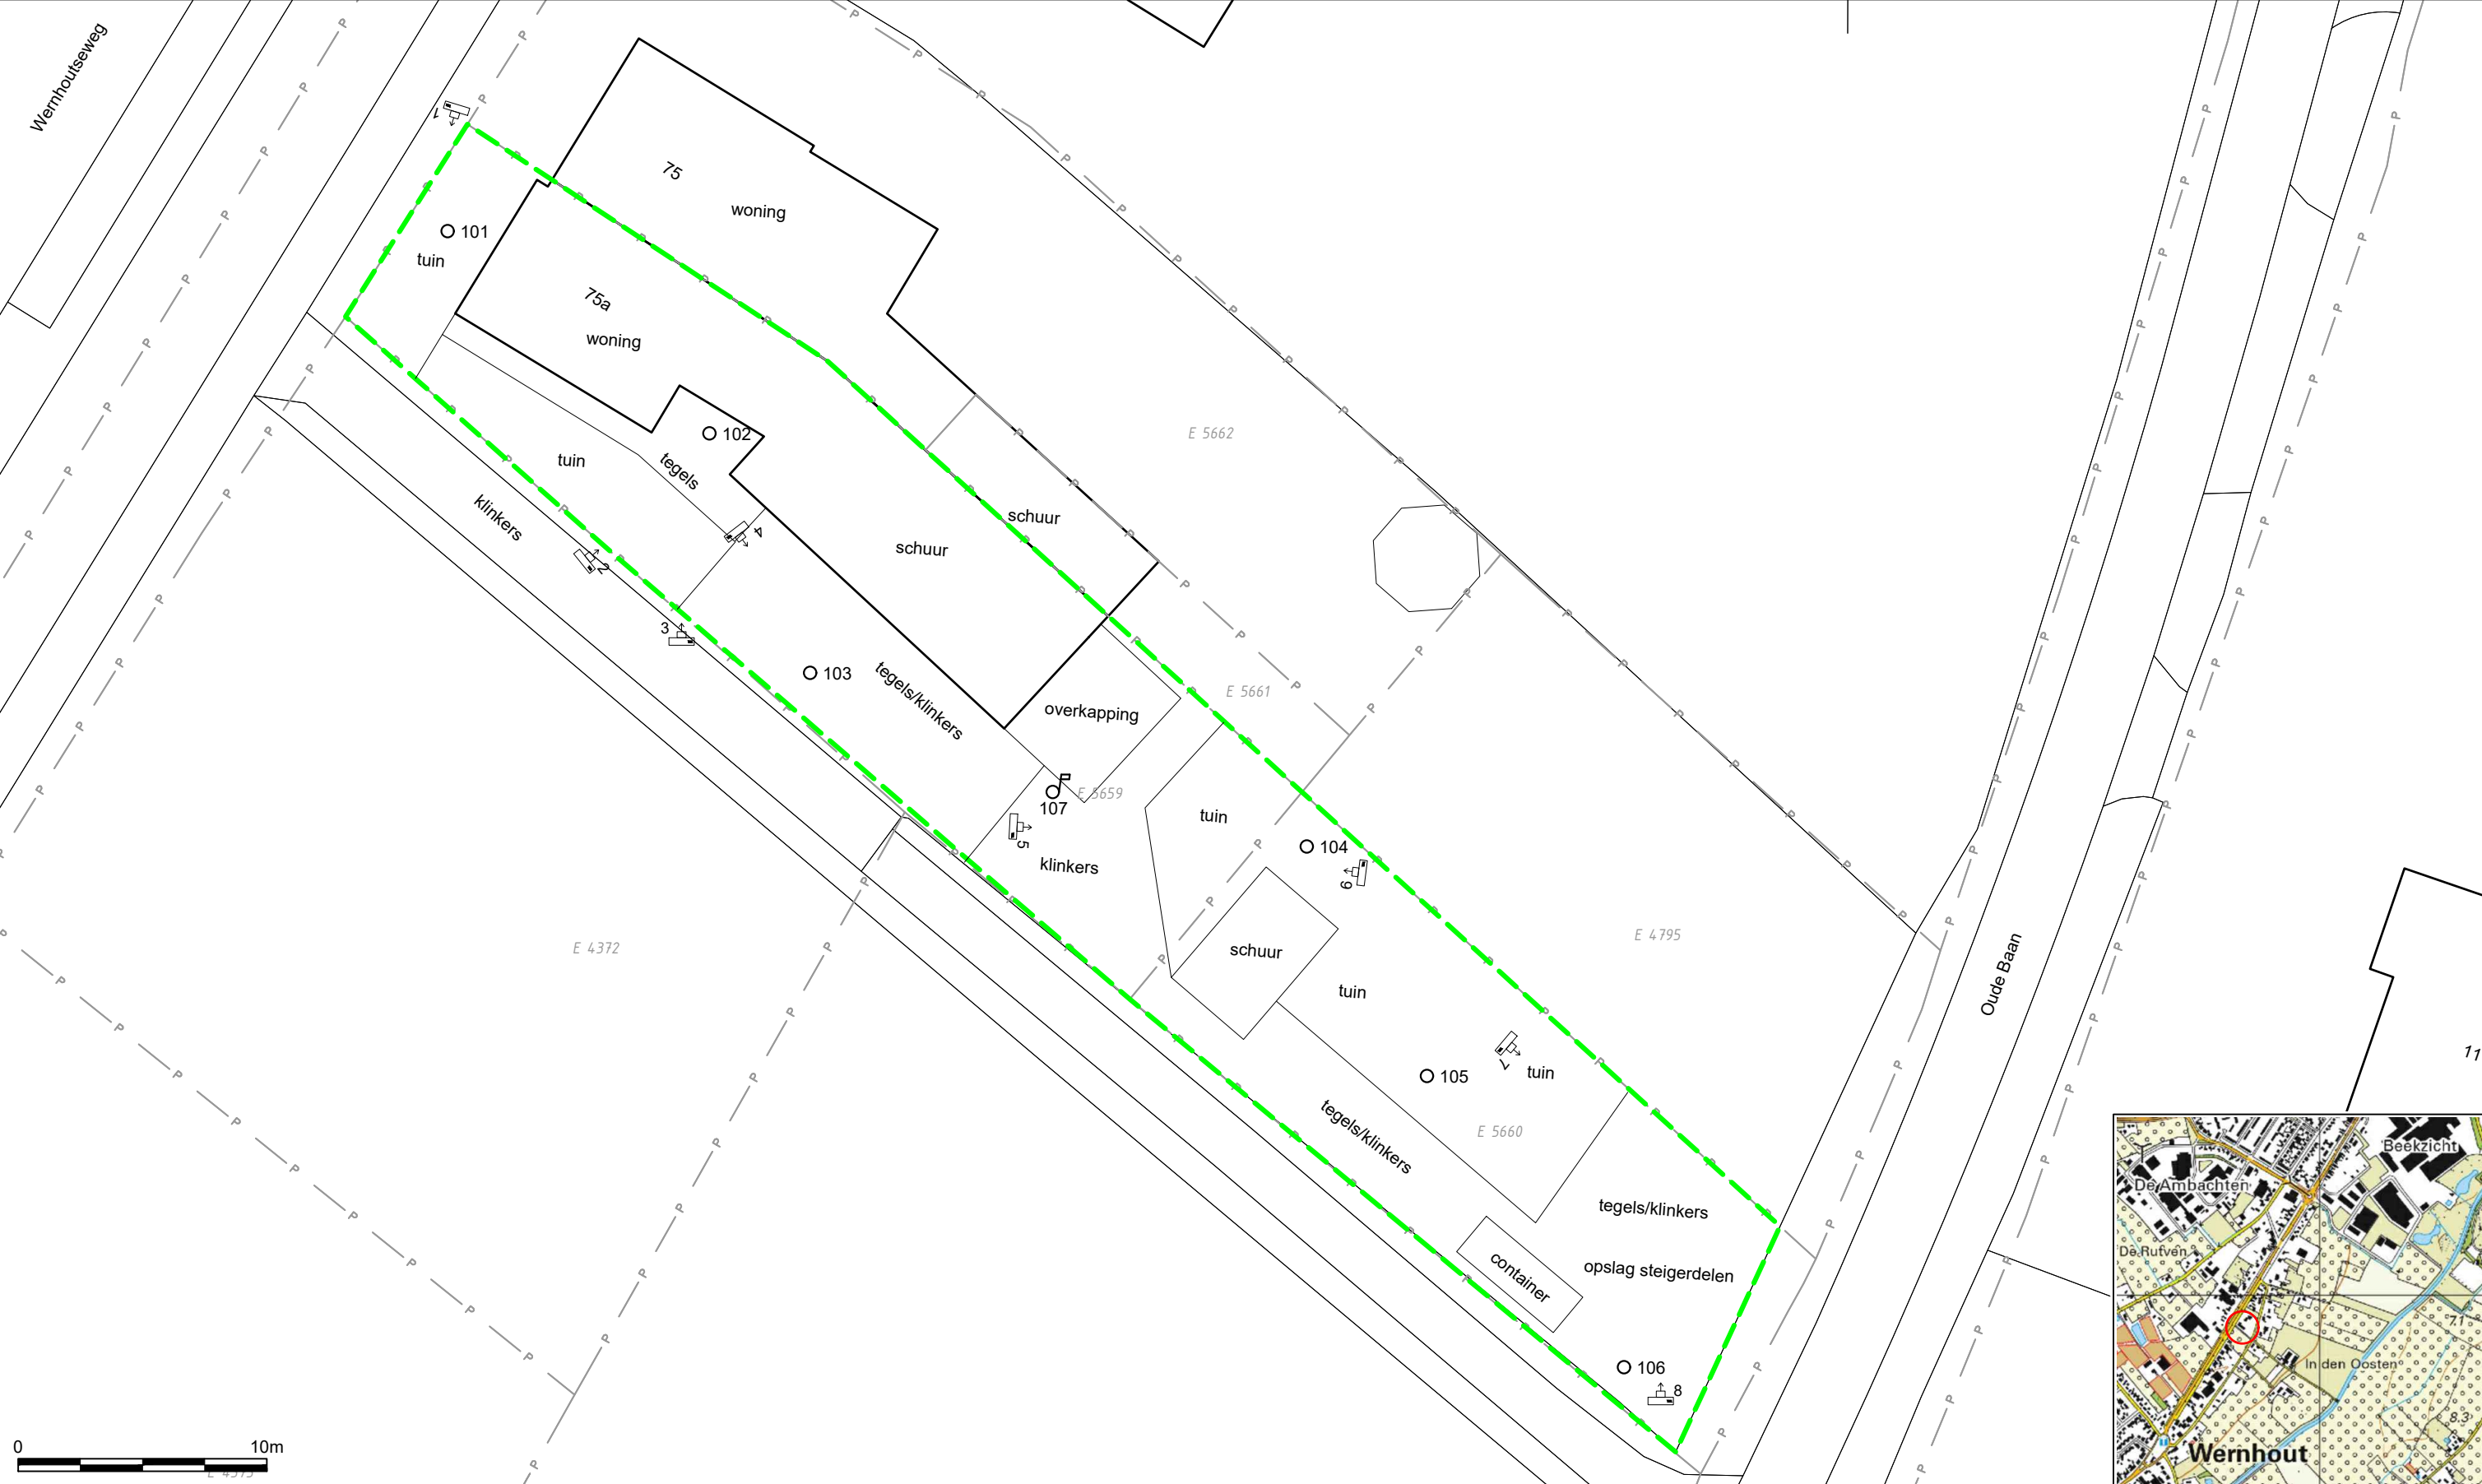
| Positie boringen en peilbuis | |

Op 20 juni 2023 zijn in totaal 7 boringen (boringen 101 t/m 107) geplaatst, in diepte variërend van 1,0 – 4,1 m-mv. Boring 107, centraal op de onderzoekslocatie, is afgewerkt met een peilbuis ten behoeve van het grondwateronderzoek. De situering van de boringen en de peilbuis en enkele overzichtsfoto's zijn weergegeven in bijlage 1.2 en 1.3.

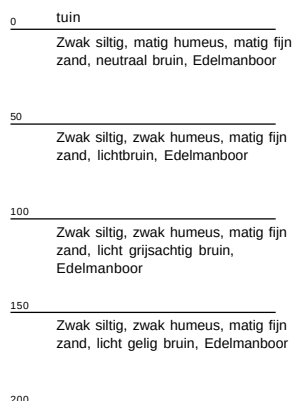
## Boring: 101

Datum plaatsing: 20-6-2023  
Boormeester: Peter Achterberg

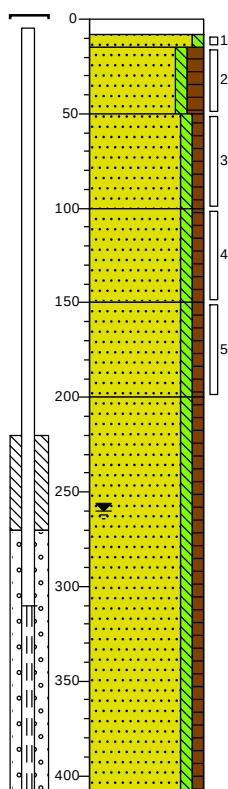
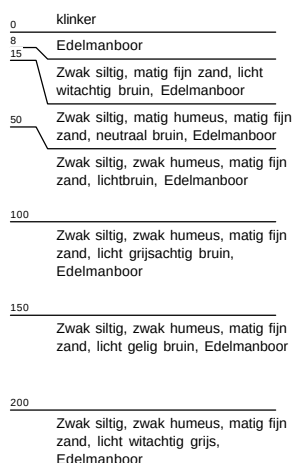
## Boring: 107

De bodem op de locatie bestaat uit zand tot de maximale boordiepte. Onder de klinkers bevindt zich een laagje cunetzand van ca. 15 centimeter. Het grondwater bevond zich tijdens het veldwerk op een diepte van 2,6 m-mv.

Datum plaatsing: 20-6-2023  
Boormeester: Peter Achterberg  
GWS (cm-mv): 260
