**PROJECT 38186**

**VERKENNEND BODEMONDERZOEK  
BREEDSCHOTSESTRAAT 7  
TE RIJSBERGEN**

| <i>Datum rapport</i> | 13 juni 2023 |

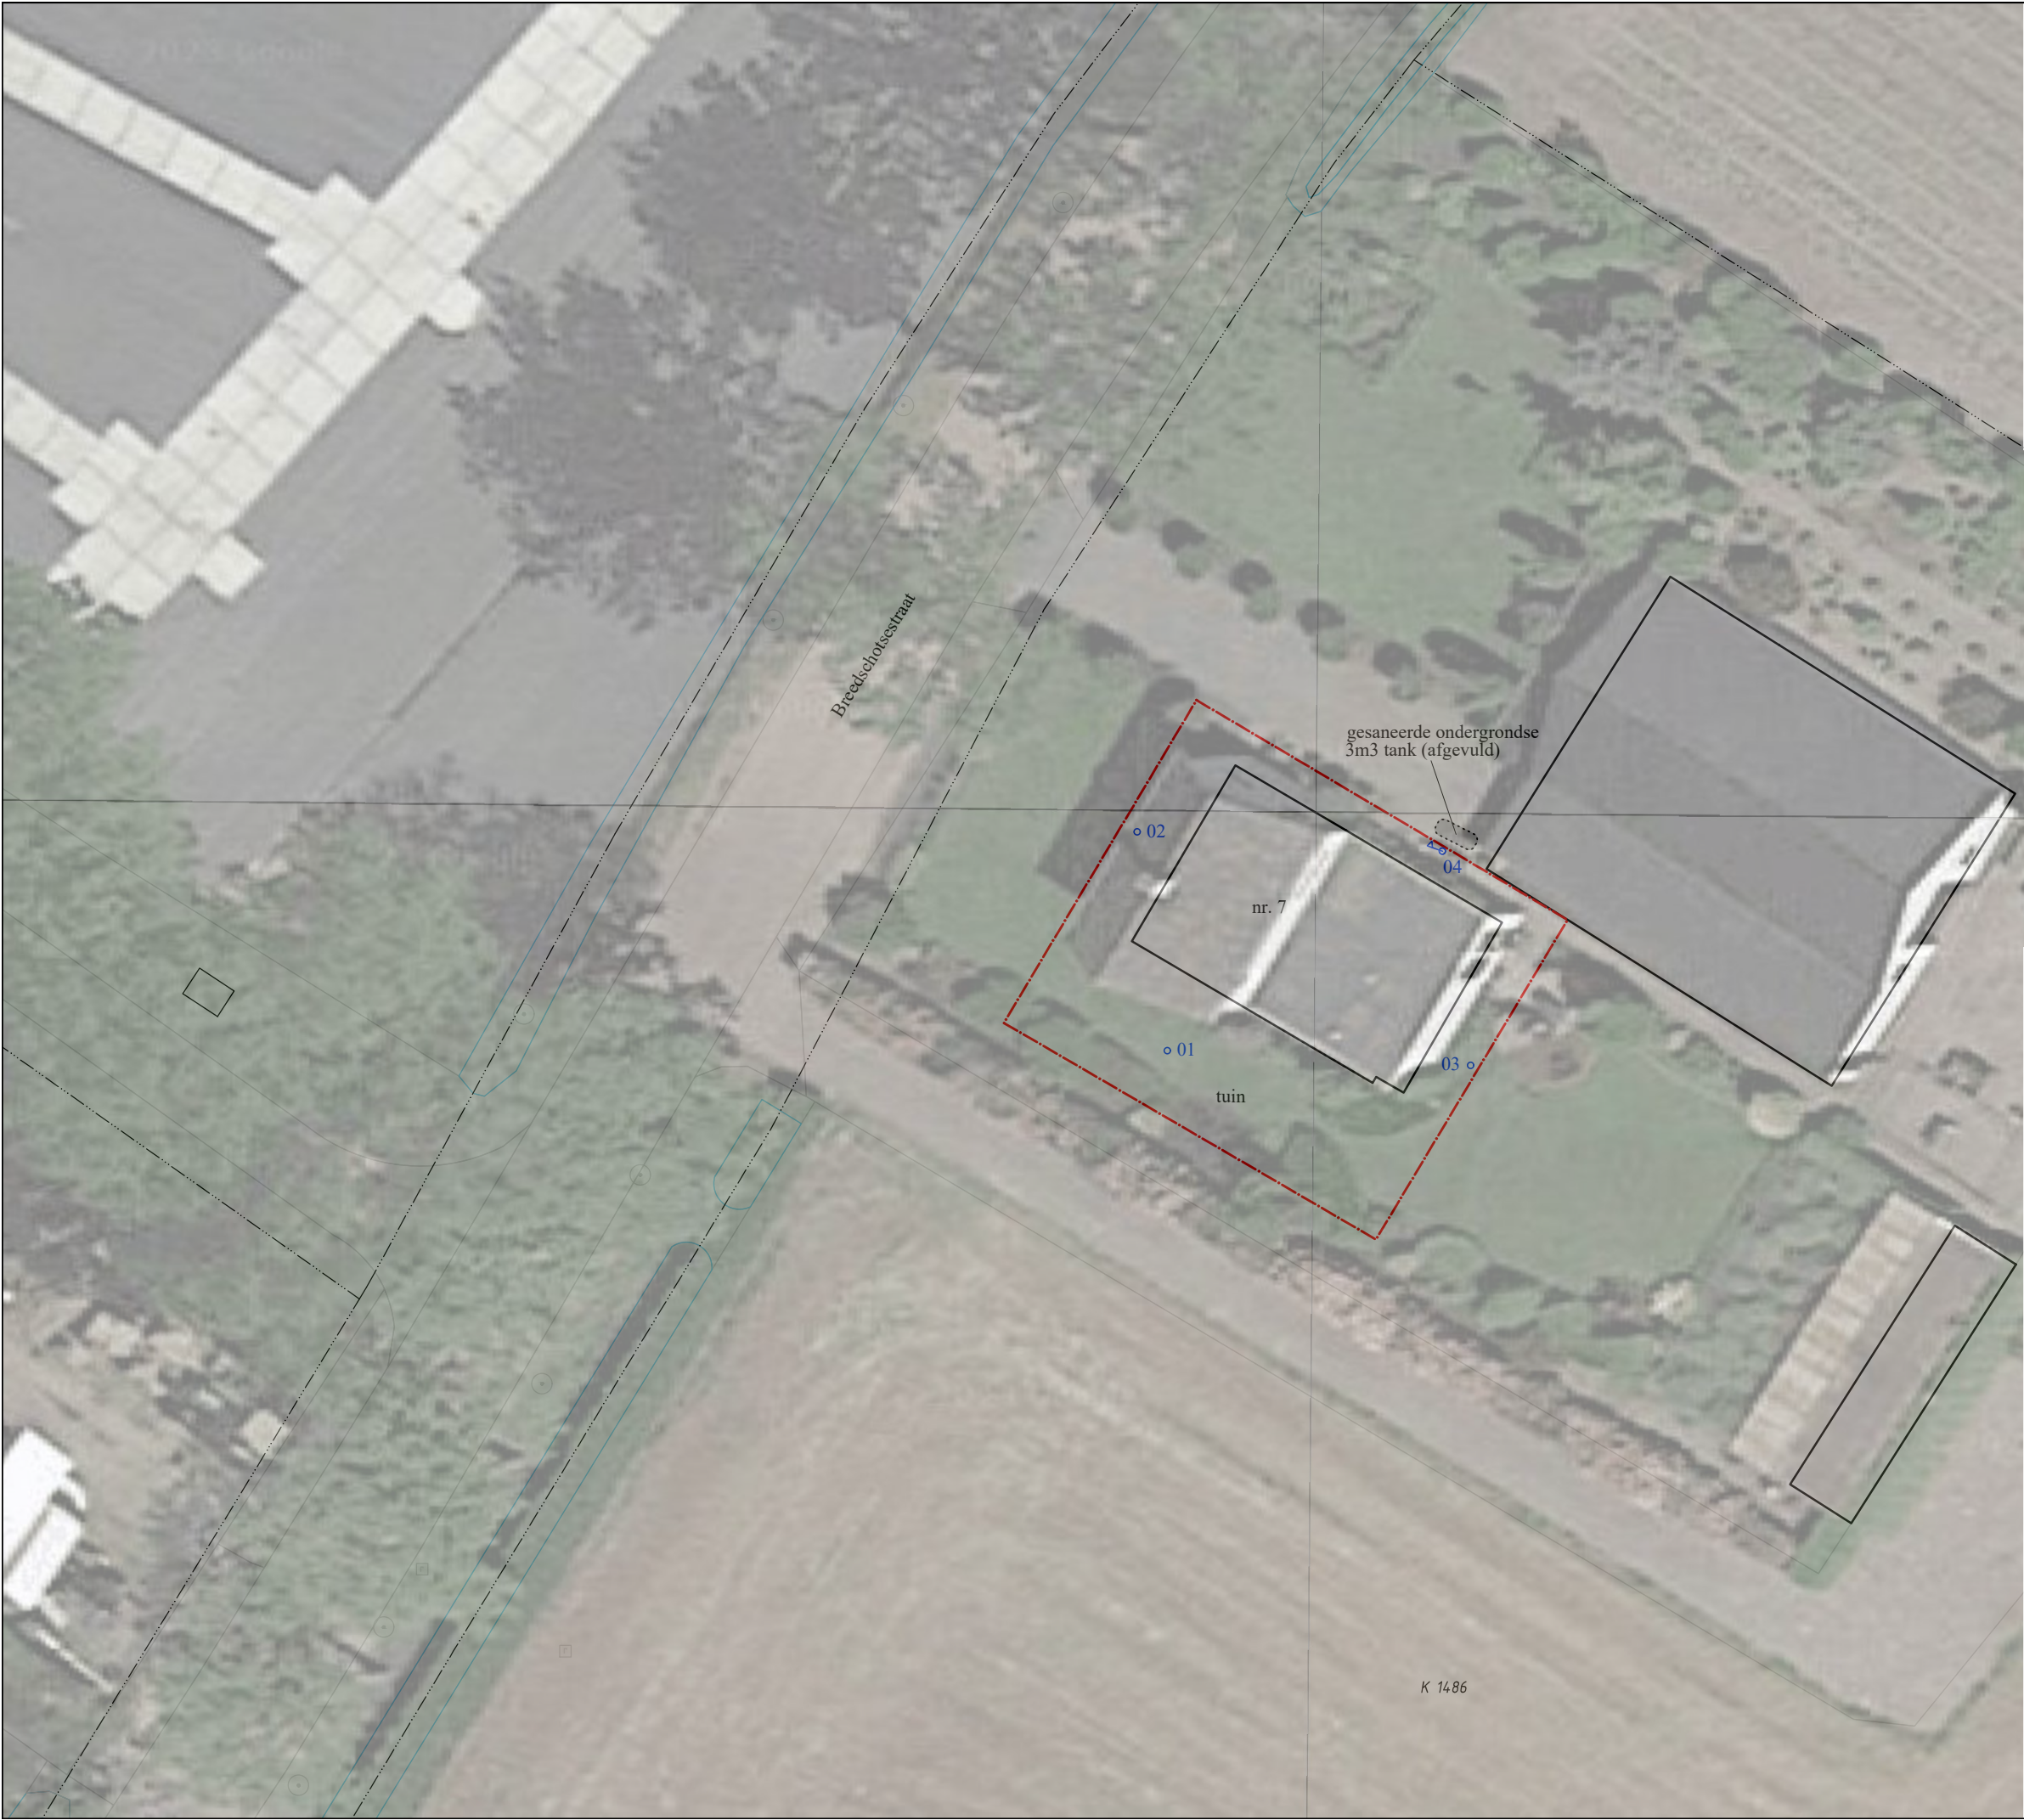
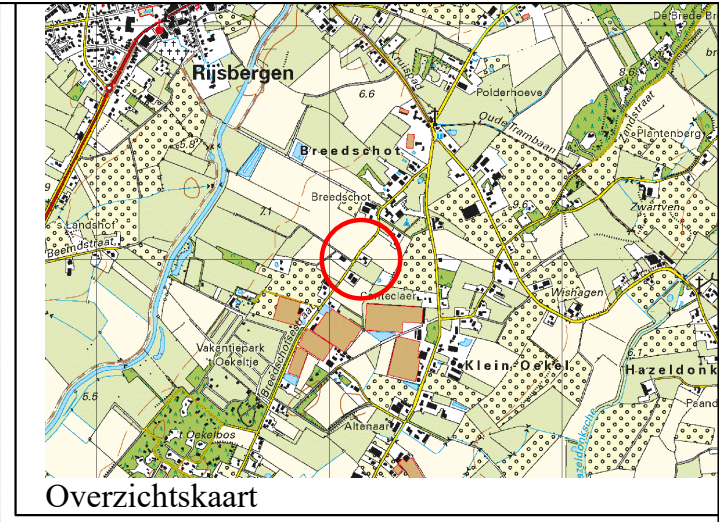
BOORPUNTENKAART

Ter plaatse van de onderzoekslocatie zijn vier boringen verricht (nrs. 01 t/m 04). Boring 04 is verricht ter plaatse van de gesaneerde ondergrondse brandstoftank. De overige boringen zijn verspreid over de onderzoekslocatie verricht. Boring 04, nabij de ondergrondse tank, is voorzien van een peilbuis.

De ligging van de boringen en de peilbuis is weergegeven in bijlage I.

Alle boringen zijn uitgevoerd tot een minimale diepte van 0,5 m-mv. Boring 01 is doorgezet tot 2,0 m-mv en boring 04 is doorgezet tot 3,0 m-mv.

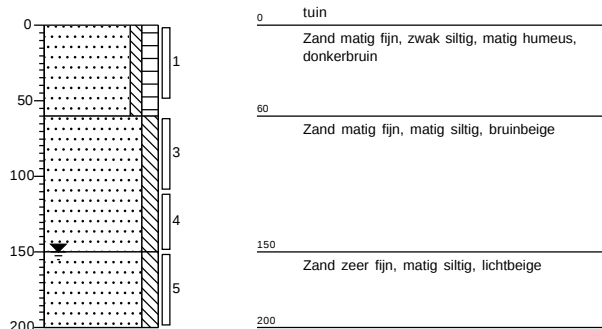
## Boring: 01

Vanaf het maaiveld tot een diepte van 3,0 m-mv bestaat de bodem uit zand. De boorprofielen zijn weergegeven in bijlage II.

In de bovengrond zijn plaatselijk sporen baksteen waargenomen. Dit puin bevat in de regel geen asbesthoudend materiaal en geeft geen aanleiding tot een bodemonderzoek naar asbest conform NEN 5707.

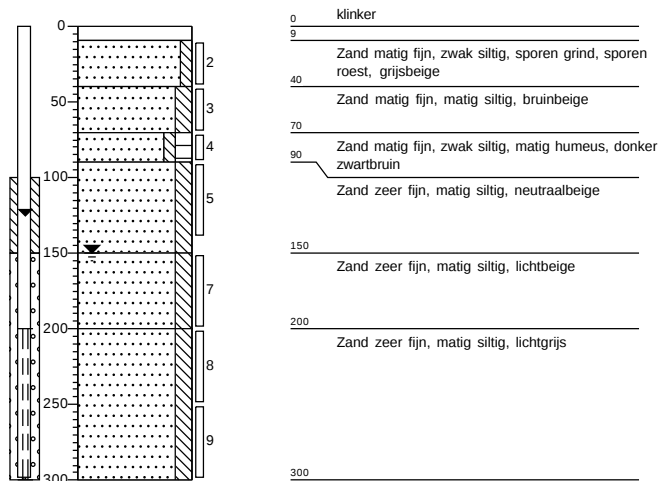
## Boring: 04

Ter plaatse van de gesaneerde ondergrondse tank is zintuiglijk geen brandstof waargenomen in de bodem.

| Peilbuis | Filterstelling<br>(m-mv) | Grondwaterstand<br>(m-mv) | pH | EC<br>( $\mu$ S/cm) | Troebelheid<br>(NTU) |
|---|---|---|---|---|---|
| 04 | 2,00 - 3,00 | 1,25 | 6,4 | 260 | 12 |
