VERKENNEND BODEMONDERZOEK

OVERASEBAAN 11

TE RIJSBERGEN

# Rapportage verkennend bodemonderzoek

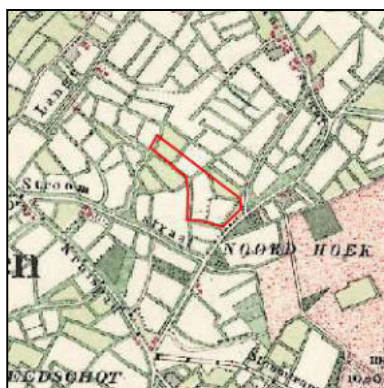
Figuur 1. Situatie 1900

Volgens historisch kaartmateriaal was de locatie, alsmede de omgeving ervan, omstreeks 1900 in agrarisch gebruik (weide) en werd extensief bewoond (figuur 1). Op de locatie liepen verschillende bomenwallen. Deze bomenwallen zijn sinds circa 1995 geheel verwijderd (figuur 2).

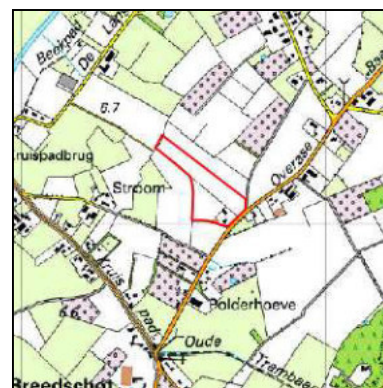
Figuur 3. Situatie 2006

In de periode van 1999 tot en met 2006 is er op de onderzoekslocatie, een woonhuis met schuur, kassen en bijbehorende siertuin gerealiseerd (figuur 3). Het overige deel van de onderzoekslocatie is momenteel in gebruik als akkerland en heeft voor zover bekend altijd een agrarische bestemming gehad.

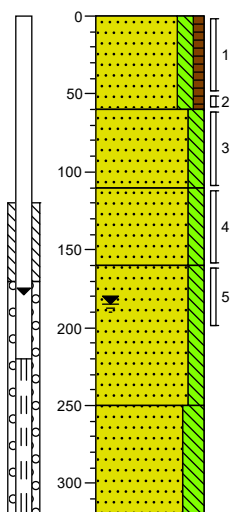
### A01

| 0 | groenstrook |
| 15 | Zand, zeer fijn, matig siltig, zwak humeus, neutraalbruin, Edelmanboor, bkpb 80 cm+mv |
