Opdrachtgever : Aannemingsmaatschappij Floris BV  
Contactpersoon : de heer ing. G. Floris  
Postadres : Postbus 81  
Postcode + plaats : 1530 AB Wormer  
Telefoon : 075 - 647 89 89

Datum : 13 november 2007  
Rapportnummer : 06074-rapp 2

**RAPPORT  
EVALUATIE BODEMSANERING  
KNOLLENDAMMERSTRAAT 154 WORMER**

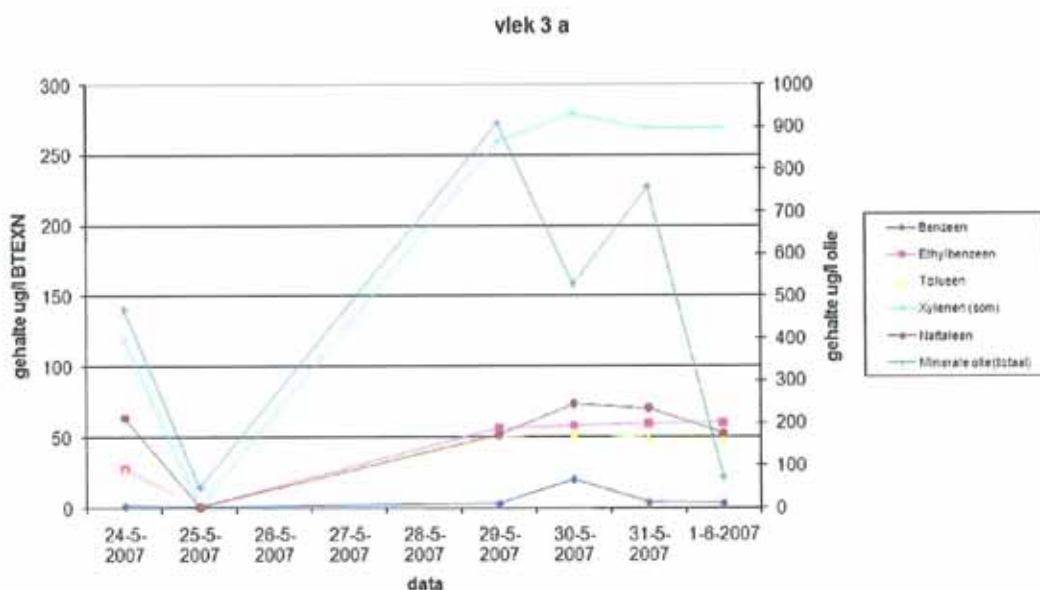
**Figuur 5 overzicht trend gehalten spoelen vlek 3a**

In overleg met de Provincie Noord-Holland is afgesproken om bij de spoelactie te verifiëren of er een significante afname is van het gehalte. In deze paragraaf wordt per spoelactie aan de hand van een tabel en grafiek met gehalten beoordeeld in hoeverre er sprake is van een significant dalende trend. Ter plaatse van de vlekken 3,2,5 en 6 is er gespoeld. Bij vlek 3 tweemaal. Ter plaatse van vlek 1 en 7 was spoelen niet haalbaar.

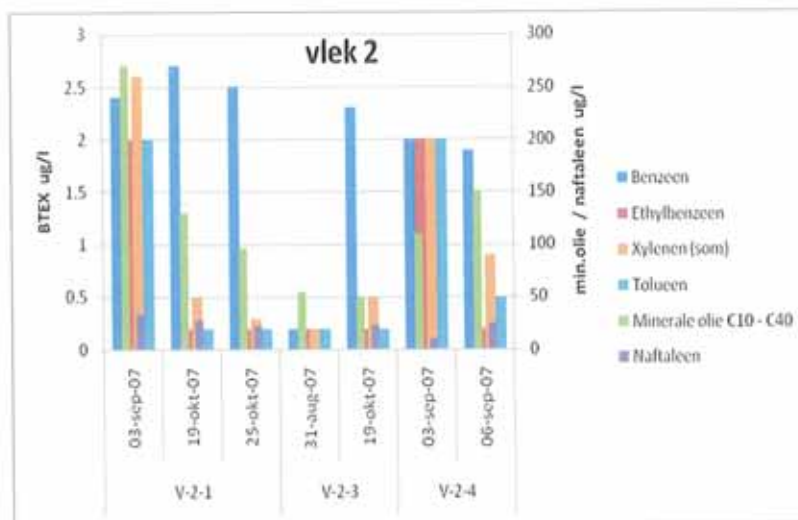
**Figuur 11** overzicht gehalten peilbuizen vlek 2

Onderstaand de resultaten van vlek 2.

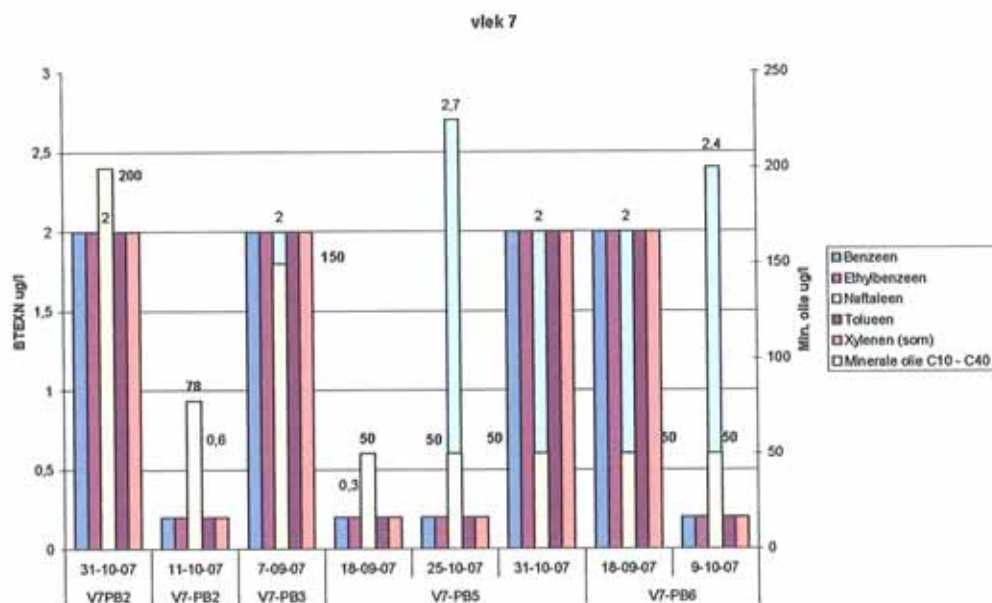
**Figuur 14** overzicht eindgehalten peilbuizen vlek 7

Onderstaand de resultaten van vlek 7.

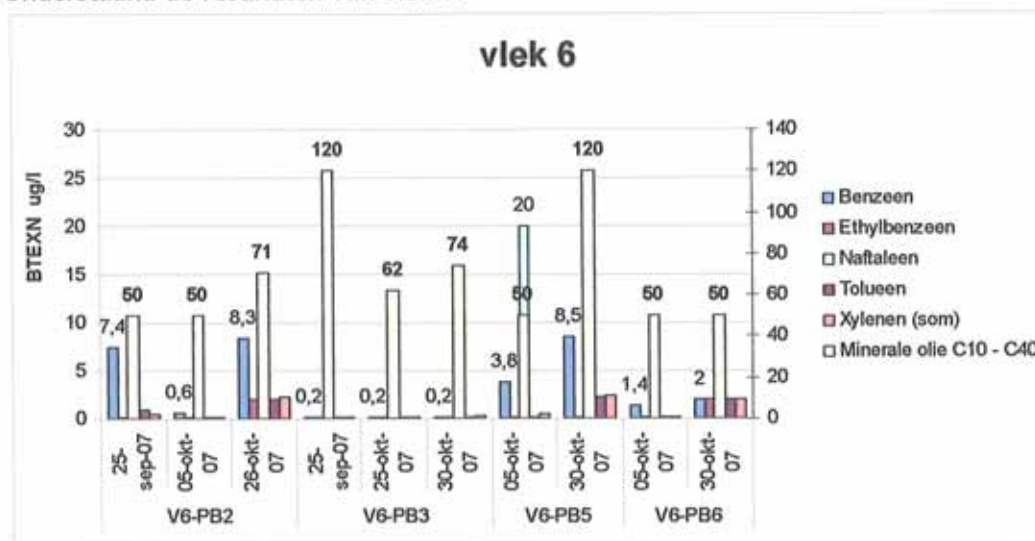
Figuur 15 overzicht eindgehalten peilbuizen vlek 6

Onderstaand de resultaten van vlek 6.

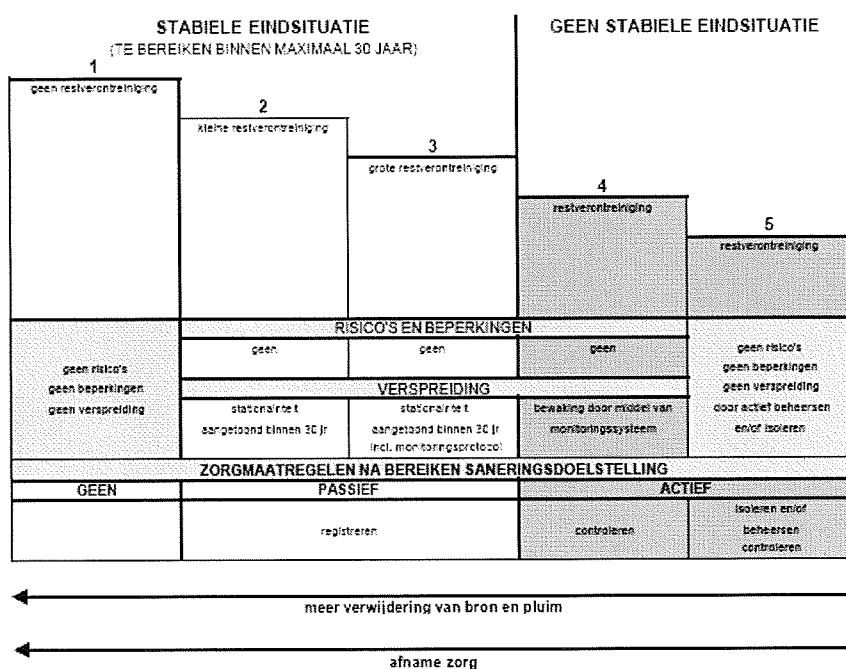
**Figuur 17 trede restverontreiniging (doorstart A5)**

De nazorg bij functiegerichte en kosteneffectieve saneringen van mobiele verontreinigingen valt uiteen in (zie ook onderstaand figuur):

- passieve nazorg voor trede 2 en 3 saneringen;
- actieve nazorg voor trede 4 en 5 saneringen.
- Bij trede 1 – volledige verwijdering van de verontreiniging – is geen sprake van nazorg.

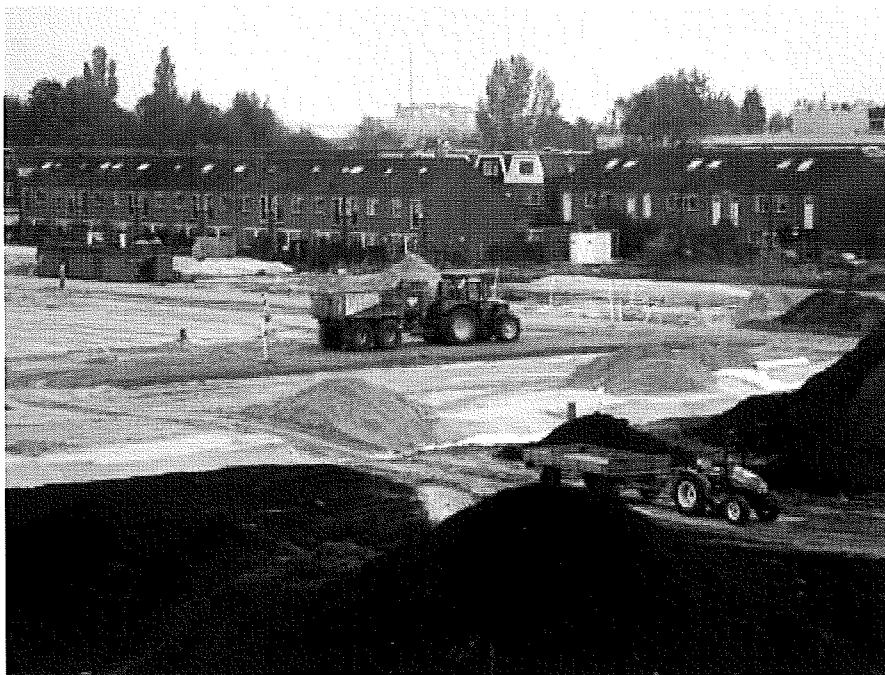
**Foto 4. 26-10-07**

Aan westzijde  
West naar oost  
Leeflaag voorzijde nog  
niet volledig gerealiseerd

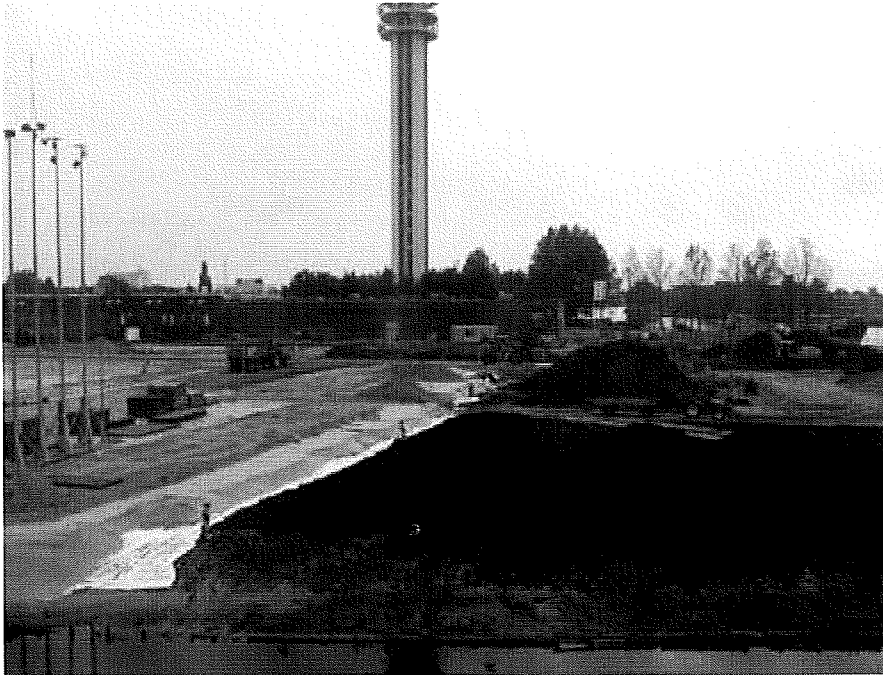
**Foto 5. 26-10-07**

Aan westzijde  
Noord naar zuid  
Realisering leeflaag  
noordwestzijde

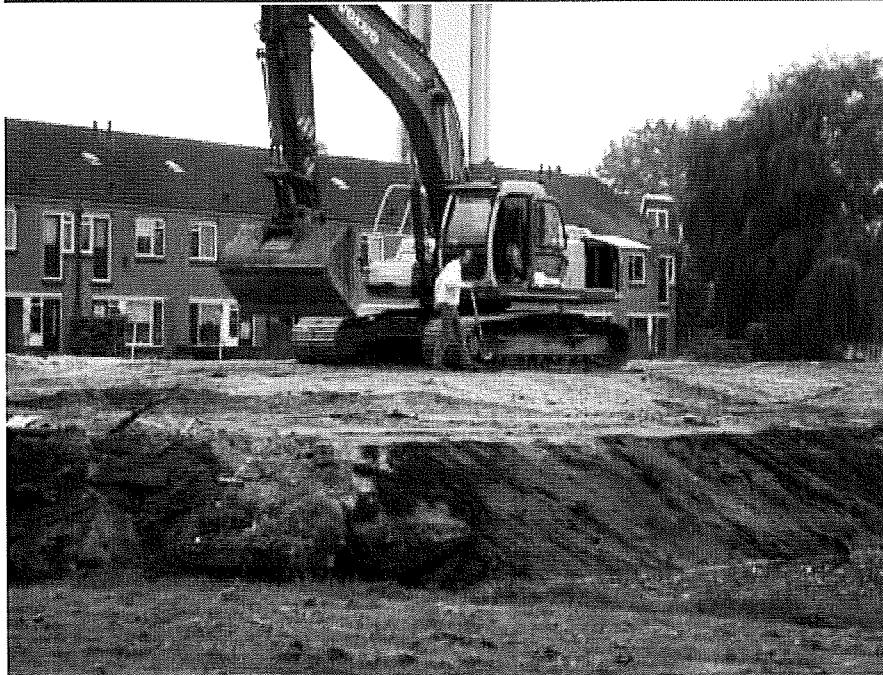
**Foto 6. 26-10-07**

Aan oostzijde  
Noordoost naar zuidwest  
Realisering vijver aan de  
oostzijde

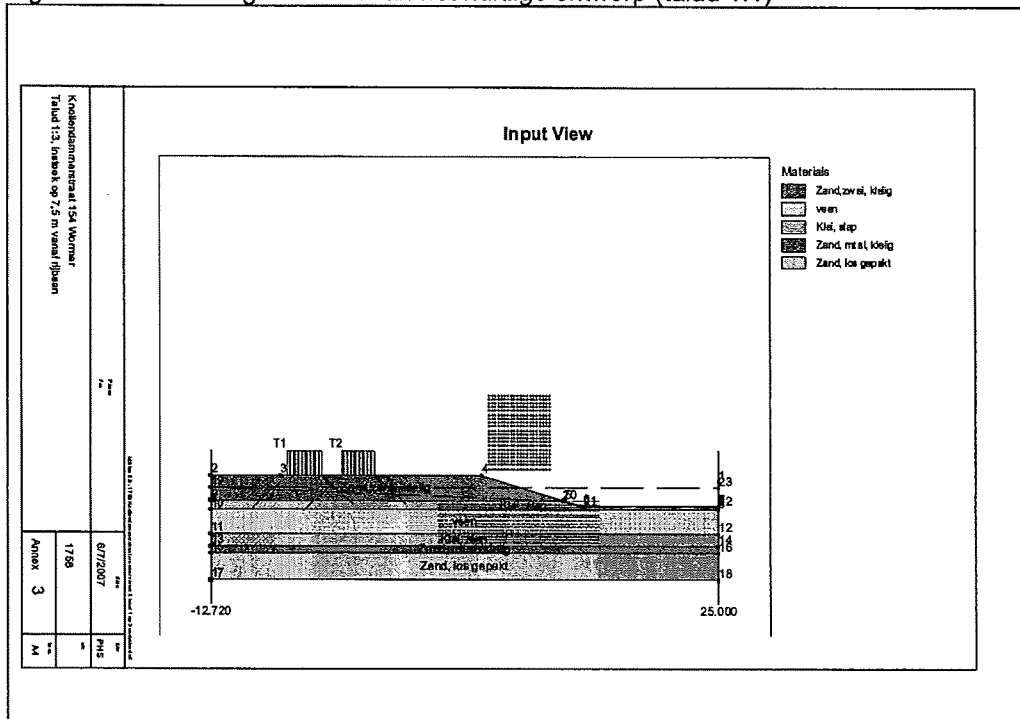
Figuur 2: Beoordeling stabiliteit van het huidige ontwerp (talud 1:1)

In figuur 2 is de het ontwerp weergegeven dat wel voldoet. De insteek van de ontgraving ligt op 7,5 m vanaf de veerdijk. Bij een talud van 1 op 3 wordt de teen van de ontgraving dus aan getroffen op 15 m vanaf de veerdijk. Er is rekening gehouden met twee vrachtwagens op de veerdijk. Het afsluiten 1 weghelft is niet nodig.

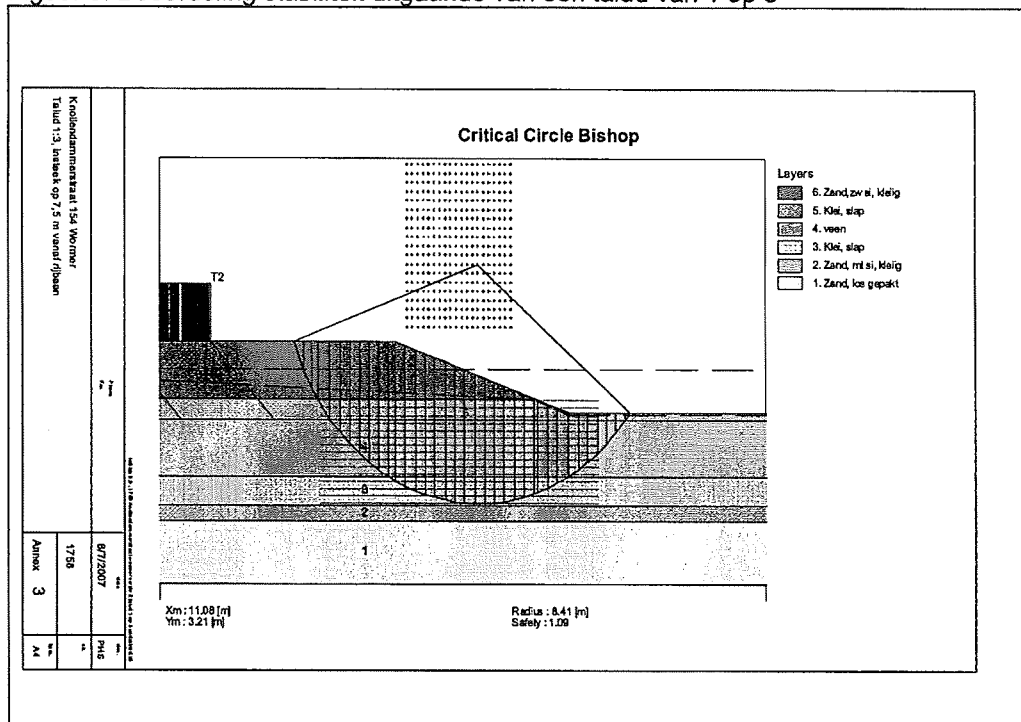
Figuur 3: Beoordeling stabiliteit uitgaande van een talud van 1 op 3

In figuur 3 is het resultaat weergegeven van de stabiliteitsberekening. De veiligheid tegen afschuiving bedraagt 1,09 (-). Dit is akkoord. De complete uitvoer van de stabiliteitsberekening is opgenomen in bijlage 3. Figuur 4 toont een veiligheidsoverzicht. De huidige lange damwand van de waterkering bij de zaan loopt geen gevaar. Aangezien de sleuven slechts maximaal 1 dag openliggen is er geen sprake van een toename van kwel vanuit de Zaan.

Op basis van de aangeleverde gegevens blijkt dat een ontwerp met een talud van 1 op 3 voldoet. De stabiliteit in het gehele dwarsprofiel is voldoende.
