Datum : 22 januari 2009  
Rapportnummer : 08082 rapp 1 v2

**NAZORGPLAN ACTIEVE EN PASSIEVE FASE  
KNOLLENDAMMERSTRAAT 154 WORMER Locatiecode :  
NH/0880/00016 (versie 2)**

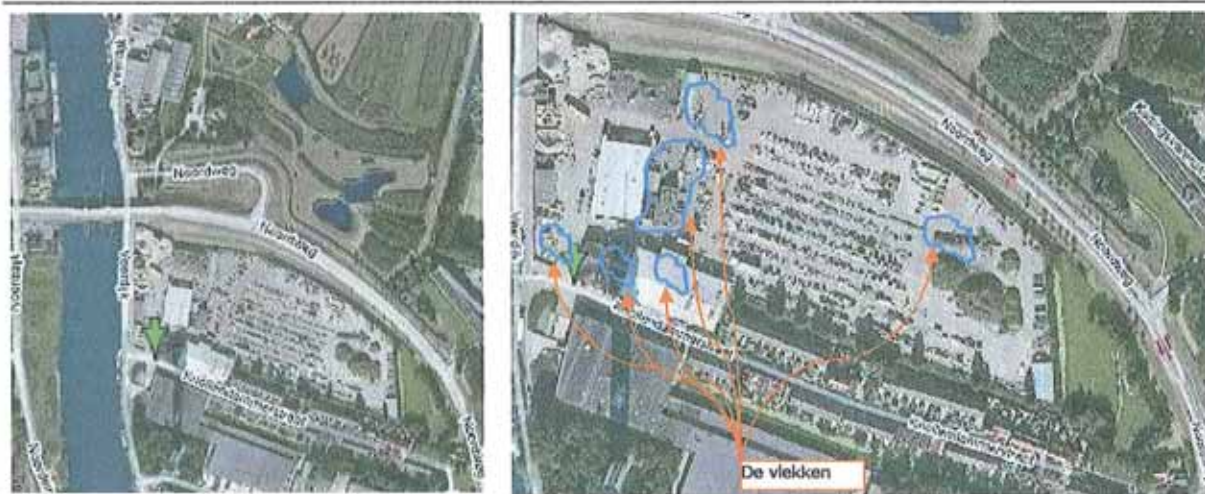
De (voormalige) werf was voor de sanering voor het grootste gedeelte onbebouwd en verhard met klinkers. Op het zuidwestelijke deel van het terrein bevonden zich een kantoor met verkoophal, garage, showroom, loods en kantine. De gebouwen waren voorzien van betonvloeren. Op het overige terrein werden bouwmaterialen (o.a. straat(sier)stenen, hout e.d.) opgeslagen en waren depots voor grond en verhardingsmateriaal (grind e.d.) aanwezig (zie figuur 1).

**Figuur 1 voormalige situatie (googlemaps.nl)**

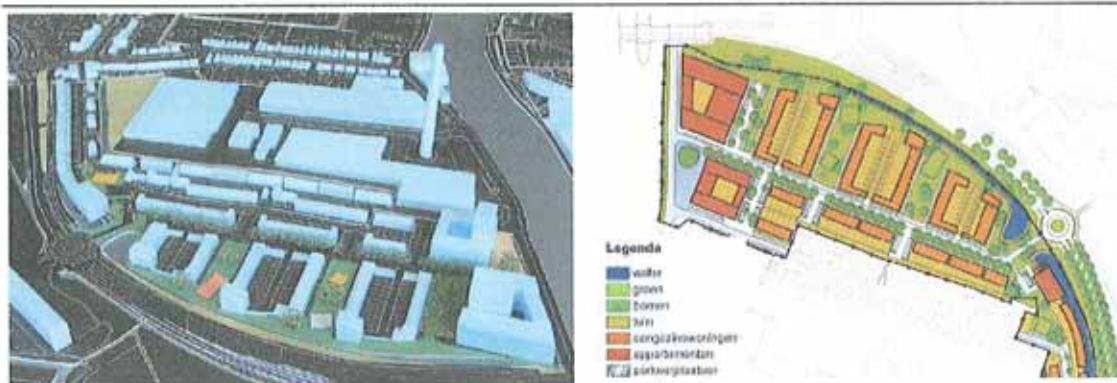
De toekomstplannen zijn in de onderstaande figuur gevisualiseerd.

**Figuur 2 toekomstige situatie (stedebouwkundig plan (BGSV, Rotterdam))**

- Bouw van 345 woningen;
- Aanleg van 575 parkeerplaatsen;
- Aanleg van 4 speelplaatsen voor verschillende leeftijdsgroepen;
- Eengezinswoningen en appartementen;
- Dempden sloot tussen de Poort van Wormer en de Knollendammerstraat voor meer leefruimte voor de huidige bewoners;
- Verplaatsen Wormer Vendeliers en woonwagens;
- Het vastgestelde stedenbouwkundig plan voor de Poort van Wormer.

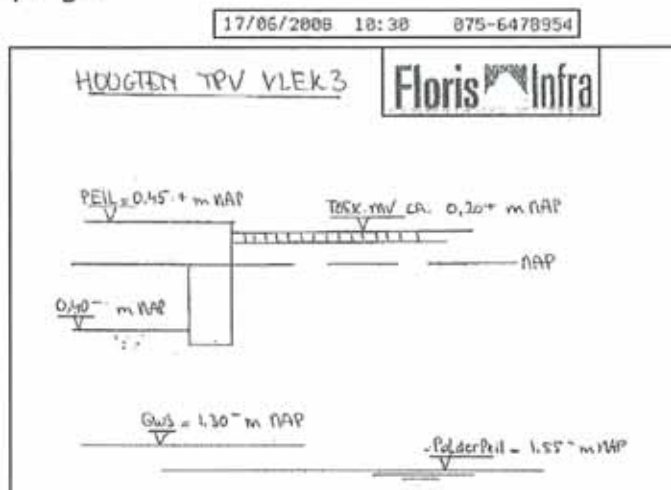
Nevenstaand is het e.e.a gevisualiseerd. Het betreft de Fax van de opdrachtgever waarin het huidige profiel ter hoogte van vlek 3, de meest kritische locatie, is weergegeven.

Hieruit blijkt dat het vloerpeil naast de Knolledammerstraat 0,3 m + NAP wordt en dat het in het veld nu 0,45 + m + NAP is. De grondwaterspiegel bevindt zich dan ook op circa 1,5 m - NAP en zo 0,9 meter minus de onderzijde van de toekomstige kruipruimte.

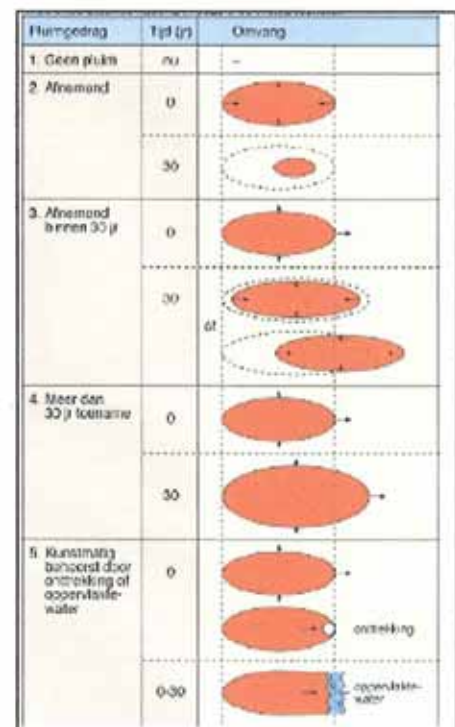
**Figuur 6 Ontwikkeling pluim, ROSA II**

- Geen pluim;
- De pluim groeit niet meer of krimpt vanaf  $t = 0$ ;
- De pluim bereikt binnen 30 jaar het maximum en daarna is sprake van afname;
- De pluim blijft meer dan 30 jaar toenemen.
- De pluim bereikt binnen 30 jaar een gelijkblijvende omvang door een onttrekking of stimulering (sanering) of door instroom in oppervlaktewater

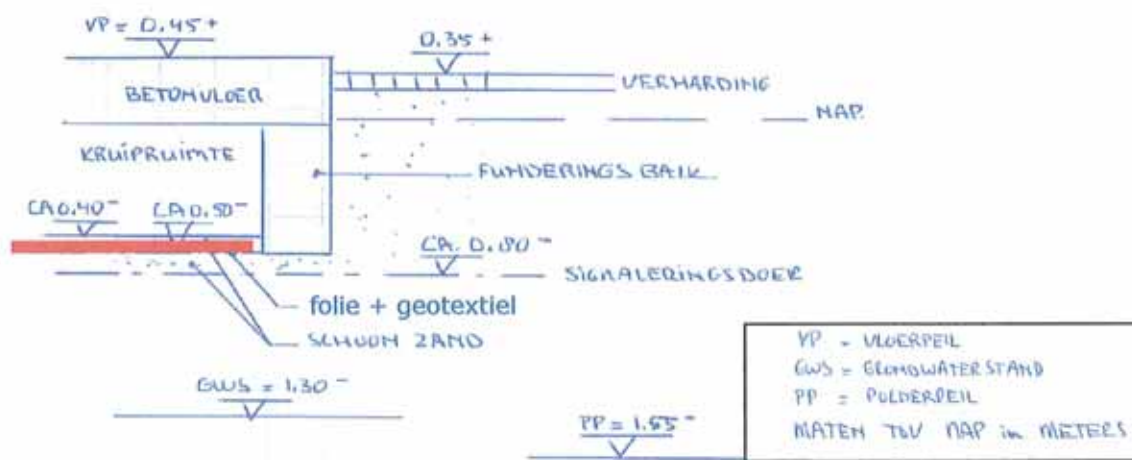
**Figuur 7 Constructie kruipruimte**

In de onderstaande figuur is weergegeven (**rood**) waar de folie zich moet bevinden, in aanvulling op de onderstaande figuur is in overleg met de belanghebbende afgesproken dat er zich op deze folie nog een aanvullende 10 cm zand moet bevinden.

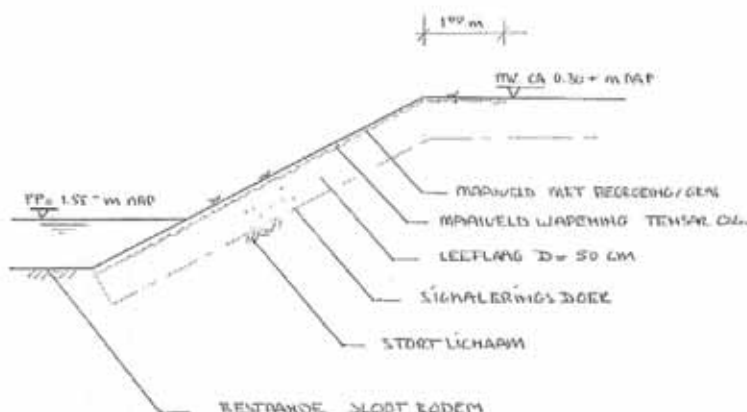
**Figuur 8 Constructie talud en waterkant**

Uit de figuur blijkt dat de teen van het talud minimaal een 0,5 meter doorloopt tot onder de slootbodem. En dat er een 'maaiveldwapening' op de elleboog van het talud is geprojecteerd. Deze wapening bestaat uit een mat met een hoge duurzaamheidsklasse.

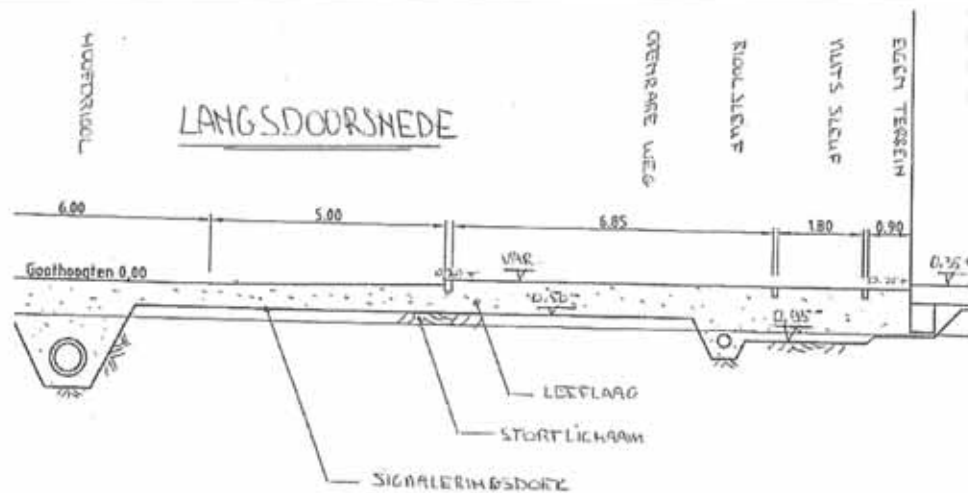
**Figuur 9** langdoorsnede (gemiddeld)

Bij een bestudering van Figuur 9 (langsdoorsnede (gemiddeld)) blijkt dat de uitgangspunten zoals gegeven in het saneringsplan worden gehandhaafd. In de openbare ruimte wordt overal minimaal een 0,5 m dikke leeflaag gehanteerd. Zo wordt er bijvoorbeeld ter plaatse van de trottoirs een 2 meter brede leidingstrook met schoon zand aangelegd (de trottoirs zijn zo voorzien van een dikkere leeflaag dan alleen een leeflaag bestaande uit straatzand en verharding (zoals eerder werd verondersteld)).

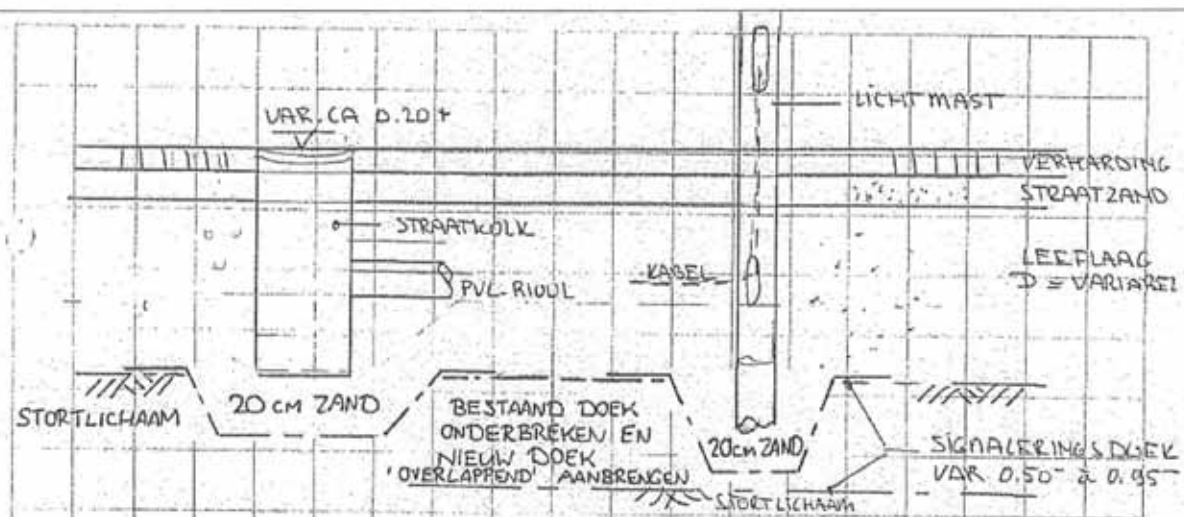
**Figuur 10** Dwarsdoorsnede kolk en lichtmast

Door de opdrachtgever zijn de 2 dwarsdoorsneden gegeven van de diepere constructies waar eerder vragen over zijn gesteld. die zijn opgenomen in Figuur 10. Er is een bovenzicht opgenomen van de leeflaagdikten op een tekening in **Bijlage 7**, in **Bijlage 8** zijn een aantal aanvullende detailschetsen opgenomen.

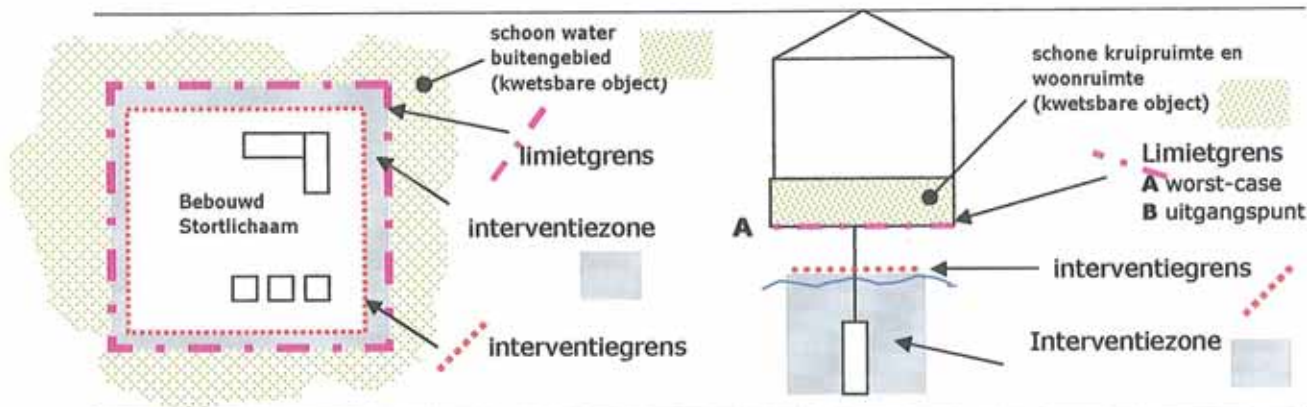
**Figuur 11 Schematisatie bufferzoneconcept**

Ter verduidelijking van het bufferzoneconcept is in de onderstaande figuur het een en ander verduidelijkt.

In **Bijlage 6** is weergegeven hoe dit op de locatie wordt toegepast ten aanzien van de locatie van de peilbuizen.

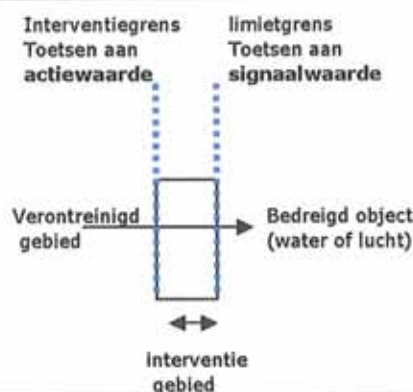
**Figuur 12 Actiewaarde en signaalwaarde**

Bij een actiewaarde vindt er een actie plaats zie hierboven, signaalwaarden mogen niet worden overschreden. Hieronder is dit in een figuur gevisualiseerd en in de tabel zijn de toetsingswaarde gegeven.

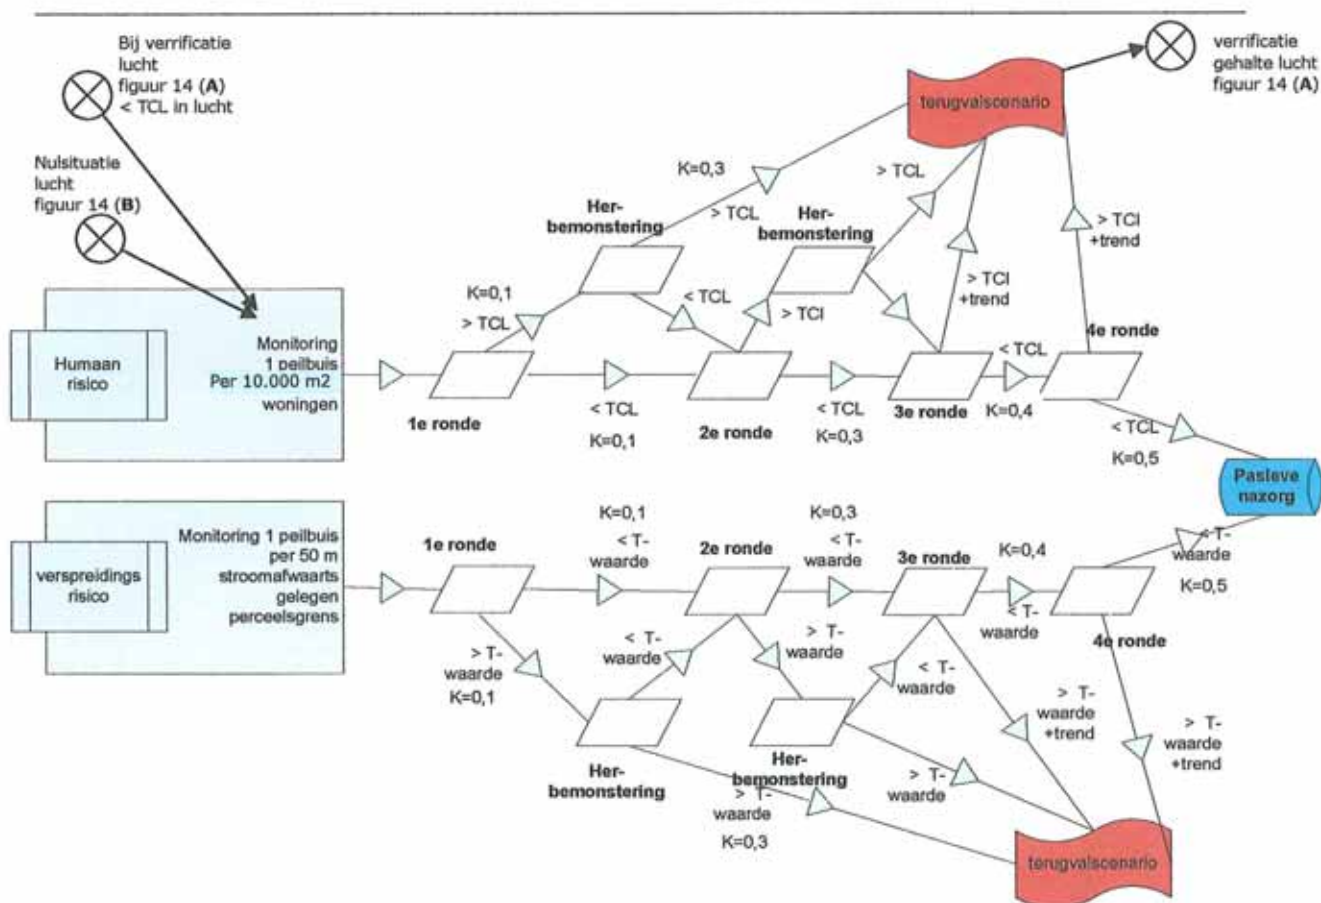
figuur 13 Gebeurtenissenboom monitoring op de locatie

4. bij het verspreidingsrisico is de actiewaarde de tussenwaarde, bij het blootstellingrisico zijn dat de modelmatige berekende TCL- gehalten.
5. in de figuur is eveneens bij een aantal stappen weergegeven wat de faalkans is;

6. bij een concentratietoename (ook na 2 herbemonsteringen) van > 30 % wordt eveneens het terugvalscenario in werking gezet.
7. de eerste stap van het inwerking treden van het terugvalscenario is een verificatie van het voorspelde gehalte in lucht met de beslisboom in figuur 14 (pad A) wanneer er bij de verificatie op het gehalte in de binnenlucht geen verhoogd gehalte wordt vastgesteld

In aansluiting op de beslisboom (m.b.t. de humane risico's) in figuur 13 wordt hierbij voor lucht de onderstaande beslisboom gehanteerd.

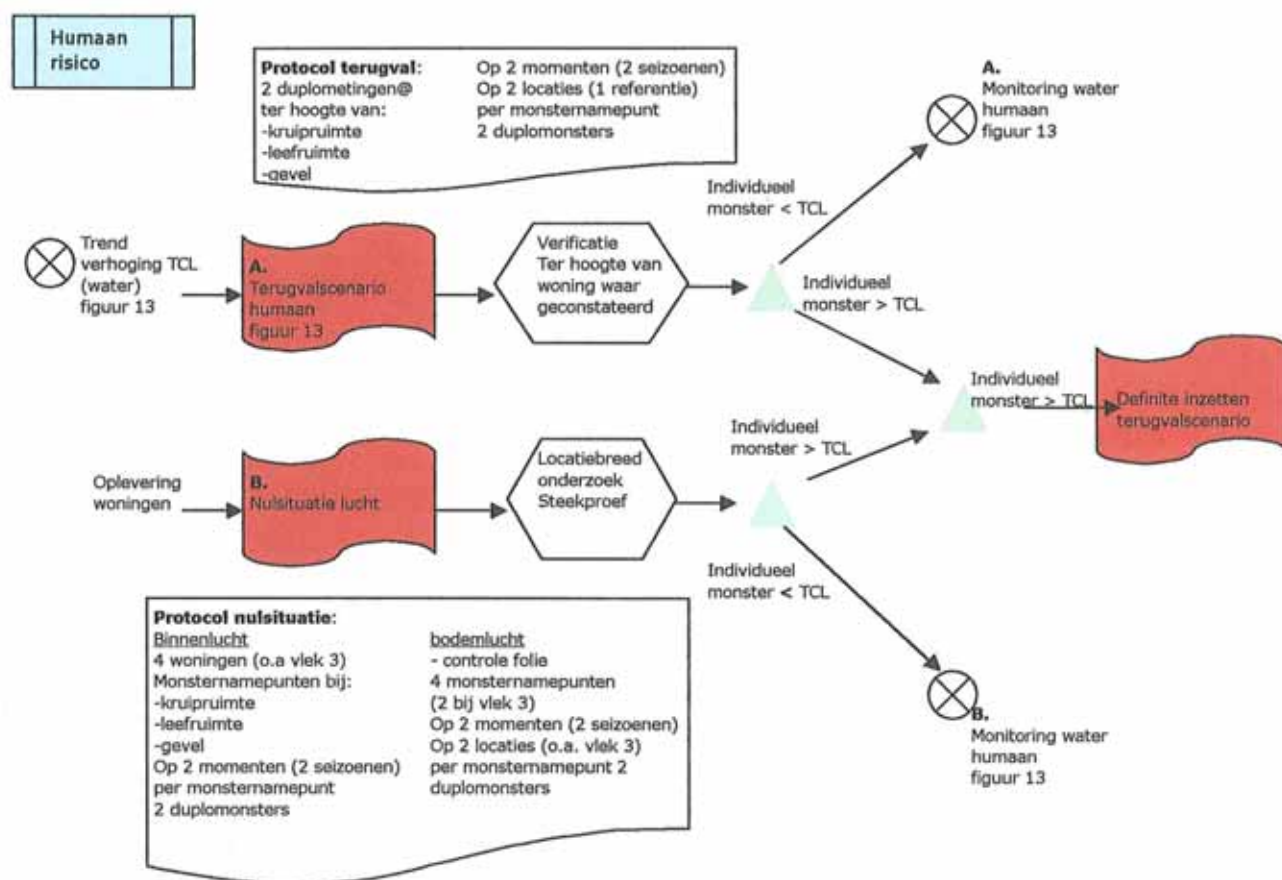
figuur 14 Gebeurtenissenboom monitoring lucht

Voorafgaande aan de monitoring van het grondwater wordt vastgesteld dat de gehalte in het binnenlucht niet hoger zijn dan de TCL. Verder wordt het gehalte in de bodemlucht bepaald zodat de beoordeling van de risico's met het Csoil- formularium (Sanscrit of Volasol), zoals dit verder met de gehalte in het grondwater zal gebeuren kan worden gekalibreerd (d.w.z. locatiespecifiek vaststellen wat de relatie is tussen de gehalte in lucht en water (wet van darcy)).

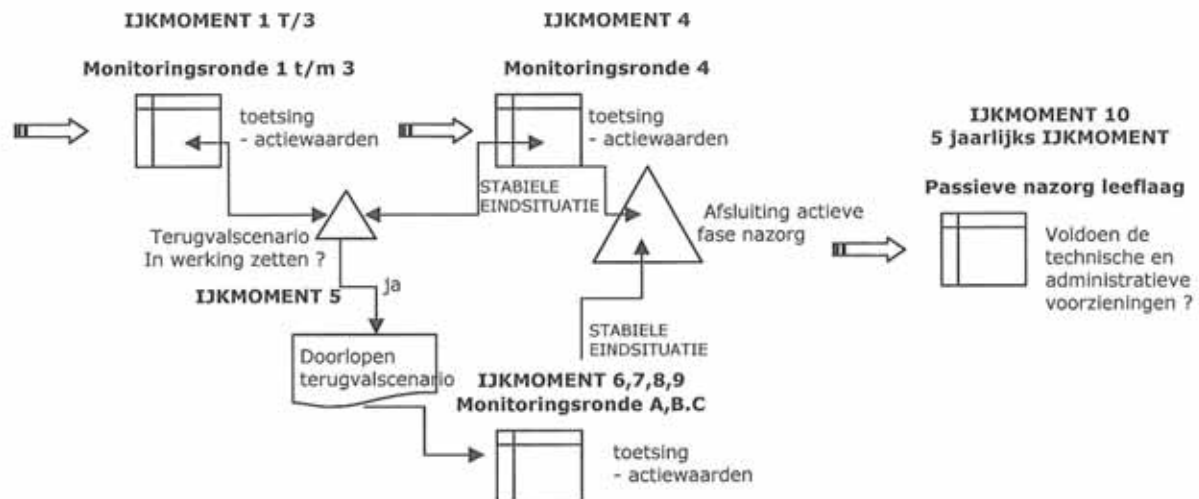
figuur 15 IJkmomenten

De monitoring en de beoordeling of er moet worden teruggevallen naar 'sanerende maatregelen' moet in nauw overleg met het bevoegd gezag worden doorlopen. In de onderstaande figuur zijn de overlegmomenten opgenomen.

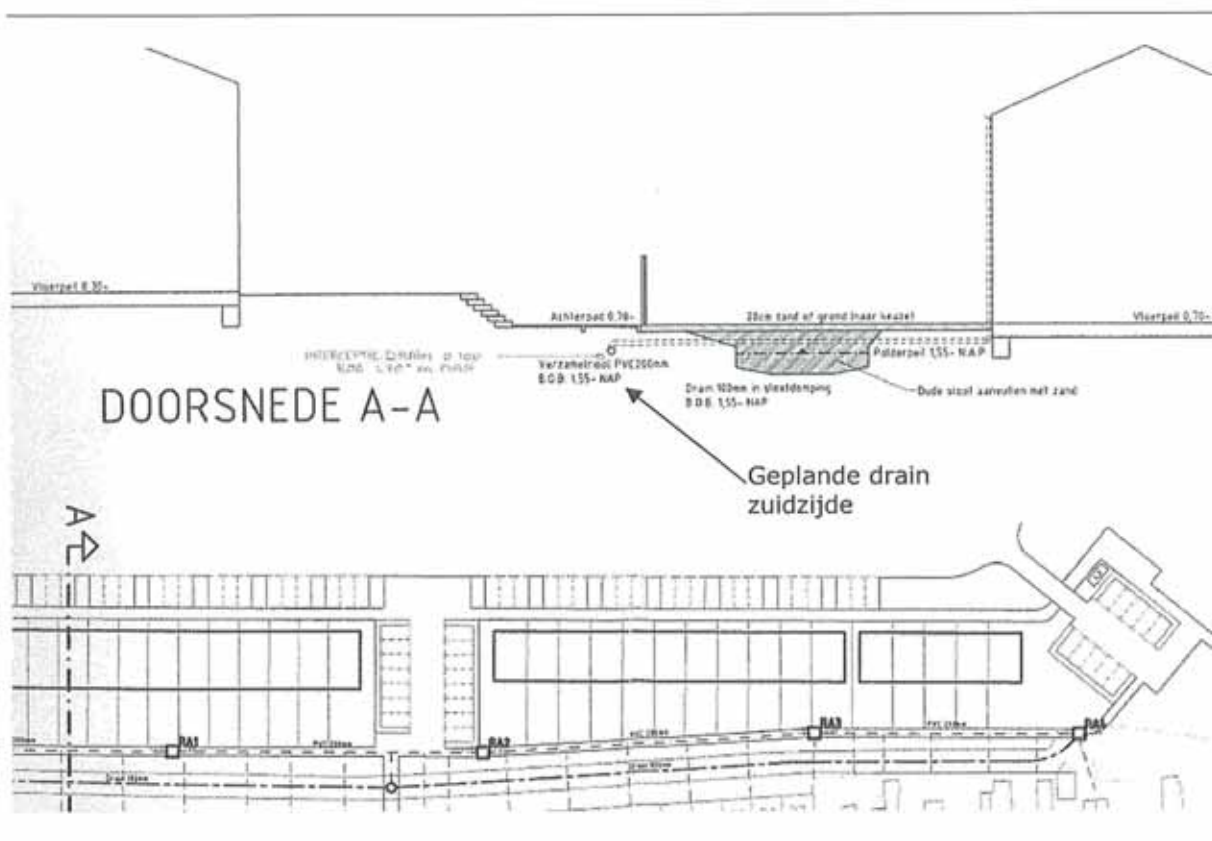
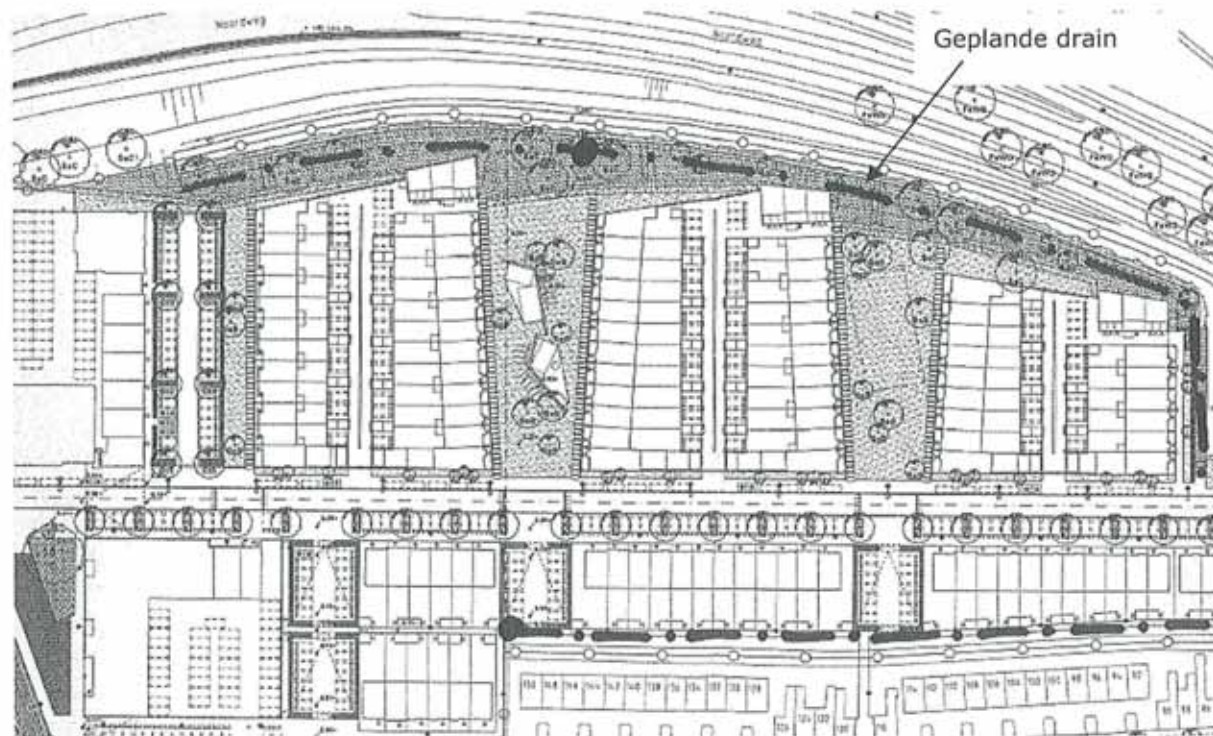
figuur 16 Overzicht geplande voorzieningen terugvalscenario

Er moet nog een drain worden aangelegd aan de noord en zuidzijde van het stortlichaam, uit waterpasgegevens van eerdere onderzoeken [8] blijkt namelijk dat het grondwater vanuit de Zaan naar het oosten via het midden naar het noorden en zuiden weg zal stromen.

Zie onderstaand figuur waarin de maatregel is gevisualiseerd.

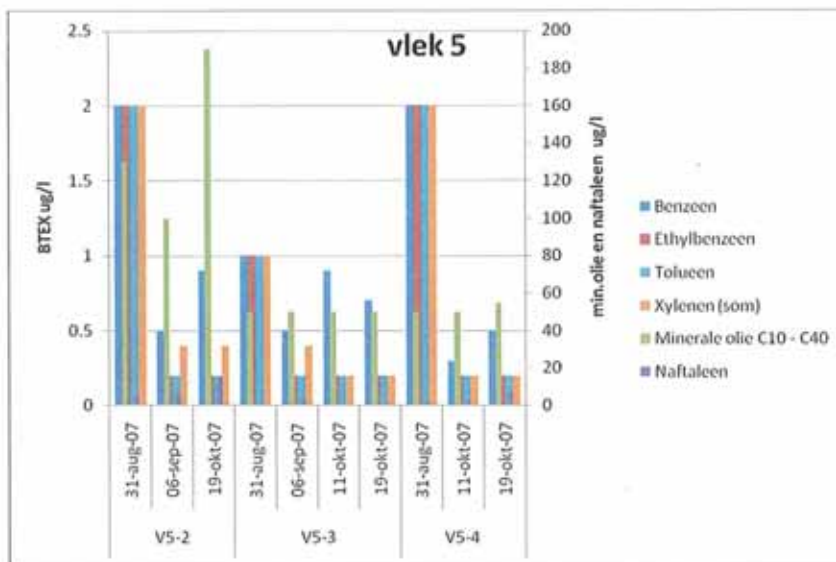
**Figuur 17 overzicht gehalten peilbuizen vlek 5**

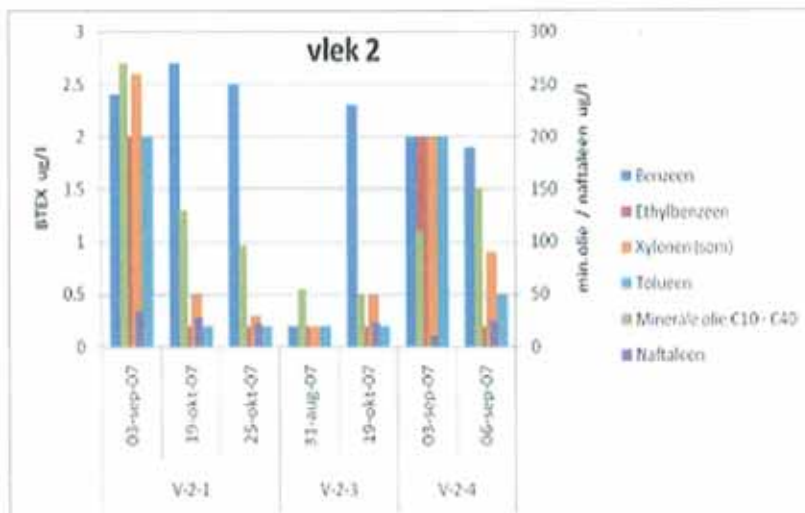
Figuur 18 overzicht gehalten peilbuizen vlek 2

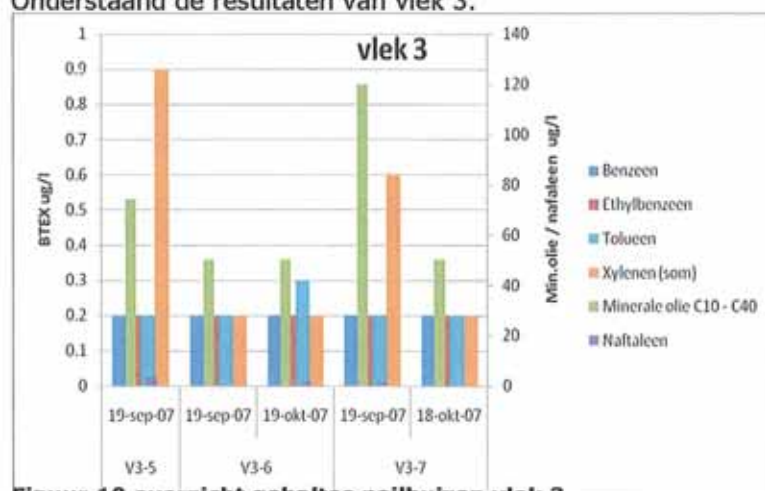
Figuur 19 overzicht gehalten peilbuizen vlek 3

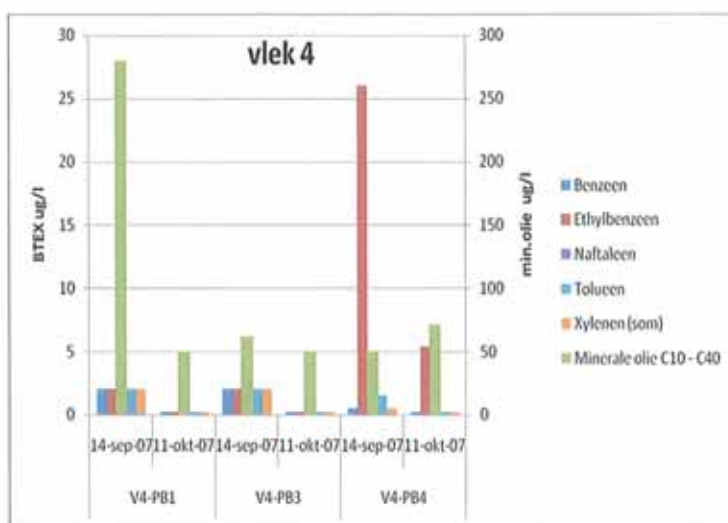
**Figuur 20 overzicht eindgehalten peilbuizen vlek 4**

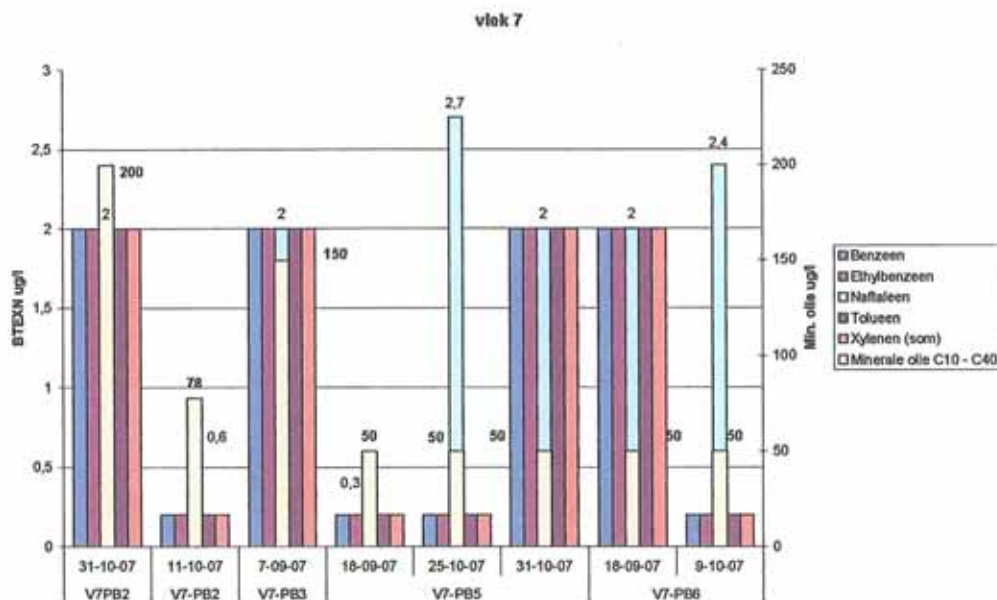
Figuur 21 overzicht eindgehalten peilbuizen vlek 7

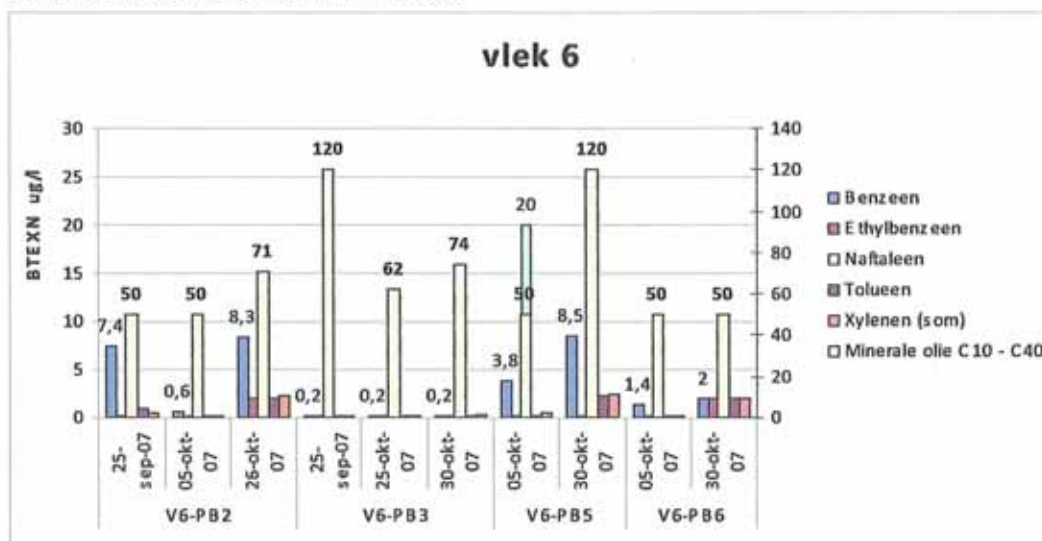
Figuur 22 overzicht eindgehalten peilbuizen vlek 6

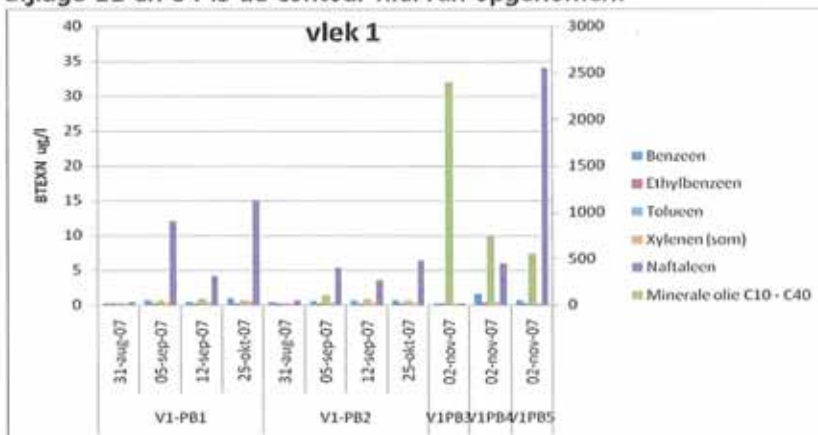
Onderstaand de resultaten van vlek 1. Bij deze vlek is een restverontreiniging achtergebleven in bijlage 11 en 34 is de contour hiervan opgenomen.

Figuur 23 overzicht eindgehalten peilbuizen vlek 1

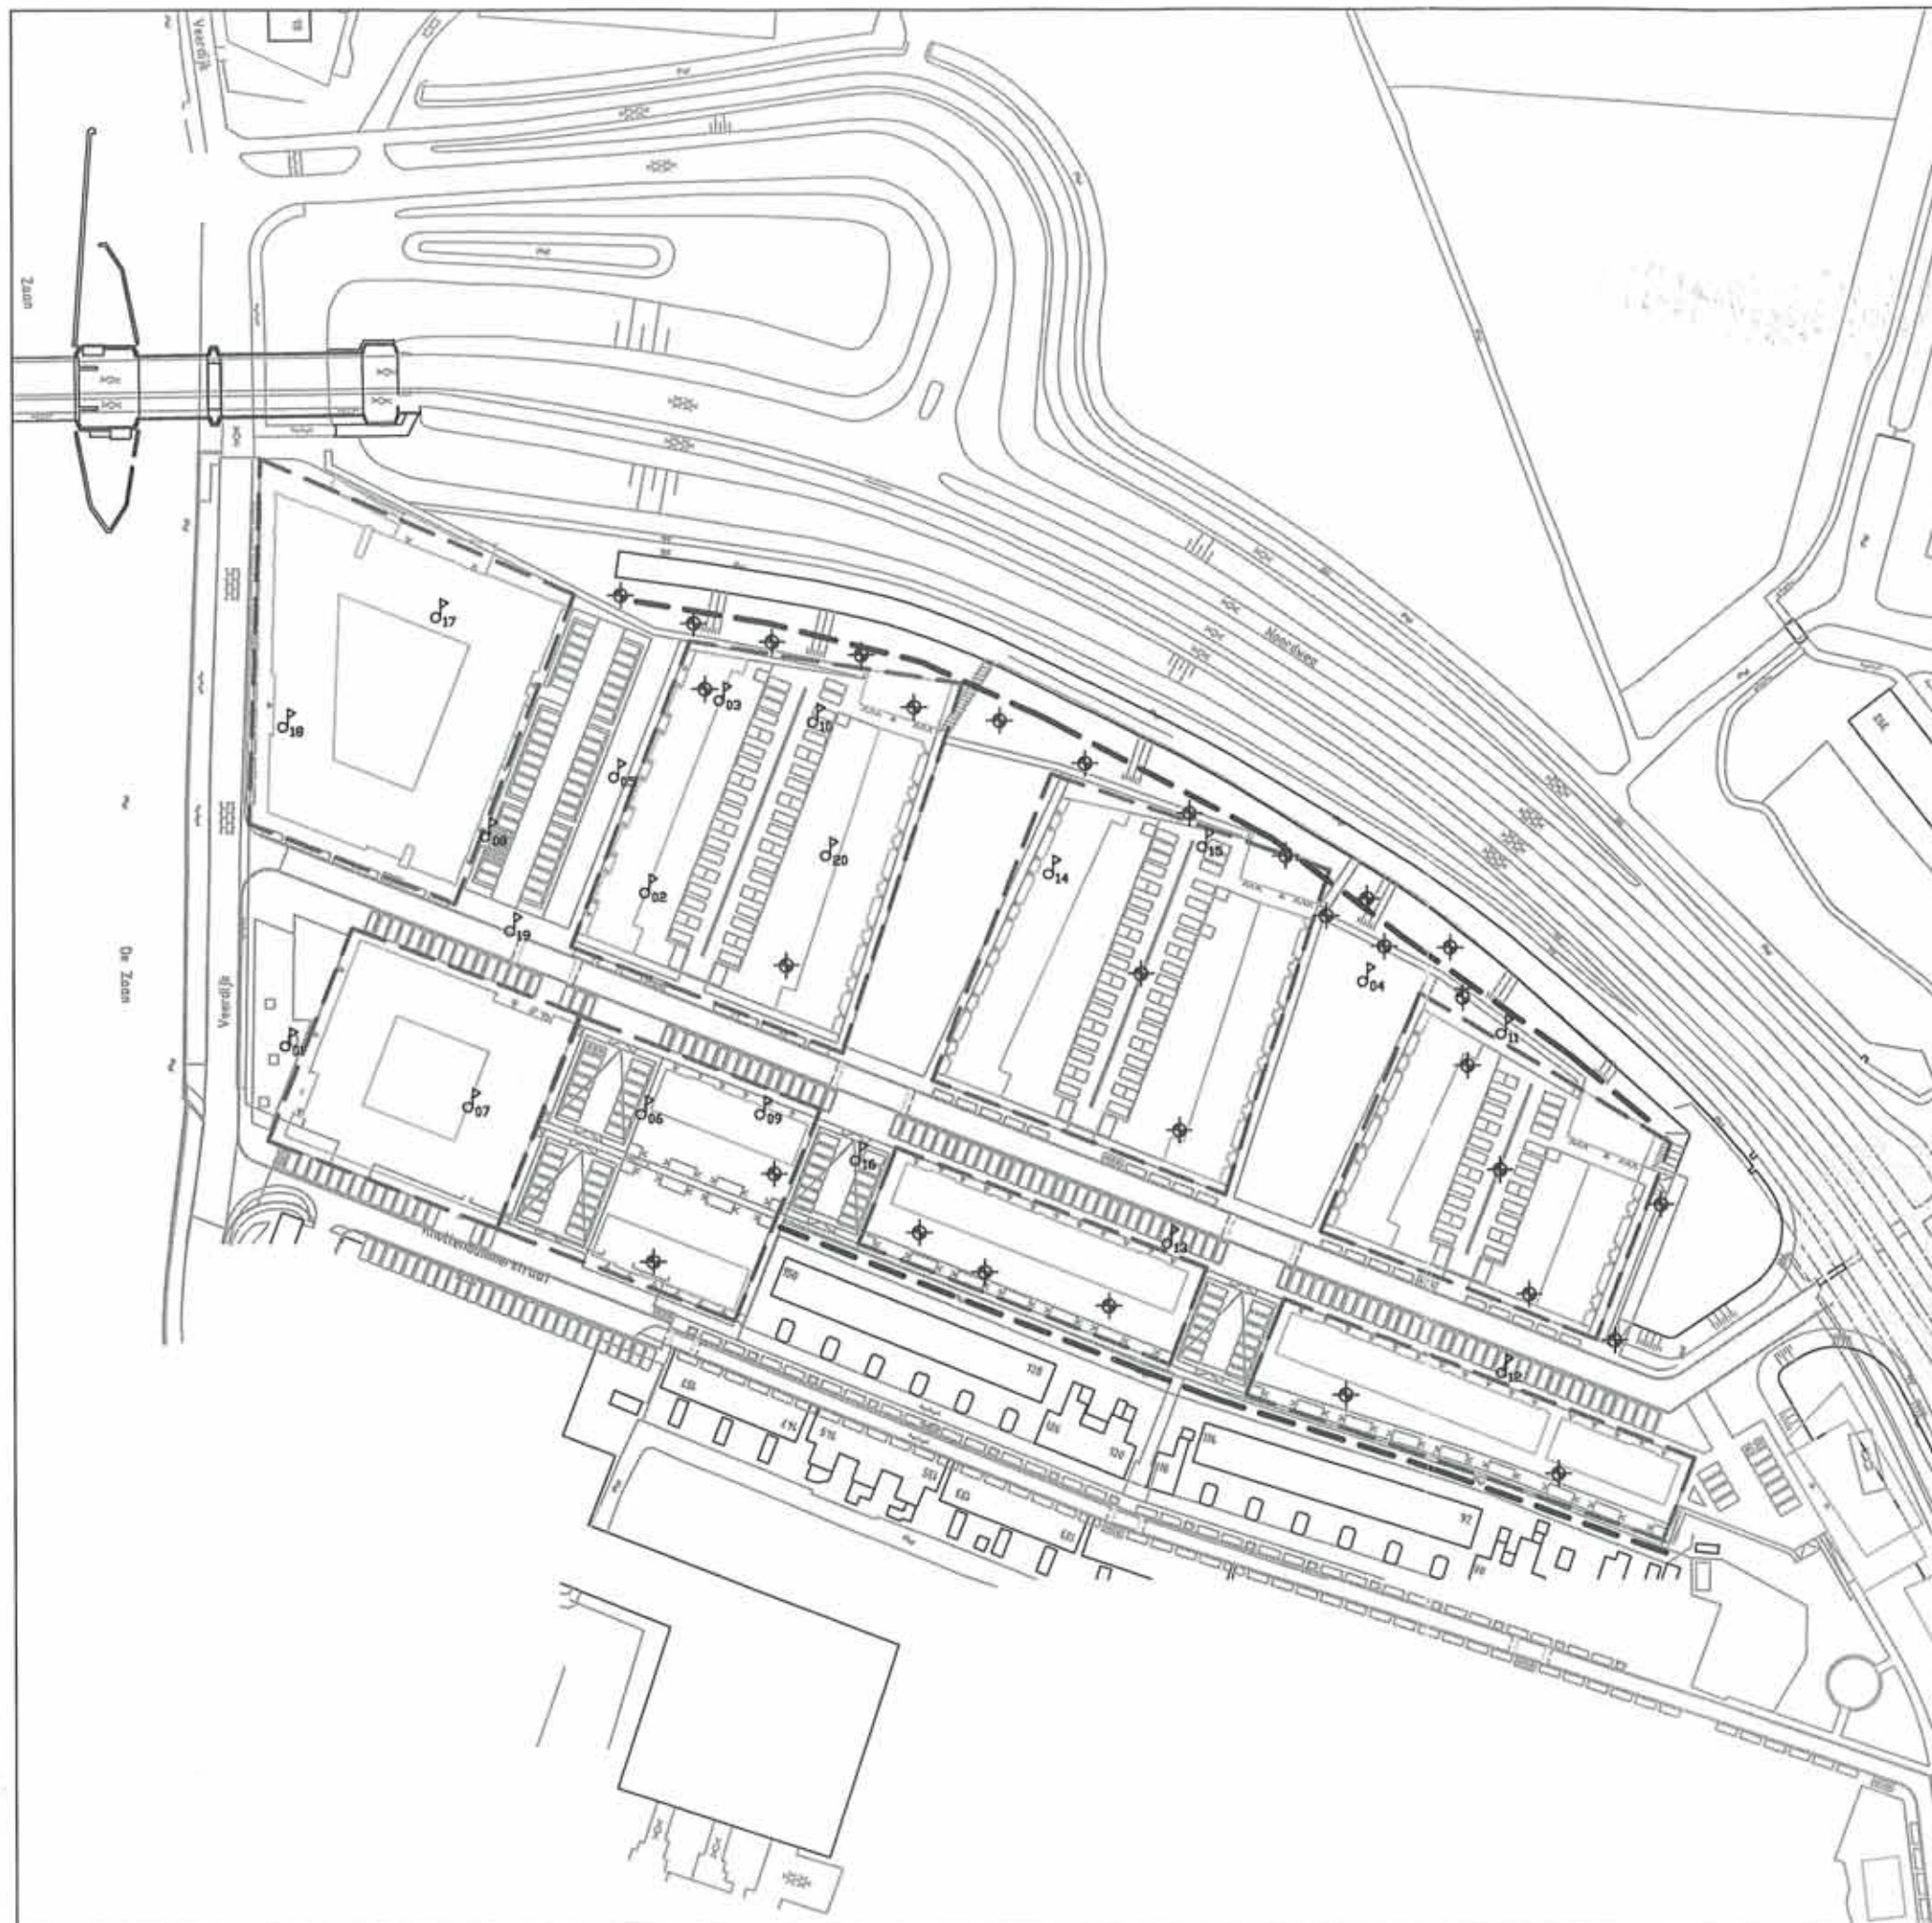
**Bijlage 6.      tekening 08082-1, overzicht locatie  
                         met locatie peilbuizen**

BOVENAANZICHT ONDERZOEKSLOCATIE SCHAAAL 1:1500

Zoals beschreven in het saneringsplan en de beschikking is er een aanvullend bodemonderzoek verricht rondom de vlekken. In verscheidene fases is direct voor het saneren de contour van de te saneren vlek nader vastgesteld. Uit dit onderzoek bleek dat de verschillende vlekken veel groter waren dan verondersteld. Tussen vlek 3 en 1 werd verscheidene, vaak elkaar overlappende, vlekken ontdekt. Zie de tekening in **Bijlage 6** voor de locatie van de vlekken.

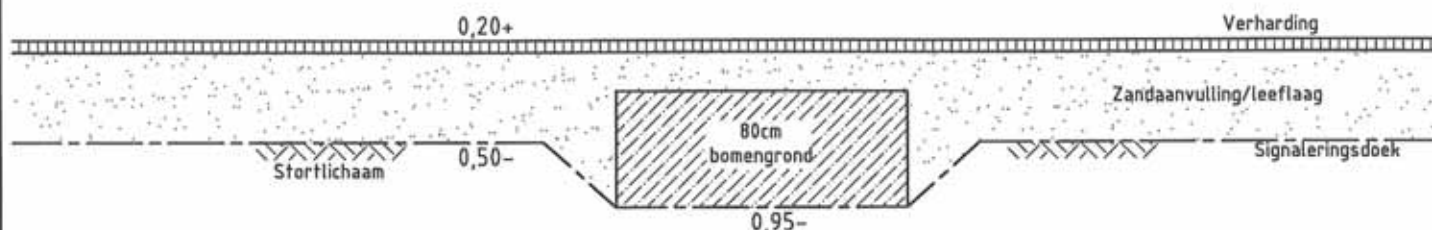
## DWARSDOORSNEDE T.P.V. BOOMGAT

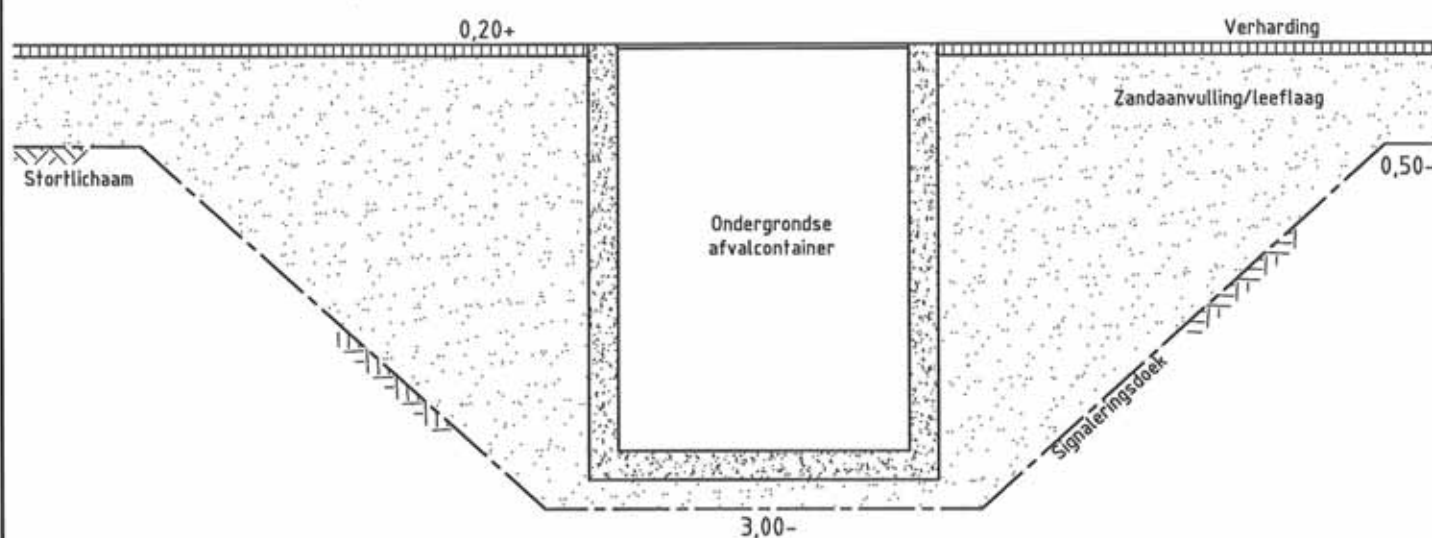
## DWARSDOORSNEDE T.P.V. ONDERGRONDSE AFVALCONTAINER

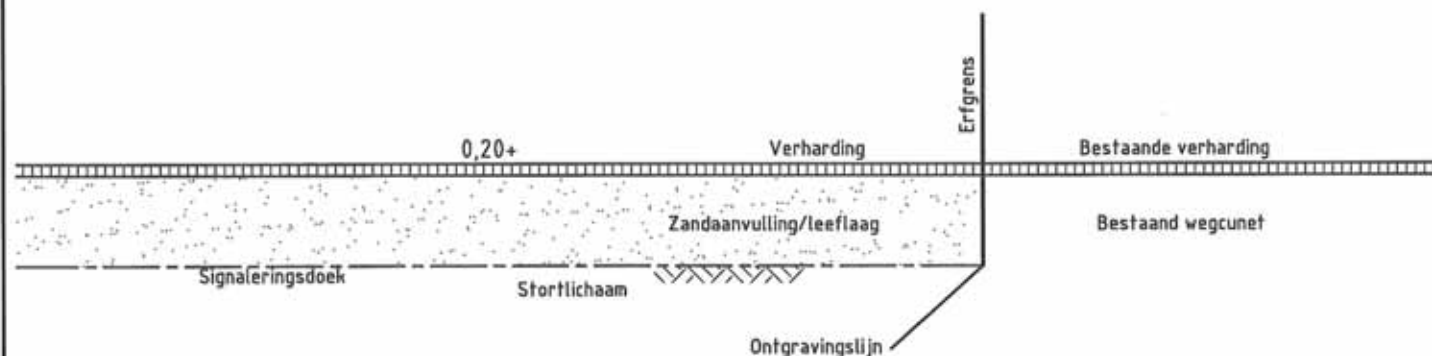
## OVERGANG NAAR OMGEVING
