Opdrachtgever : Aannemingsmaatschappij Floris BV  
Contactpersoon : de heer ing. G. Floris  
Postadres : Postbus 81  
Postcode + plaats : 1530 AB Wormer  
Telefoon : 075 - 647 89 89

Datum : 13 november 2007  
Rapportnummer : 06074-rapp 2

**RAPPORT  
EVALUATIE BODEMSANERING  
KNOLLENDAMMERSTRAAT 154 WORMER**

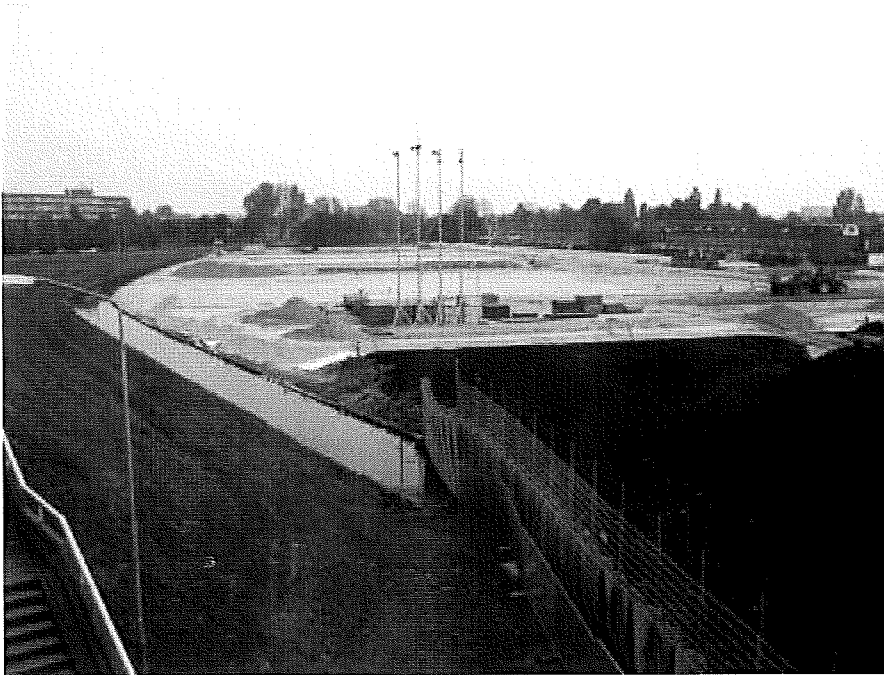
**Foto 1. 26-10-07**

Er ligt nog een partij veen  
Deze wordt gebruikt op de  
locatie tbv het afdekken  
v/d flats. De partij (M7) is  
afkomstig van de locatie

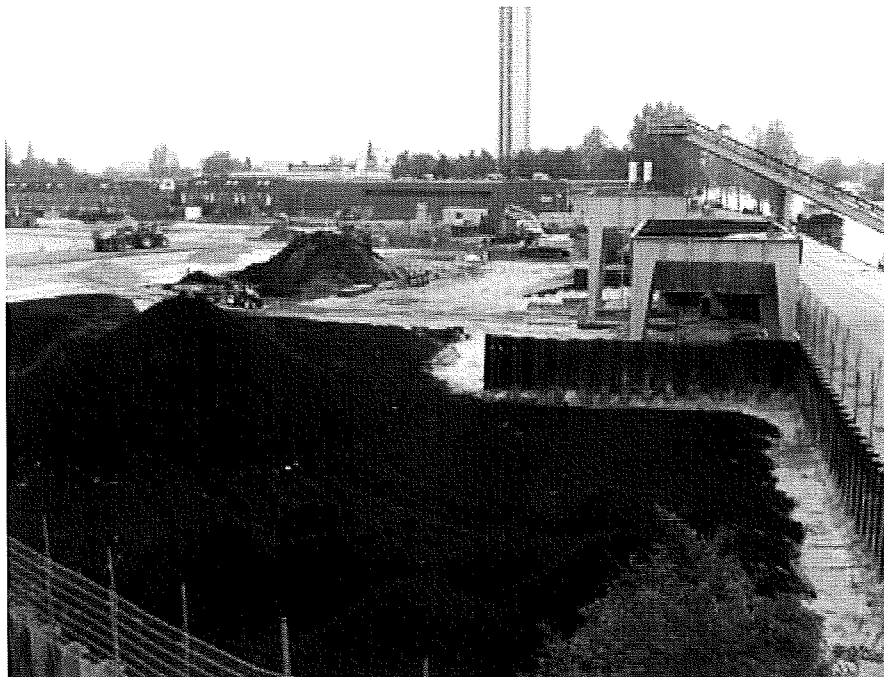
**Foto 2. 26-10-07**

26-07 ligt er nog een  
partij v/h stortlichaam  
De trechters blijven  
voorlopig staan, hier is de  
leeflaag nog niet  
gerealiseerd

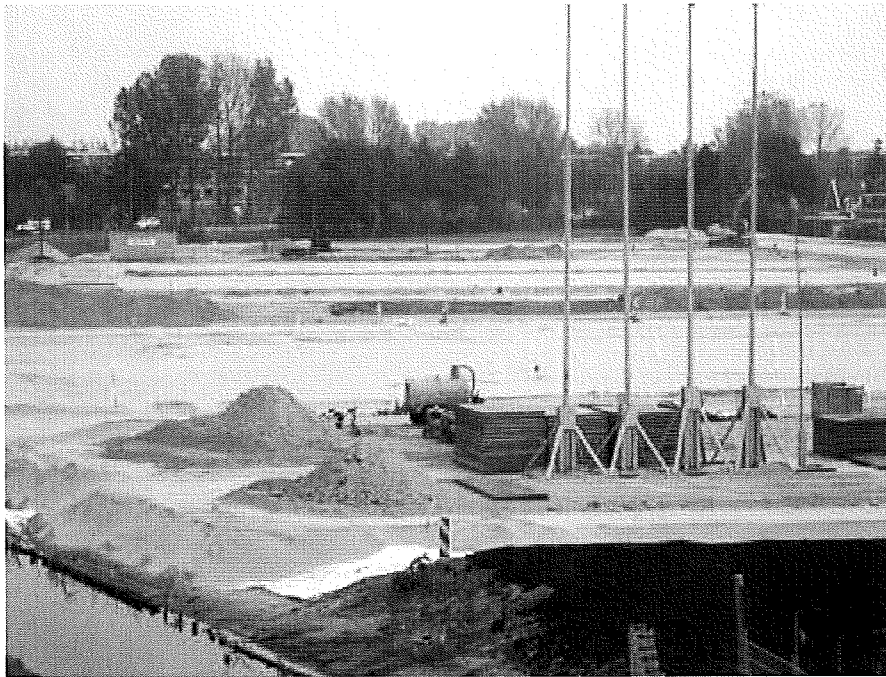
**Foto 3. 26-10-07**

Aan westzijde  
West naar oost  
Leeflaag achterzijde bijna  
volledig gerealiseerd

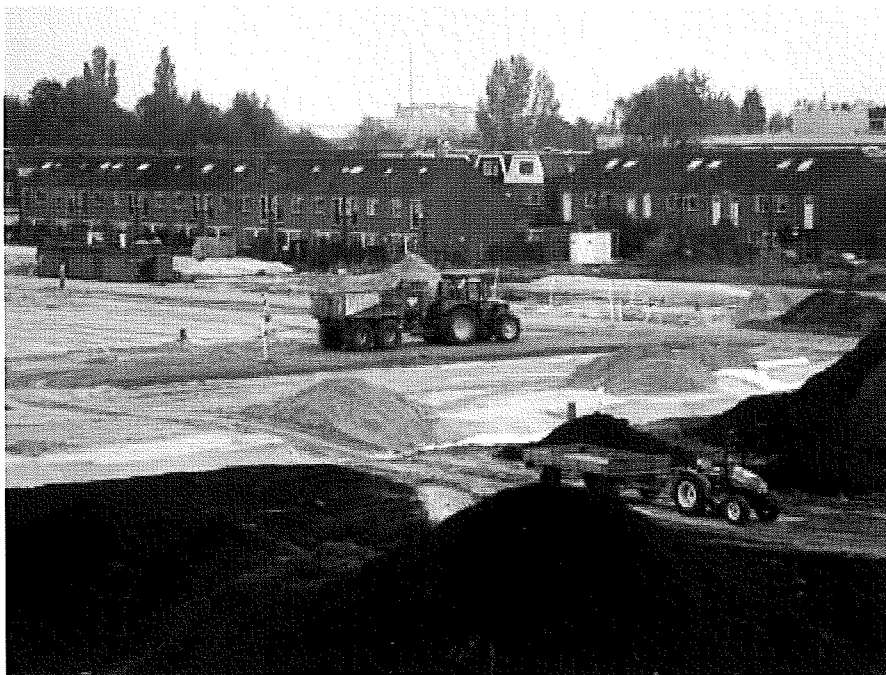
**Foto 4. 26-10-07**

Aan westzijde  
West naar oost  
Leeflaag voorzijde nog  
niet volledig gerealiseerd

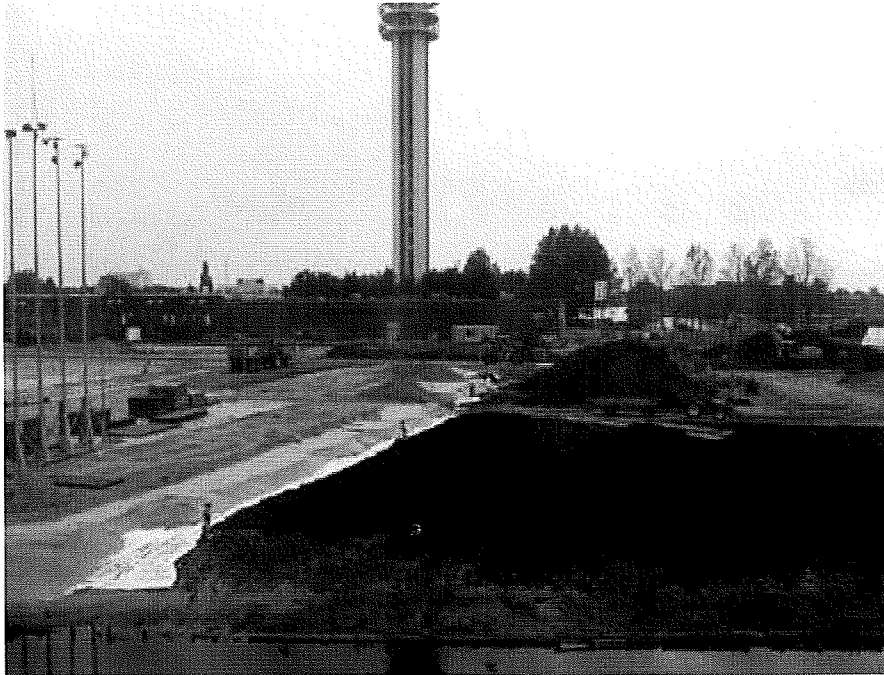
**Foto 5. 26-10-07**

Aan westzijde  
Noord naar zuid  
Realisering leeflaag  
noordwestzijde

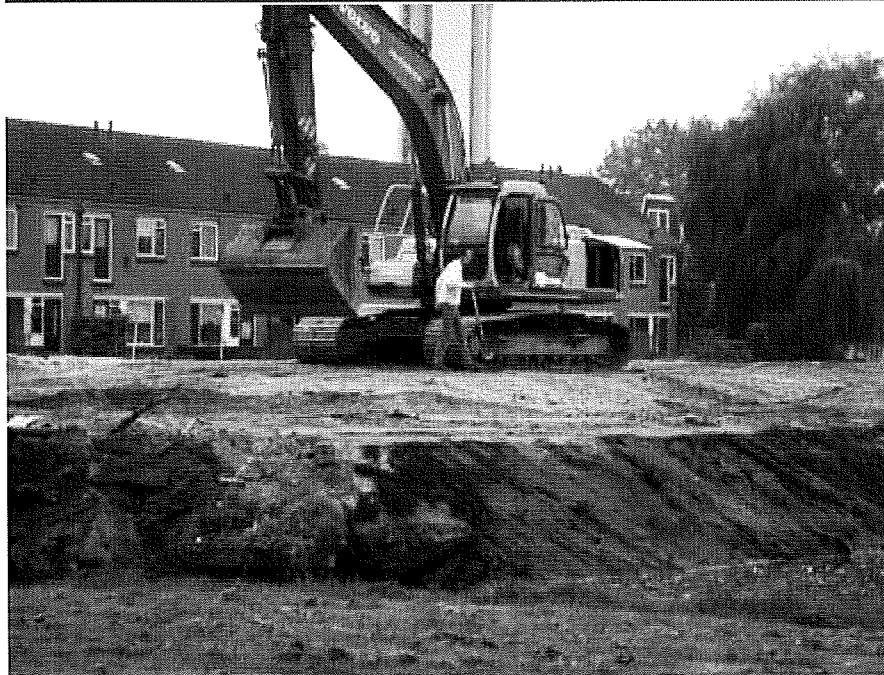
**Foto 6. 26-10-07**

Aan oostzijde  
Noordoost naar zuidwest  
Realisering vijver aan de  
oostzijde

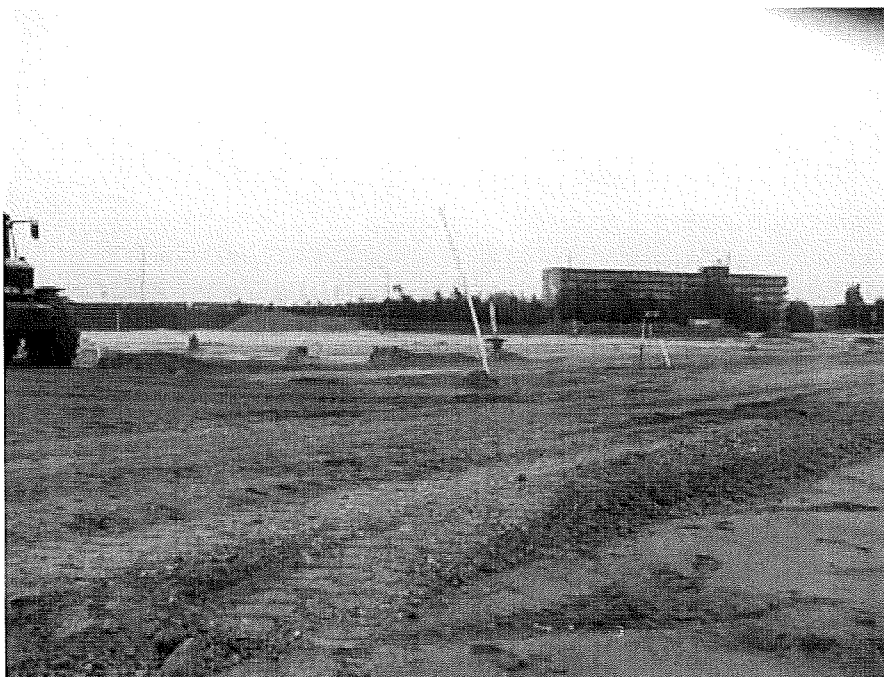
**Foto 8. 26-10-07**

centraal  
zuid naar noord  
bouwweg en peilbuizen  
vlek 2

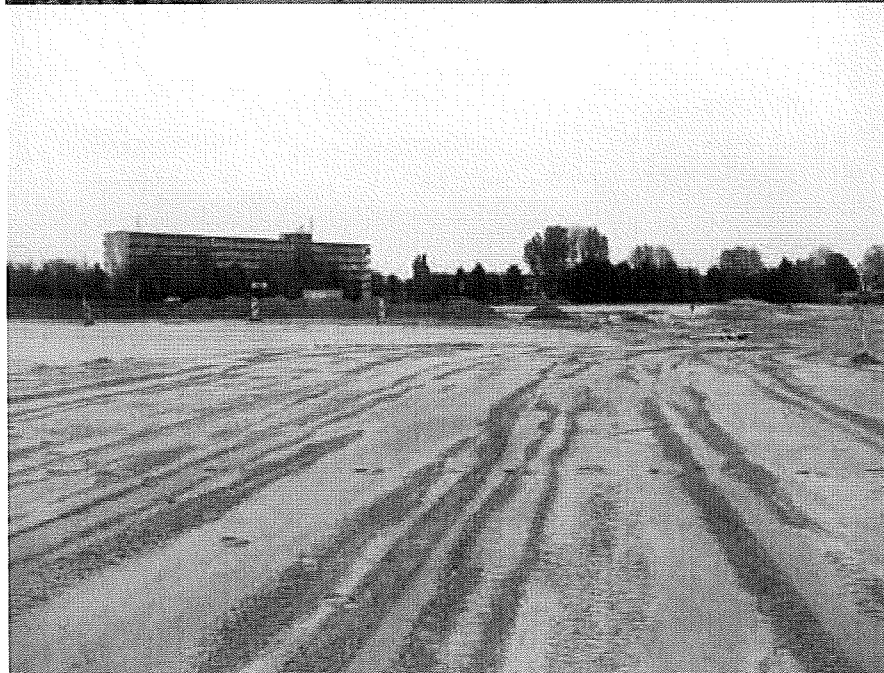
**Foto 9. 26-10-07**

centraal  
west naar oost  
leeflaag  
zichtbaar is de partij, in  
hopen, schone grond  
afkomstig van de locatie  
'wildeman'

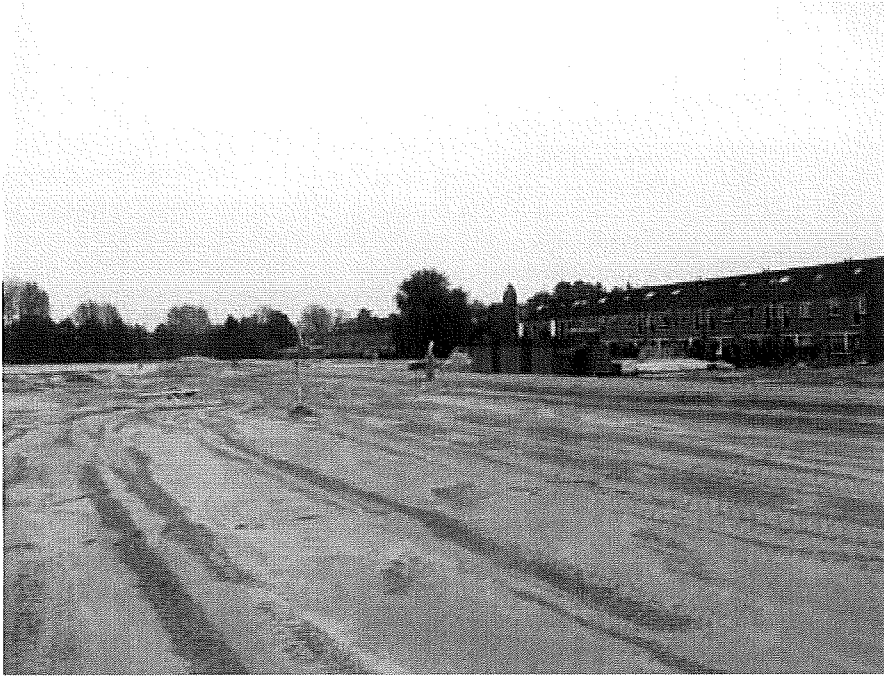
centraal  
noordwest naar zuidoost  
leeflaag + zuiveringsunit1
