## **Verkennend bodemonderzoek Weiver 37 / 37A te Jisp**

Projecttitel : Verkennend bodemonderzoek Weiver  
37/37a te Jisp

Projectcode : BC74

Kenmerk : BC74, RAP20120419

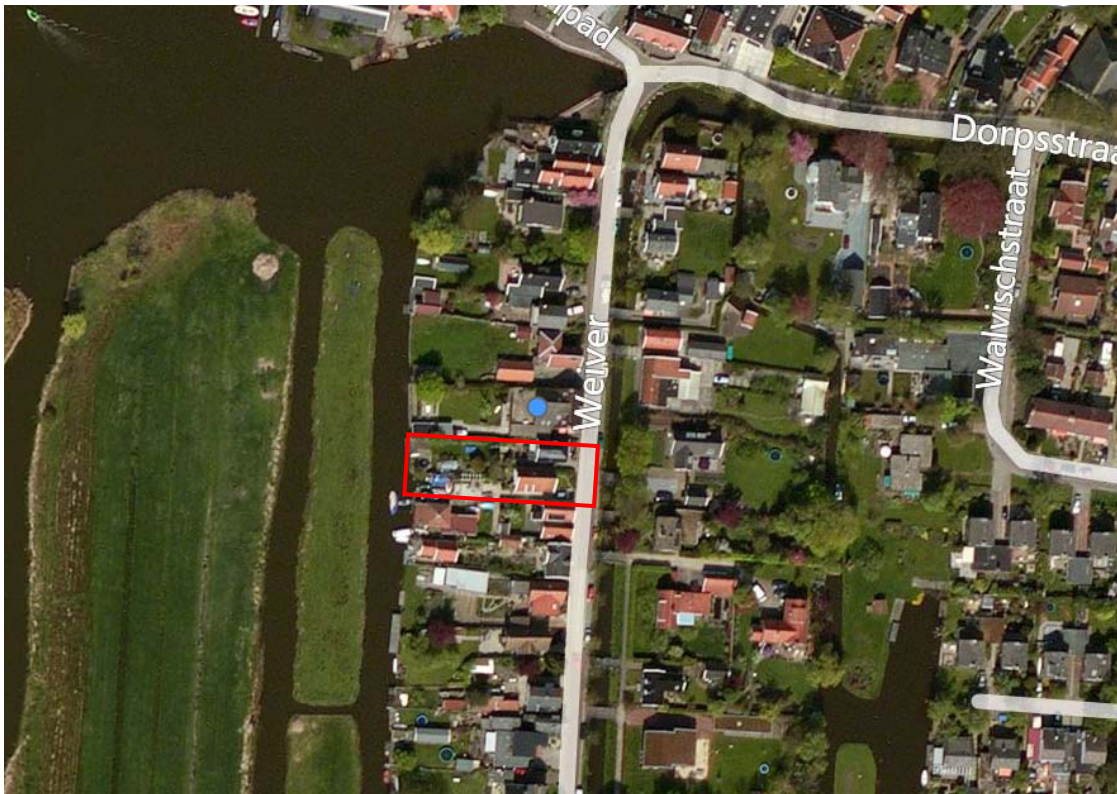
- voor zover bekend, hebben op de locatie geen bodembedreigende activiteiten plaatsgevonden;
- in de omgeving van de onderzoekslocatie zijn sterk verhoogde gehalten aan zware metalen en PAK's aangetroffen in de bovengrond;
- de locatie is mogelijk gelegen in een gebied met een oud stedelijke ophooglaag;
- de locatie grenst in het westen aan een watergang, zie figuur 2.

**Figuur 2:** Luchtfoto Weiver 37/37A te Jisp

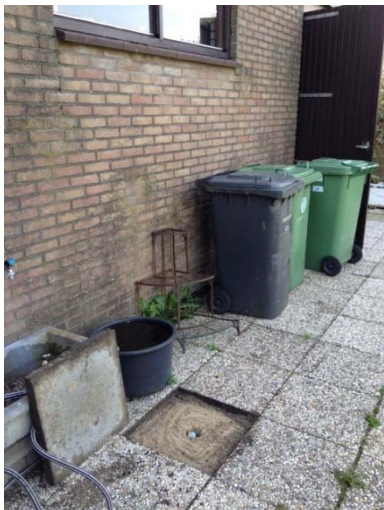
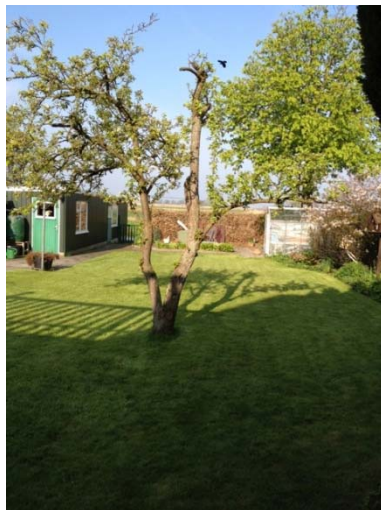
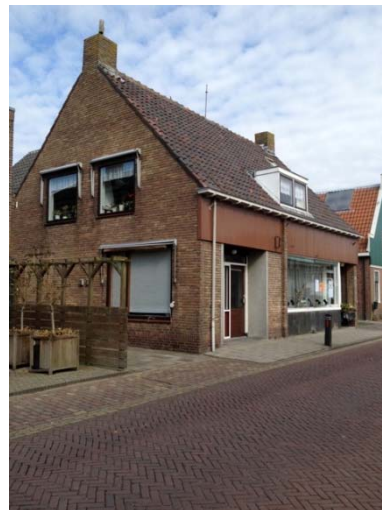
**Figuur 3:** Foto's onderzoekslocatie

- De locatie is in gebruik als woning met tuin, zie onderstaande foto's.
- Er is geen asbestverdacht materiaal aangetroffen.
