# MEETRAPPOR

**Continuïmetingen na aanpassingen aan de trilsilo's van de  
tempereerafdeling van Cargill in Wormer**

Cargill Cocoa & Chocolate Wormer

M+P.CARG.11.05.5

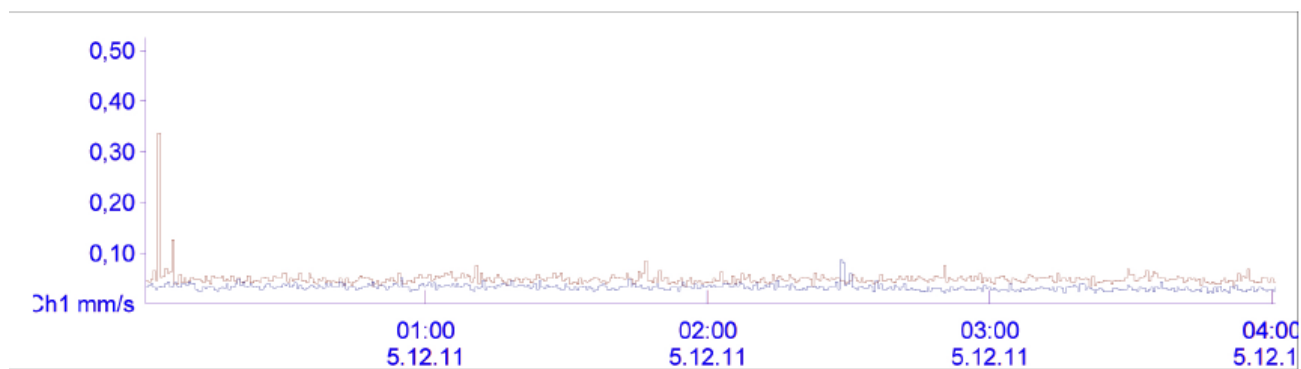
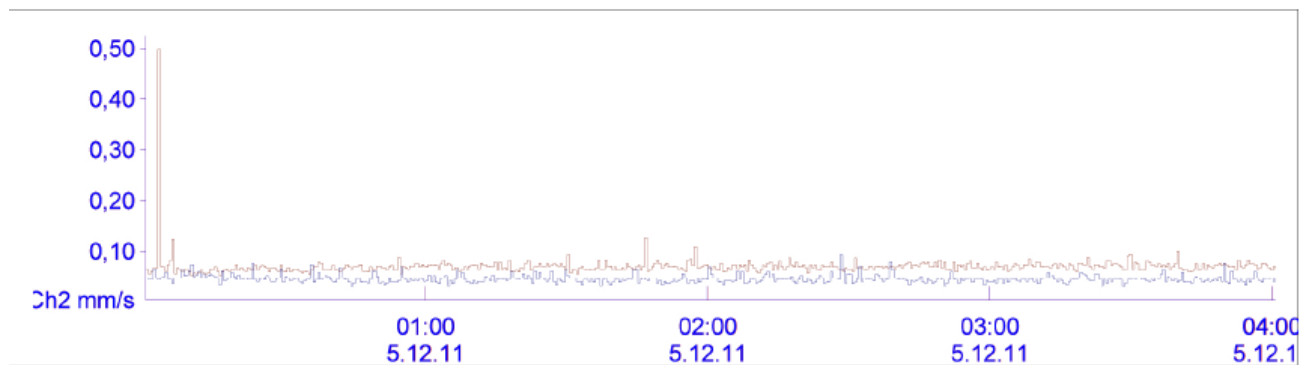
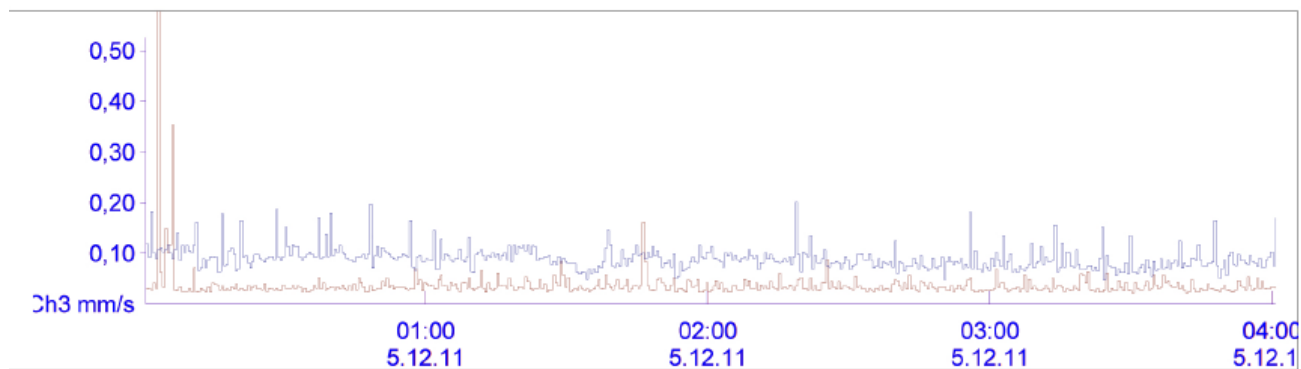
## MR2002 - Vibration Data Evaluation

File Name: Concatenated Peak File  
MR-Name: XMR2002  
Station: Redbox 4

Start: 5.12.11 0:00  
End: 5.12.11 4:00  
Interval: 30 s

De resultaten van de trillingsmetingen zijn weergegeven in figuur 1 en 2 van bijlage C. In de woning is veel verstoring te zien vanwege het lopen van de bewoners. Om dit uit te sluiten is een periode uitgelicht in de nacht van 5 december waarbij activiteiten plaatsvonden in de fabriek en geen verstoring plaatsvond in de woning. De meetresultaten voor beide locaties zijn gecombineerd in figuur 3 van bijlage C.

Uit de grafiek is af te leiden dat er geen sprake is van een verband tussen de optredende trillingsniveaus in de fabriek en de woning aan de Zandweg 234. Bovendien zijn de gemeten trillingsniveaus zowel in de tempereerafdeling als in de woning laag. In de woning bedraagt de maximale trillingssterkte minder dan 0,1 mm/s vanwege omgevingsfactoren. Uit valt te sluiten dat er sprake is van een relevante overdracht van trillingen door de bodem vanuit de tempereerafdeling.
