## VERKENNEND BODEMONDERZOEK volgens NEN 5740

**Veerdijk 60**  
**Wormer**

Datum: 13 december 2021

Rapportnummer: K21012141

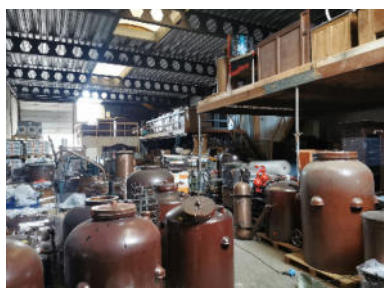
Foto 1

Voorafgaand aan de veldwerkzaamheden op 23 november heeft een locatie-inspectie plaatsgevonden. De onderzoekslocatie is in gebruik als werkplaats en opslag van een bouwbedrijf. In de hal is een betonvloer aanwezig. Onderstaande foto's geven een beeld van de onderzoekslocatie.
