## **Verifiërend bodemonderzoek naar PAK-verontreiniging, Vogelzankweg 245 te Landgraaf**

Gemeente Landgraaf

15 december 2014

BD4330-101-100

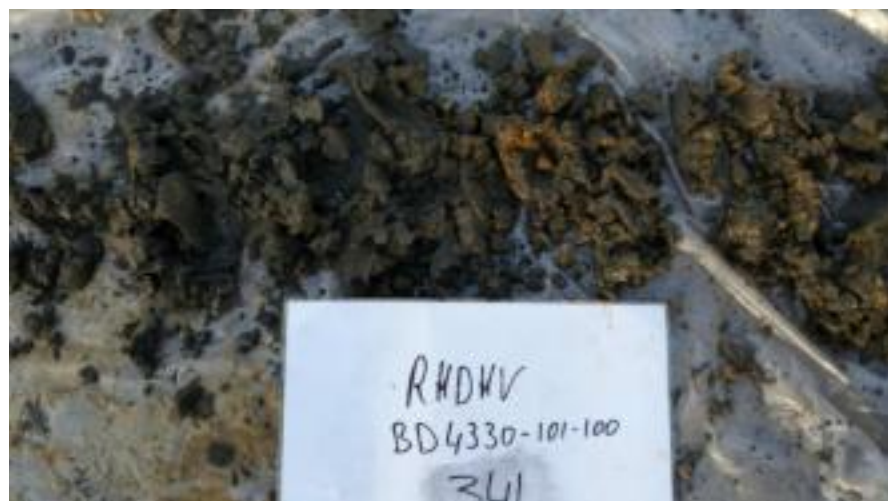
RNDVV  
BD4330-101-100  
341

| Analyse-monster | Boorpunt | Analysetraject (m-mv) | Bodemopbouw | > AW (+index) voor PAK | > I (+index) voor PAK |
|---|---|---|---|---|---|
| 341a-1 | 341a | 0,51 – 0,75 | Leem | PAK (0,56) | |

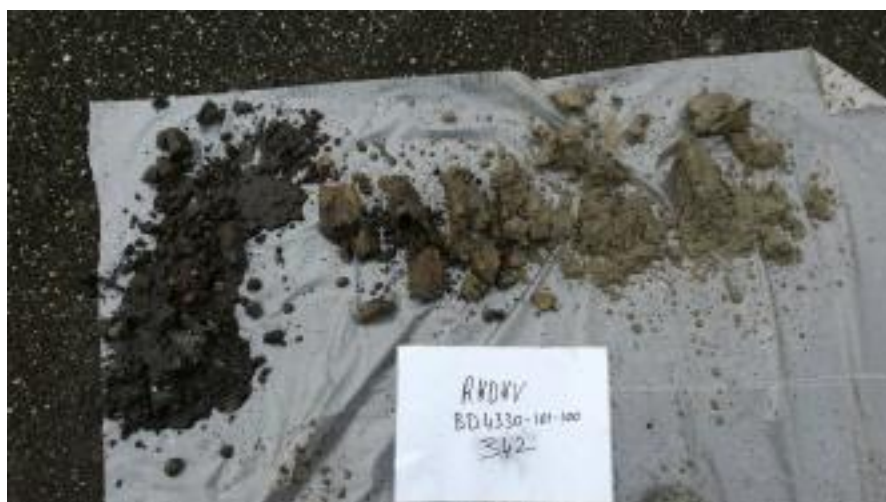
RNDVV  
BD4330-101-100  
342

| Analyse-monster | Boorpunt | Analysetraject (m-mv) | Bodemopbouw | > AW (+index) voor PAK | > I (+index) voor PAK |
|---|---|---|---|---|---|
| 342a-1 | 342a | 0,27 – 0,4 | Grind | | PAK (5,44) |

Op basis van de separate analyseresultaten is vastgesteld dat enkel rondom boringen 230a en 336a en rondom 342a sprake is van sterk verhoogde PAK-gehalten. De maximale omvang van de sterk verhoogde PAK-gehalten ter plaatse en rondom deze boringen bedraagt:

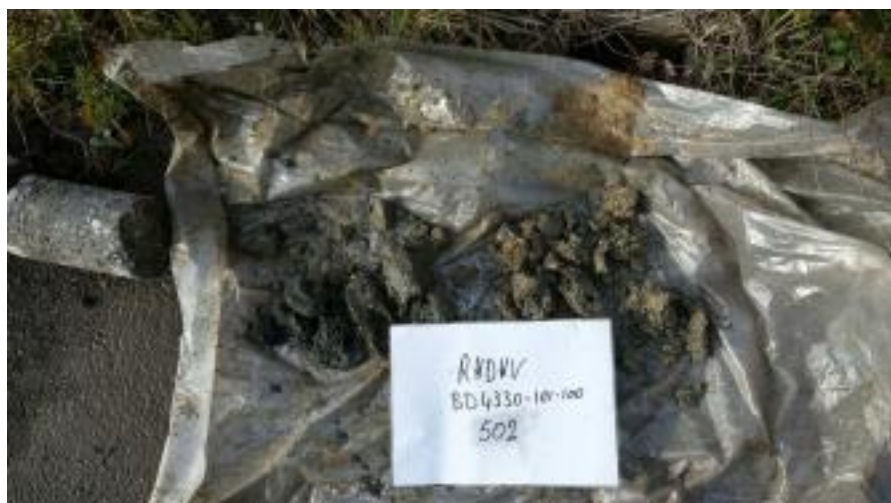
RNDV  
BD4330-100-100  
502

| Analyse-monster | Boorpunt | Analysetraject (m-mv) | Bodemopbouw | > AW (+index) voor PAK | > I (+index) voor PAK |
|---|---|---|---|---|---|
| 502-1 | 502 | 0,5 – 0,75 | Klei | PAK (0,02) | |
