plan: Activiteitenplan ontheffingaanvraag Wnb voor:

**Sloop Michaelkerk, Eikske Landgraaf**

opdrachtgever: Parochie Petrus & Paulus

datum: 10 november 2021

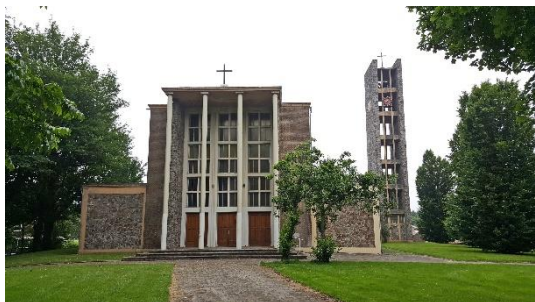
Figuur 3: Kerkgebouw en klokkentoren gezien vanuit zuidelijke richting.

Het kerkgebouw dateert uit de jaren '50 van de 20<sup>ste</sup> eeuw. Het pand is hoofdzakelijk opgetrokken uit natuursteen, binnen een raamwerk van beton. De dakconstructie is deel plat en deels licht gewelfd. De hoogte van het hoofdbouw varieert tussen de circa 5 en 11 meter. De losstaande

toren heeft een geschatte hoogte van circa 20 meter. Naar verwachting zijn (delen van) het pand voorzien van een luchtsponw.

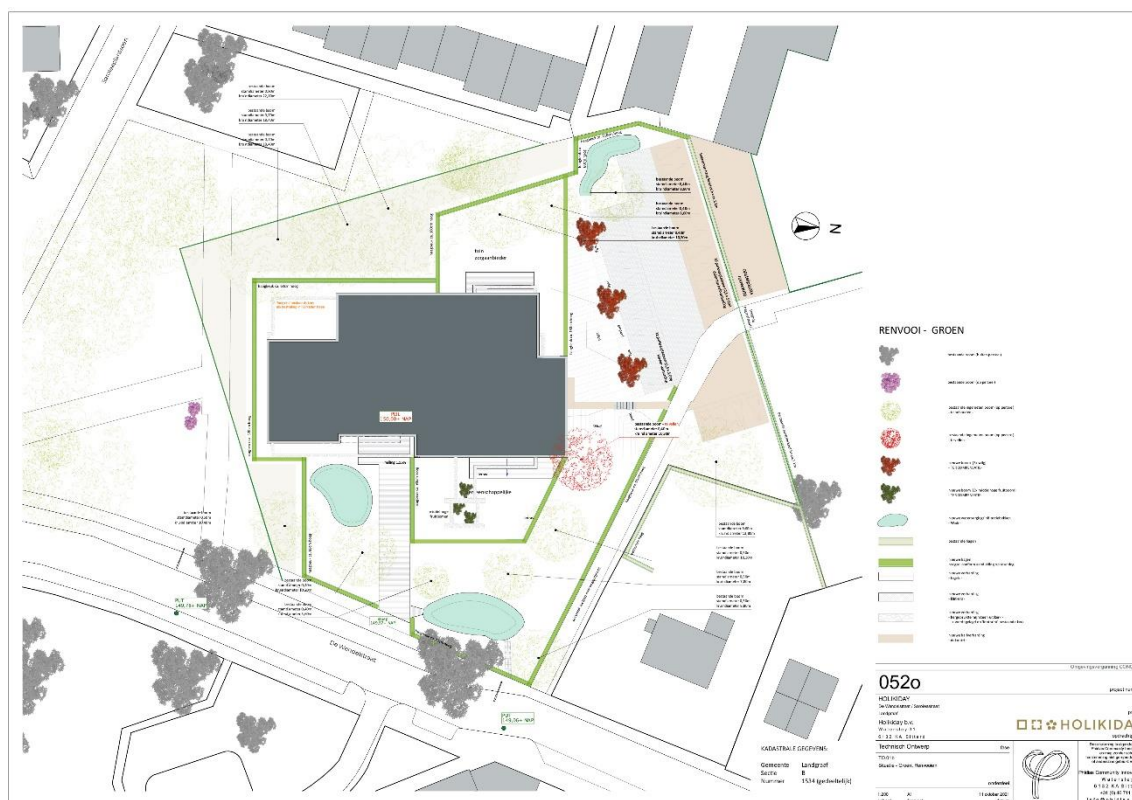
Figuur 10: Situatietekening (onderdeel Groen) van het technisch ontwerp (Holikiday bv, oktober 2021).

De zorgappartementen worden gebouwd op de locatie van de huidige kerk. Van de omringende parkstructuur blijft de gehele bomenstructuur minus één boom overeind. De nieuwbouw staat zodoende bij realisatie direct tussen een volwassen groenstructuur.

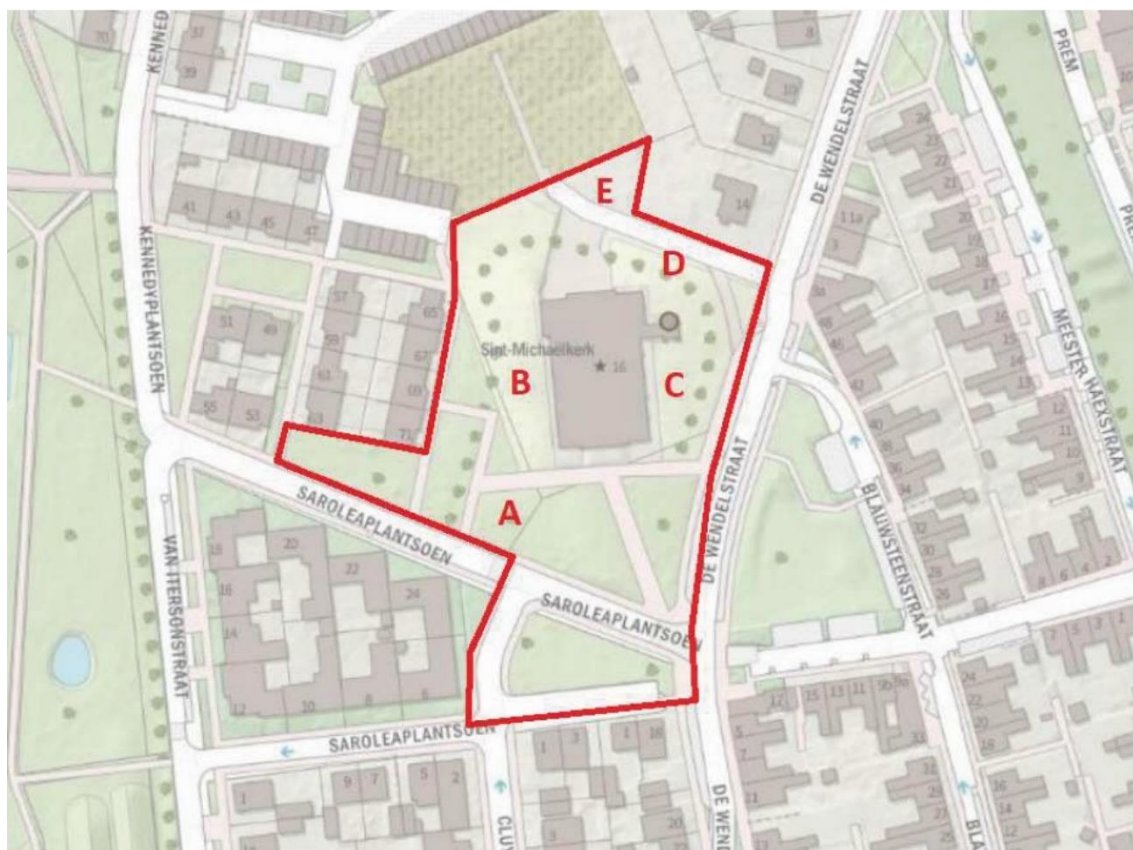
Figuur 17: Locatie van waarnemingen van foeragerende Gewone dwergvleermuizen.

*holte bevond zich op hoogte in een Populier (locatie A; zie figuur 17). Deze holte bleek echter in gebruik als nestlocatie door een specht zodat de aanwezigheid van vleermuizen in deze holte niet aannemelijk is. Overigens wordt de aanwezigheid van boom bewonende vleermuizen evenmin verwacht binnen het projectgebied vanwege het ontbreken van voldoende geschikt biotoop voor deze soorten binnen en in de omgeving van het gebied.*

Tijdens de onderzoeksrondes zijn binnen het onderzoeksgebied foeragerende Gewone dwergvleermuizen waargenomen op locaties A, B, C, D en E (zie figuur X). De waargenomen dieren foerageerden tussen de aanwezige opgaande begroeiing en langs de bebouwing. Daarnaast is op locatie E enkele malen een foeragerende Laatvlieger waargenomen. Delen van het onderzoeksgebied fungeren dan ook als foerageergebied voor in de omgeving voorkomende vleermuizen. De omgeving voorziet echter in ruim voldoende alternatieven, zodat de groenstructuur rondom de kerk niet als essentieel foerageergebied kan worden bestempeld.

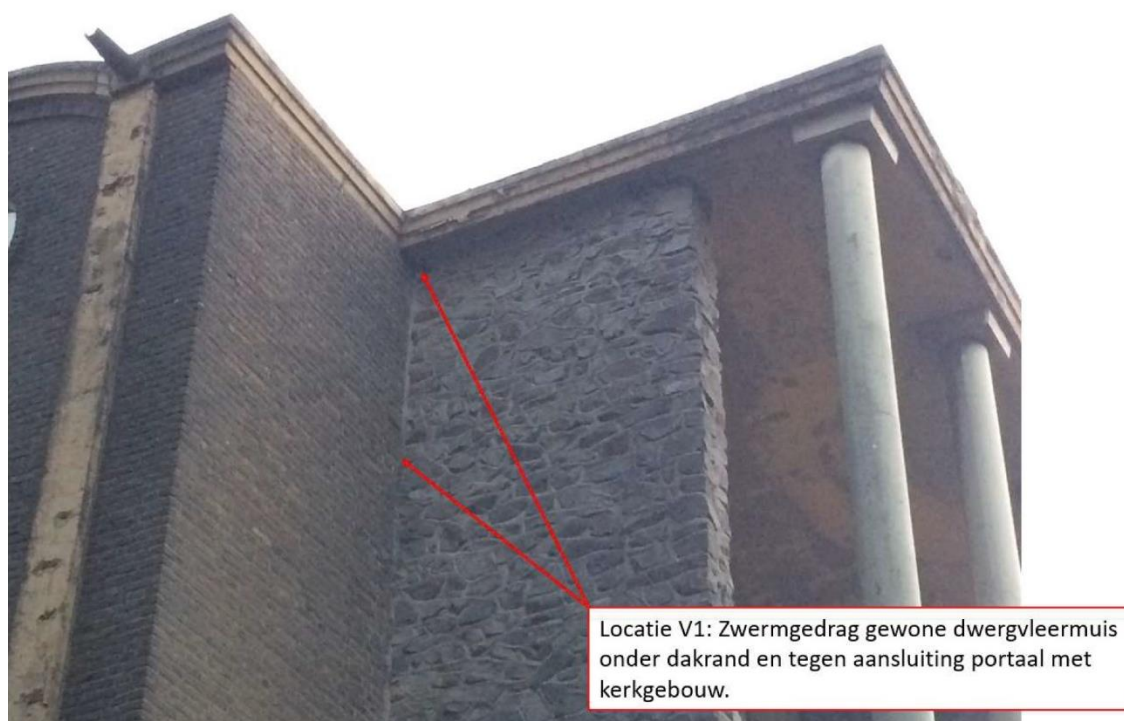
Figuur B1: Locatie van verblijfplaats V1 in de gevel van de Michaelkerk

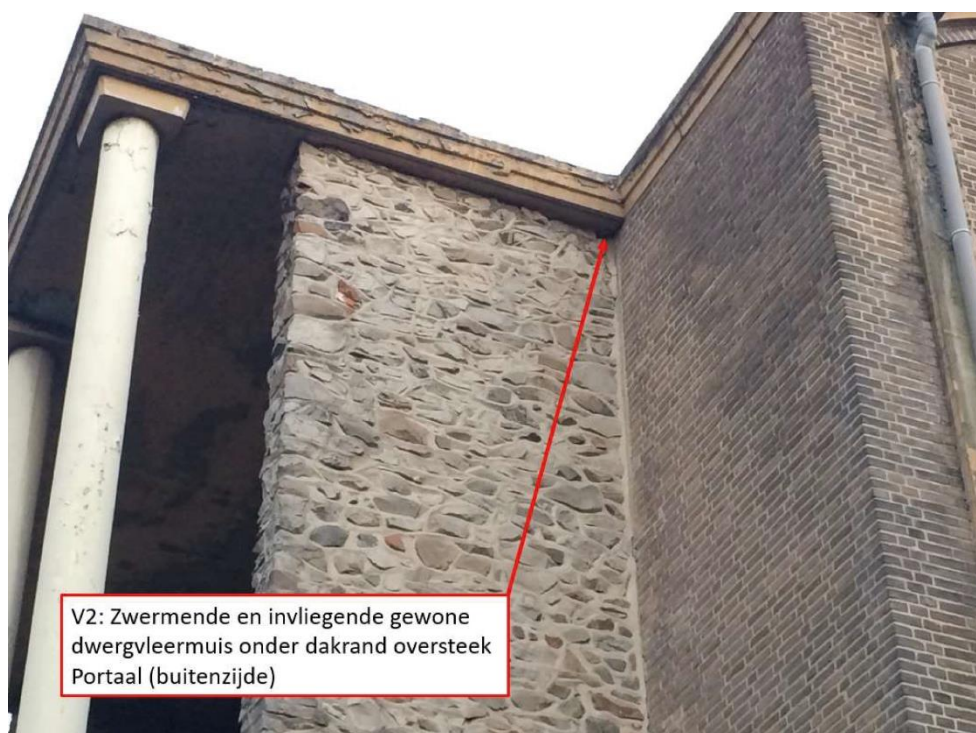
*Figuur B2: Locatie van verblijfplaats V2 in de gevel van de Michaelkerk*

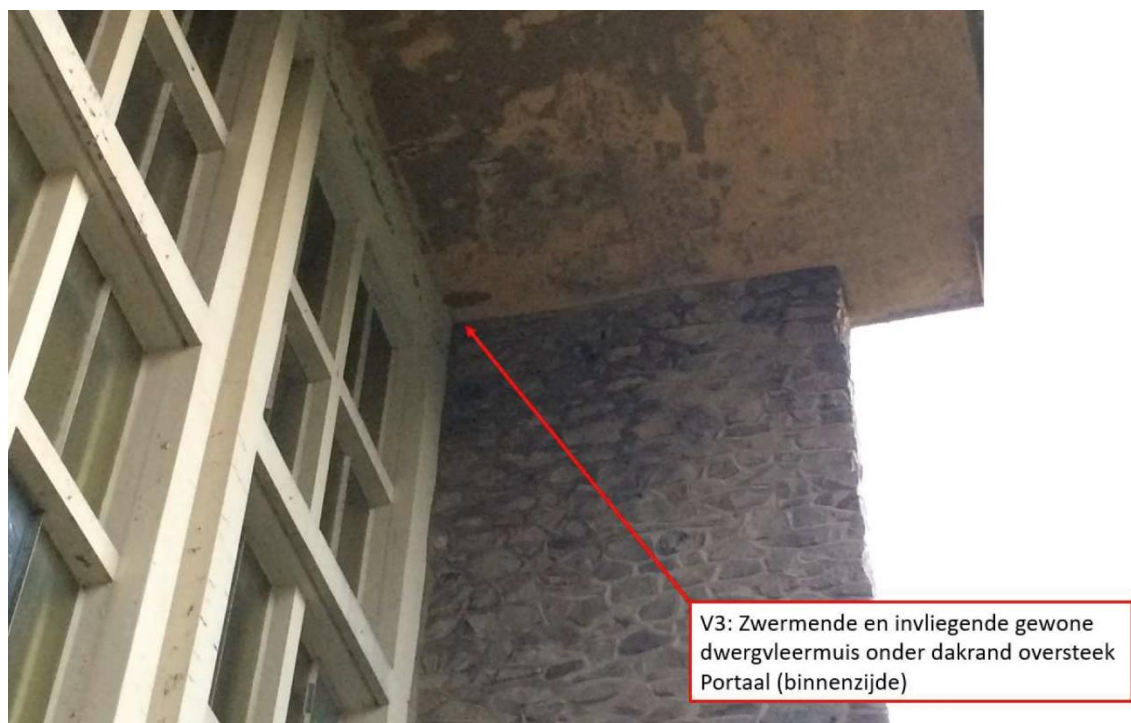
*Figuur B3: Locatie van verblijfplaats V3 in de gevel van de Michaelkerk*

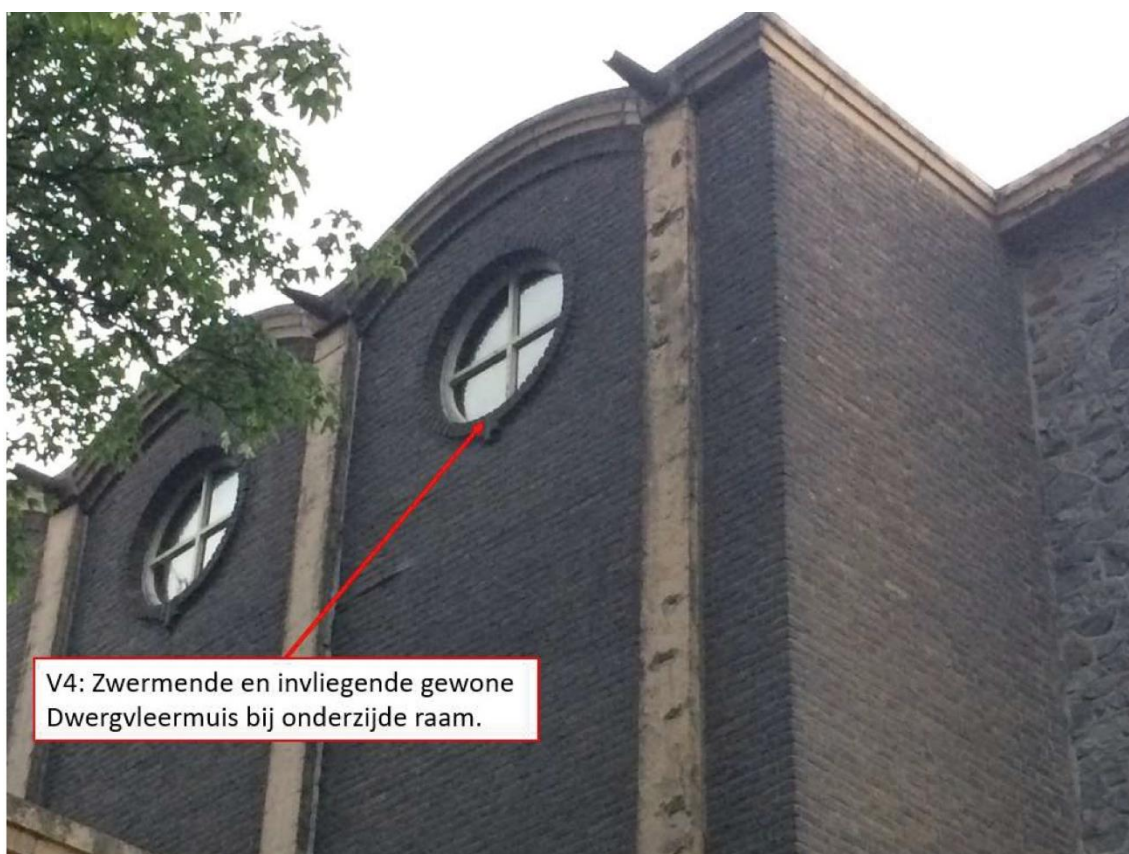
*Figuur B4: Locatie van verblijfplaats V4 in de gevel van de Michaelkerk*
