Rapportage Quicksan Ecologische Waarden Patronaat, te Beek  
(ons kenmerk: 21-851)

Hierbij ontvangt u van ons de rapportage bijhorende het uitgevoerde quickscanonderzoek Ecologische Waarden, uitgevoerd ter plekke van het voormalige uitgangscentrum Patronaat, te Beek, zie figuur 1.

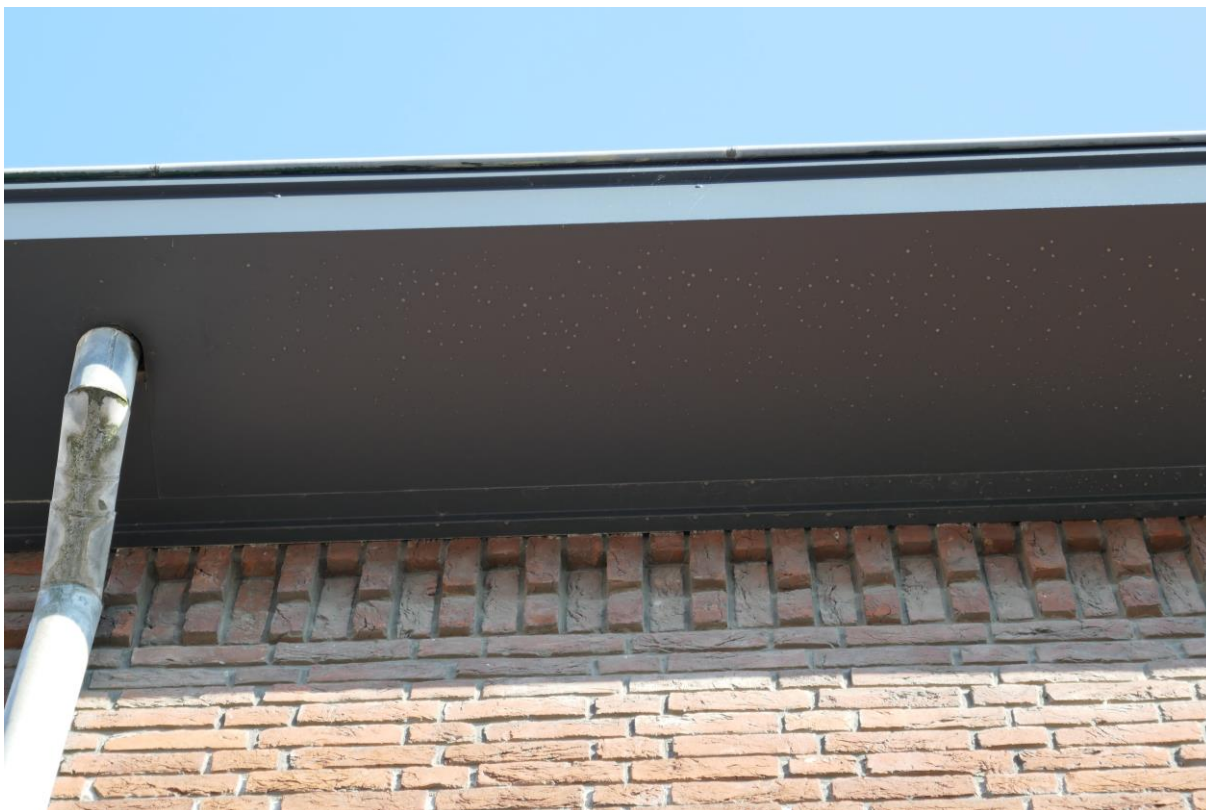
Er zijn eveneens geen invliegopeningen aanwezig die door gierzwaluwen gebruikt kunnen worden als nestlocatie. De randen van de muren met de dakpanconstructie zijn helemaal dichtgesmeerd met metselwerk, zodat er nergens openingen zijn.

Foto 1: Hier zijn nergens openingen die als nestlocatie dienst kunnen doen voor gierzwaluwen

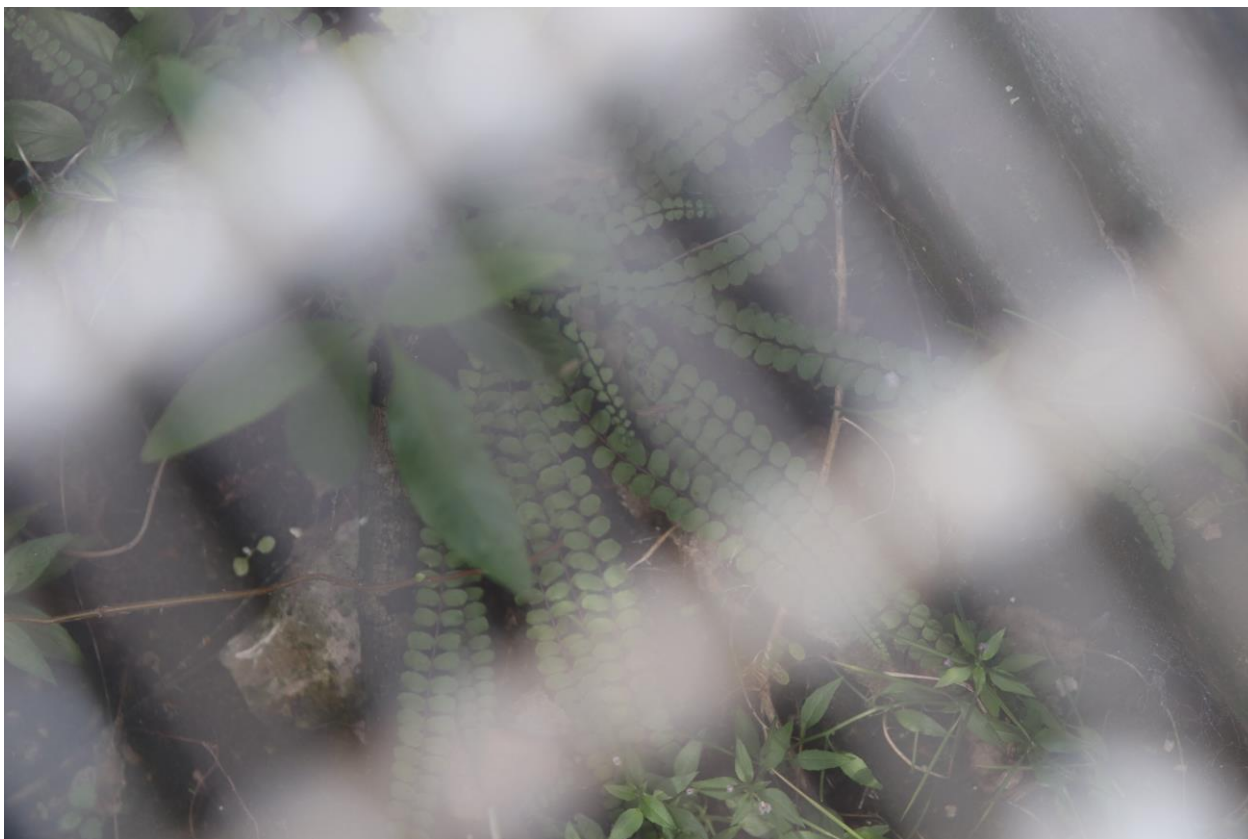
In 2017 is in een van de erkers aan de Luciastraat een steenbreekvaren aangetroffen. Deze is in 2021 niet meer gevonden. Het kan zijn dat deze door de zeer warme en droge zomers verdwenen is uit de erker.

Foto 3: Steenbreekvaren (2017)
