**INFILTRATIE ONDERZOEK**

**LOOIWINKELSTRAAT**

**te SPAUBEEK**

**210572.BKK**

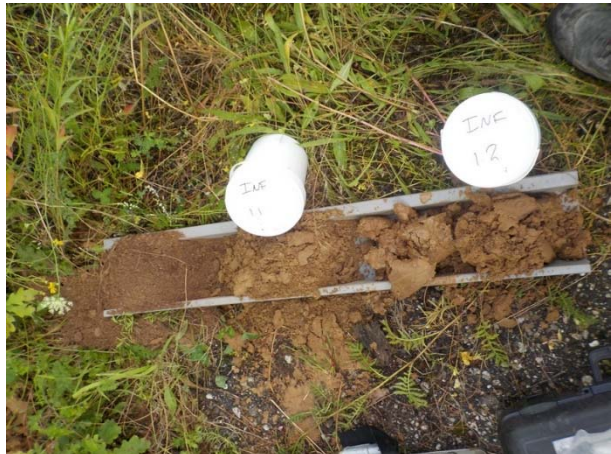
Foto 5. Profiel infiltratie 01

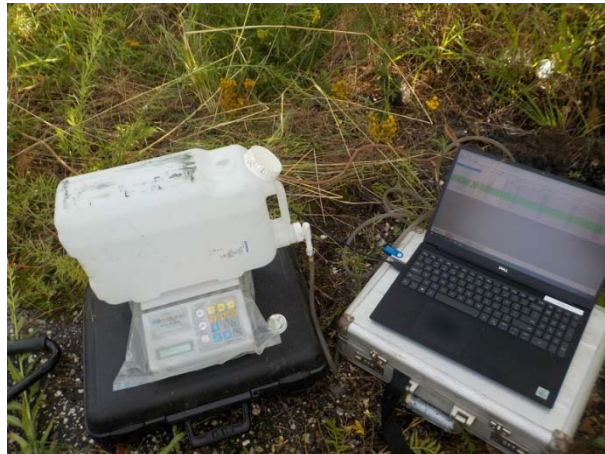
Foto 6. Infiltratie-opstelling

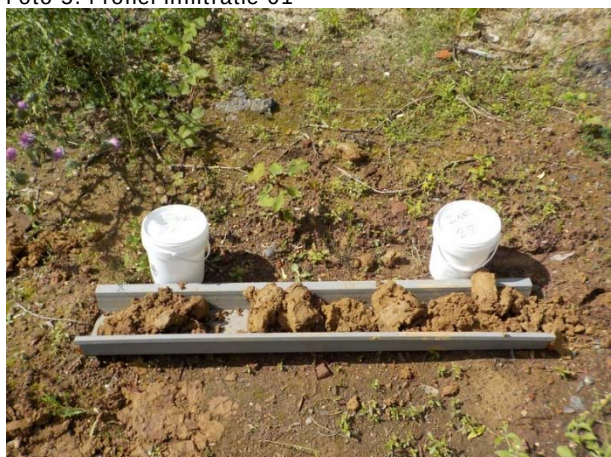
Foto 7. Profiel infiltratie 01

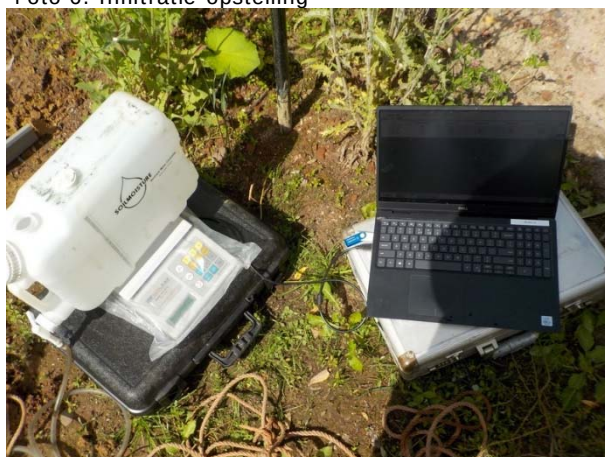
Foto 8. Infiltratie-opstelling
