**AANVULLEND VOORONDERZOEK**

**Landgoed Looiwinkel**

**te SPAUBEEK**

**200053.BKK**

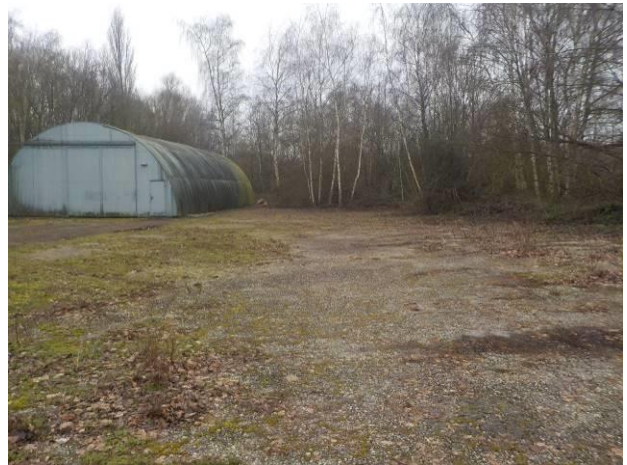
Foto 2: Locatie voormalige Ringoven (Renkoave) met huidige loods van de carnavalsvereniging op asphalt.

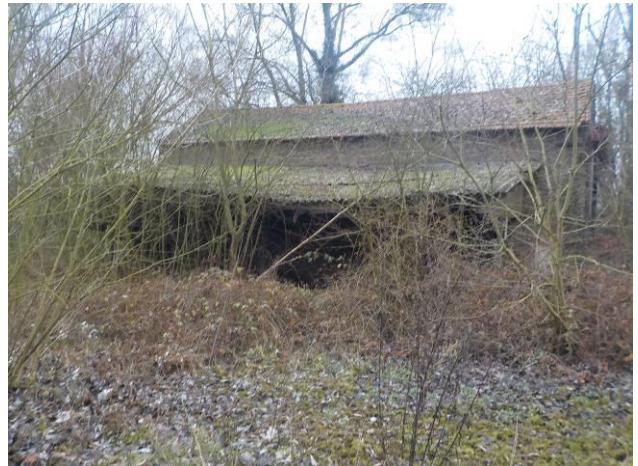
Foto 4: Schoor in omgeving voormalige steenfabriek.

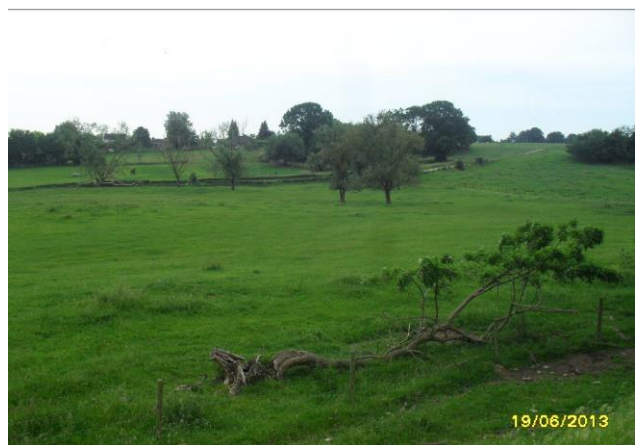
Foto 6: Stortlocatie (boringen 80-84) en Klooterweg in de achtergrond vanaf leemheuveltje.
