# CULTUURHISTORISCH RAPPORT CARMELSTRAAT 23 BEEK

NEDPROJEKT BV

## 2.2. Beschrijving en bouwgeschiedenis Carmelstraat 23

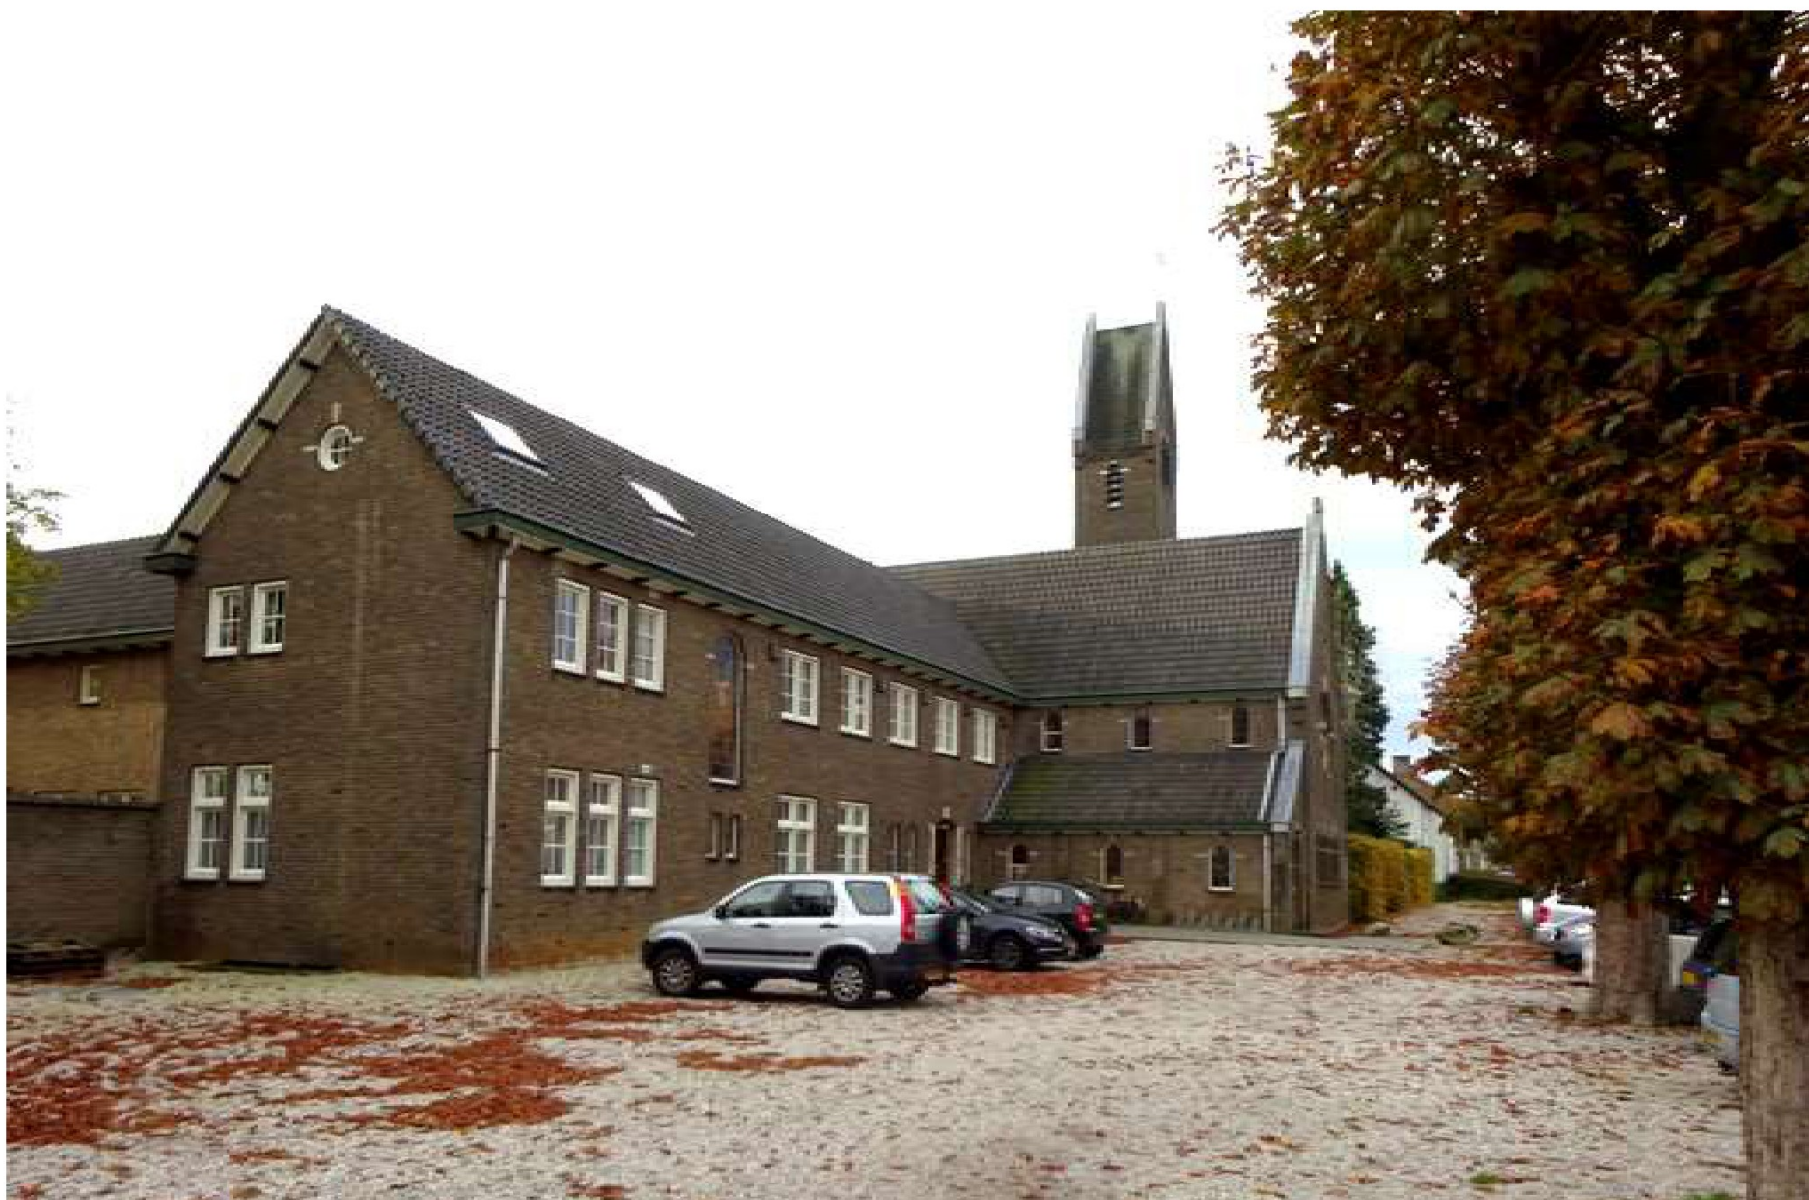
<<< **Figuur 1- (vorige pagina): Aanzicht van het voormalig klooster aan de voorzijde (Carmelstraat); uiterst rechts zijn de gekandelaberde kastanjebomen nog net zichtbaar.**

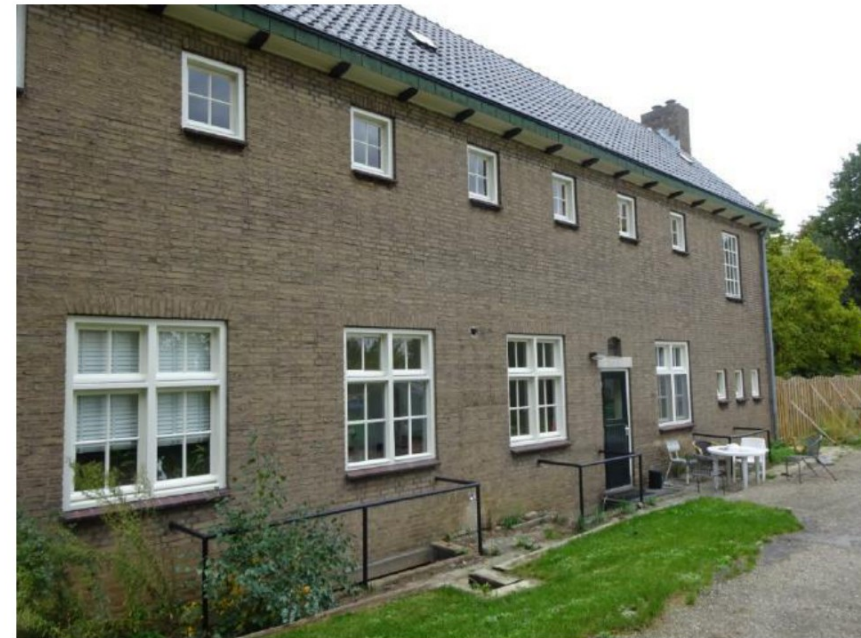
**Figuur 4 - Zuidelijke gevel van de zuidelijke vleugel rondom de carré; in de gevelopbouw zijn invloeden van de Bossche School herkenbaar.**

De zusters Carmelietessen gaven de opdracht voor het ontwerp van het klooster aan [REDACTED] (Tegelen, 11 maart 1895 - Maastricht, 16 augustus 1971), een plaatselijke architect. In de jaren 20 en 30 van de 20<sup>e</sup> eeuw werkte hij vooral in zijn woonplaats Beek, met name aan rooms-katholieke kerkelijke gebouwen, zoals kerken, kloosters, kapellen en dergelijke. Hij ontwierp voornamelijk in traditionalistische stijl. Het Carmelietessenklooster is een goed voorbeeld daarvan. Na de Tweede Wereldoorlog heeft hij de cursus Kerkelijke Architectuur gevolgd in 's-Hertogenbosch (vandaar de naam Bossche School<sup>15</sup>). In die cursus werd veel aandacht besteed aan de vroegchristelijke architectuur, met name de basilicabouw van kerken. [REDACTED] heeft zich daardoor laten inspireren, hetgeen zichtbaar is in zijn ontwerp voor de Onze-Lieve-Vrouw Hulp der Christenenkerk te Stein (1954). De Bossche School heeft vooral naam gemaakt met de maatsystematiek van het zg. Plastisch Getal<sup>16</sup>. Dat [REDACTED] zich ook daardoor heeft laten inspireren is zichtbaar in de zuidelijke vleugel van het Carmelietessenklooster, waarin het maatsysteem van de Bossche School is af te lezen.

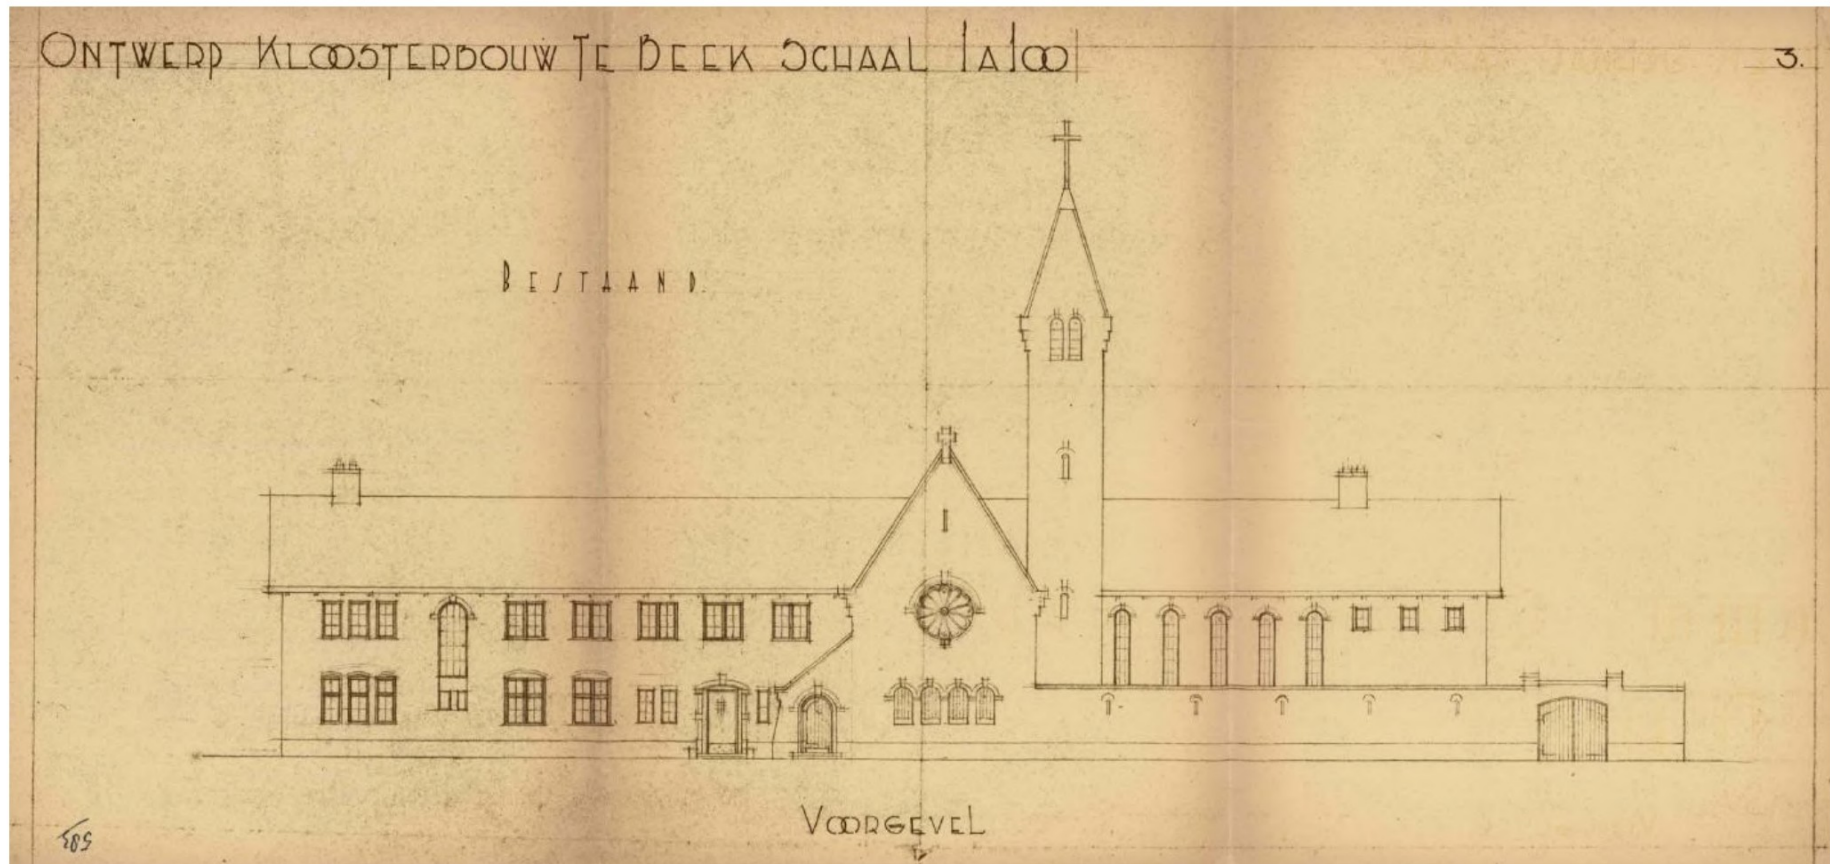
Figuur 5 - Voorgevel van het klooster volgens de bouwaanvraag uit 1937 (bron: Gemeentearchief Beek).

De hoofdmasa van het klooster werd in 1938 gebouwd. De bouwaanvraag werd gedaan op 29 december 1937, de bouwvergunning werd verleend op 27 januari 1938 (!). Deze hoofdmasa omvat de westvleugel aan de straatzijde (Carmelstraat). De westvleugel bestaat uit een centraal ingangsbouw van twee bouwlagen onder een zadeldak, een dwars daarop geplaatste kapel met rozetvenster en een klokkentoren, aansluitend een zusterkapel en in het verlengde daarvan eendienstvleugel van twee bouwlagen onder zadeldak.

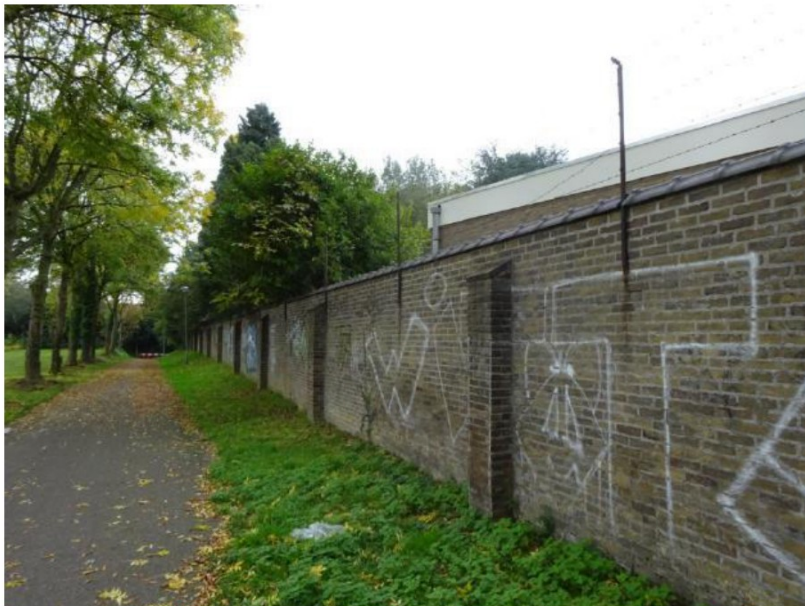
**Figuur 6 - De kloostermuur aan de zijde van de Weg langs de Carmel; de bovenzijde is voorzien van nokvorspannen. Delen van de muur zijn ook voorzien van prikkeldraad.**

Het gehele kloosterterrein werd in 1938 omgeven met een kloostermuur van 2,5 m hoog, afgedekt met nokvorspannen. De muur is slechts 1/2 steen dik en vanwege de gewenste stabiliteit op meerdere plaatsen voorzien van steunberen.

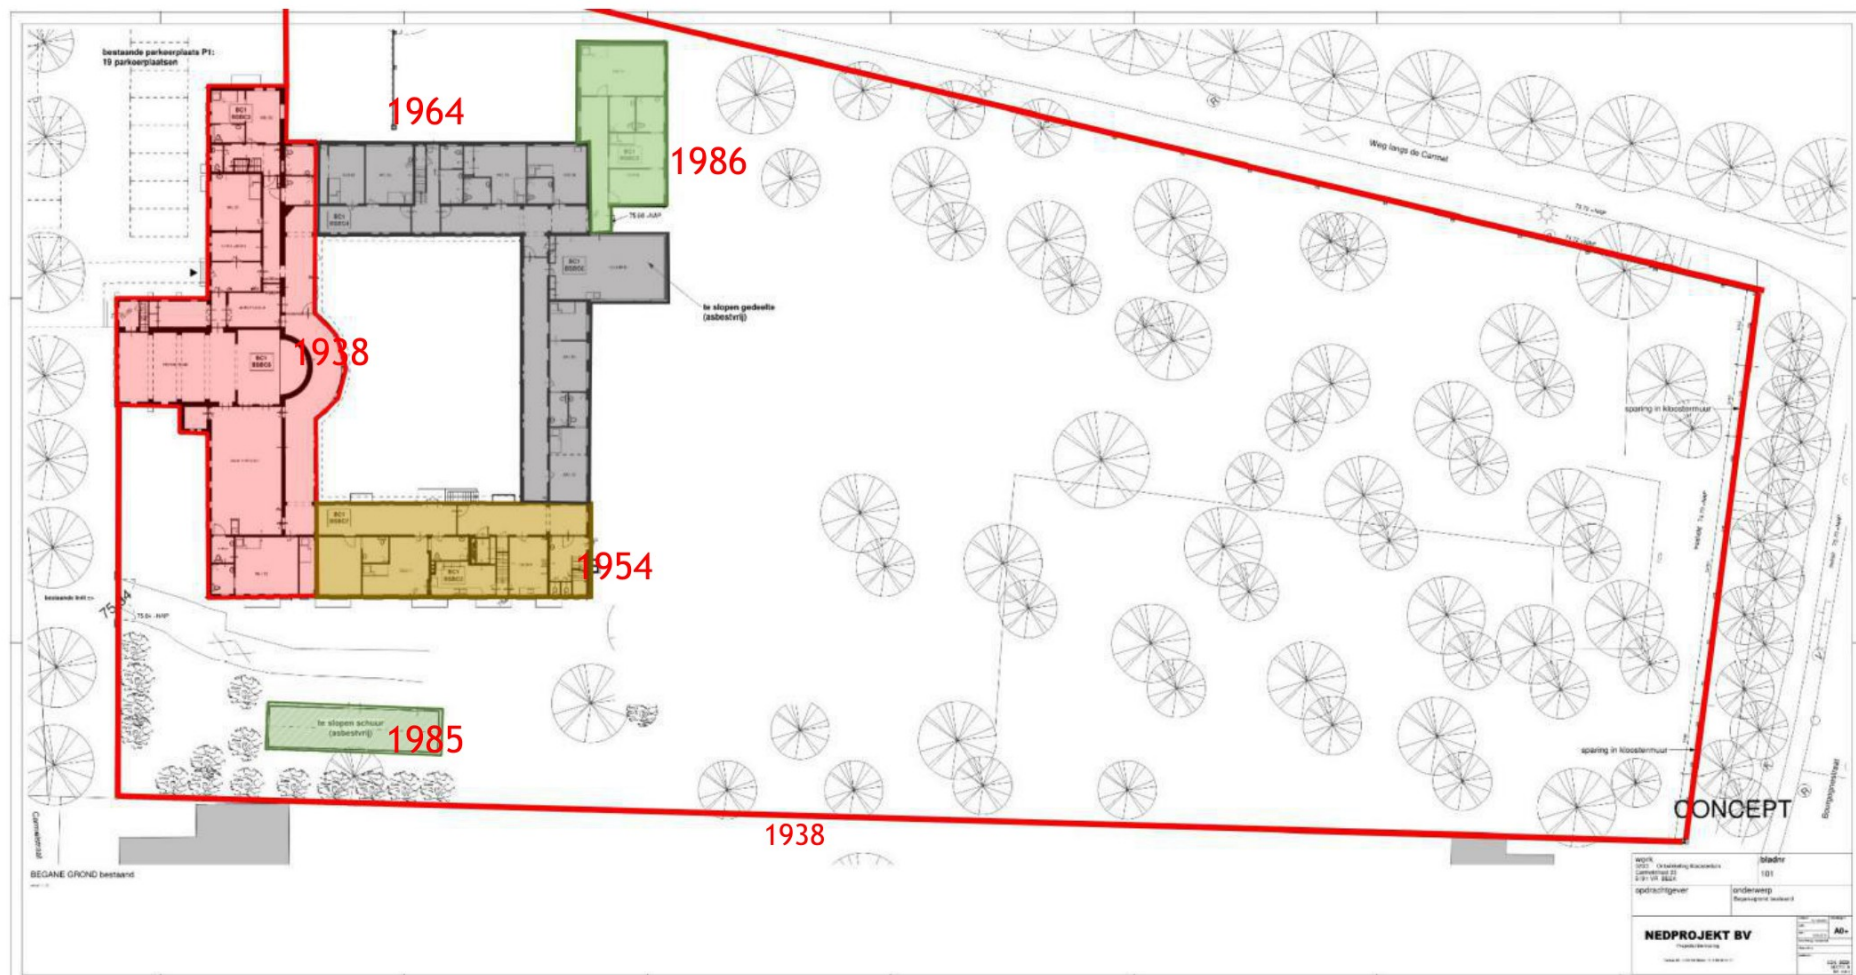
Figuur 8 - Carmelietessenklooster Beek, Bouwfasen.

Na de oorlog was er een grote ruimtebehoefte in het klooster. Daarom werd in 1954 de zuidvleugel toegevoegd. In 1964 werd de carré afgerond door de bouw van de noord- en oostvleugel. Waarschijnlijk zijn deze ook door [REDACTED] ontworpen, maar helaas zijn hiervan geen bouwtekeningen in het gemeentearchief bewaard gebleven.

In 1986 werd nog een gedeelte toegevoegd aan de noordwesthoek van de carré. Kort tevoren was een schuur gebouwd ten zuiden van het kloostergebouw. Deze toevoegingen bestaan nog steeds.

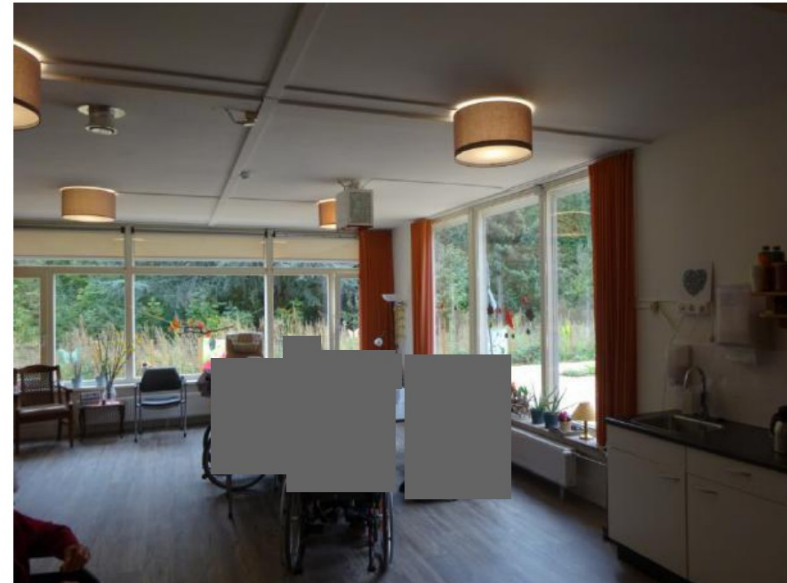
Figuur 10 - Interieur ontmoetingsruimte die zal worden geamoveerd om plaats te maken voor een ruime koppeling met de nieuwbouw.

De bedoelde ruimte is gebouwd na 1964 en voor 1985 volgens de toen in zwang zijnde nieuw-zakelijke architectuur.<sup>17</sup> Noch intern, noch extern zijn bijzondere elementen, detailleringen of andere bouwhistorische waarden aangetroffen.

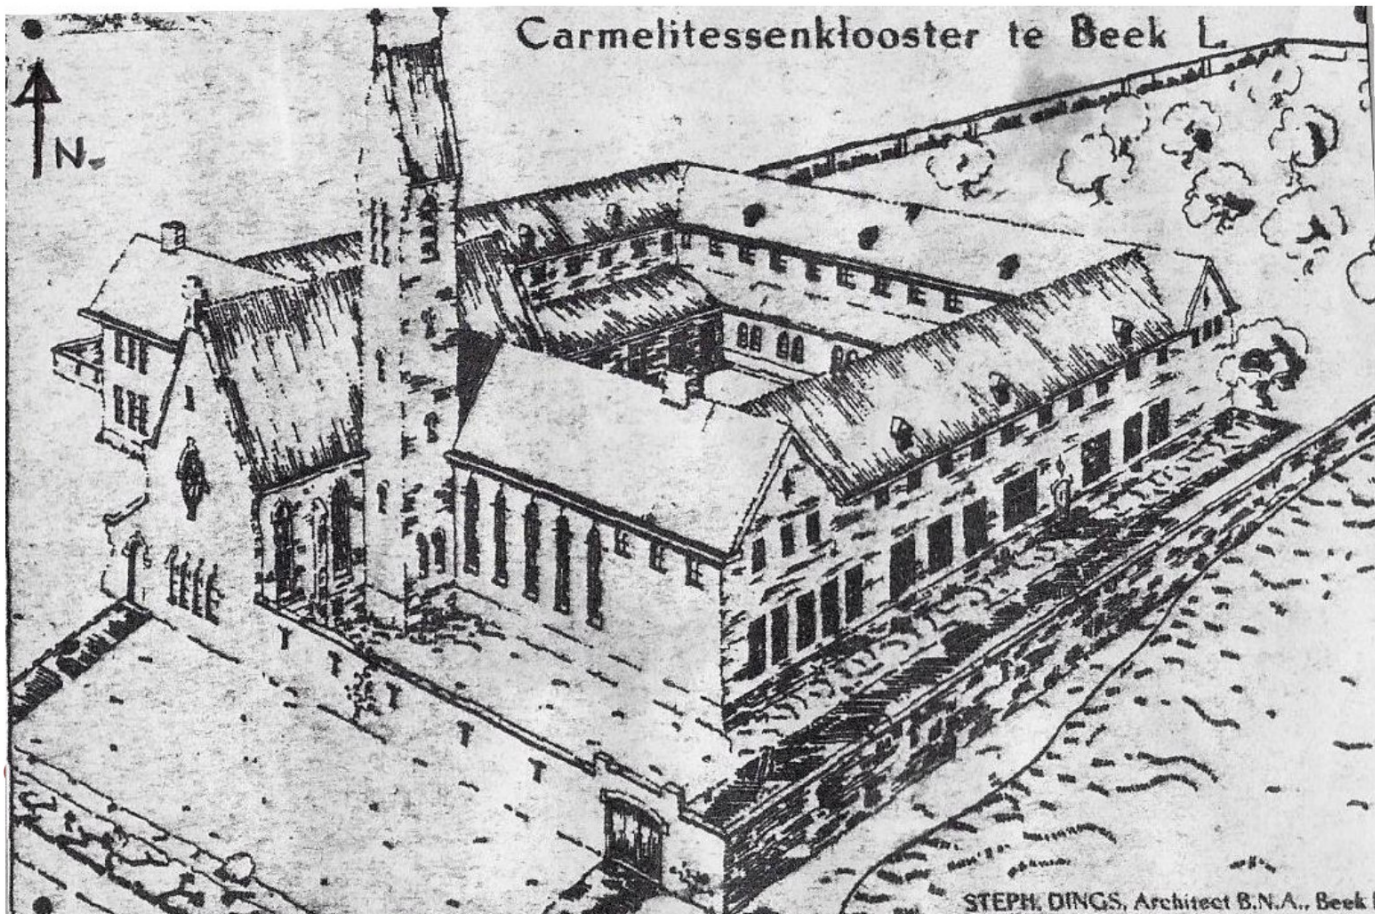
Figuur 13 - Schetstekening van het kloostercomplex door architect [redacted] (bron: Heemkundevereniging Beek)

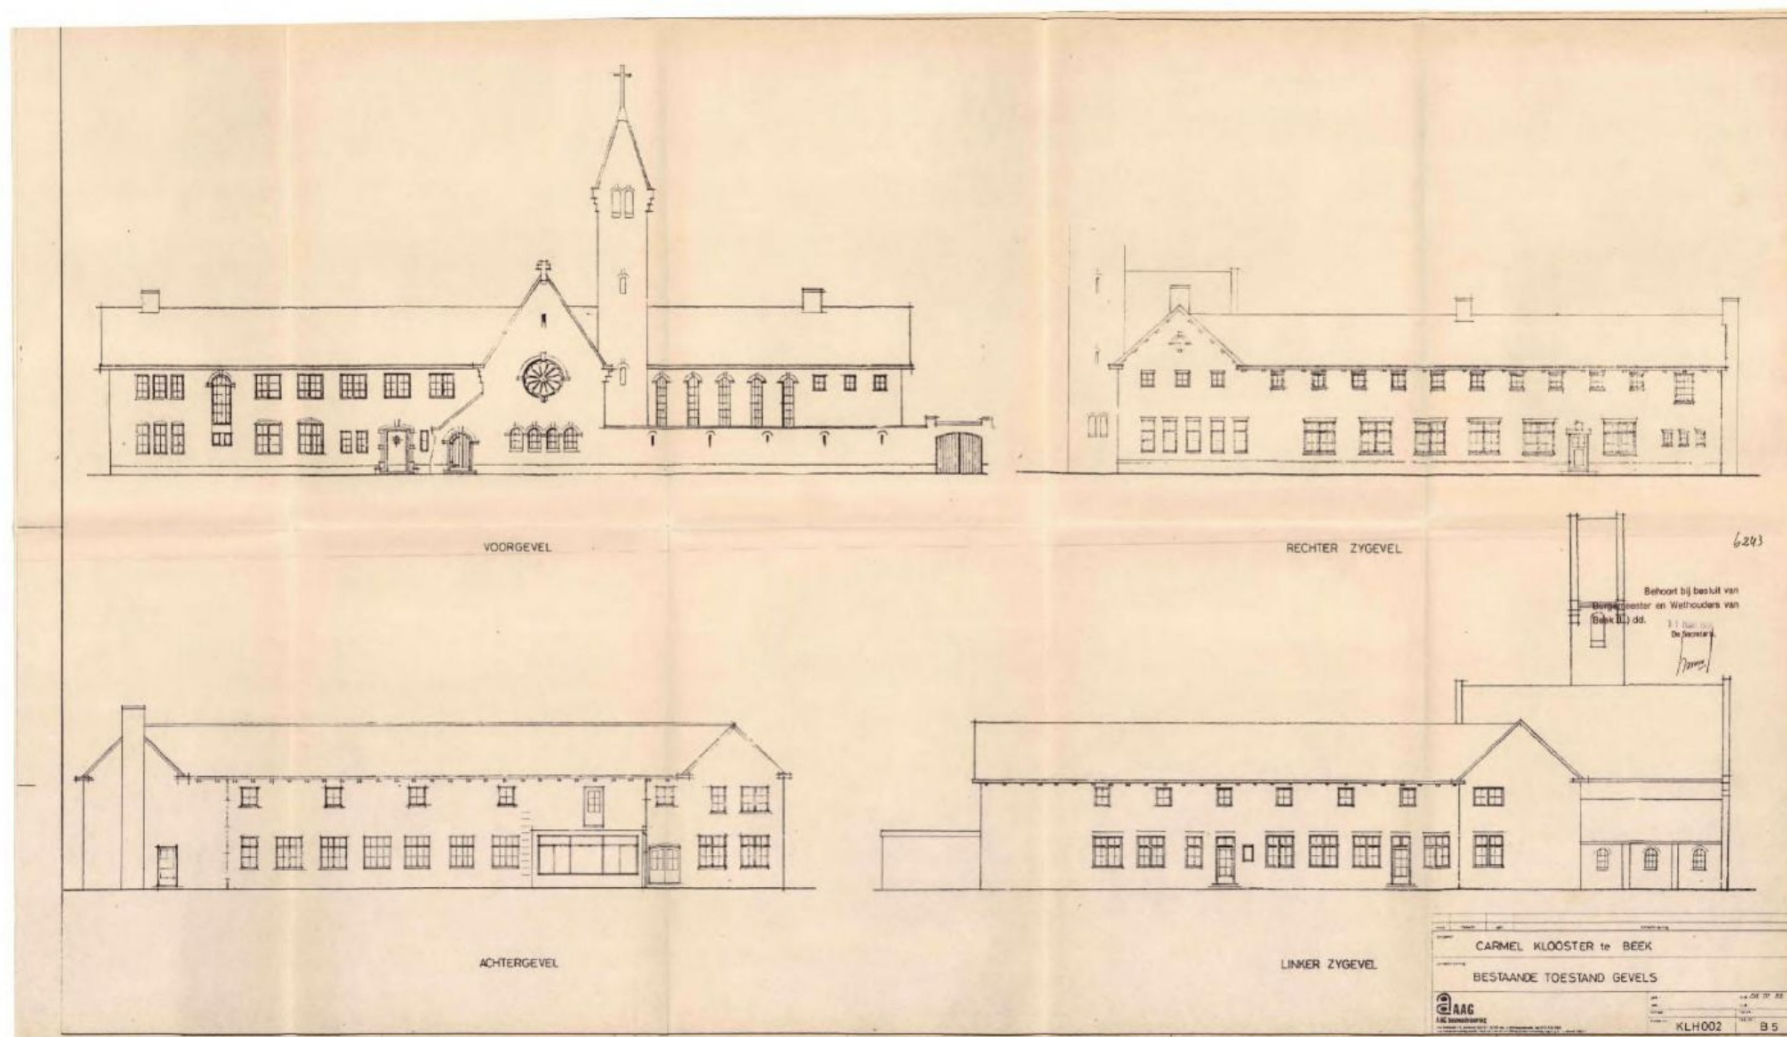
Figuur 17 - Bouwaanvraag 1986 - Gevels bestaande klooster; de ontmoetingsruimte was toen al aanwezig.

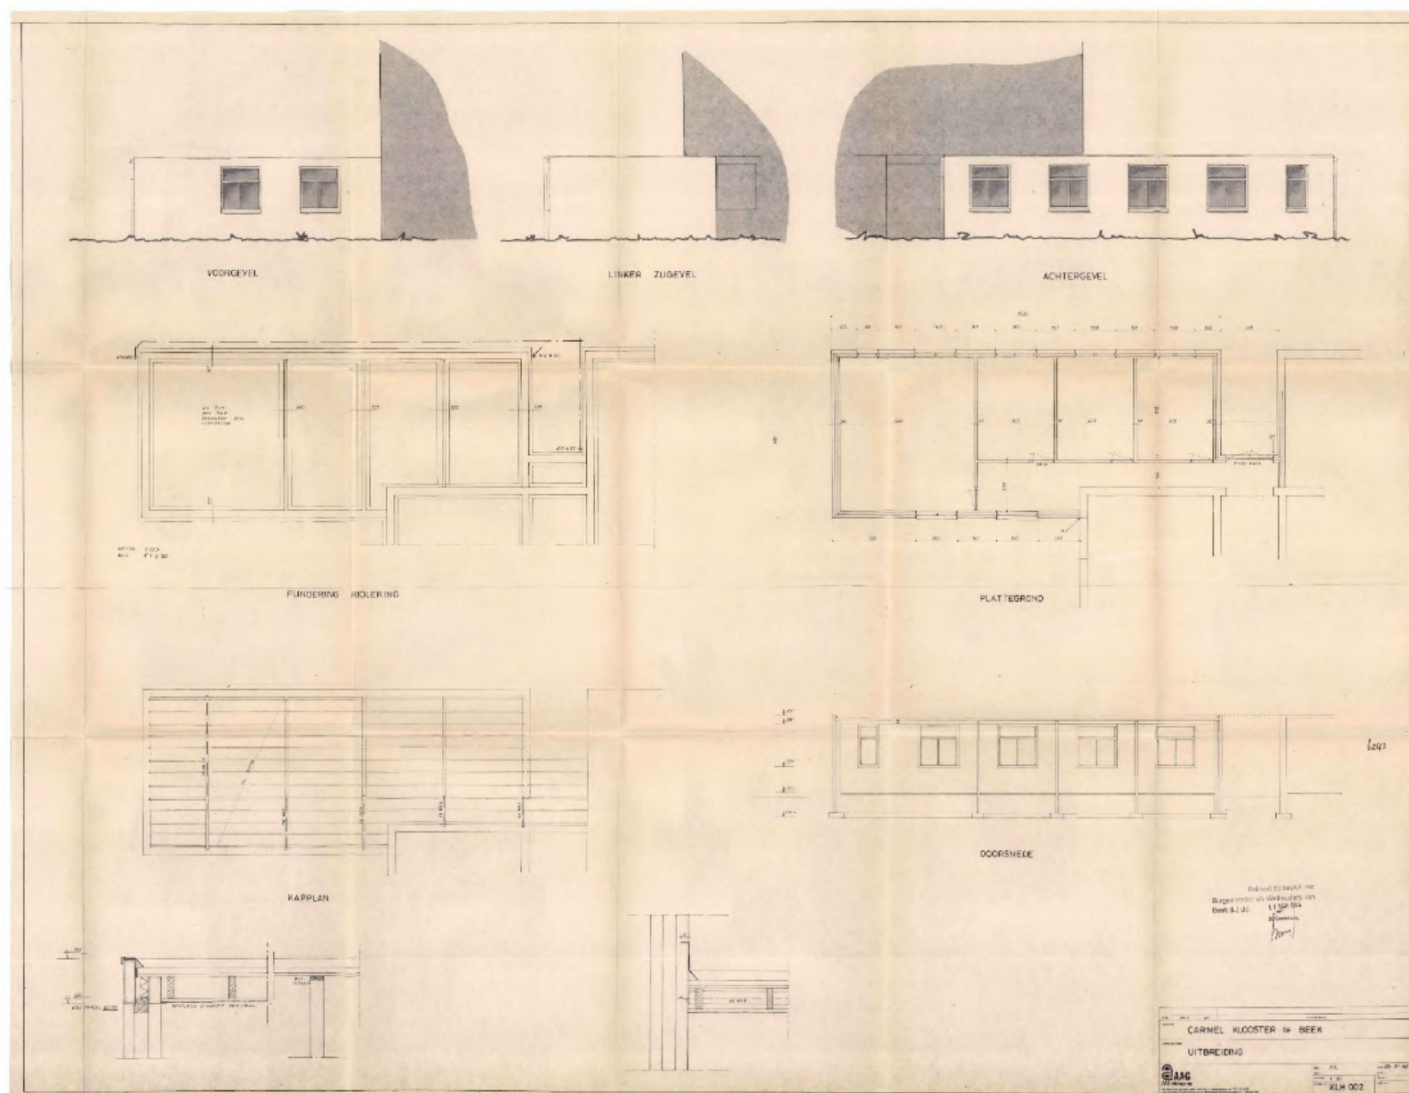
Figuur 18 - Bouwaanvraag 1986 plattegronden en gevels uitbreiding.

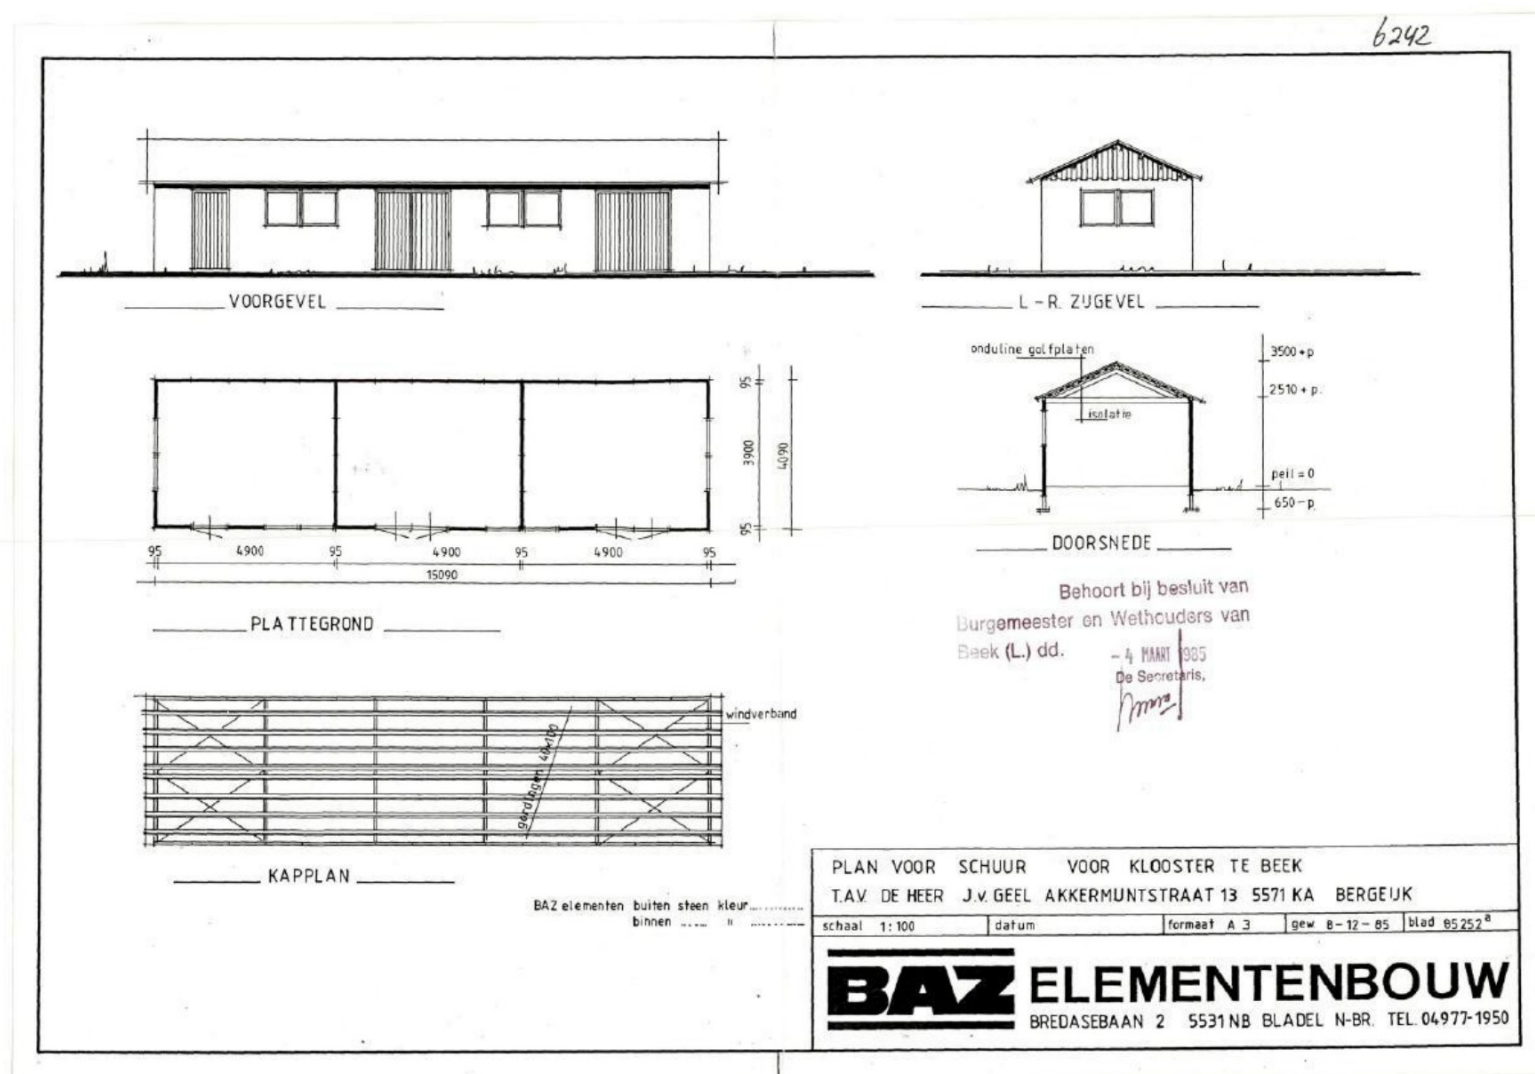
Figuur 19 - Bouwaanvraag 1986 - bouwaanvraag van de schuur.

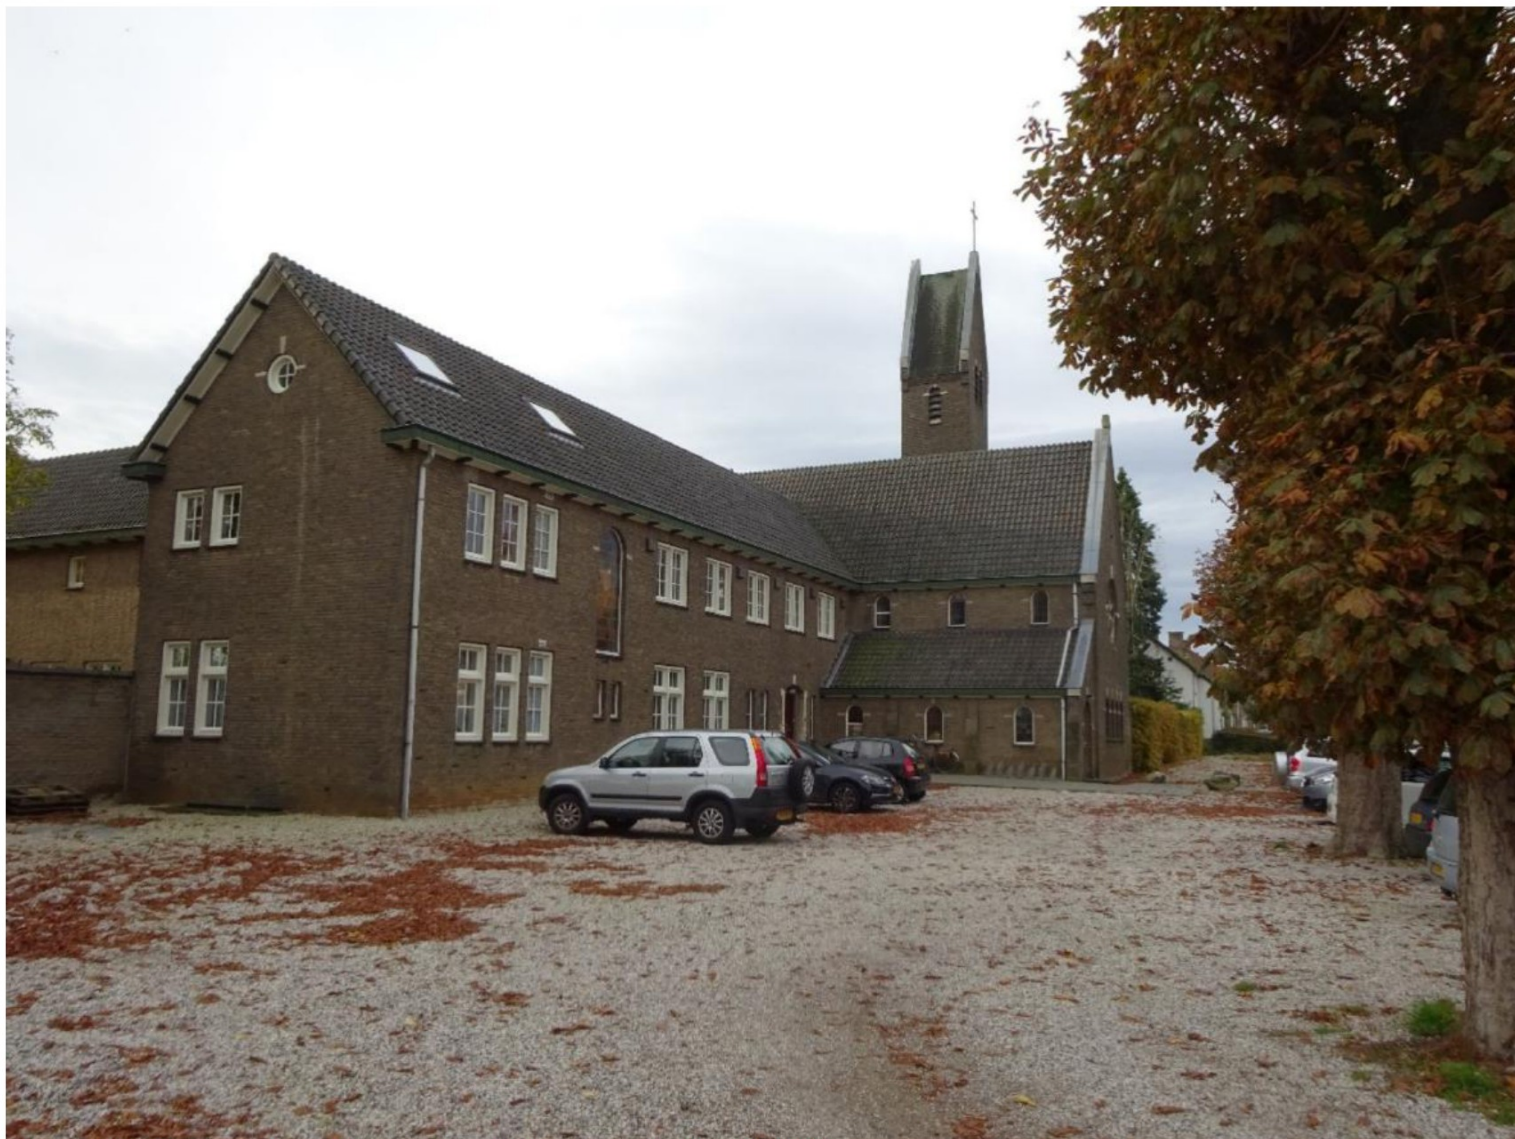
Figuur 20 - Voorgevel en linker zijgevel kloostergedeelte uit 1937.

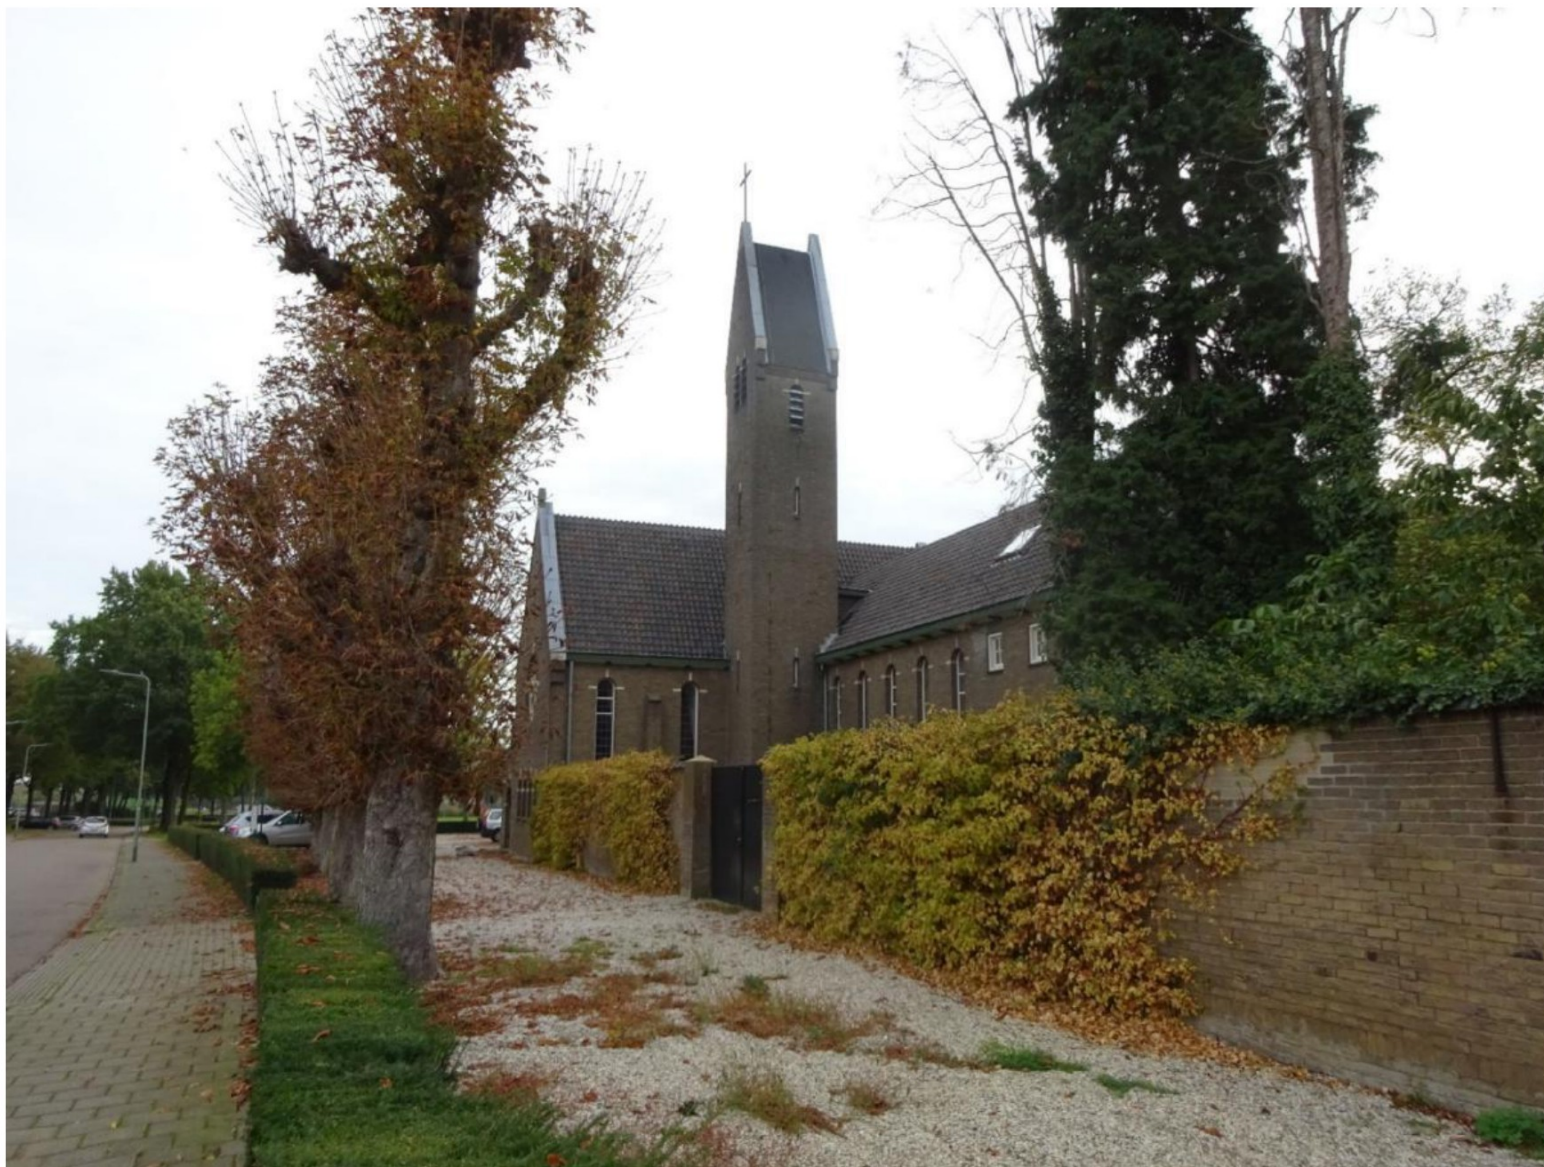
Figuur 21 -Voorgevel en gedeelte kloostermuur met poort; links de gekandelaberde kastanjabomen.

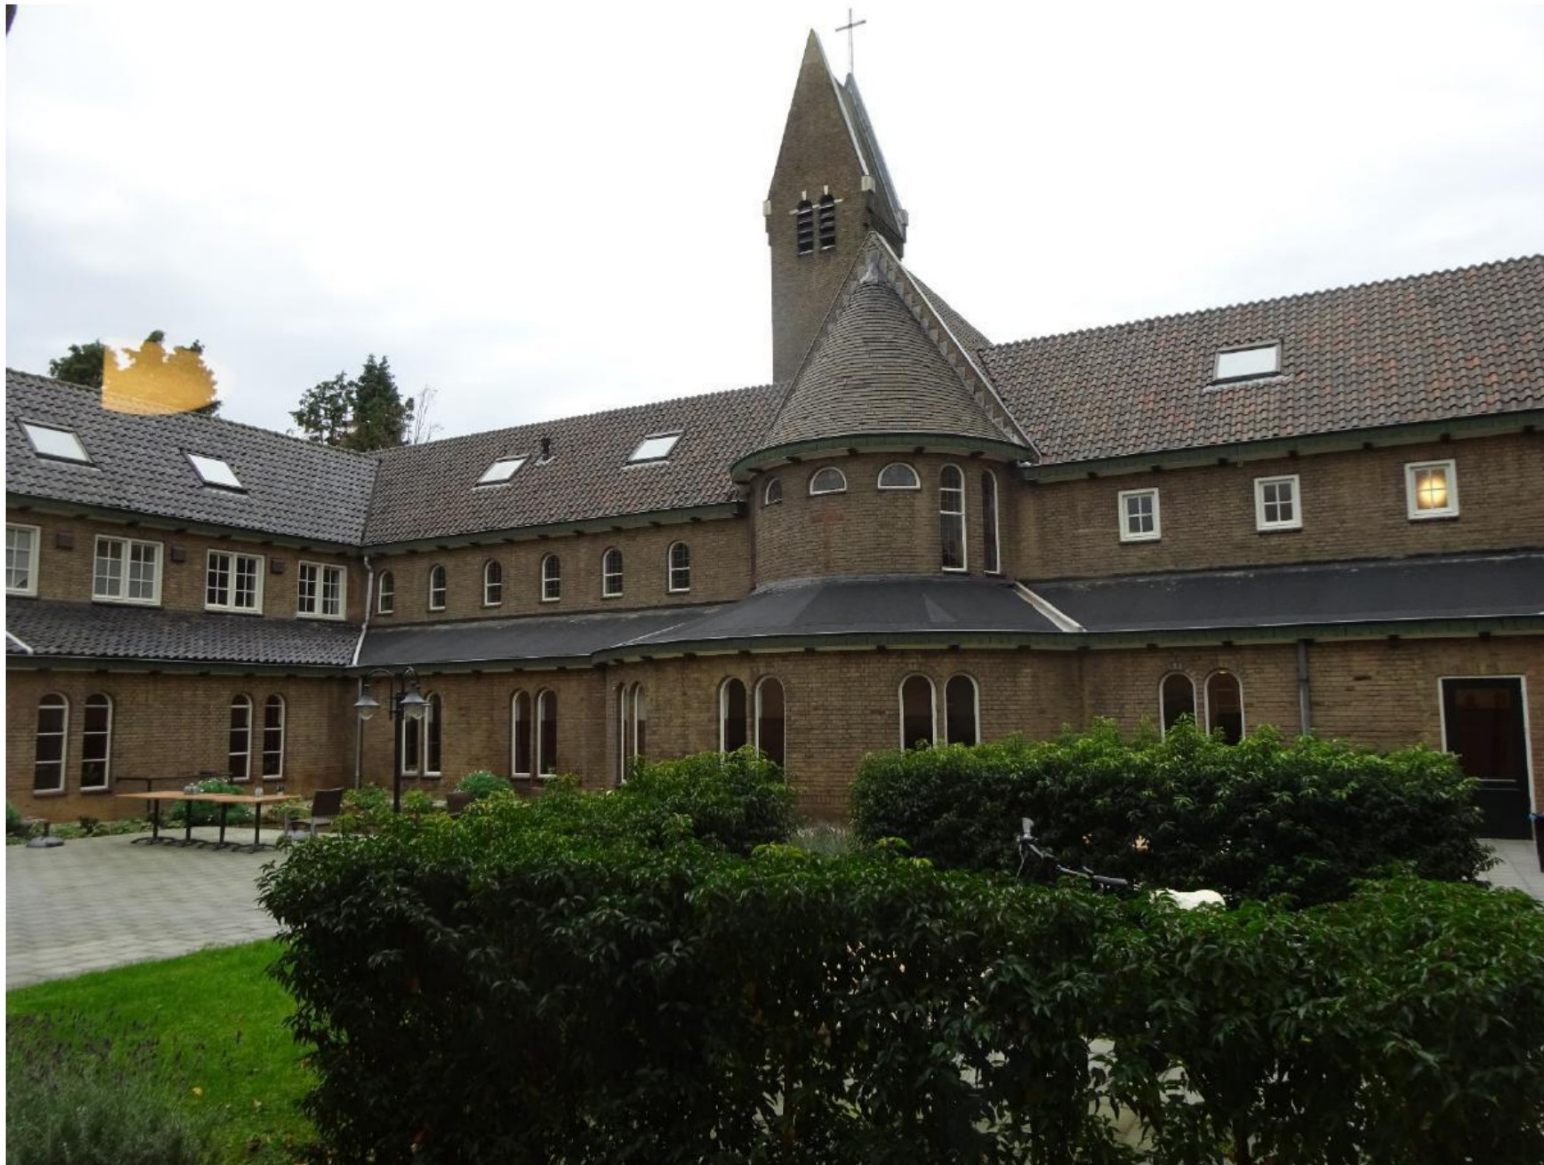
Figuur 23 - De binnengevels van de carré.

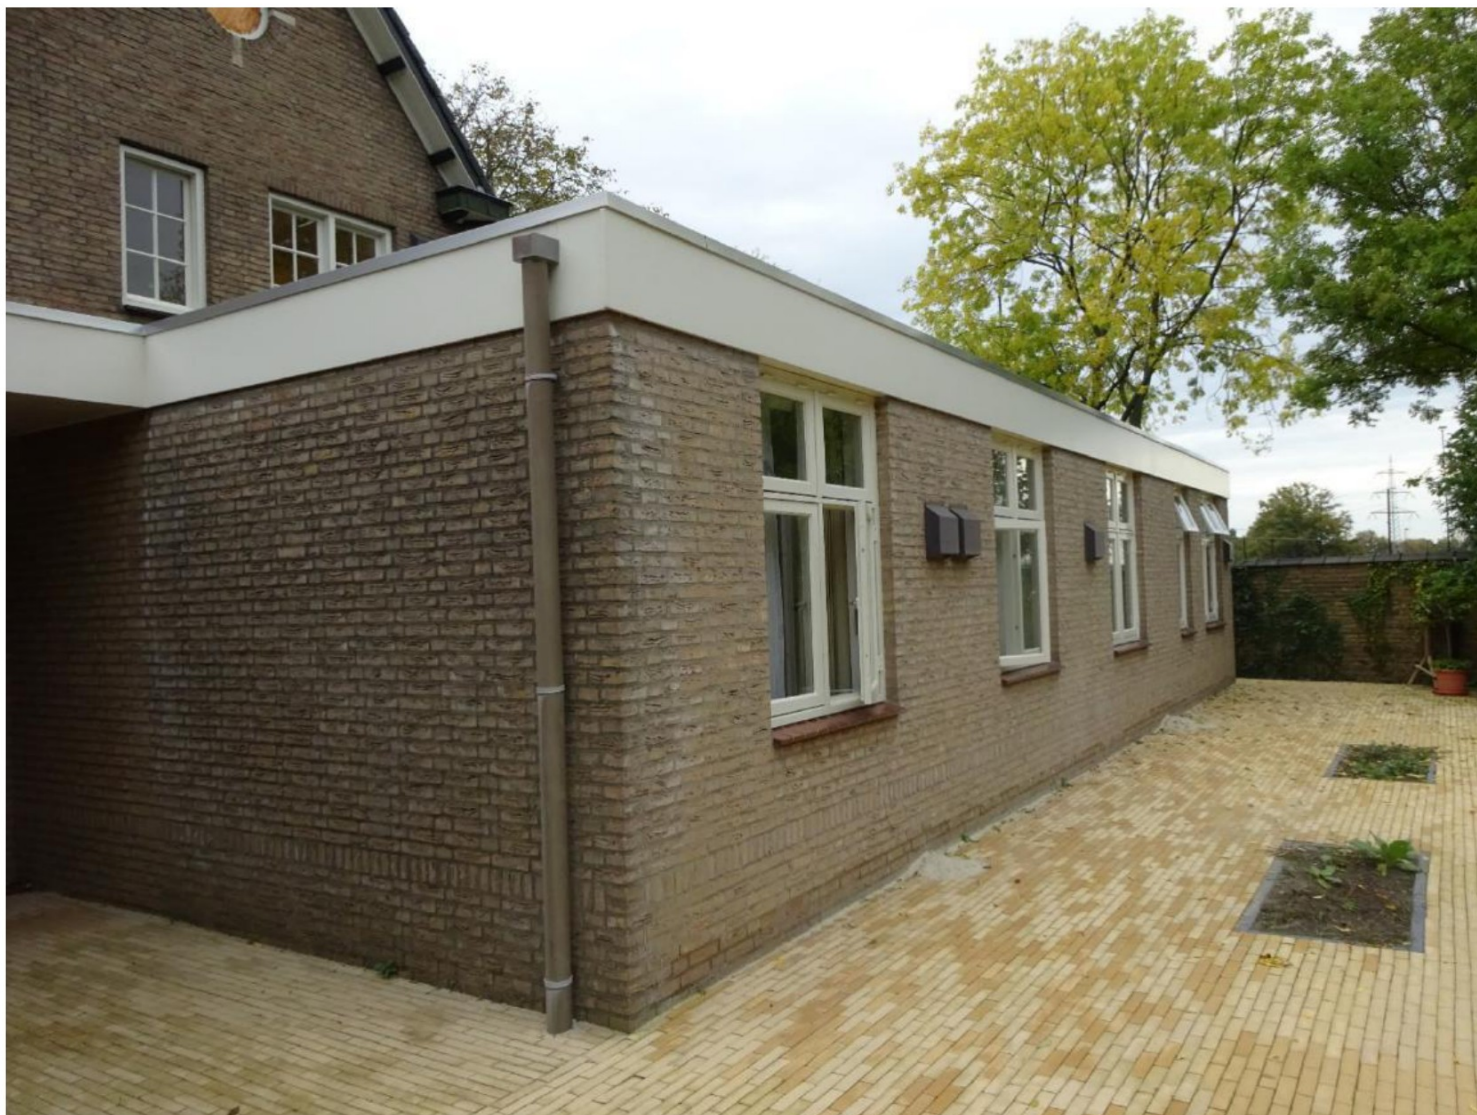
Figuur 24 - Verblijfsruimte uit 1986 - dit deel wordt gehandhaafd.
