# CULTUURHISTORISCH RAPPORT CARMELSTRAAT 23 BEEK

NEDPROJEKT BV

## 2.2. Beschrijving en bouwgeschiedenis Carmelstraat 23

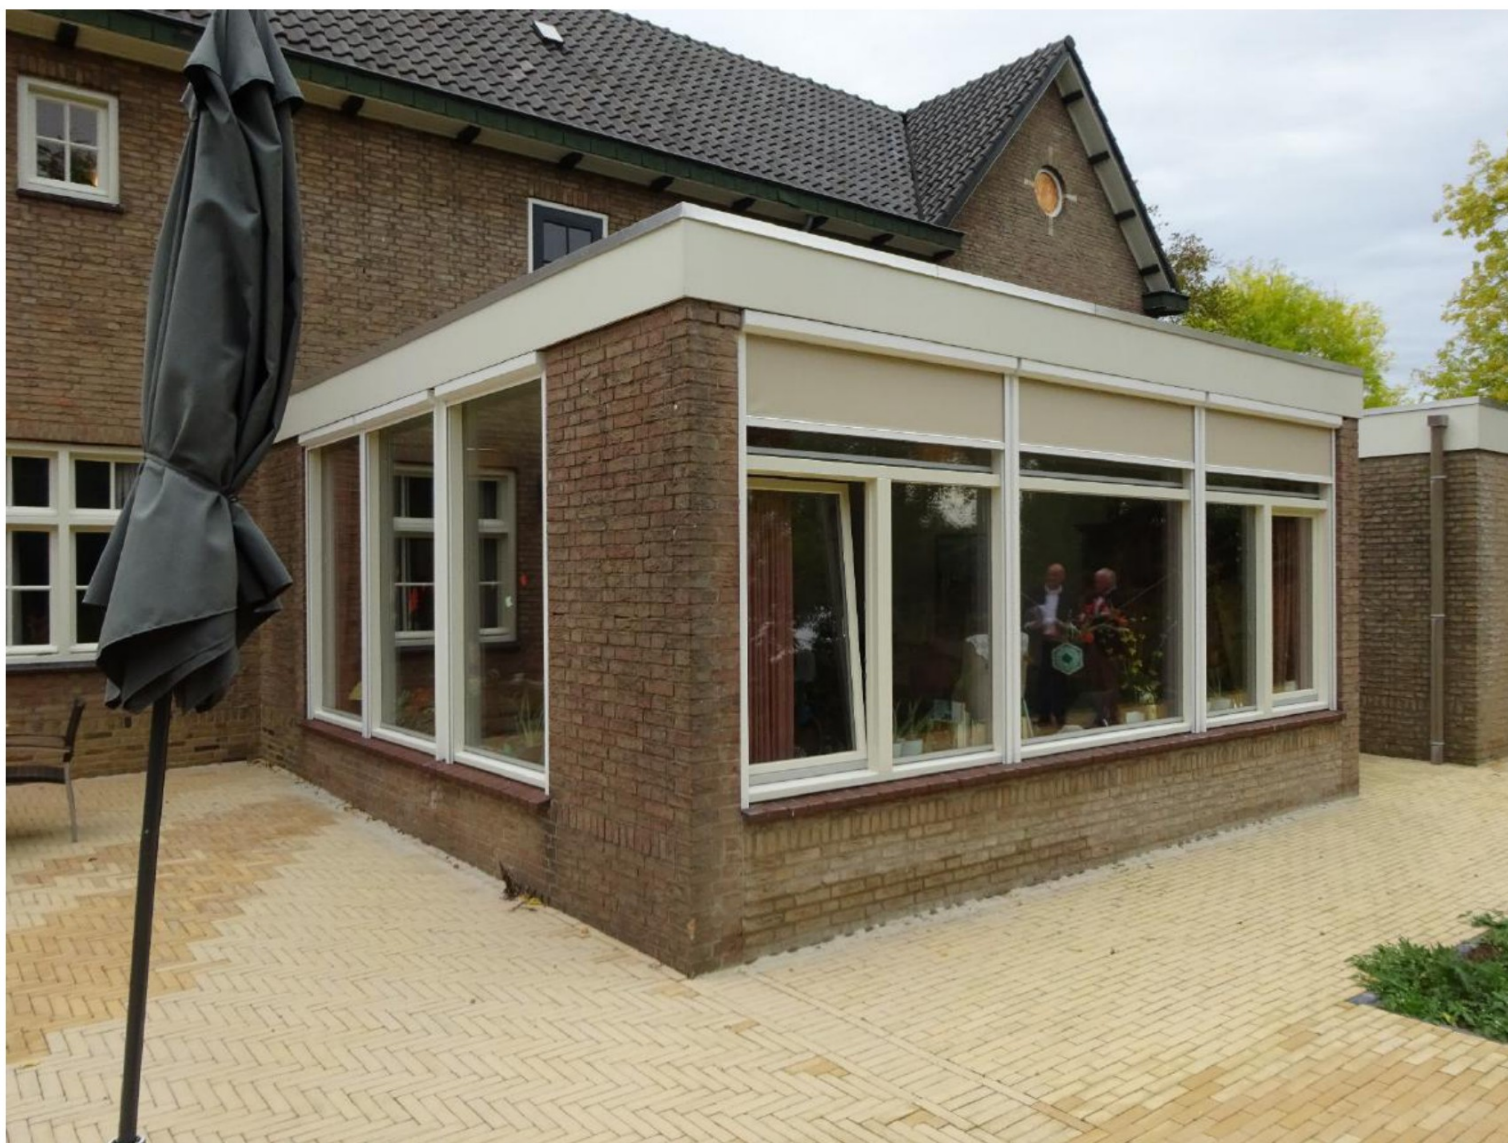
Figuur 25 - De recreatieruimte/ontmoetingsruimte; van dit gedeelte is een aanvraag gedaan om dit af te breken.

<sup>17</sup>Er is geen bouwaanvraag voor dit gedeelte aangetroffen. Op de bouwaanvraag van 1986 staat deze als “bestaand” aangegeven. Bouwwijze en architectuur (zie Figuur 25) laten zien dat dit deel niet gelijktijdig met het realiseren van de carré in 1964 is gerealiseerd.

De ontmoetingsruimte, aangemerkt als indifferent/geen cultuurhistorische waarde (Figuur 14) kan worden afgebroken om een verbinding te kunnen maken met het geplande appartementencomplex. Deze nieuwe aansluiting tussen de beeldbepalende kloostervleugel en de aangrenzende nieuwbouw - ter plaatse van de te slopen aanbouw - dient met respect te worden vormgegeven

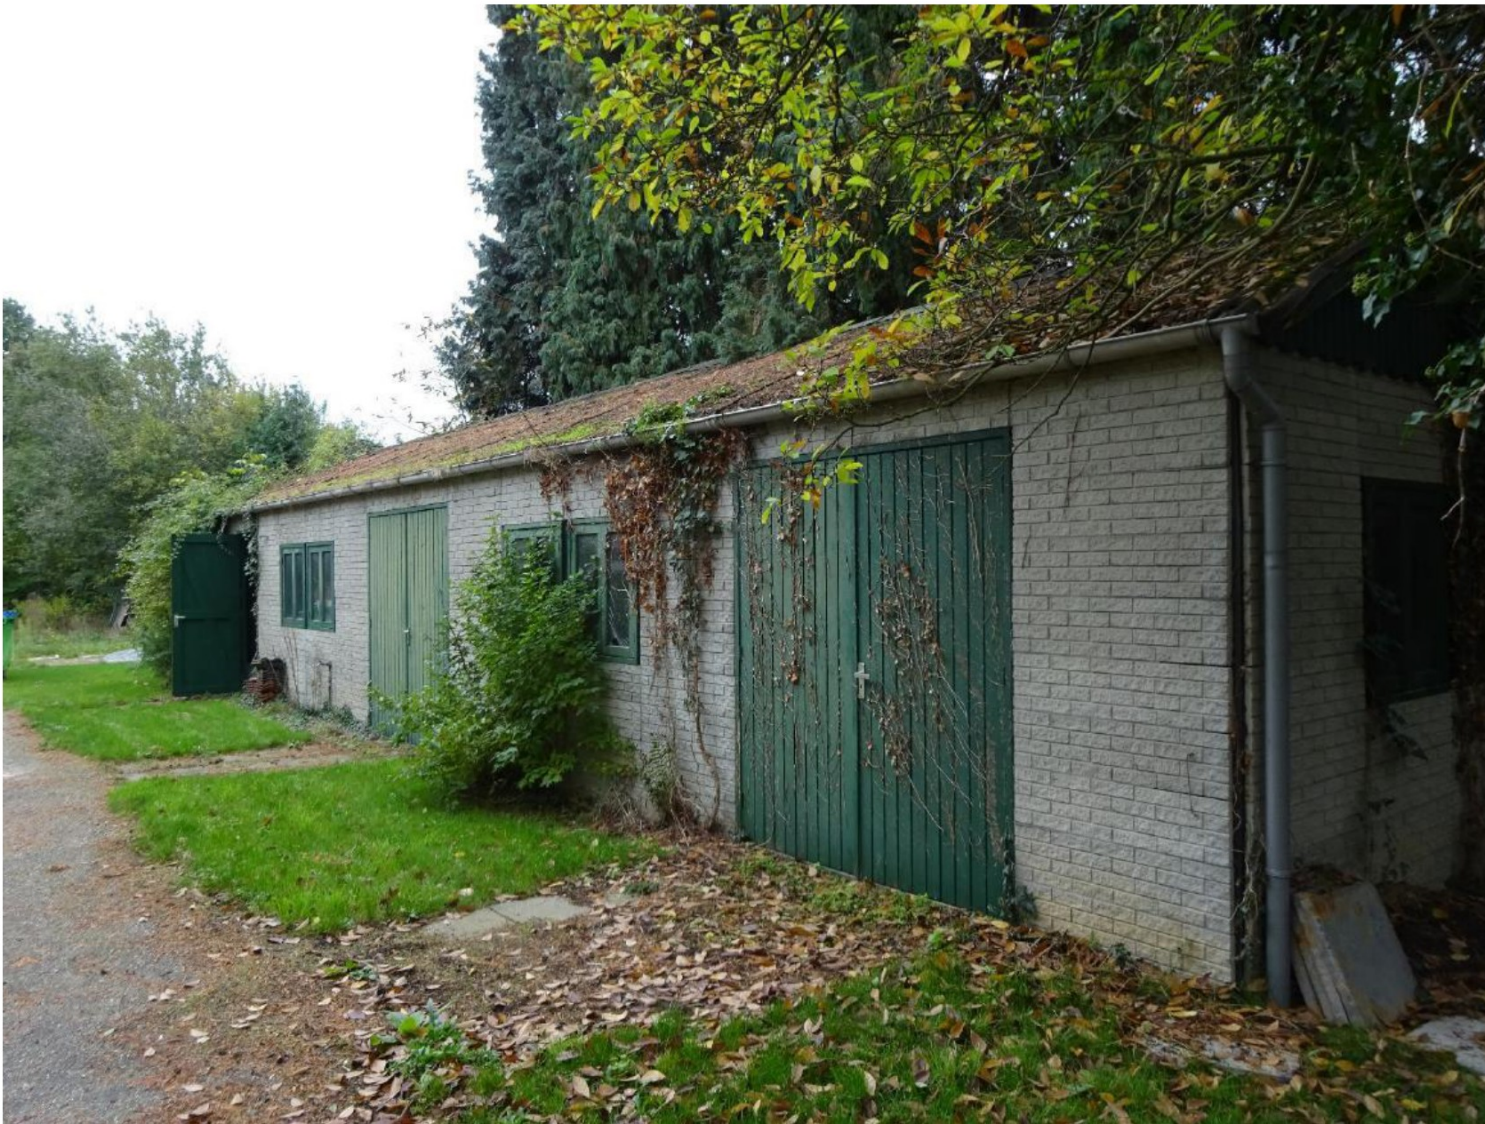
Figuur 26 - Schuur uit 1986.
