Actualiserend vooronderzoek  
Juffrouw Hensenlaan 2-2a Beesel  
(Gemeente Beesel)

# Actualiserend vooronderzoek NEN 5725

## Juffrouw Hensenlaan 2-2a in Beesel

Aeres Milieu Projectnummer : AM23213  
Status rapport : Definitief (versie 1)  
Datum : 26 juni 2023

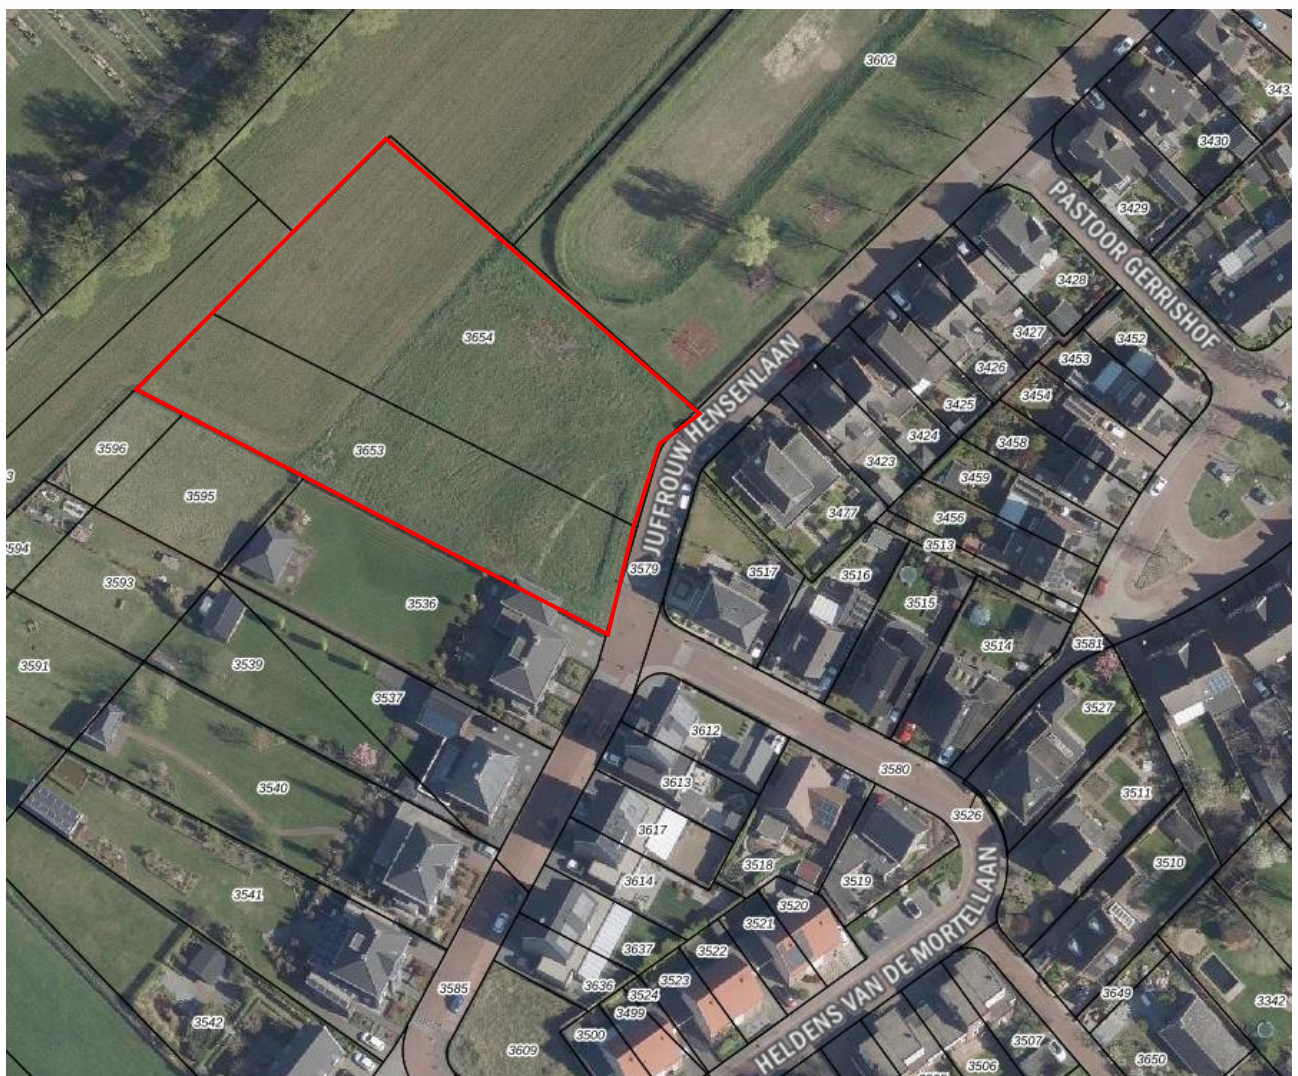
Afbeelding 1: globale begrenzing onderzoekslocatie (bron luchtfoto: pdokviewer 2022)

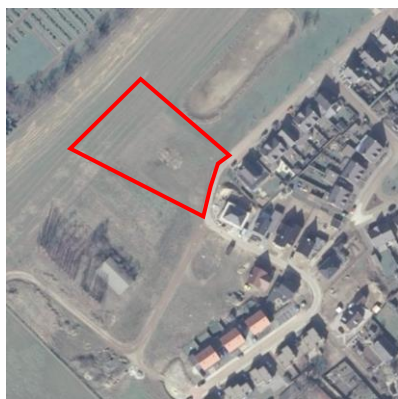
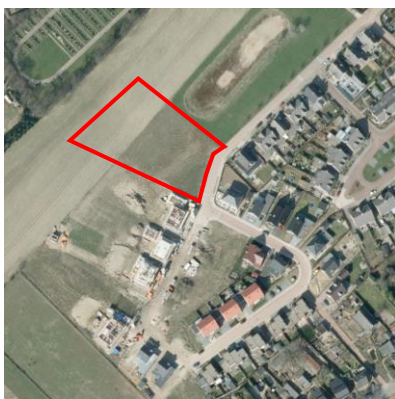
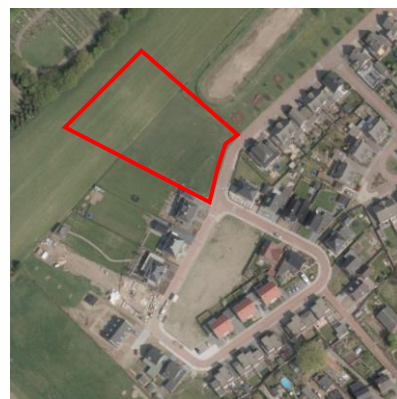
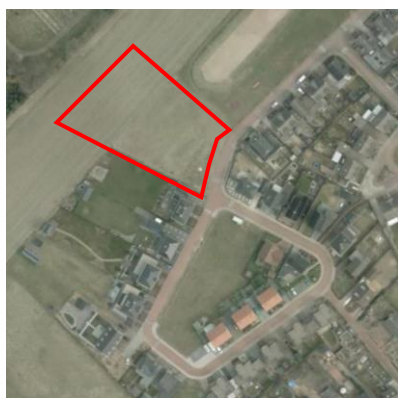
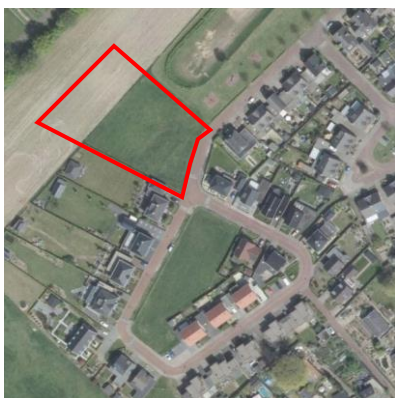
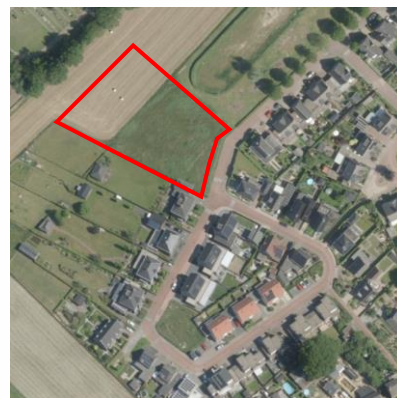
Afbeelding 2: geraadpleegde historische kaarten (bron kaarten: topotijdreis.nl)

In het kader van het actualiserend vooronderzoek zijn luchtfoto's geraadpleegd van de periode 2008 tot heden. Uit de luchtfoto's is af te leiden dat het gebruik van de onderzoekslocatie in de periode 2008 tot heden niet is gewijzigd.

De locatie is al die jaren in gebruik geweest als weiland/grasland. In 2008-2009 zijn ten zuidwesten van de locatie woningen gebouwd (Juffrouw Hensenlaan 4 t/m 10).

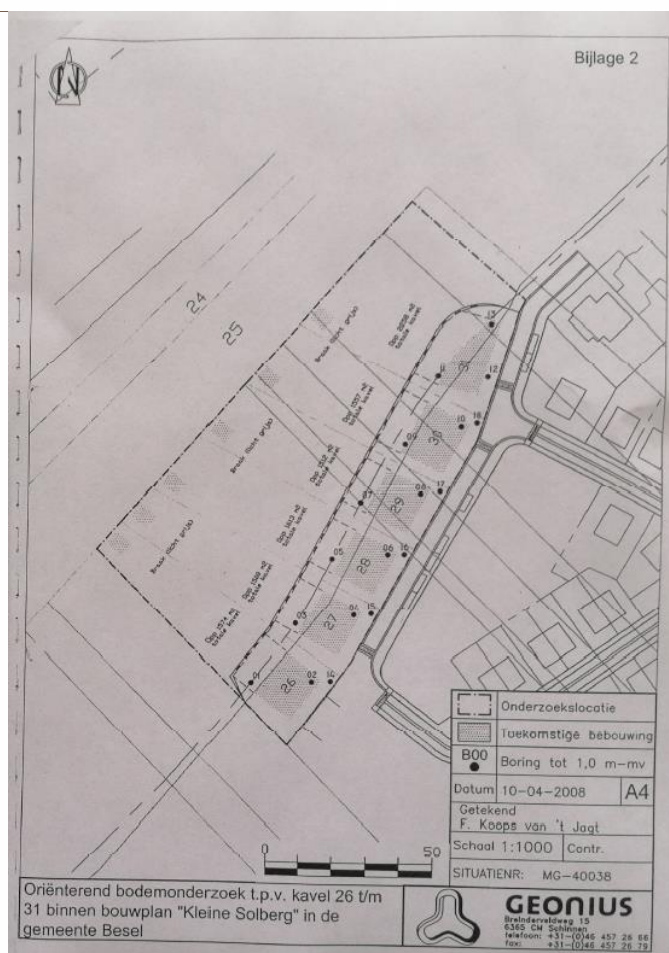
| Onderzoek | Samenvatting resultaten |
|---|---|
| <p>Oriënterend bodemonderzoek t.p.v.</p> <p>kavel 26 t/m 31 binnen bouwplan</p> <p>"Kleine Solberg" in Beesel</p> <p>Geonius Milieu B.V., kenmerk MG-40038</p> <p>d.d. 11-04-2008</p> | <p>Aanleiding: nieuwbouw woningen</p> <p>Veldwerk: zintuiglijk geen bijzonderheden/afwijkingen aangetroffen</p> <p>Grond: geen verhoogde gehalten aangetoond</p> <p>De situatietekening met boorpunten is hieronder weergegeven</p> |

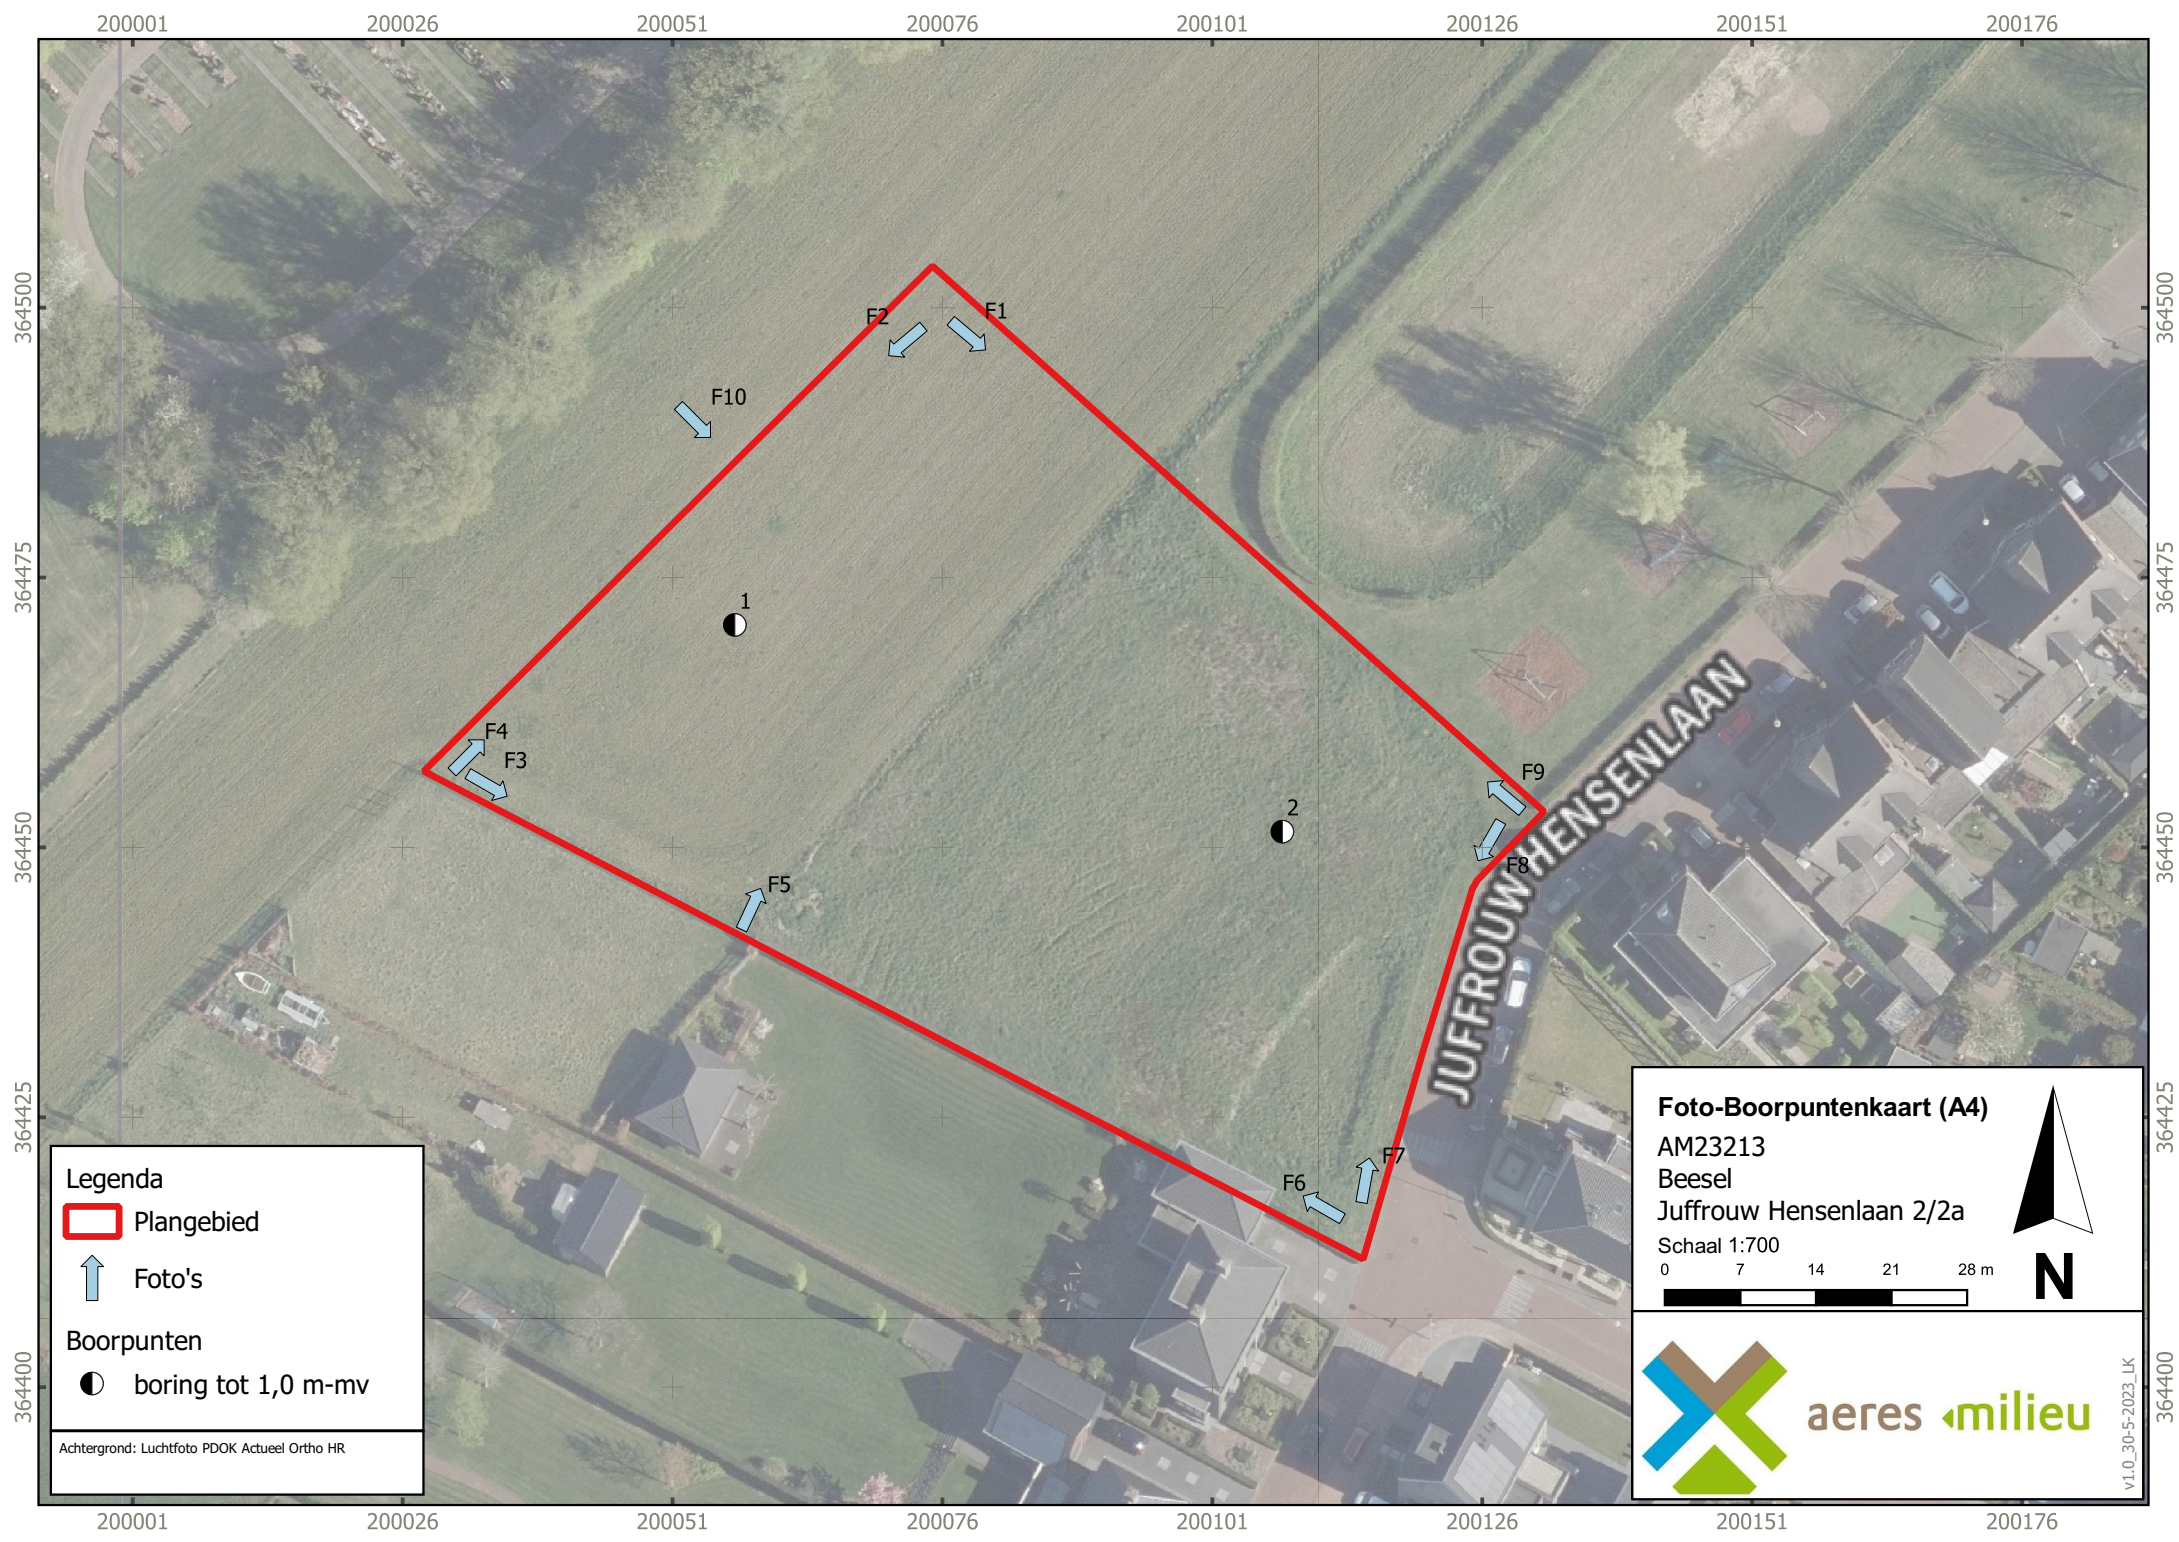
**Foto-Boorpuntenkaart (A4)**  
AM23213  
Beesel  
Juffrouw Hensenlaan 2/2a  
Schaal 1:700

Situatietekening onderzoekslocatie met fotopunten

Om een actueel beeld te krijgen van de bodemopbouw zijn twee profileringsboringen (1 en 2) geplaatst tot 1,0 meter beneden maaiveld.

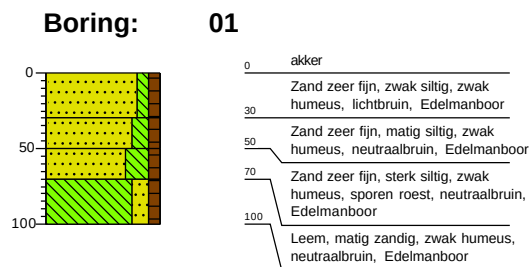
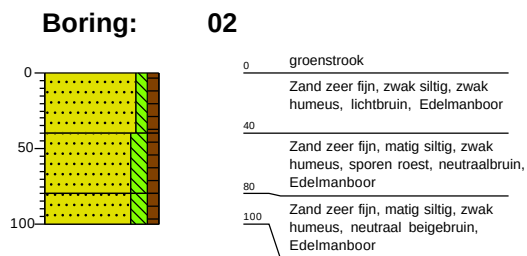
Boorprofielen

Het opgeboorde bodemmateriaal is volgens de classificatienorm voor onverharde bodems (NEN 5104) beoordeeld. Daarnaast is vastgesteld in hoeverre het opgeboorde materiaal mogelijke aanwijzingen biedt voor de aanwezigheid van visueel zichtbare verontreiniging. In het opgeboorde bodemmateriaal van de bovengrond en ondergrond zijn zintuiglijk geen bijmengingen/afwijkingen waargenomen.

De uitkomende grond en alle zintuiglijk waargenomen bijzonderheden zijn per boring beschreven in de profielbeschrijvingen (bijlage 4).
