## BODEMSANERING

OUDDORP 24

TE BEESEL

# Rapportage bodemsanering

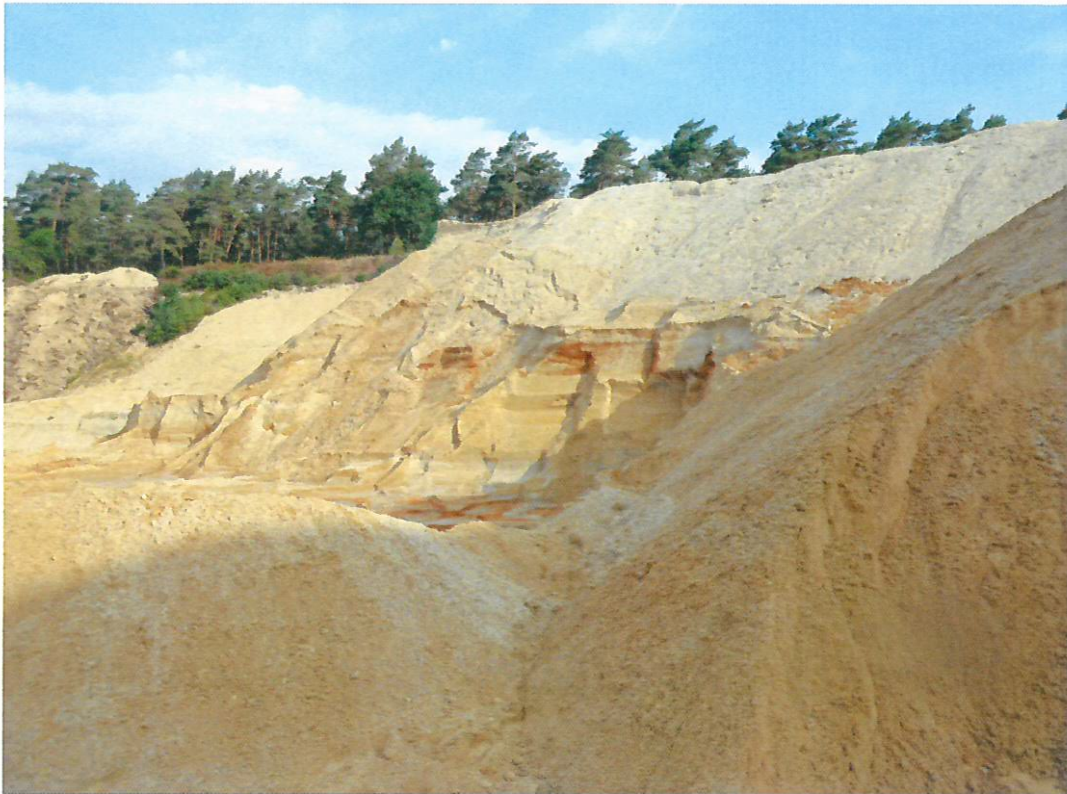
Foto 1: Probenahmebereich Abbaukante und Haufwerke

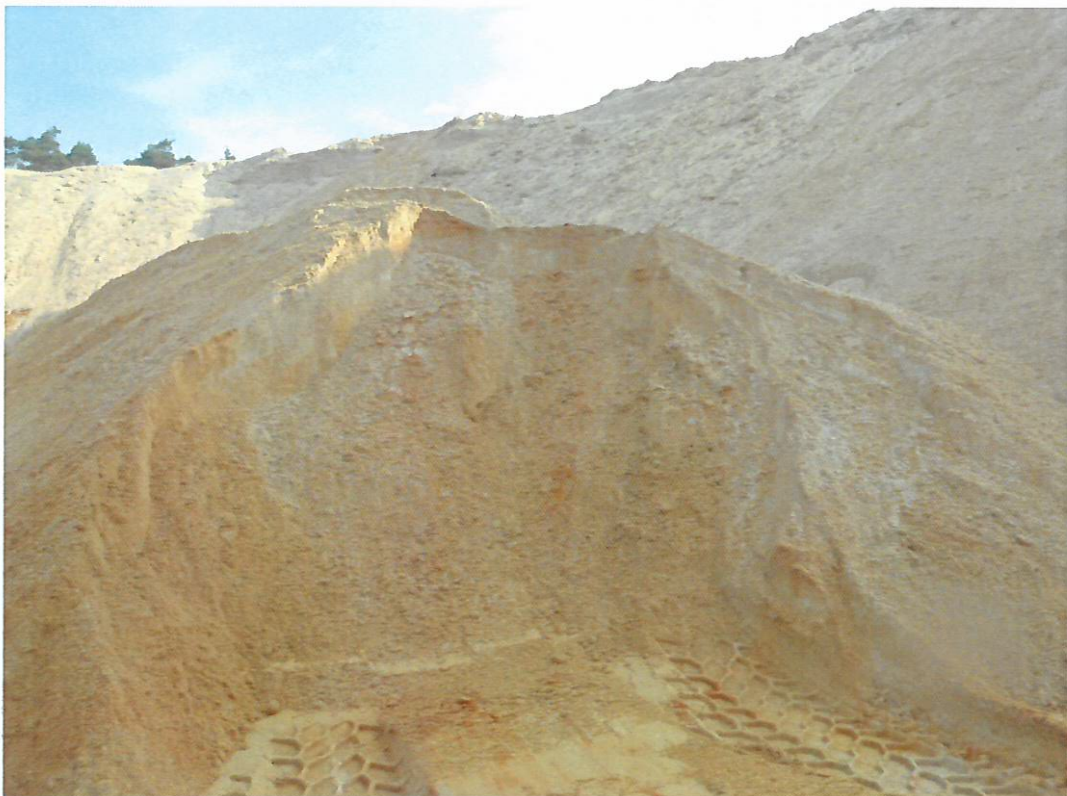
Foto 2: Probenahmebereich Haufwerk

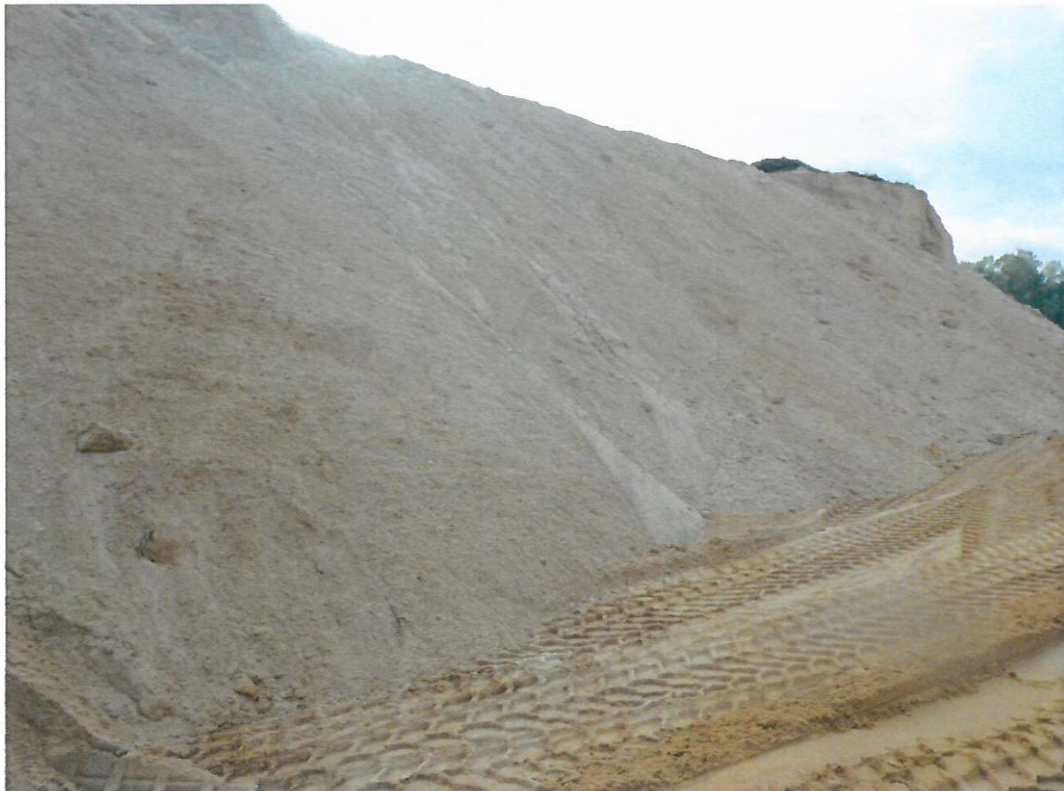
Foto 3: Probenahmebereich Haufwerk

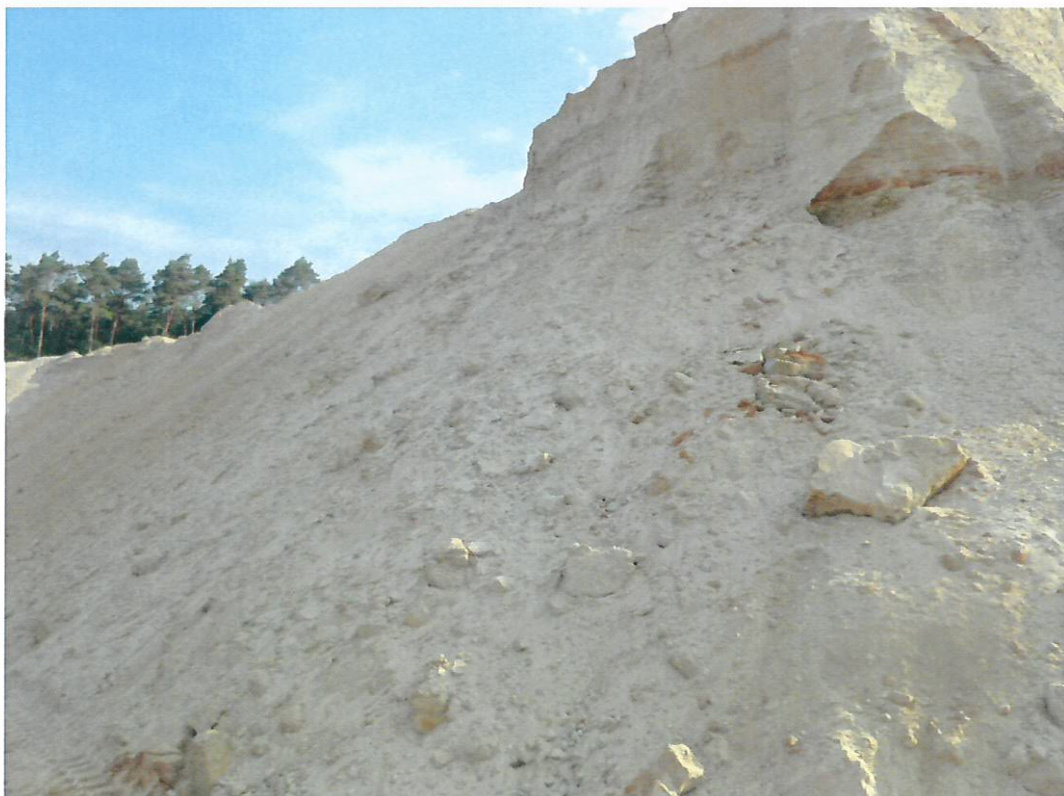
Foto 4: Probenahmebereich Abbaukante und Haufwerk
