## **HISTORISCH (BODEM)ONDERZOEK**

**Pastoor Vranckenlaan 70  
Reuver**

kenmerk HMB B.V.: 25211001H

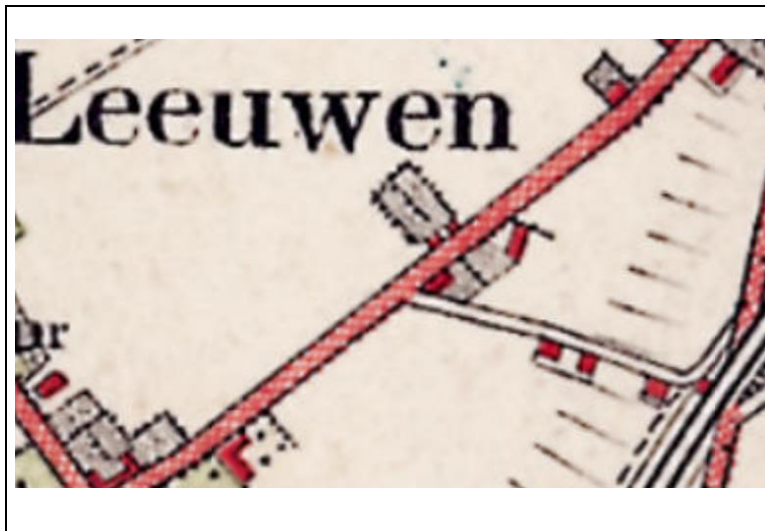
Historische kaart 1900

De locatie heeft van oorsprong, sinds globaal de jaren 1900, een agrarische functie. De eerste bebouwing op de locatie wordt gerealiseerd in de jaren '50, dit betreft het woonhuis dat nog aanwezig is. Verder is er in de jaren '80 een bedrijfsruimte en kantoorruimte gerealiseerd op het achter terrein van het woonhuis, deze zijn eveneens nog aanwezig op de locatie. Op basis van de bekende gegevens zijn de bedrijfsactiviteiten (kantoor) stopgezet op 31 december 2019. De bedrijfsruimte is daarna gebruikt als kleinschalige werkruimte voor schilderen en glaszetten en is voorzien van een betonvloer.
