milieuhygiënisch vooronderzoek bodem

### Rayerveldweg 1, Beesel

| Rapportnummer | 26735.001 |
| Datum | 15 november 2024 |

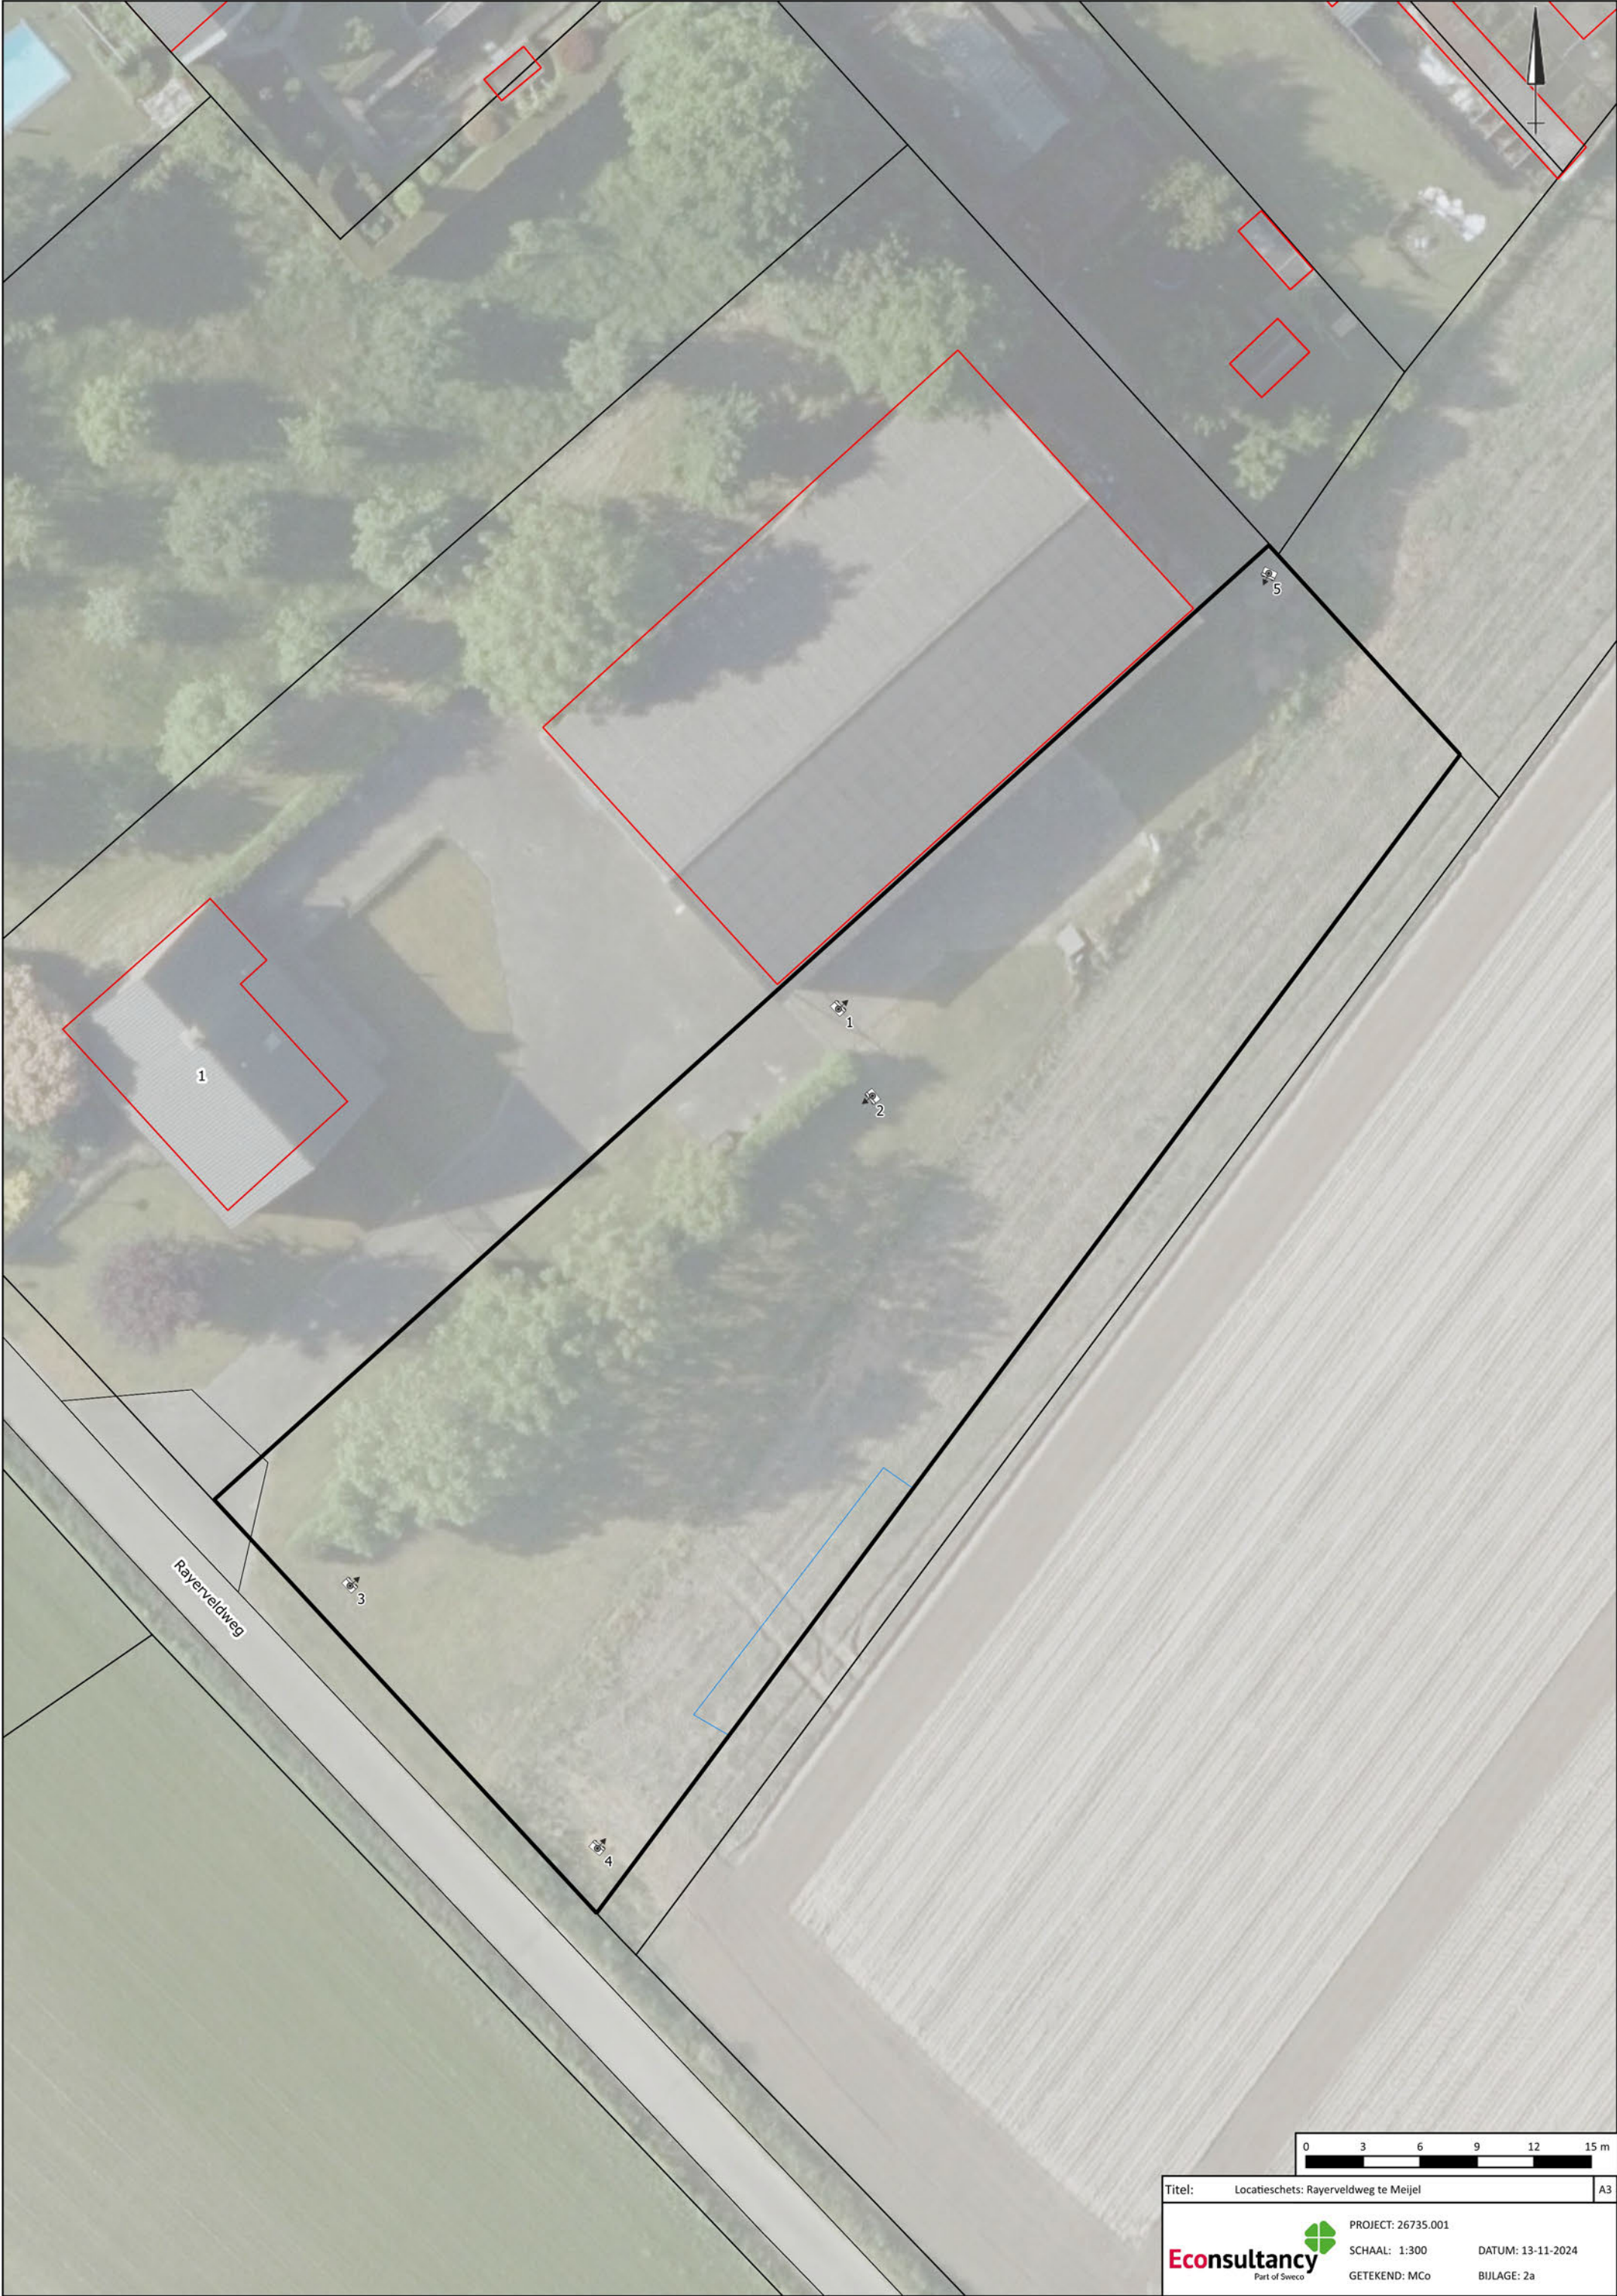
In bijlage 2a is de huidige situatie op een locatieschets weergegeven. Bijlage 2b bevat enkele foto's van de onderzoekslocatie.
