## MEMO

| CB.54-Me F&F Soortgericht onderzoek van te slopen gebouwen | CB.54.001 |
| Heel en Beesel | |

## Aanleiding

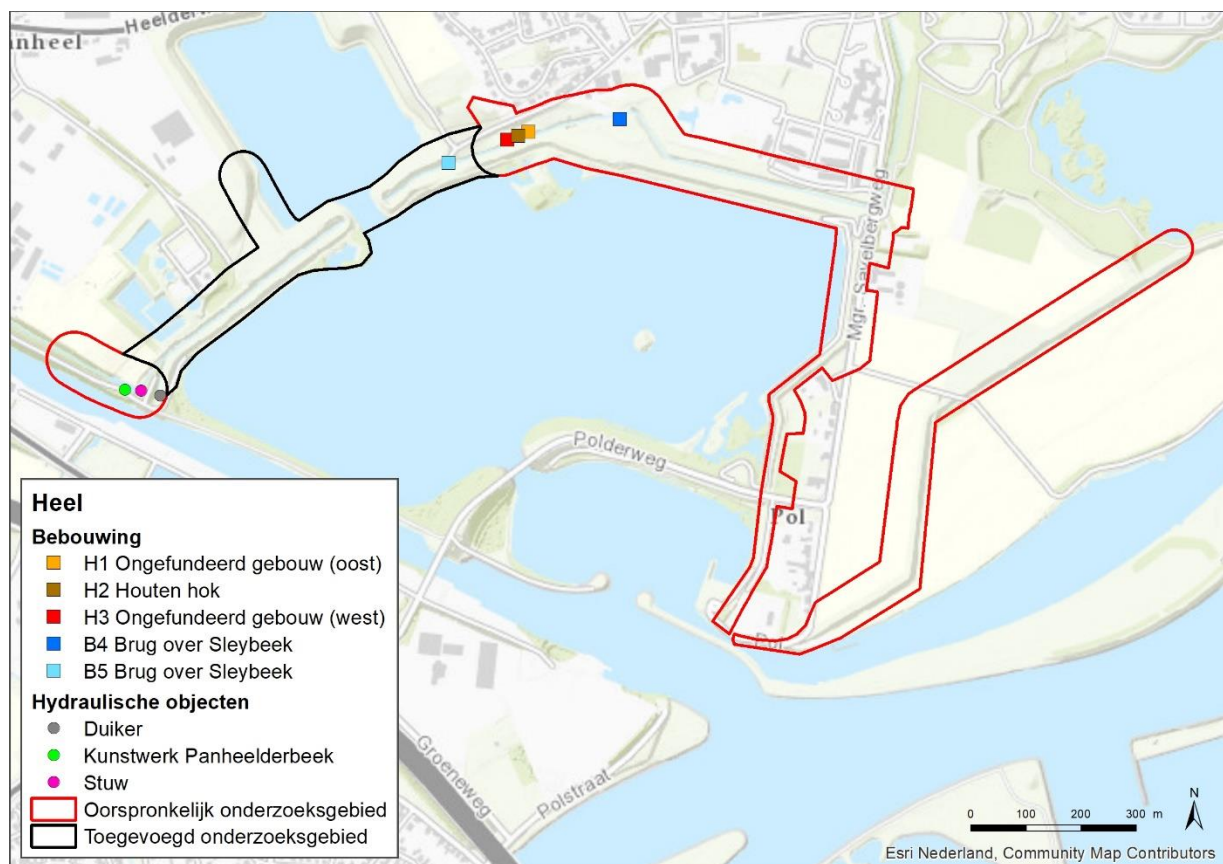
Potentieel geschikte objecten die worden gesloopt (nummering in figuur 2):

- ongefundeerde gebouwen oost en west (H1 en H3)
- tussen deze gebouwen staat een houten hok (1,5 m<sup>3</sup>) (H2)
- bruggen over de Sleybeek (B4 en B5)
- duikers, stuw en kunstwerk Panheelderbeek (ongenummerd)

Figuur 2. Te slopen objecten Heel (nummering zie tekst).

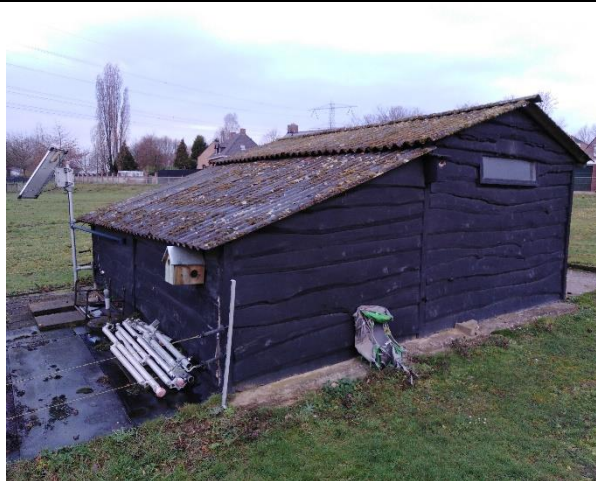
| Object | Onderzoek binnen | Resultaat | Opmerkingen | Vervolg |
|---|---|---|---|---|
| H3<br>Ongefundeerd<br>gebouw (west) | Deels door raam | Gesloten houten hut voor opslag spullen. Niet geschikt voor gierzwaluw (te laag) en huismus (ontbreken nestplaats). Toegankelijk voor steenmarter (geen sporen) en vleermuizen (uitwerpselen vleermuis aan de buitenkant onder opening). | Binnen hing een kommetje dat geschikt lijkt voor boerenzwaluw (geen nestmateriaal huismus). Aan buitenzijde hingen twee vogelnestkasten. Huismus in woning aan overkant van de straat. Waarneming van vleermuizen door eigenaar. | Ja |

Ongefundeerd gebouw (west)

- Uitvoeren jaarrond vleermuisonderzoek 3 objecten t/m september 2019.
- Ontoegankelijk maken 2 objecten voor steenmarter (maar niet voor vleermuizen): z.s.m.
- Overige onderzochte objecten kunnen vanuit oogpunt Wnb worden gesloopt, waarbij ecologische begeleiding wordt geadviseerd inclusief laatste controle voor sloop om te voorkomen dat individuen van eventueel aanwezige beschermde soorten worden verstoord of gedood.

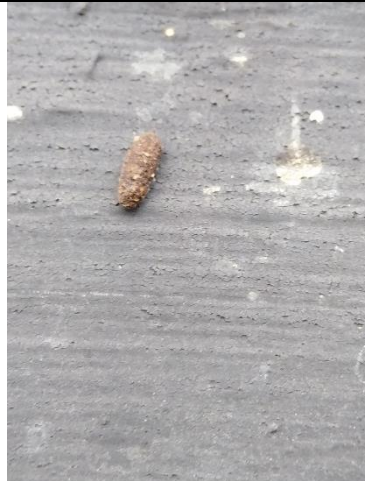
Vleermuisuitwerpsel op locatie

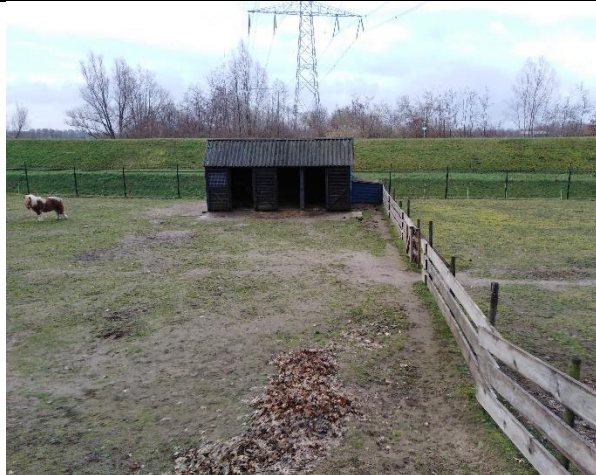
| Object | Onderzoek binnen | Resultaat | Opmerkingen | Vervolg |
|---|---|---|---|---|
| H1<br>Ongefundeerd<br>gebouw (oost) | Nee | Open houten stal voor pony's. Niet geschikt voor gierzwaluw (te laag), huismus (geen nestplaats), steenmarter (geen schuilplaats) en vleermuizen (te open). | Moeilijk bereikbaar, onderzocht van afstand met verrekijker | Nee |

Ongefundeerd gebouw (oost)

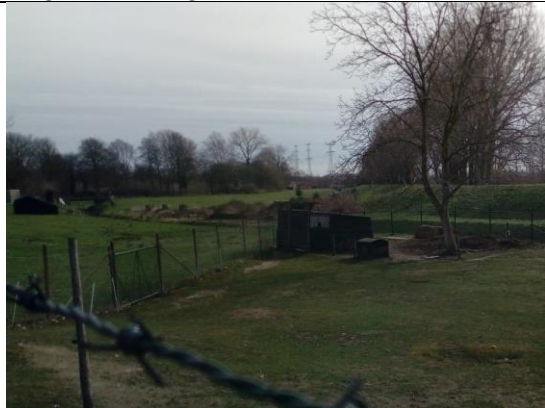
| Object | Onderzoek binnen | Resultaat | Opmerkingen | Vervolg |
|---|---|---|---|---|
| H2 Houten hok<br>1,5 m <sup>3</sup> (kubus-<br>vormig) | Nee | Tussen ongefundeerd gebouw oost en west: opslag met mogelijk invlieggat uil. Vervolgonderzoek nodig voor vleermuis in combi met andere. | Op grond van afgerond veldonderzoek uilen kan nestplaats uilen worden uitgesloten. | Ja |

Hutje tussen twee ongefundeerde gebouwen in

Voor de drie aangegeven objecten is enkel vervolgonderzoek naar vleermuizen noodzakelijk, mede gezien de aangetroffen sporen (uitwerpselen). Dit soortgericht onderzoek bestaat uit vijf bezoeken volgens het Vleermuisprotocol 2017: 3 in voorjaar, 2 in najaar, om aanwezigheid jaarrond beschermde verblijfplaatsen uit te sluiten. Dit onderzoek kan tot de volgende conclusies leiden:

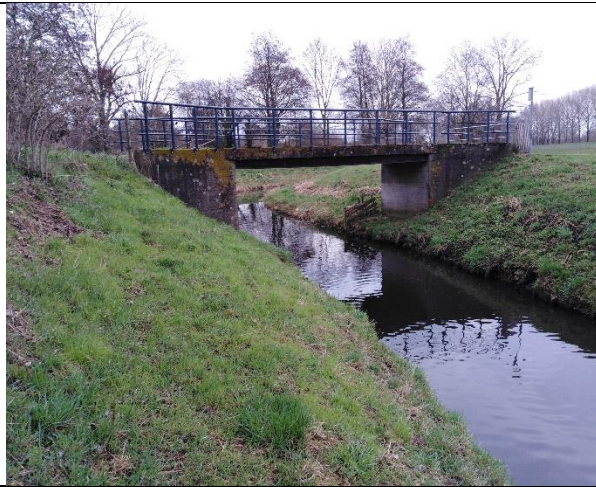
| Object | Onderzoek binnen | Resultaat | Opmerkingen | Vervolg |
|---|---|---|---|---|
| B4 en B5<br>Bruggen over<br>Sleybeek | n.v.t. | Geheel open aan de onderzijde waardoor het niet geschikt is als verblijfplaats voor gebouw bewonende beschermde soorten. | - | Nee |

Brug over sleybeek (west)

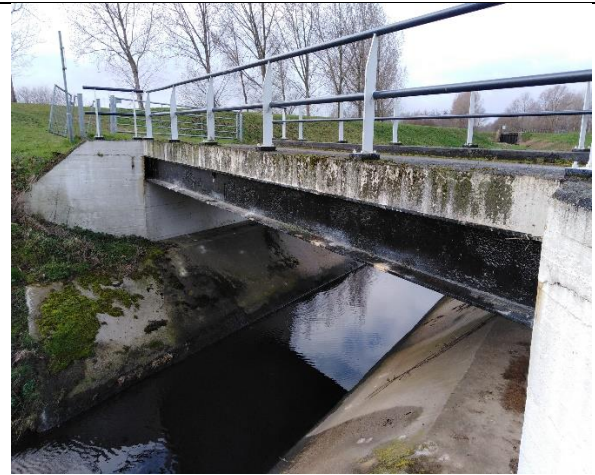
Brug over Sleybeek (oost)

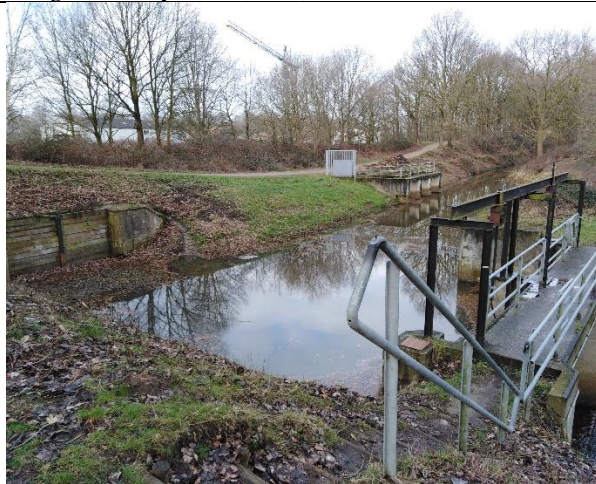
| Object | Onderzoek binnen | Resultaat | Opmerkingen | Vervolg |
|---|---|---|---|---|
| Duikers, stuw<br>en kunstwerk<br>(ongenummerd) | n.v.t. | Geen openingen aanwezig en niet geschikt als verblijfplaats voor gebouw bewonende beschermde soorten. | - | Nee |

Kunstwerk panheelderbeek/stuw/duiker

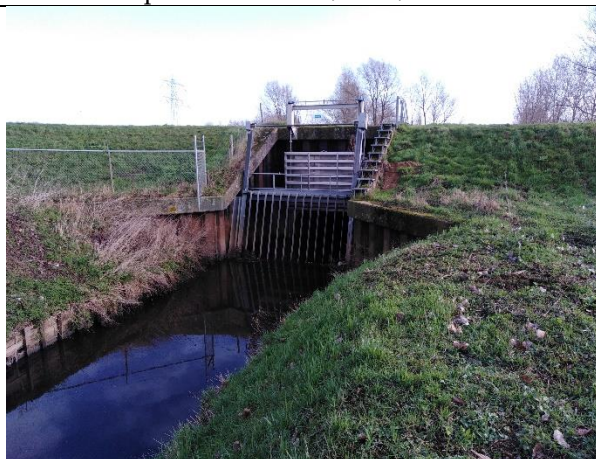
Ingang sifon sleybeek

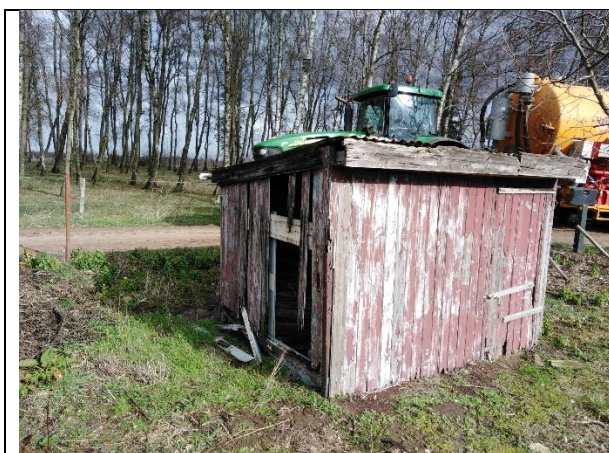
| Object | Onderzoek binnen | Resultaat | Opmerkingen | Vervolg |
|---|---|---|---|---|
| B1 Hutje | Ja | Gesloten houten hut met materialen. Toegankelijk door meerdere openingen voor steenmarter (geen sporen), vleermuizen (uitwerpselen dwergvleermuis <i>spec.</i> op meerdere plaatsen) en vogels (sporen). Geen sporen van jaarrond beschermde nesten van gierzwaluw of huismus. | Waarnemingen van marterachtigen en vleermuizen door eigenaar. | Ja |

Hutje Beesel

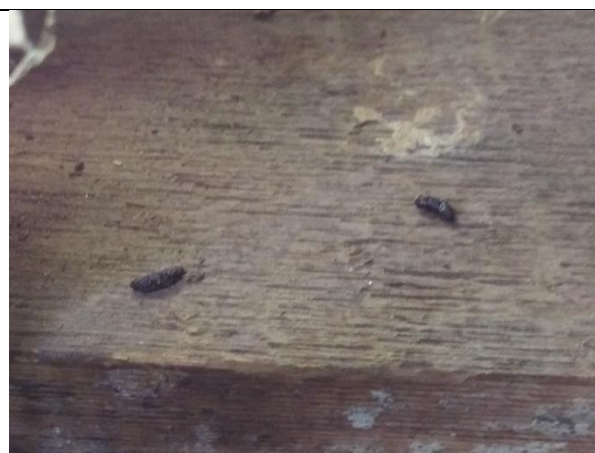
Vleermuis uitwerpselen

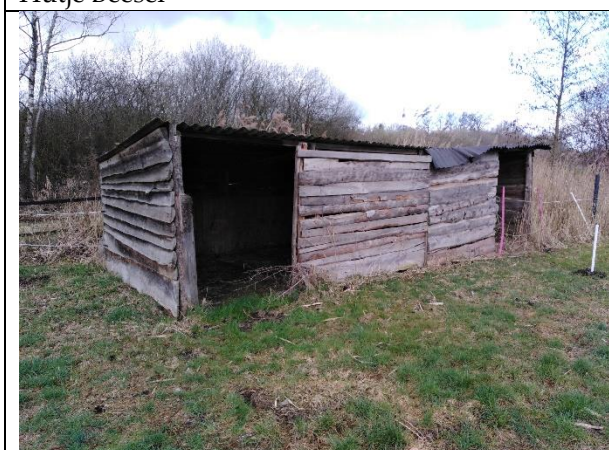
| Object | Onderzoek binnen | Resultaat | Opmerkingen | Vervolg |
|---|---|---|---|---|
| B2 Schuurtje | Ja | Open houten stal voor pony's. Niet geschikt voor gierzwaluw (te laag), huismus (geen nestplaats), steenmarter (geen schuilplaats) en vleermuizen (te open). | - | Nee |

Schuurtje Achterdeur 5

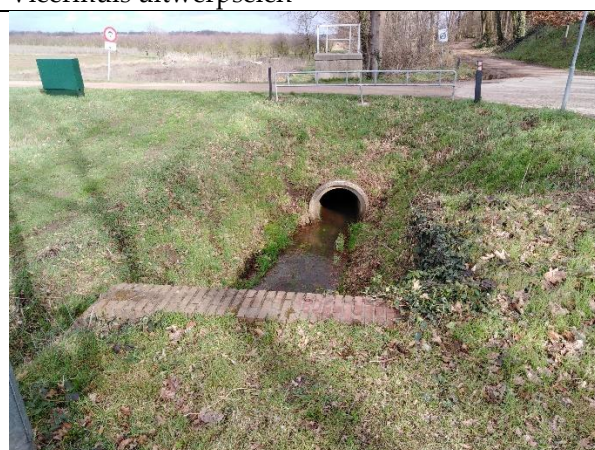
| Object | Onderzoek binnen | Resultaat | Opmerkingen | Vervolg |
|---|---|---|---|---|
| B3 Duiker | n.v.t. | Geen openingen aanwezig en niet geschikt als verblijfplaats voor gebouw bewonende beschermde soorten. | - | Nee |

Duiker Beesel
