# HEIJACKERSTRAAT TE BEESEL

BODEM-VOORONDERZOEK CONFORM NEN 5725

Gemeente Beesel  
BSL073  
8 juli 2022

| Rapportnummer: | MIL22.050 |

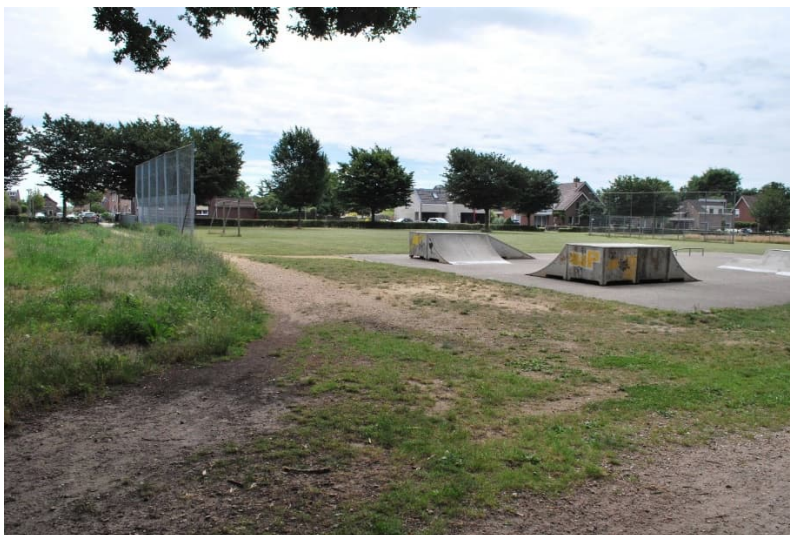
Ten tijde van de veldinspectie was het terrein deels in gebruik als speelweide (met speeltoestellen) en deels als sportveld (trapveldje en skatebaan). Een overig deel van het terrein lag braak (ongemaaid). Het gehele terrein wordt omgeven door een haag of een hekwerk. Het maaiveld van het terrein was praktisch volledig bedekt door vegetatie (grasveld) en derhalve niet zichtbaar voor inspectie.

Foto 5: Braakliggend sportveld en skatebaan (gezien vanaf de Walsbergweg in zuidelijke richting)

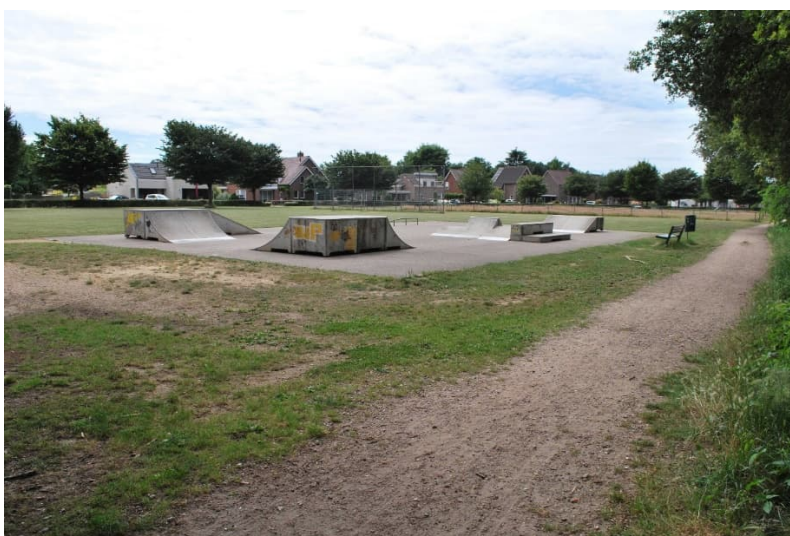
Foto 6: Skatebaan gezien vanaf de Walsbergweg (zandpad rechts)

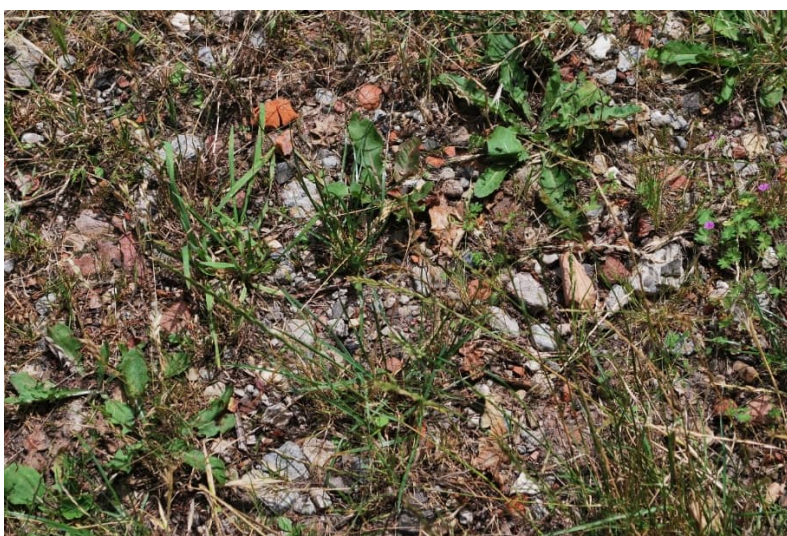
Het maaiveld direct naast (noordwestelijk van) het perceel Heijackerstraat 24 is verhard met puingranulaat. De reden voor de aanwezigheid van de halfverharding ter plaatse is onbekend. Het achterliggende terrein bestaat uit heide en bos. Op het overige terrein zijn, behalve plaatselijk een spoor puin op het maaiveld, geen aanwijzingen gevonden voor de mogelijke aanwezigheid van bodemverontreiniging. In de nabije omgeving van de onderzoekslocatie zijn geen bodembedreigende activiteiten waargenomen.

Foto 9: detail puinverharding naast Heijackerstraat 24

Direct naast het perceel Heijackerstraat 24 is het maaiveld verhard met puingranulaat. Het huidige doel van deze halfverharding is onbekend. Verwacht wordt dat de halfverharding in vroegere jaren is aangebracht ten behoeve van de naast gelegen woning. De herkomst of milieuhygiënische kwaliteit van het puingranulaat is onbekend. Met het eerder uitgevoerde onderzoek (Econsultancy, 2018) is ter plaatse een grondboring uitgevoerd (B01). De dikte van de puinverharding ter plaatse bedroeg slechts 0,02 meter. Asbestverdachte materialen zijn in het puin niet aangetroffen. Het puin is niet analytisch onderzocht op asbest. In de onderliggende grond (van 0,02 tot 0,5 m - mv) zijn geen verhoogde gehalten aan chemische verontreinigingen (Standaardpakket) aangetoond.

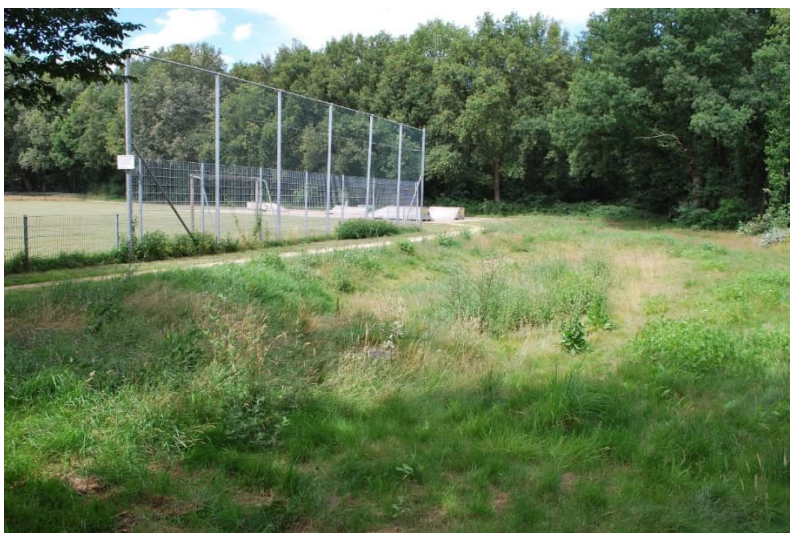
Het terrein wordt in west-, zuid- en oostelijke richting omgeven door woningen (deels van vrij recente datum). Ten noorden en noordoosten ligt bos. Direct ten noordoosten van het sportveldje (buiten de groenvoorziening) bevindt zich een stukje open terrein met ondiepe kleine laagte en een putdeksel. Verwacht wordt dat dit de eerder, verder oostelijk geplande regenwaterbuffer betreft.

Foto 10: regenwaterbuffer (laagte) noordoostelijk van sportveld

Op het uiterst oostelijke deel van de onderzoekslocatie is met eerder onderzoek (in 2018) in de bovengrond een sterke verontreiniging met PAK aangetoond. Voor zover niet aangetoond kan worden dat de verontreiniging destijds is gesaneerd, wordt aanbevolen om het betreffende terreingedeelte (direct naast het perceel Heijackerstraat 24) als verdachte locatie nader te onderzoeken teneinde de mate en omvang van de PAK-verontreiniging vast te stellen. Op basis van de mate en omvang kan de ernst van de verontreiniging en de eventuele noodzaak voor bodemsanering worden vastgesteld (dit is zonder nader onderzoek niet mogelijk).

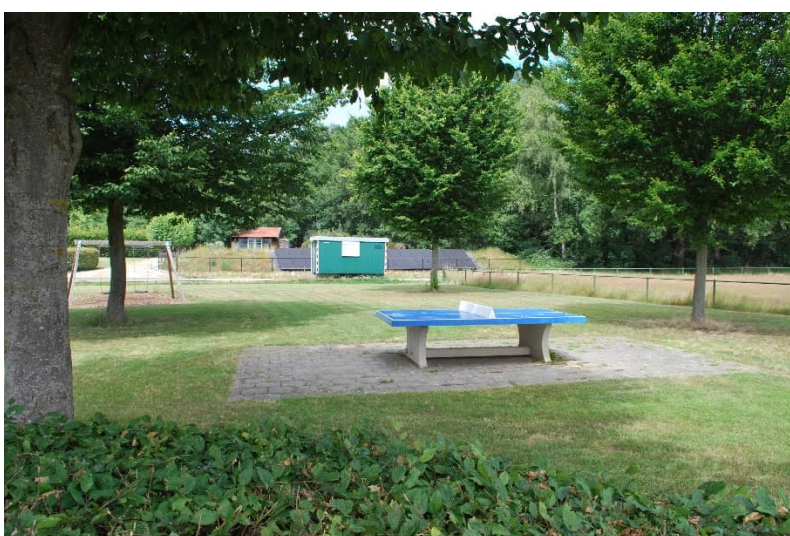
Foto 12: Onderzoekslocatie met speeltoestellen (gezien vanaf de Heijackerstraat in noordwest richting)
