VOORONDERZOEK

BOSSERHEIDE 47

TE WELL

GEMEENTE BERGEN

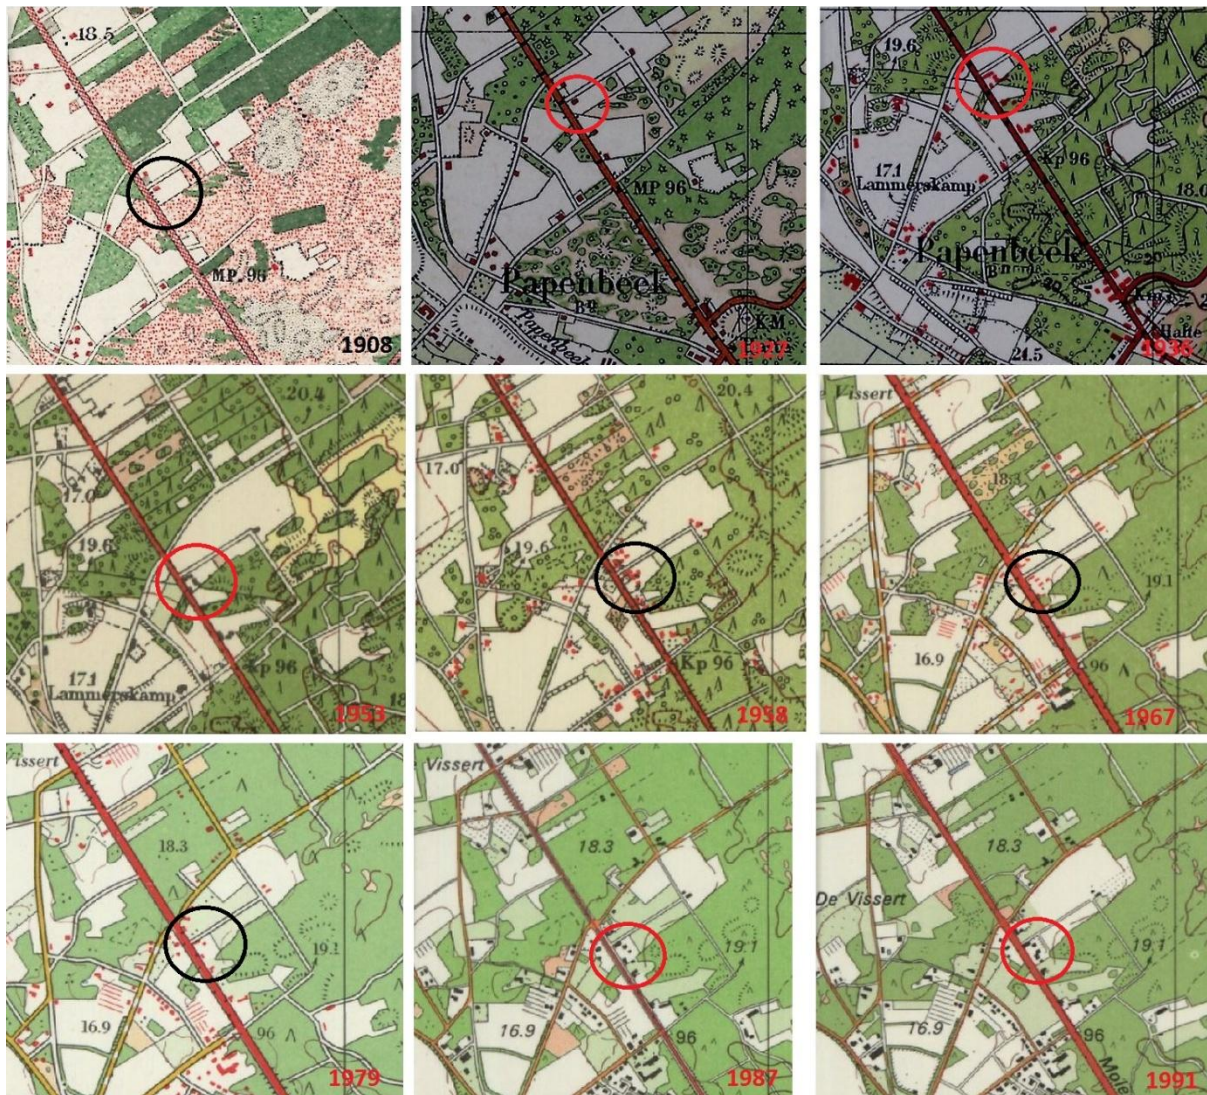
**Figuur 1.** Uitsneden historisch kaartmateriaal

Volgens historisch kaartmateriaal uit de periode 1908-1991 was de locatie reeds bebouwd. De directe omgeving van de onderzoekslocatie had tot omstreeks 1908 hoofdzakelijk een natuurlijke functie (heide). Deze natuurlijke functie is deels geleidelijk gewijzigd naar een agrarische en een natuurlijke functie (bos). Tot op heden is dit gebruik van de onderzoekslocatie niet wezenlijk veranderd (zie figuur 1).

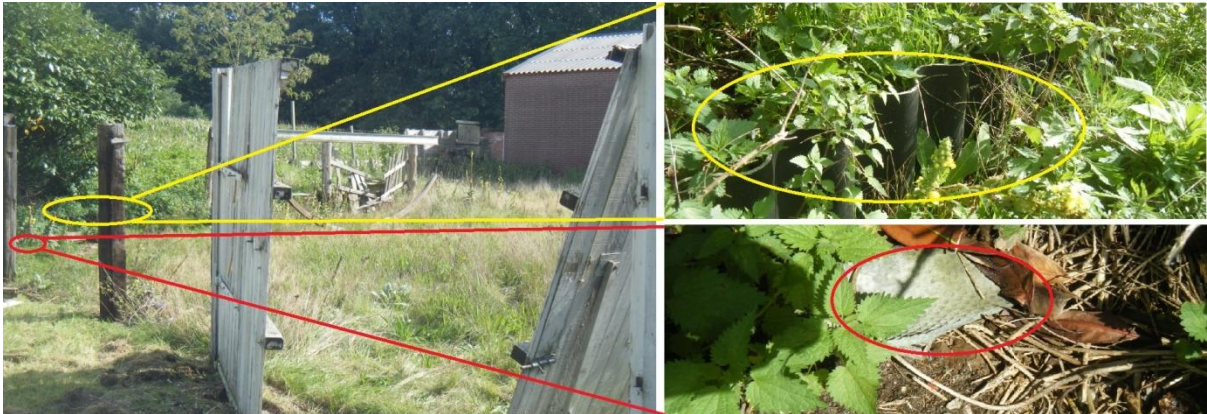
**Figuur 2.**      *Locatiefoto terreininspectie waargenomen asbestverdacht (plaat)materialen*

Aan de noordoostzijde van de onderzoekslocatie zijn ter plaatse van de groenvoorziening asbestverdachte golfplaten als border toegepast. Daarbij is tijdens de terreininspectie op het maaiveld asbestverdacht plaatmateriaal waargenomen (zie figuur 2).

Tijdens de terreininspectie is geconstateerd dat de border deels is opgebouwd uit asbestverdachte golfplaten. Tevens is in de directe omgeving van de border op het maaiveld asbestverdacht plaatmateriaal waargenomen. Econsultancy adviseert om de op het maaiveld geconstateerde asbestverdachte (plaat)materialen middels handpicking te verwijderen. Indien er ter plaatse van en/of direct nabij de border (graaf)werkzaamheden plaats zullen vinden, adviseert Econsultancy om voorafgaand aan de eventuele (graaf)werkzaamheden alhier een verkennend asbest in bodemonderzoek uit te voeren.

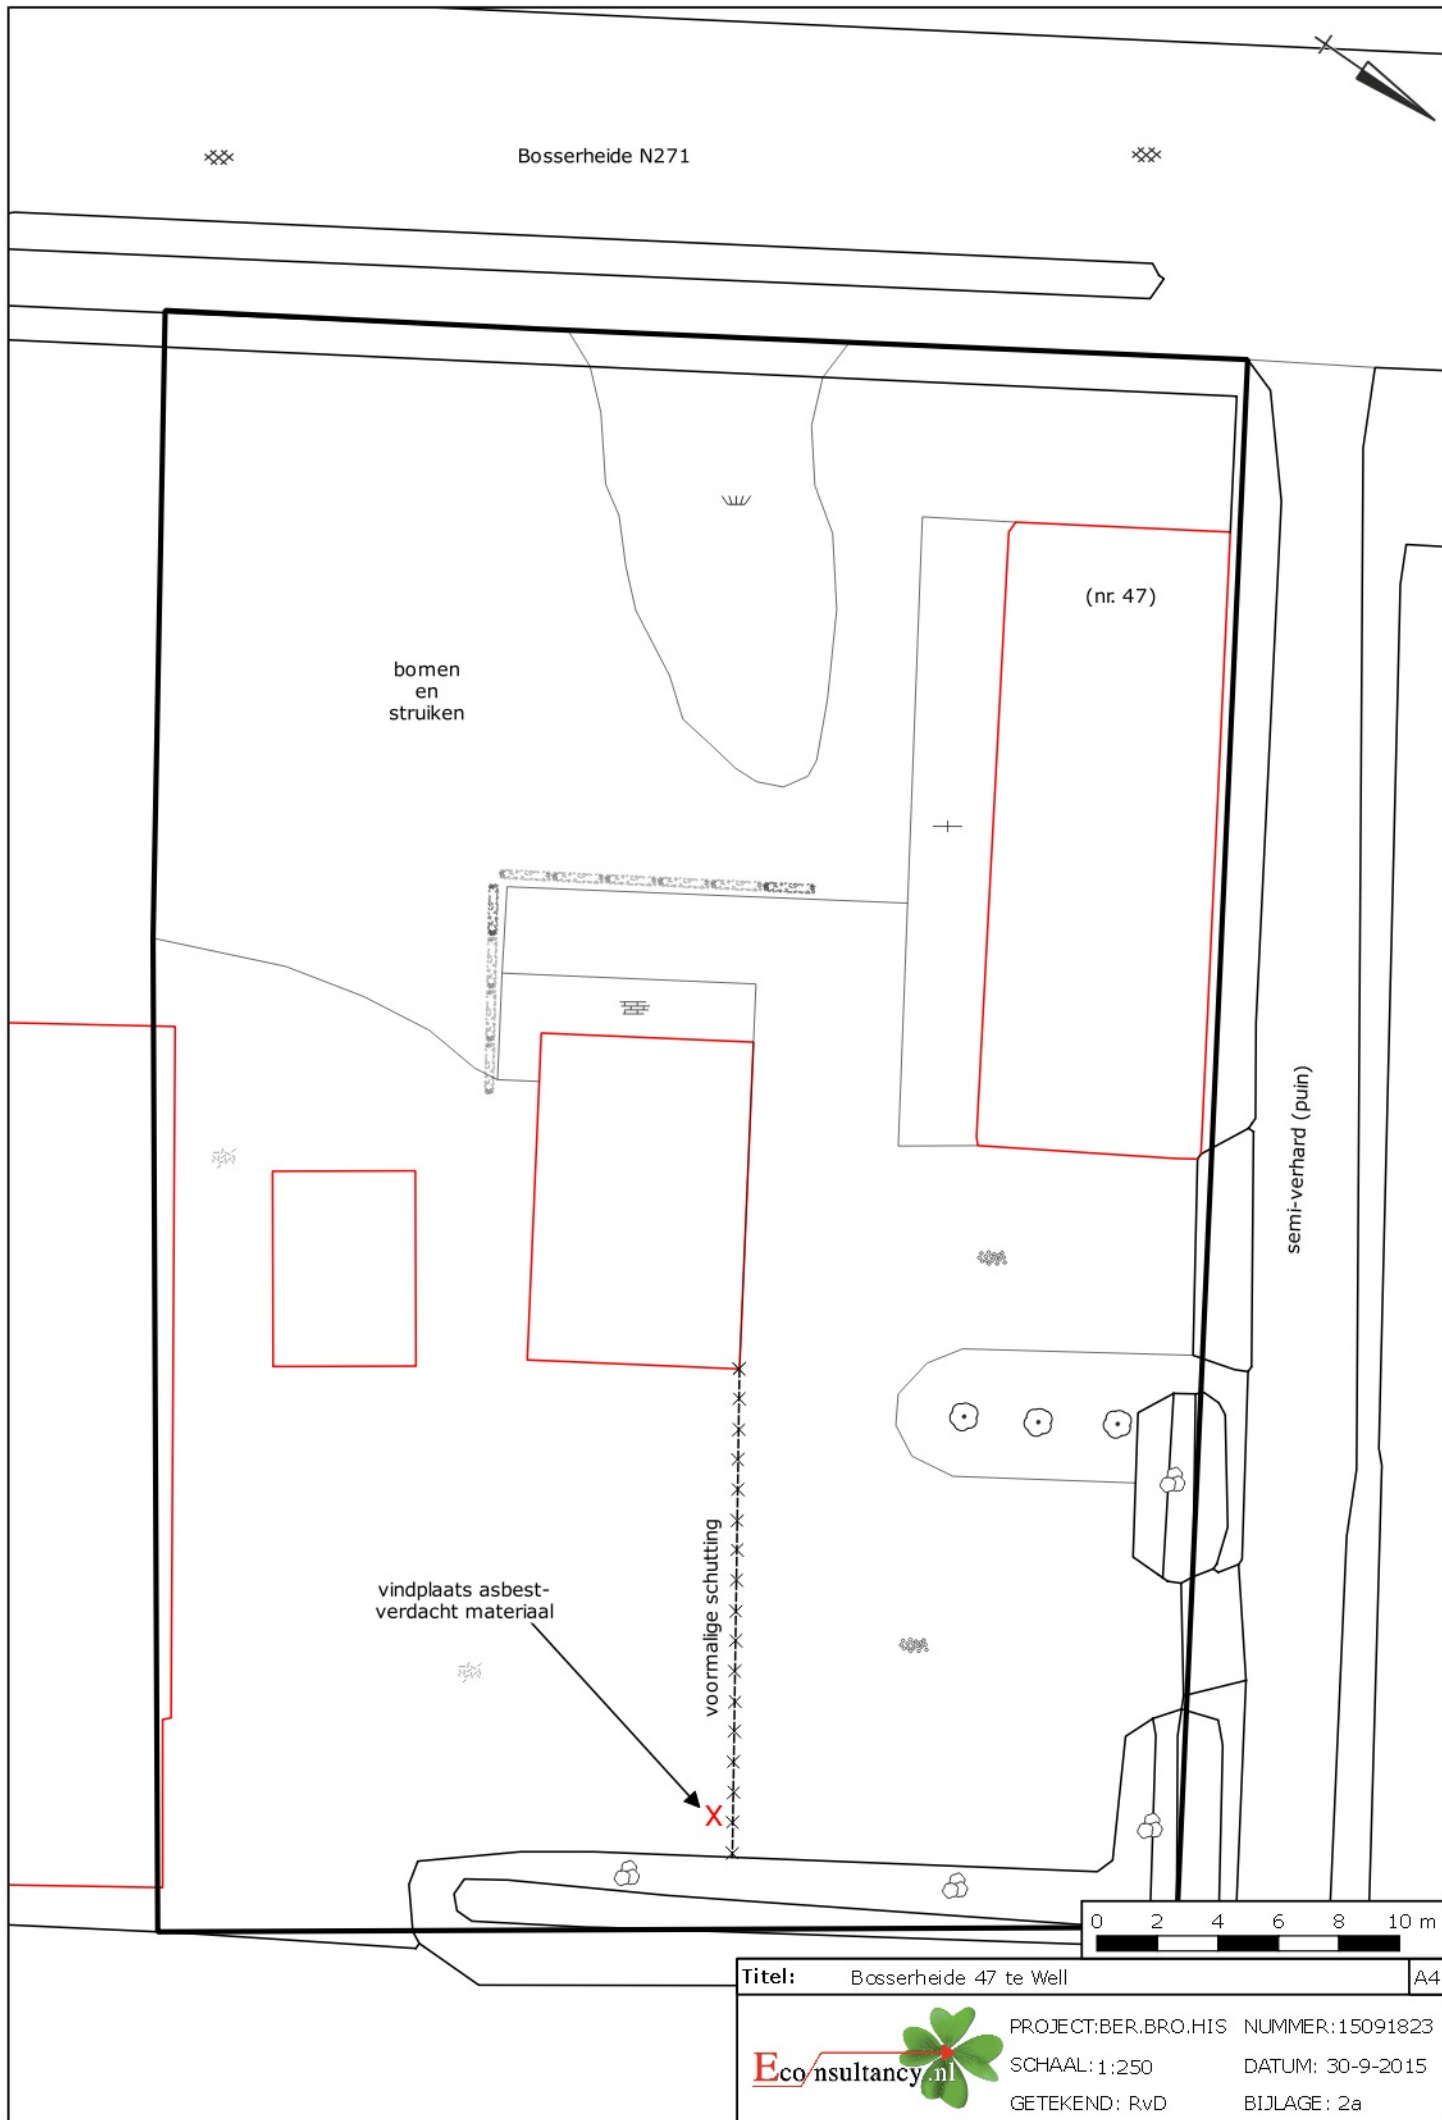
Titel: Bosserheide 47 te Well A4

De onderzoekslocatie is bebouwd met een woonboerderij ( $\pm 140 \text{ m}^2$ ), een loods ( $\pm 75 \text{ m}^2$ ) en een tuinhuis ( $\pm 30 \text{ m}^2$ ). De locatie is verder deels in gebruik als (sier)tuin ( $\pm 540 \text{ m}^2$ ), deels braakliggend ( $\pm 400 \text{ m}^2$ ) en deels in gebruik als toerit/parkeerterrein ( $\pm 300 \text{ m}^2$ ). De toerit/parkeerterrein is voorzien van een grindverharding. In bijlage 2a is de huidige situatie op een locatieschets weergegeven. Bijlage 2b bevat enkele foto's van de onderzoekslocatie.
