VERKENNEND BODEMONDERZOEK EN  
VERKENNEND ONDERZOEK ASBEST IN  
BODEM

KOEKOEK 38

TE SIEBENGEWALD

| <b>Rapportnummer</b> | 8013.001 |

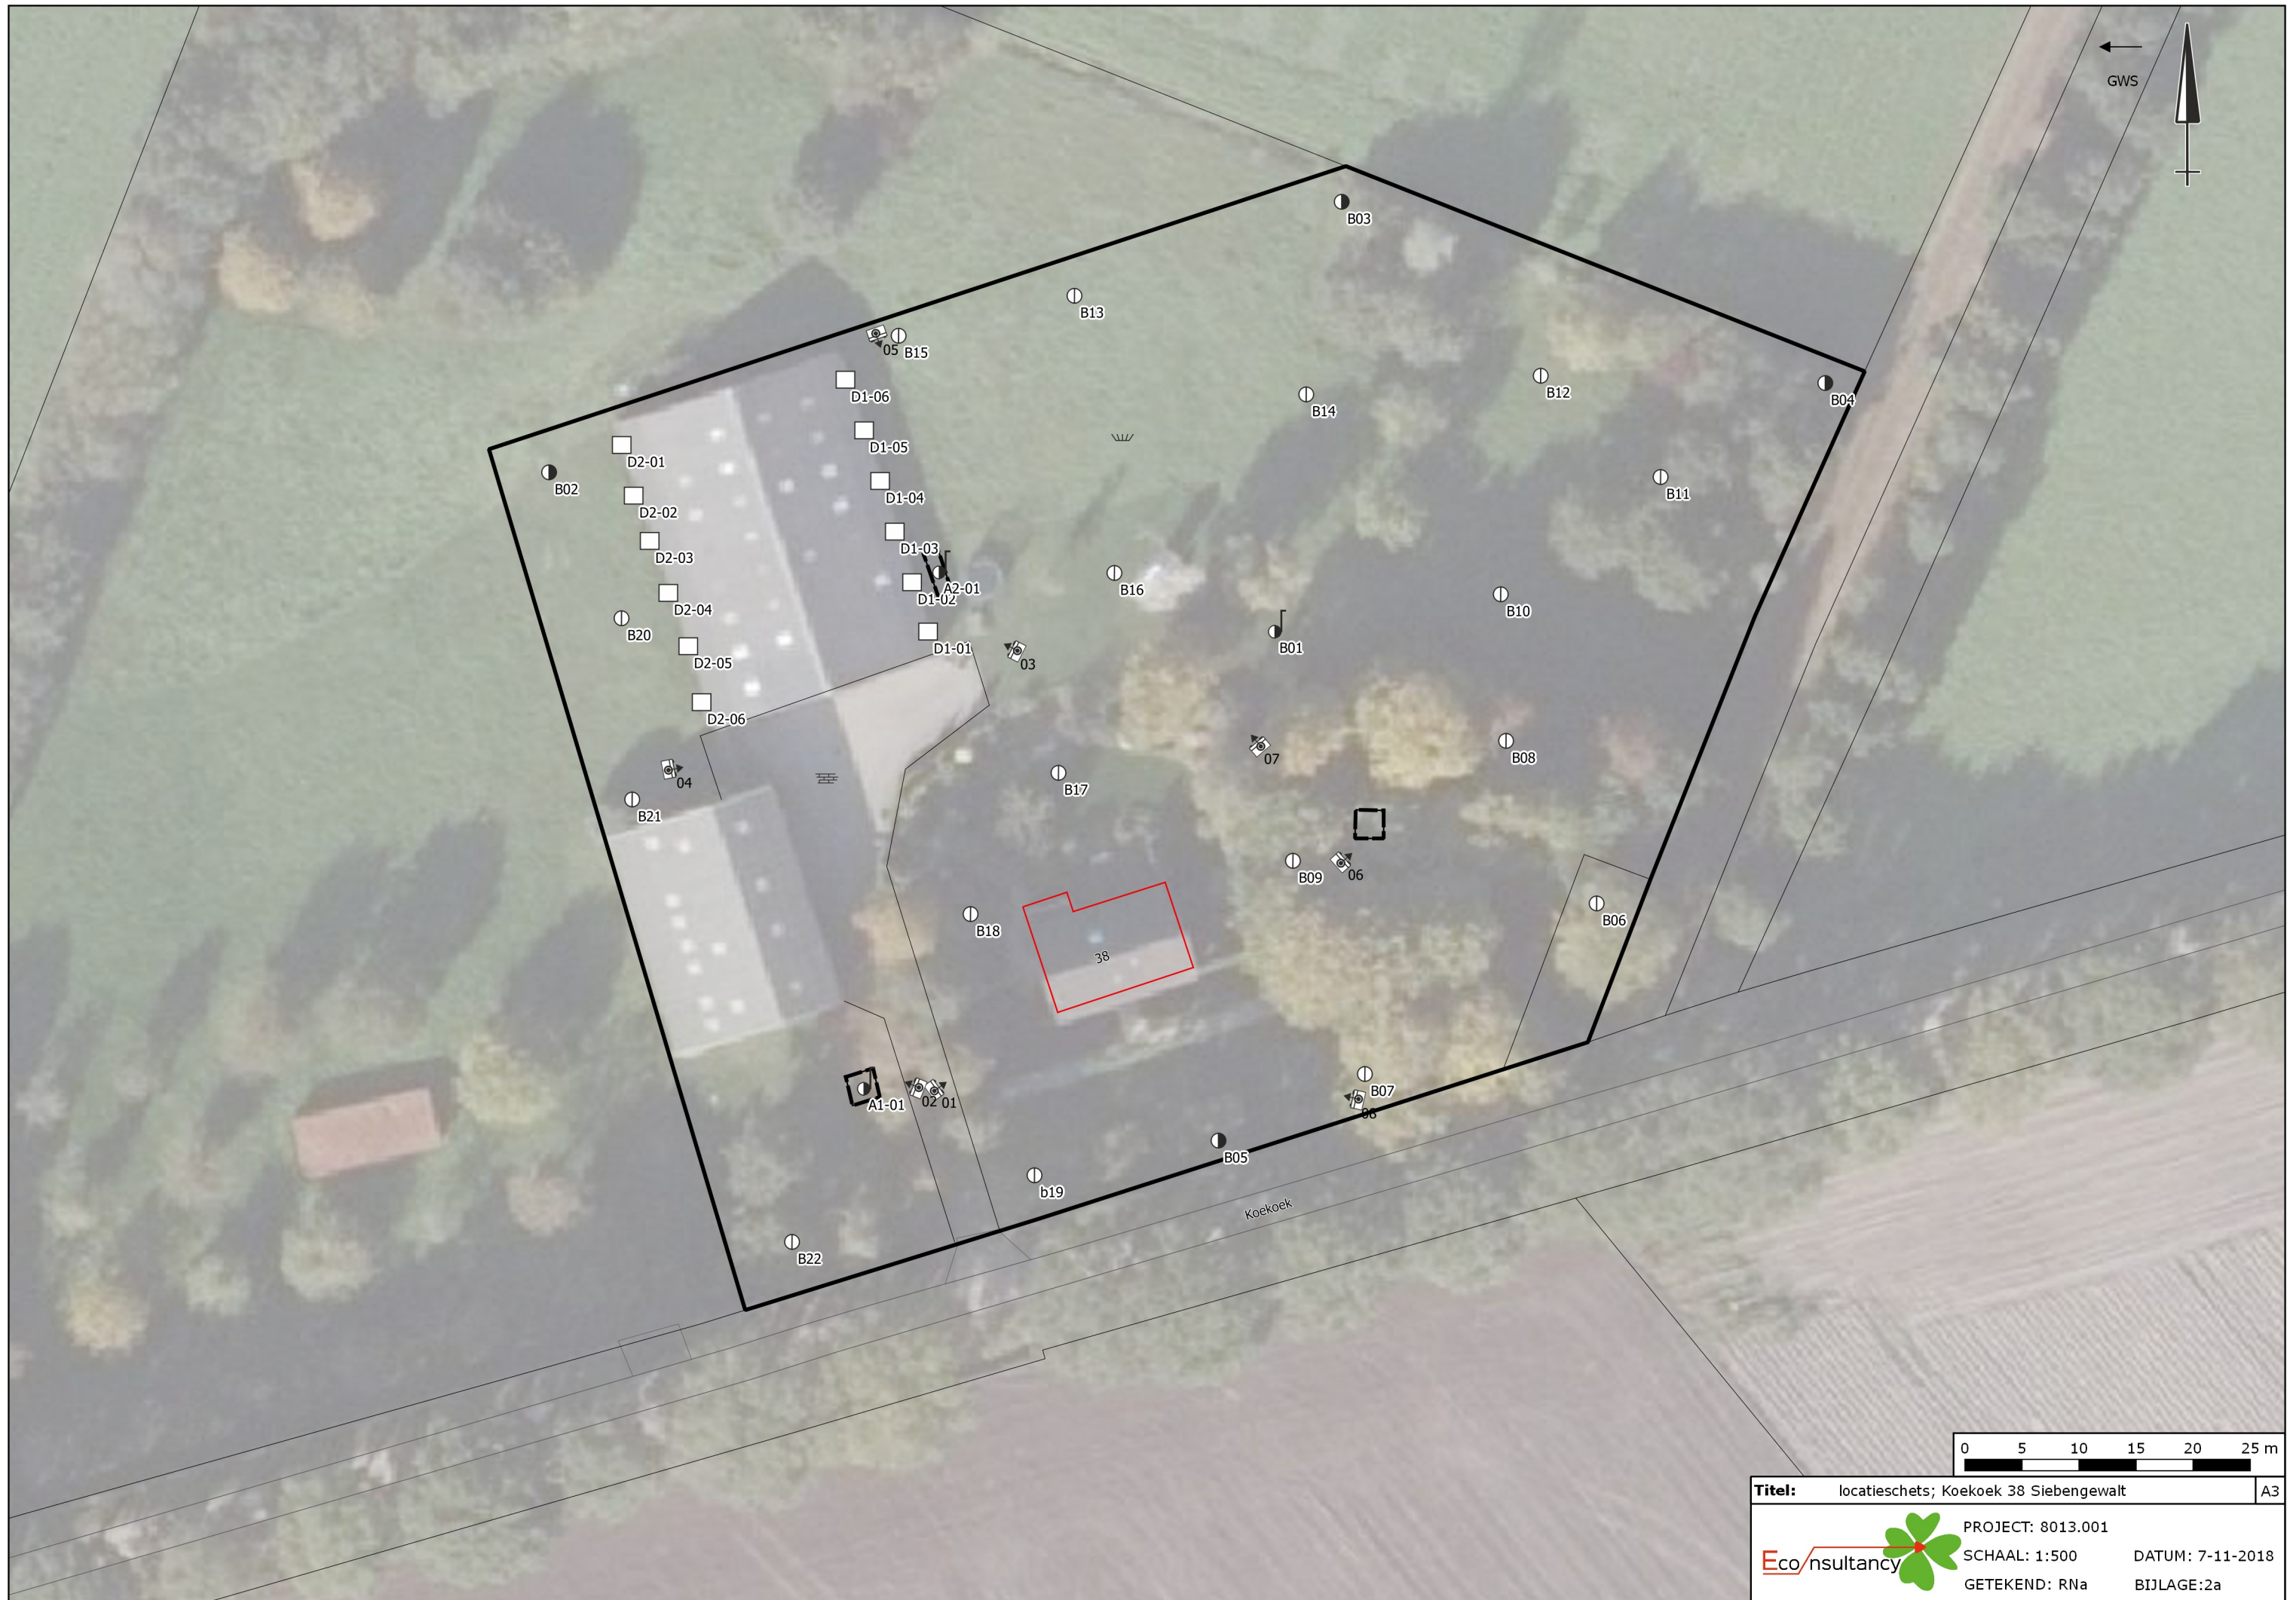
In bijlage 2a is de huidige situatie op een locatieschets weergegeven. Bijlage 2b bevat enkele foto's van de onderzoekslocatie.
