REF.: B21.8437/HO/JHL

DATUM: 31 januari 2022

**Onderwerp: Resultaten historisch onderzoek inclusief onderzoeksopzet diverse bodemonderzoeken, Daem van Kekenstraat 10 te Bergen (L).**

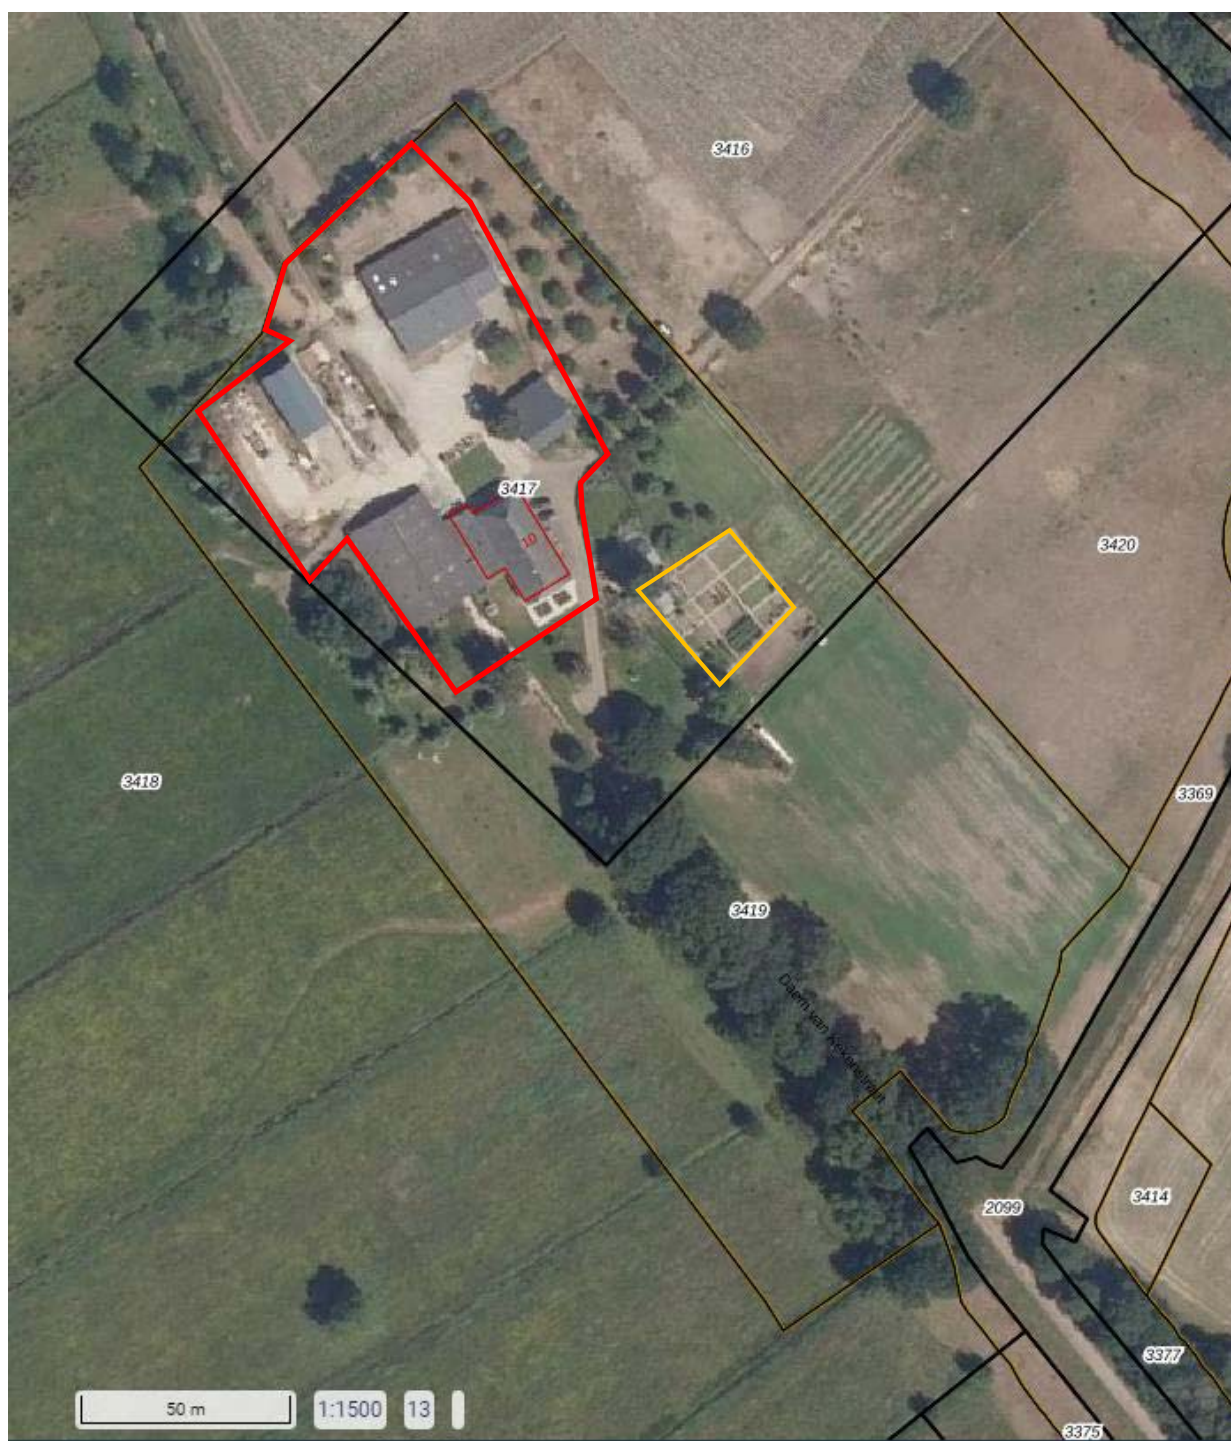
## **Bijlage 1**

Erf

Moestuin

Ligging vml. OG-tank is onbekend (navragen bij eigenaar)

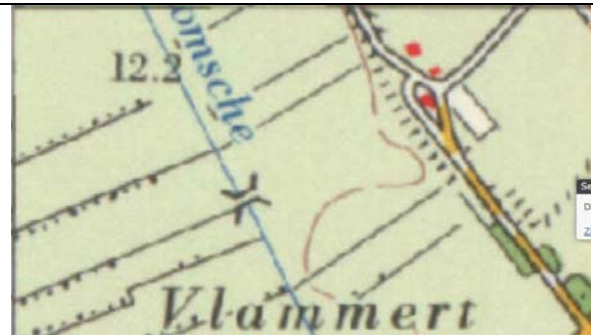
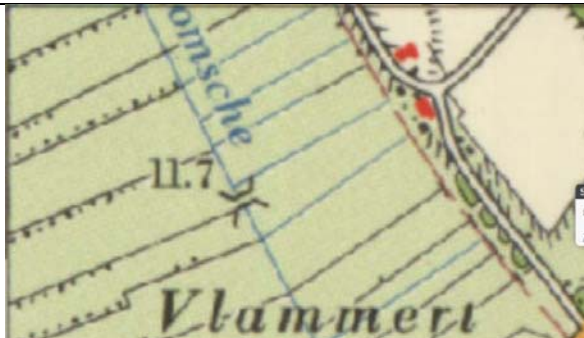
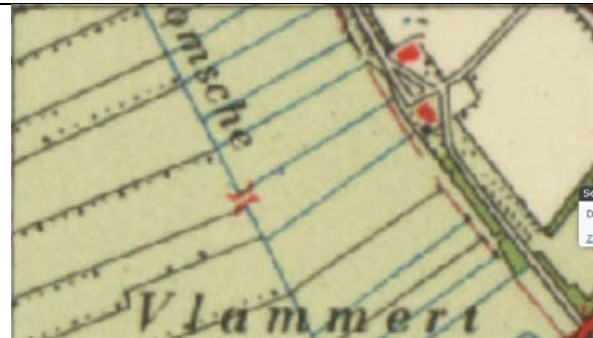
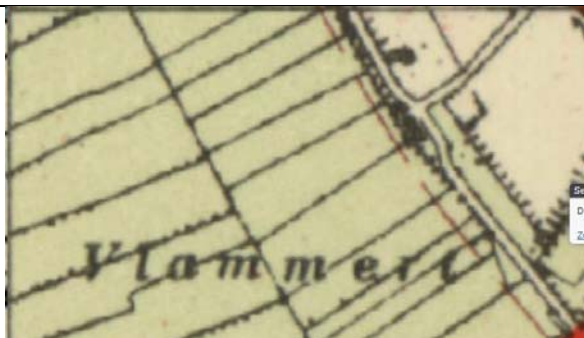
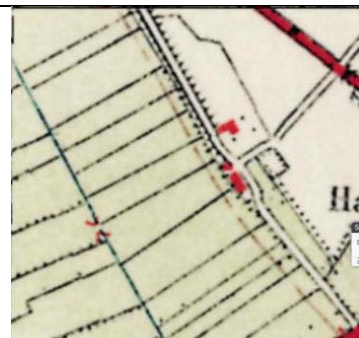
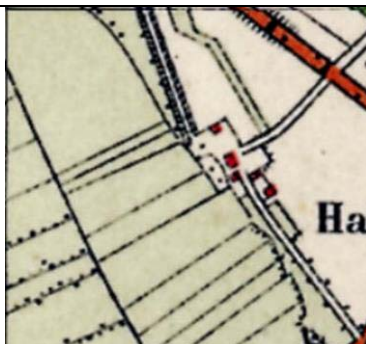
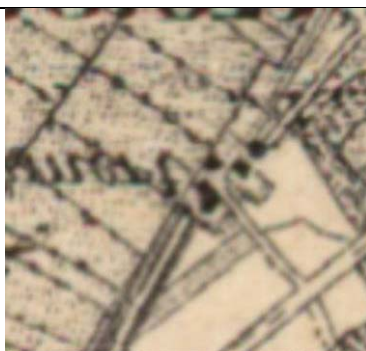
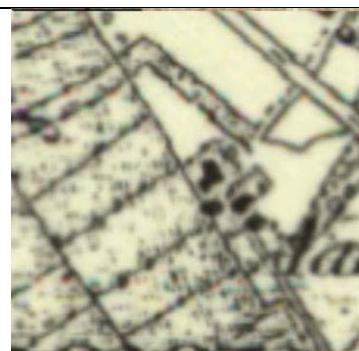
Uit bestudering van het historisch kaartmateriaal op [www.topotijdreis.nl](http://www.topotijdreis.nl) blijkt dat ter plaatse van onderzoekslocatie al bebouwing zichtbaar is op de topografische kaart van 1850. Volgens informatie uit BAG-viewer is de boerderij gebouwd omstreeks 1800. Vanaf 1953 worden de eerste contouren zichtbaar van de huidige bebouwing. In de loop der jaren hebben diverse bouw- en sloopactiviteiten plaatsgevonden.

In het verlengde van de toegangsweg loop vanaf het erf een pad/weg naar de achterliggende weilanden, deze is reeds zichtbaar op de topografische kaart 1893.

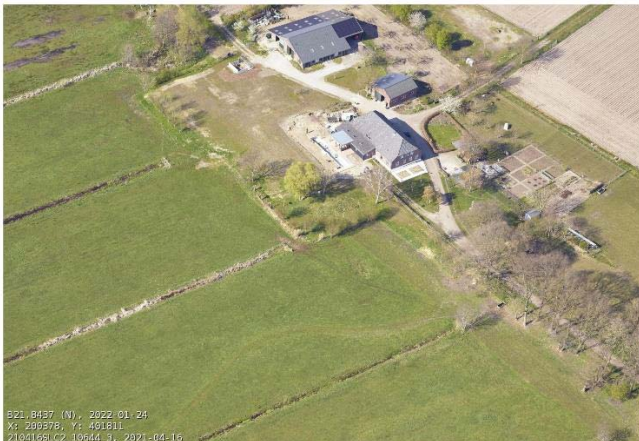
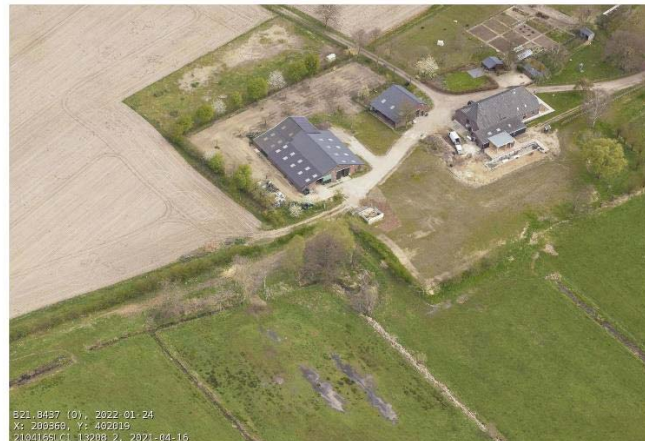
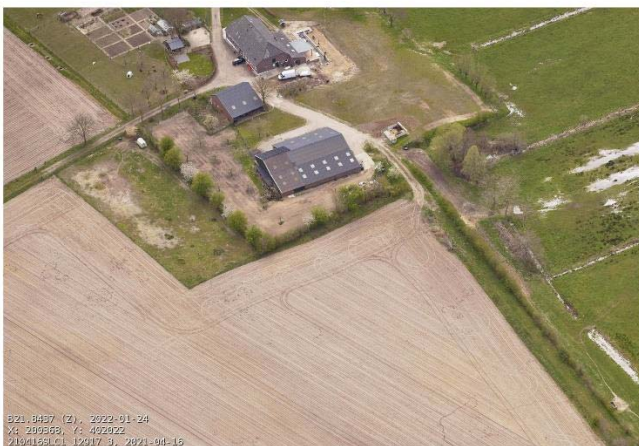
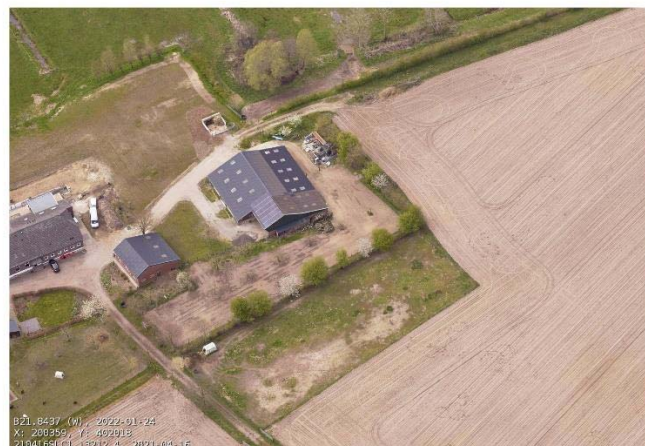
### **Bijlage 3**

Aan de zuidoostzijde van de boerderij is op luchtfoto's (beschikbaar vanaf 2006) sprake van een moestuin en een kleine tunnelkas, mogelijk zijn ter plaatse bestrijdingsmiddelen gebruikt.

Aan de oostzijde is mogelijk sprake van een tweetal gedempte watergangen (waarschijnlijk is bij het dempen gebruikt gemaakt van gebiedseigen grond, ook gelet op de afstand naar de bedrijfsbebouwing). De voormalige watergangen worden als niet verdacht beschouwd en daarom niet separaat onderzocht.
