# bodeminzicht

### vooronderzoek Aijenseweg 7 te Aijen

*Projectnaam* Aijenseweg 7 te Aijen  
*Projectnummer* B3299

*Aantal pagina's* 8 (exclusief bijlagen)  
*Datum* 31 augustus 2023

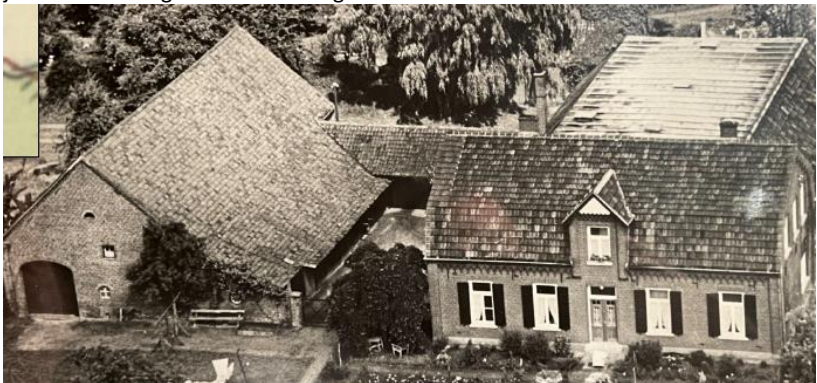
| voormalige bebouwing | <p>De oude rundveestal (2) was opgetrokken uit bakstenen en dakpannen en is in de jaren '80 vervangen door de huidige rundveestal.</p> |

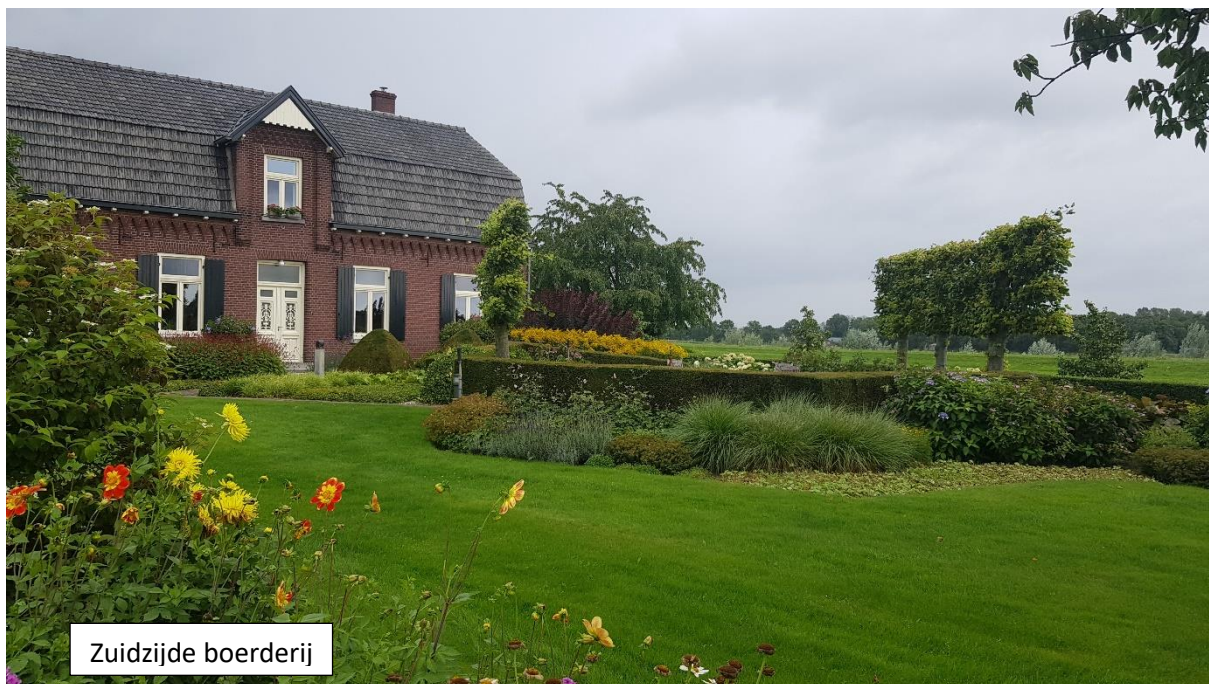
Zuidzijde boerderij

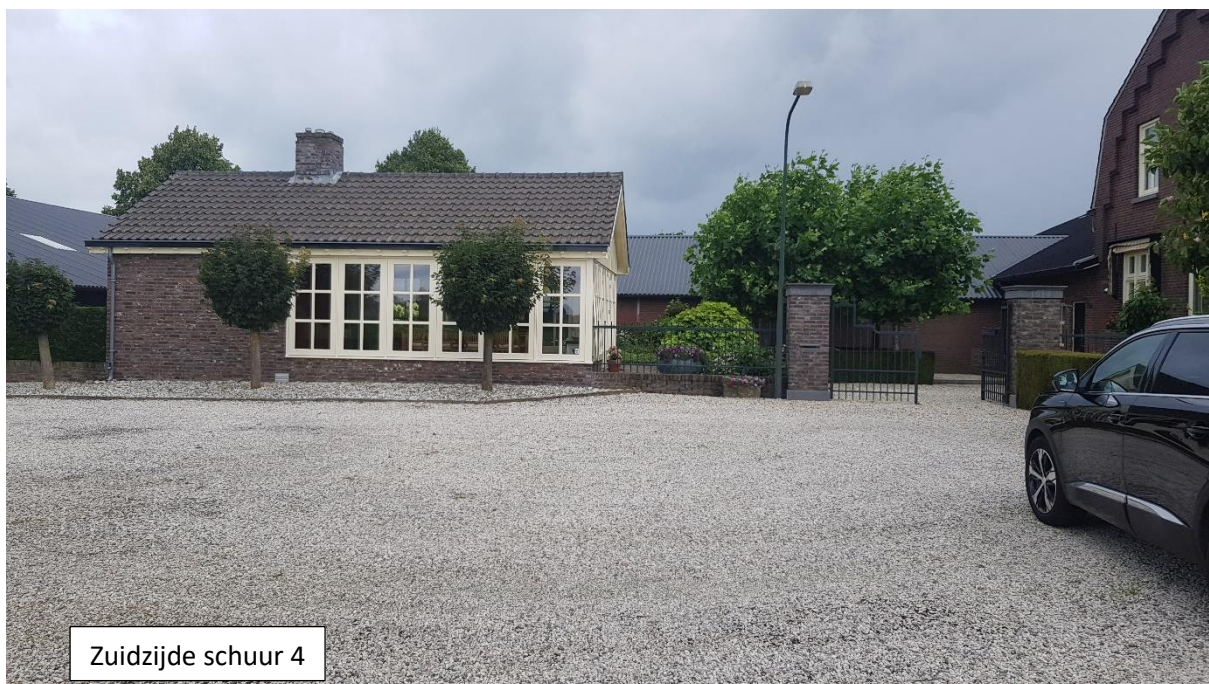
Zuidzijde schuur 4

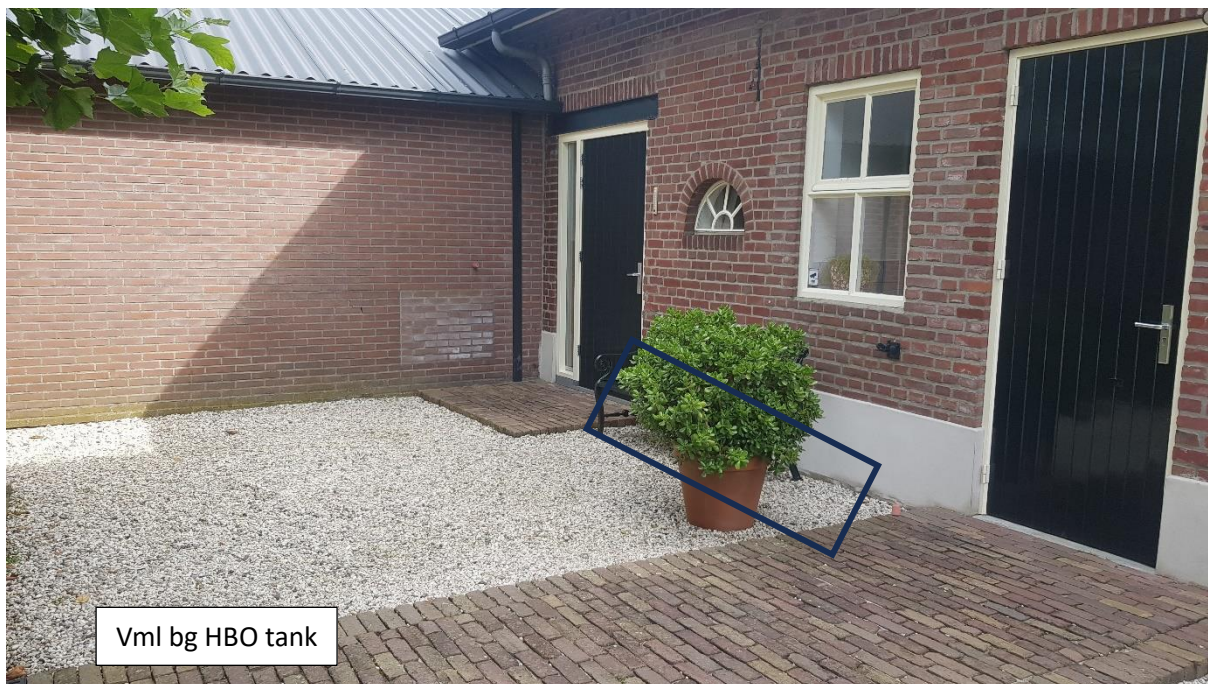
Vml bg HBO tank

| (deel)-locatie | opper-<br>vlakte<br>(m <sup>2</sup> ) | strate-<br>gie | boringen tot | | | analyses | |
|---|---|---|---|---|---|---|---|
| Vml bg HBO<br>tank 1.000 li-<br>ter | 2 | VEP | - | - | 1 | 1 | Minerale olie bovengrond |

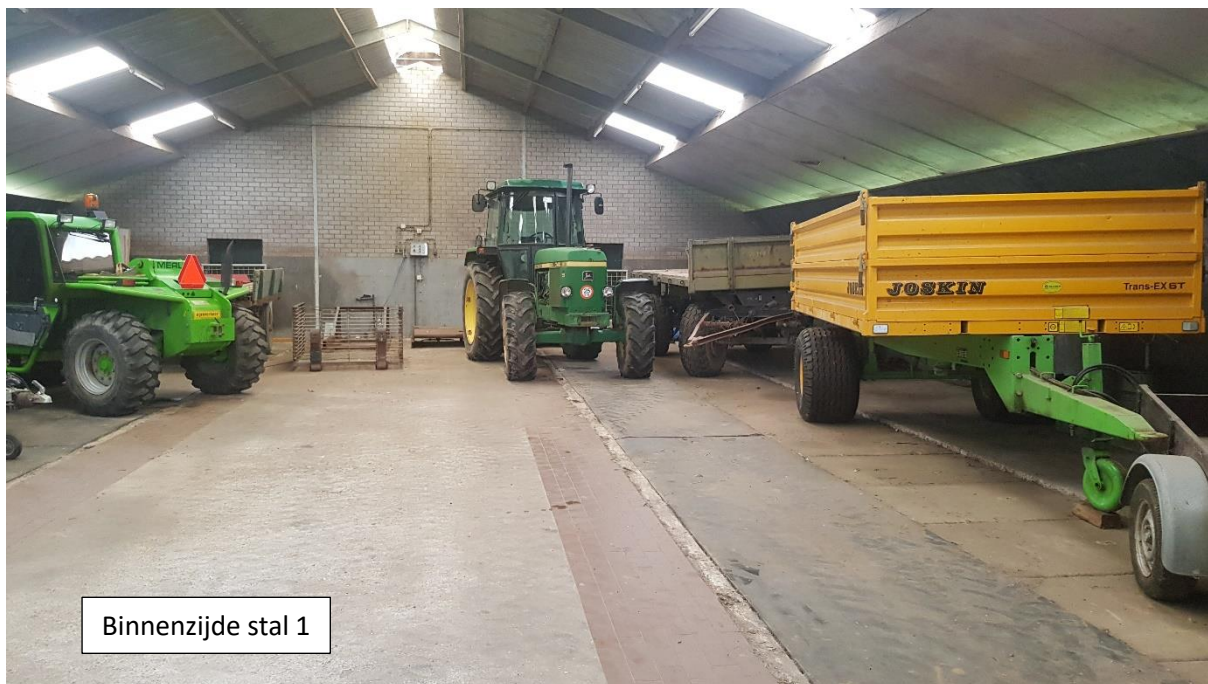
Binnenzijde stal 1

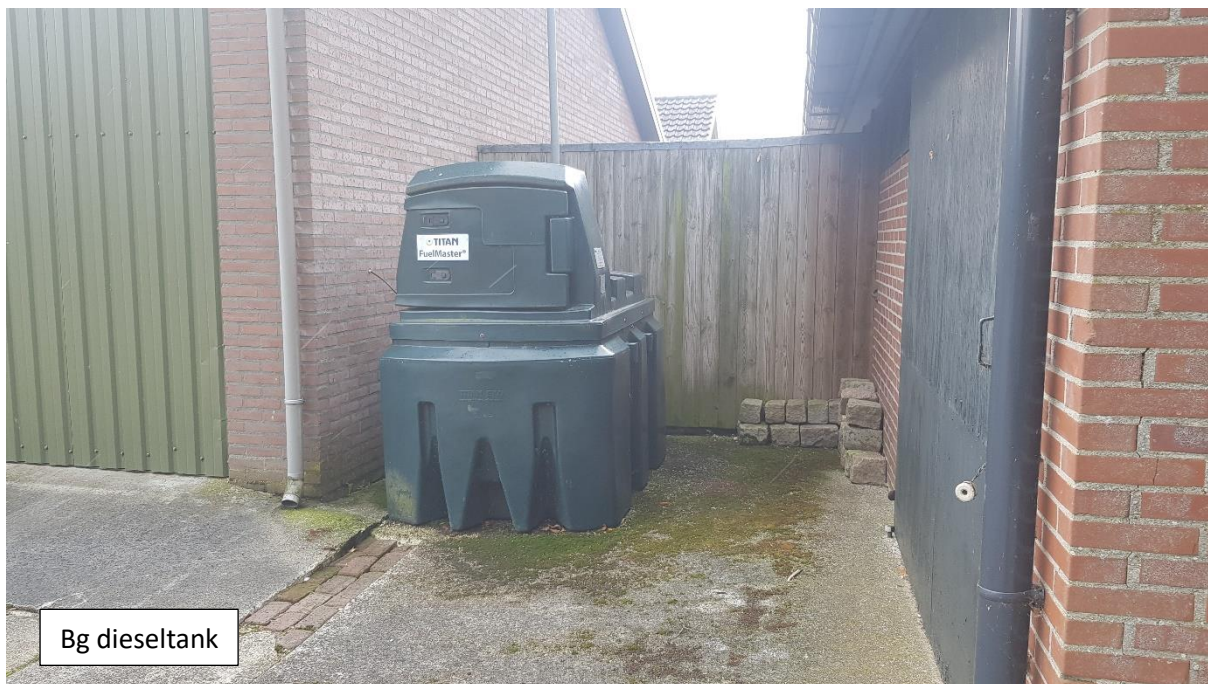
Bg dieseltank

| (deel)-locatie | opper-<br>vlakte<br>(m <sup>2</sup> ) | strate-<br>gie | boringen tot | | | analyses | |
|---|---|---|---|---|---|---|---|
| bg dieseltank<br>1.200 ltr | 4 | VEP | - | - | 1* | 1 | Minerale olie bovengrond |

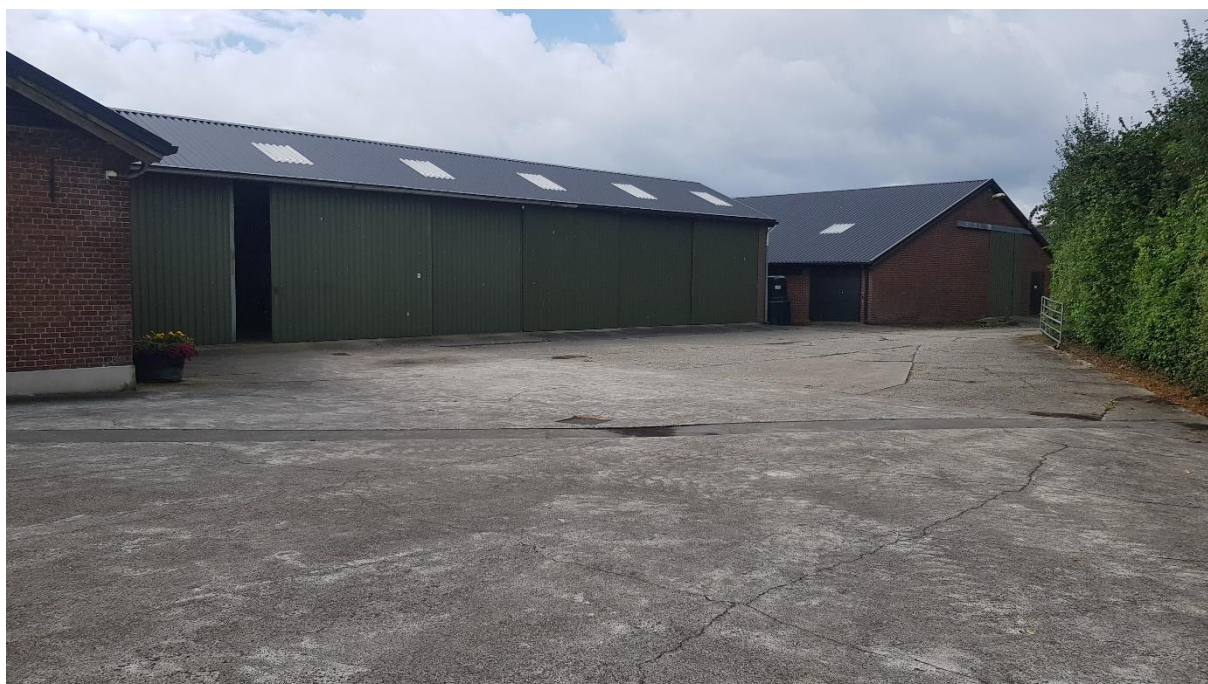
| bodembedreigende activiteiten, opslagtanks en opslag bodembedreigende stoffen | <p>Er is momenteel sprake van een bovengrondse dieseltank met een inhoud van 1.200 liter. Deze tank bevond zich voorheen ten noorden van de boerderij, een milieutekening uit 1983 vermeld een tank van 2.000 liter, de opdrachtgever vermeld dat het een tank van 1.000 liter betrof.</p> <p>Er was sprake van een bovengrondse huisbrandolietank met een inhoud van 1.000 liter tegen de westgevel van de boerderij.</p> <p>In de voormalige machineberging werd olie en afgewerkte olie opgeslagen in drums van 60 liter.</p> <p>Er is sprake geweest van een ondergrondse huisbrandolietank met een inhoud van 5.000 liter, deze is gesaneerd (Kiwa) middels inwendige reiniging en afgevuld met zand. Milieutekeningen vermelden deze tank nabij de zuidwesthoek van de boerderij, echter heeft deze altijd nabij de westgevel van de boerderij gelegen. Het mangat is nog zichtbaar in de vloer van de schuur, de tank is nog aanwezig.</p> <p>In de voormalige rundveestal vermeld de milieutekening van 1983 een bovengrondse huisbrandolietank met een inhoud van 2.000 liter. De opdrachtgever vermeldt dat deze nooit aanwezig is geweest.</p> <p>Bestrijdingsmiddelen werden in minimale hoeveelheden opgeslagen, bestrijding werd uitbesteed.</p> |

Uit het verrichte vooronderzoek zijn (voormalige) potentiële bronnen vastgesteld die bodemverontreiniging tot gevolg kunnen hebben. Het betreft de bovengrondse dieseltank, voormalige bovengrondse dieseltank, voormalige ondergrondse HBO tank met naastgelegen opslag van olie en afgewerkte olie in drums en een voormalige bovengrondse HBO tank.

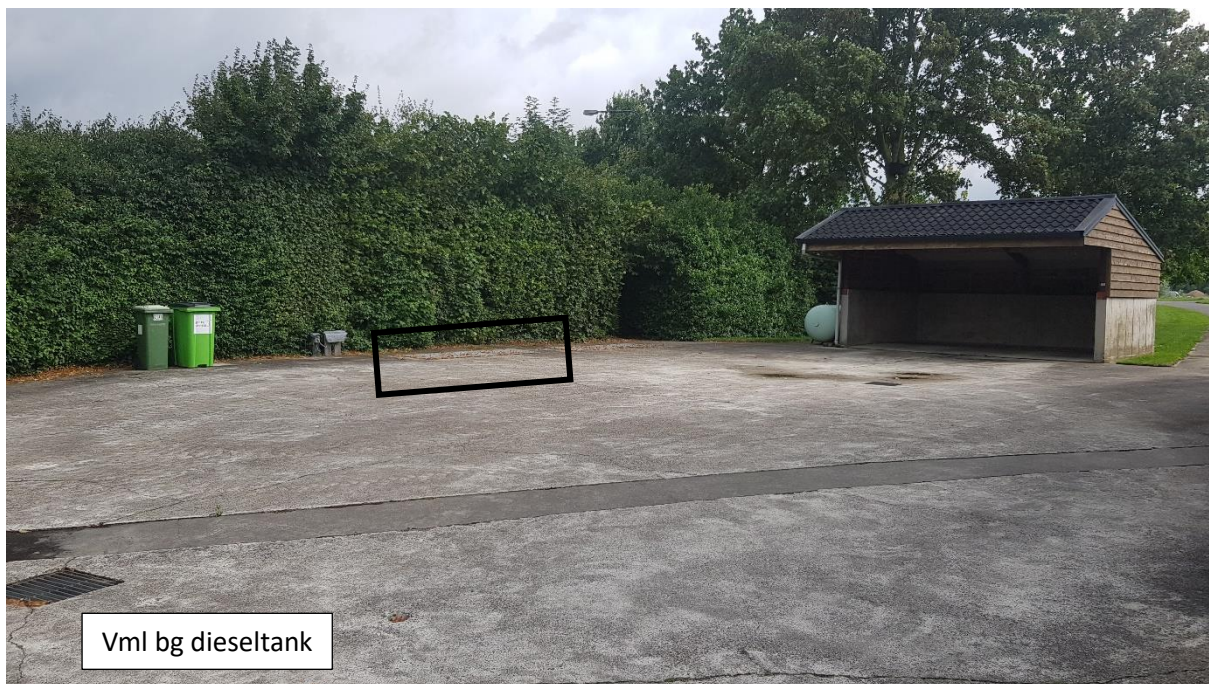
Vml bg dieseltank

| (deel)-locatie | opper-<br>vlakte<br>(m <sup>2</sup> ) | strate-<br>gie | boringen tot | | | analyses | |
|---|---|---|---|---|---|---|---|
| Vml bg diesel-<br>tank 1.000 ltr | 4 | VEP | - | - | 1 | 1 | Minerale olie bovengrond |
