Verkennd Bodemonderzoek

Kasteellaan 11A-15A te Well

**rapport C230179.006/PHE**

datum: 19 juli 2023  
opdrachtgever: Beusmans & Jansen,  
Steeg 12  
5975 CE SEVENUM

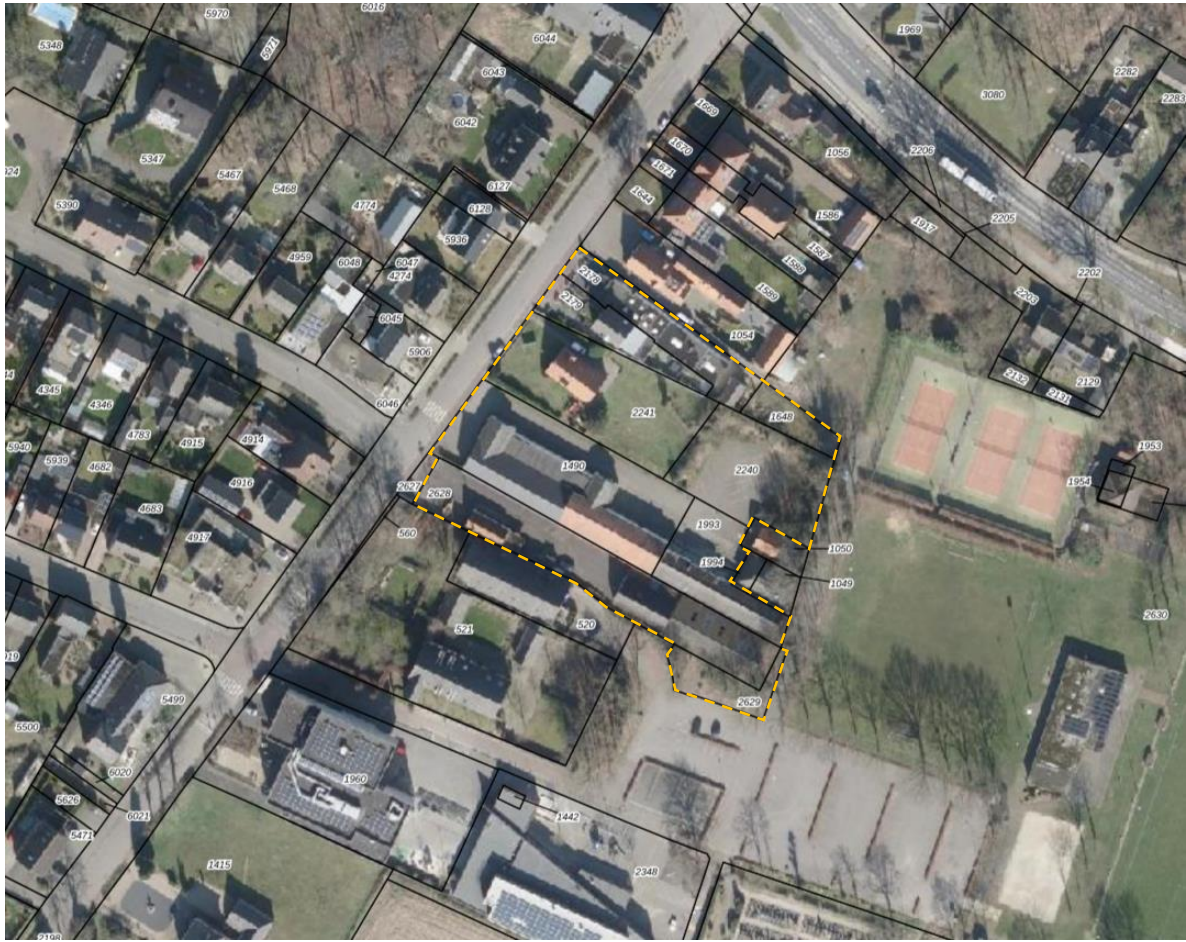
Luchtfoto onderzoekslocatie en omgeving

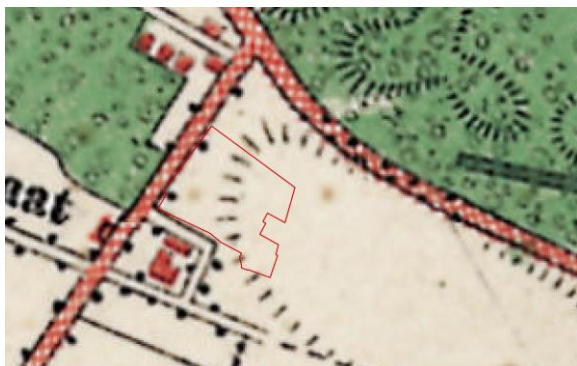
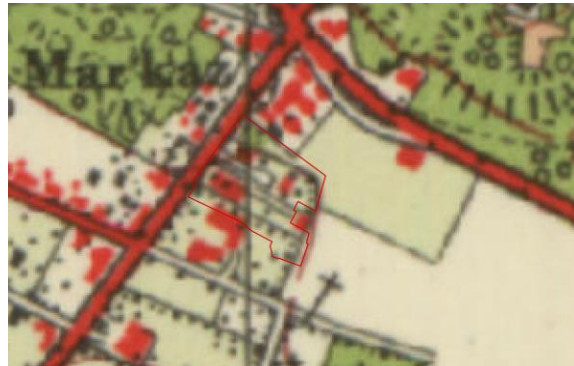
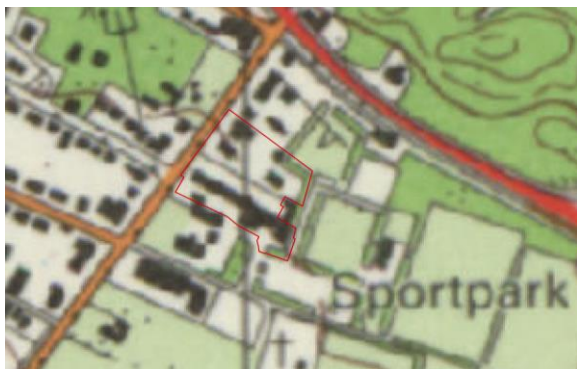
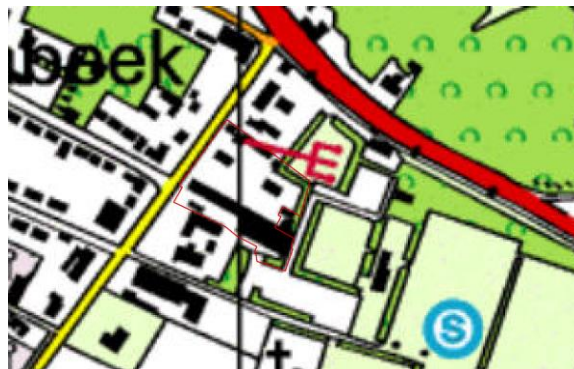
Uit de historische kaarten (bron: <http://www.topotijdreis.nl>) blijkt dat de locatie tot de jaren '30 van de vorige eeuw onbebouwd is geweest. In de jaren '30 is de bebouwing van Kasteellaan 13 gebouwd. In de jaren '50 en '60 van de vorige eeuw gevolgd door de bebouwing van huisnummer 11A en 13. In de jaren '60 van de vorige eeuw is tevens de bebouwing van huisnummer 13-15 uitgebreid.

omstreeks 1900

omstreeks 1965

omstreeks 1990

omstreeks 2015

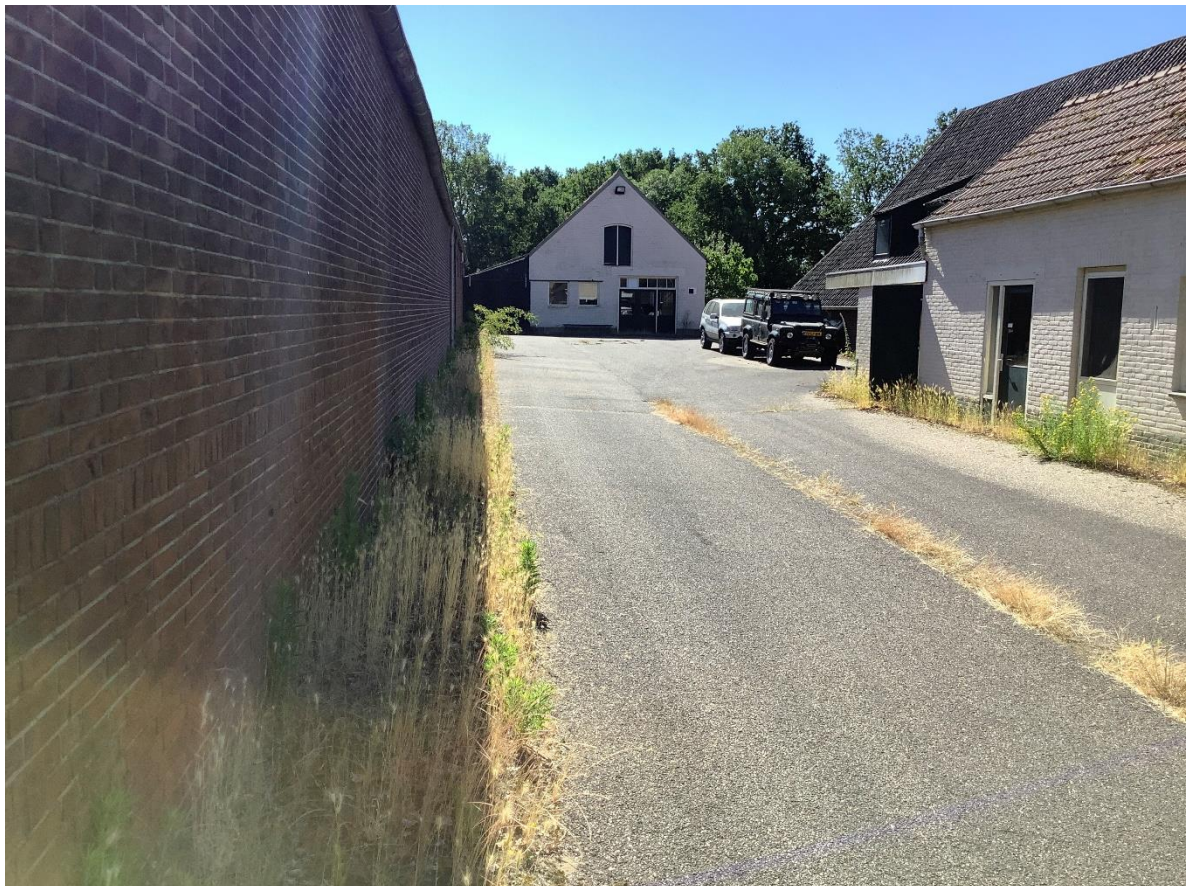
Foto van de onderzoekslocatie – d.d. 14 juni 2023

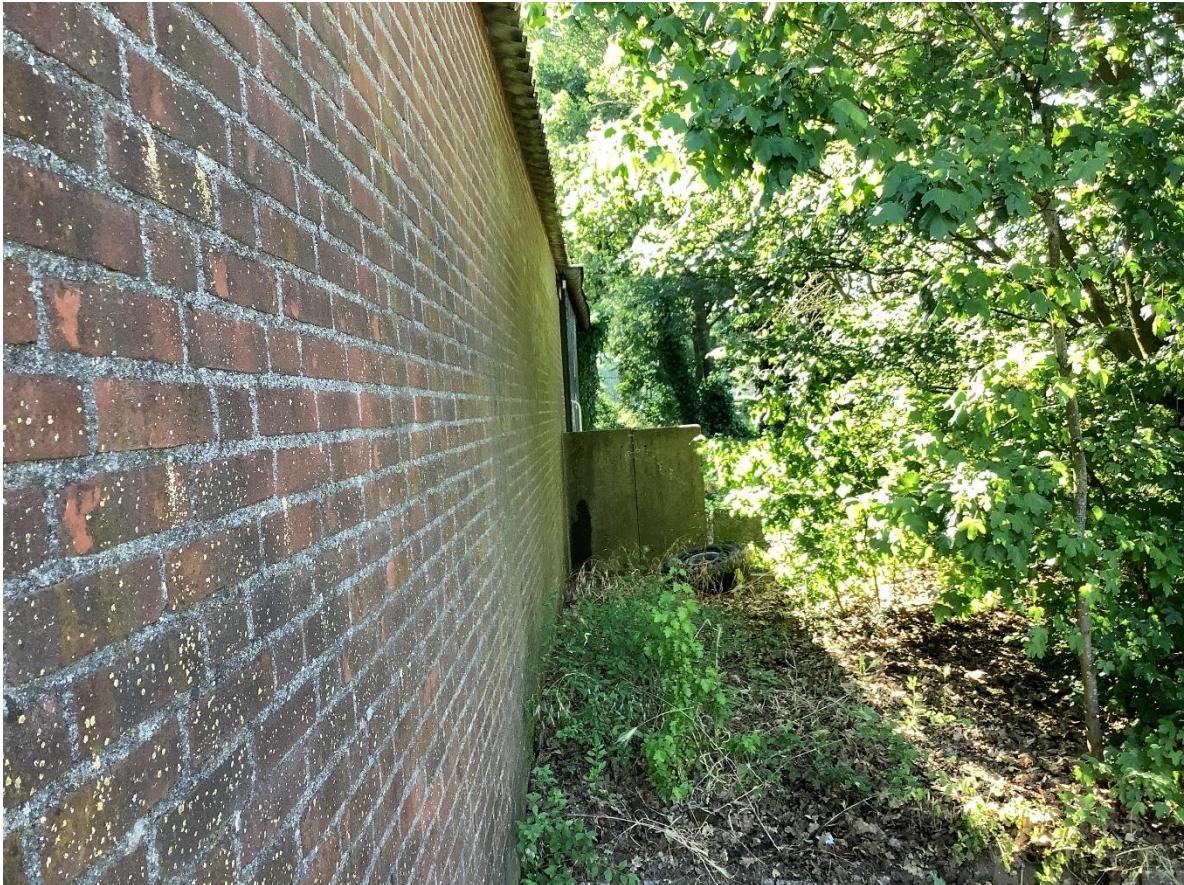
Op 14 juni 2023 is geconstateerd dat het middendeel, boven de aanwezige roldeur, over een lengte van circa 10 meter een regengoot aanwezig is, welke aan de oostzijde afwatert op onverhard maaiveld. Aan de westzijde is het maaiveld verhard met klinkers en in gebruik als fietsenstalling. Over een lengte van circa 13 meter (aan weerszijden van de regengoot) is sprake van een onverharde regendrupzone.

**Foto van de regendrupzone – d.d. 14 juni 2023**

Ter plaatse van de onverharde regendrupzone is een maaiveldinspectie uitgevoerd door SIKB2018 erkend veldwerker V. Burgers. Ten tijde van de maaiveldinspectie was het licht bewolkt en viel er geen neerslag. Door de begroeiing met klimop en de aanwezigheid van blad, wat plaatselijk is verwijderd, is de inspectie-efficiency geschat op minder dan 50%.

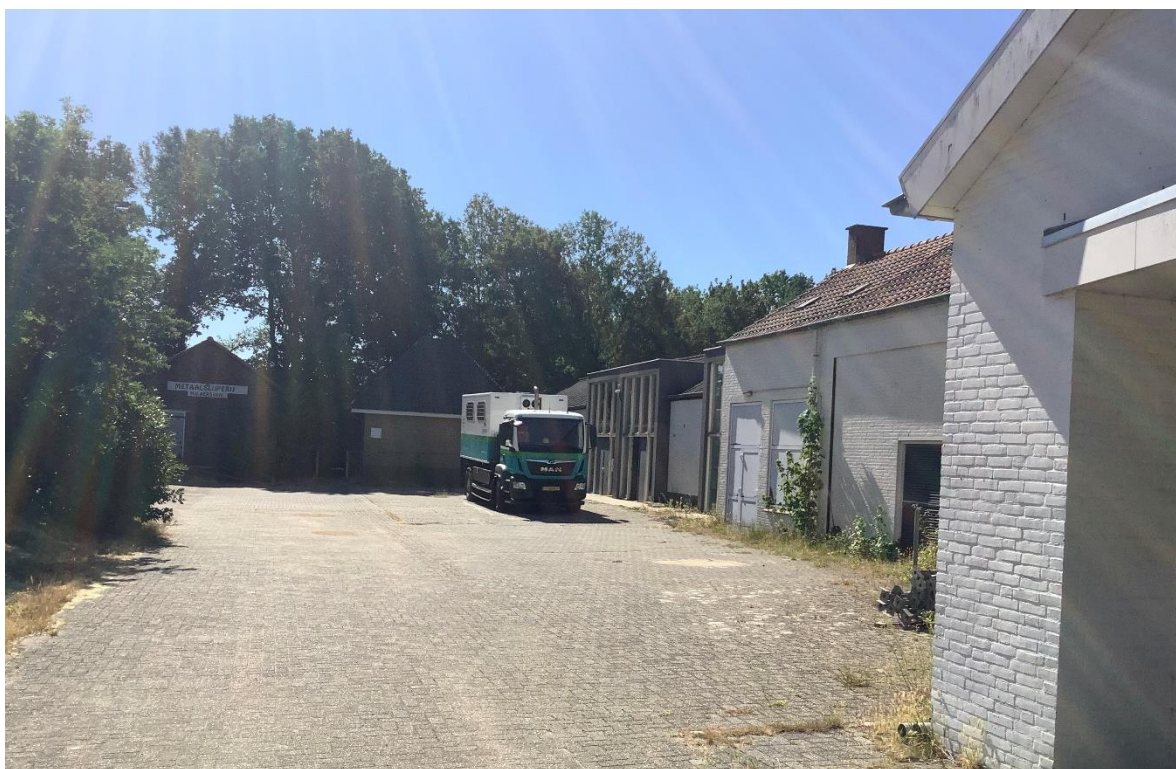
Foto van de onderzoekslocatie – d.d. 14 juni 2023

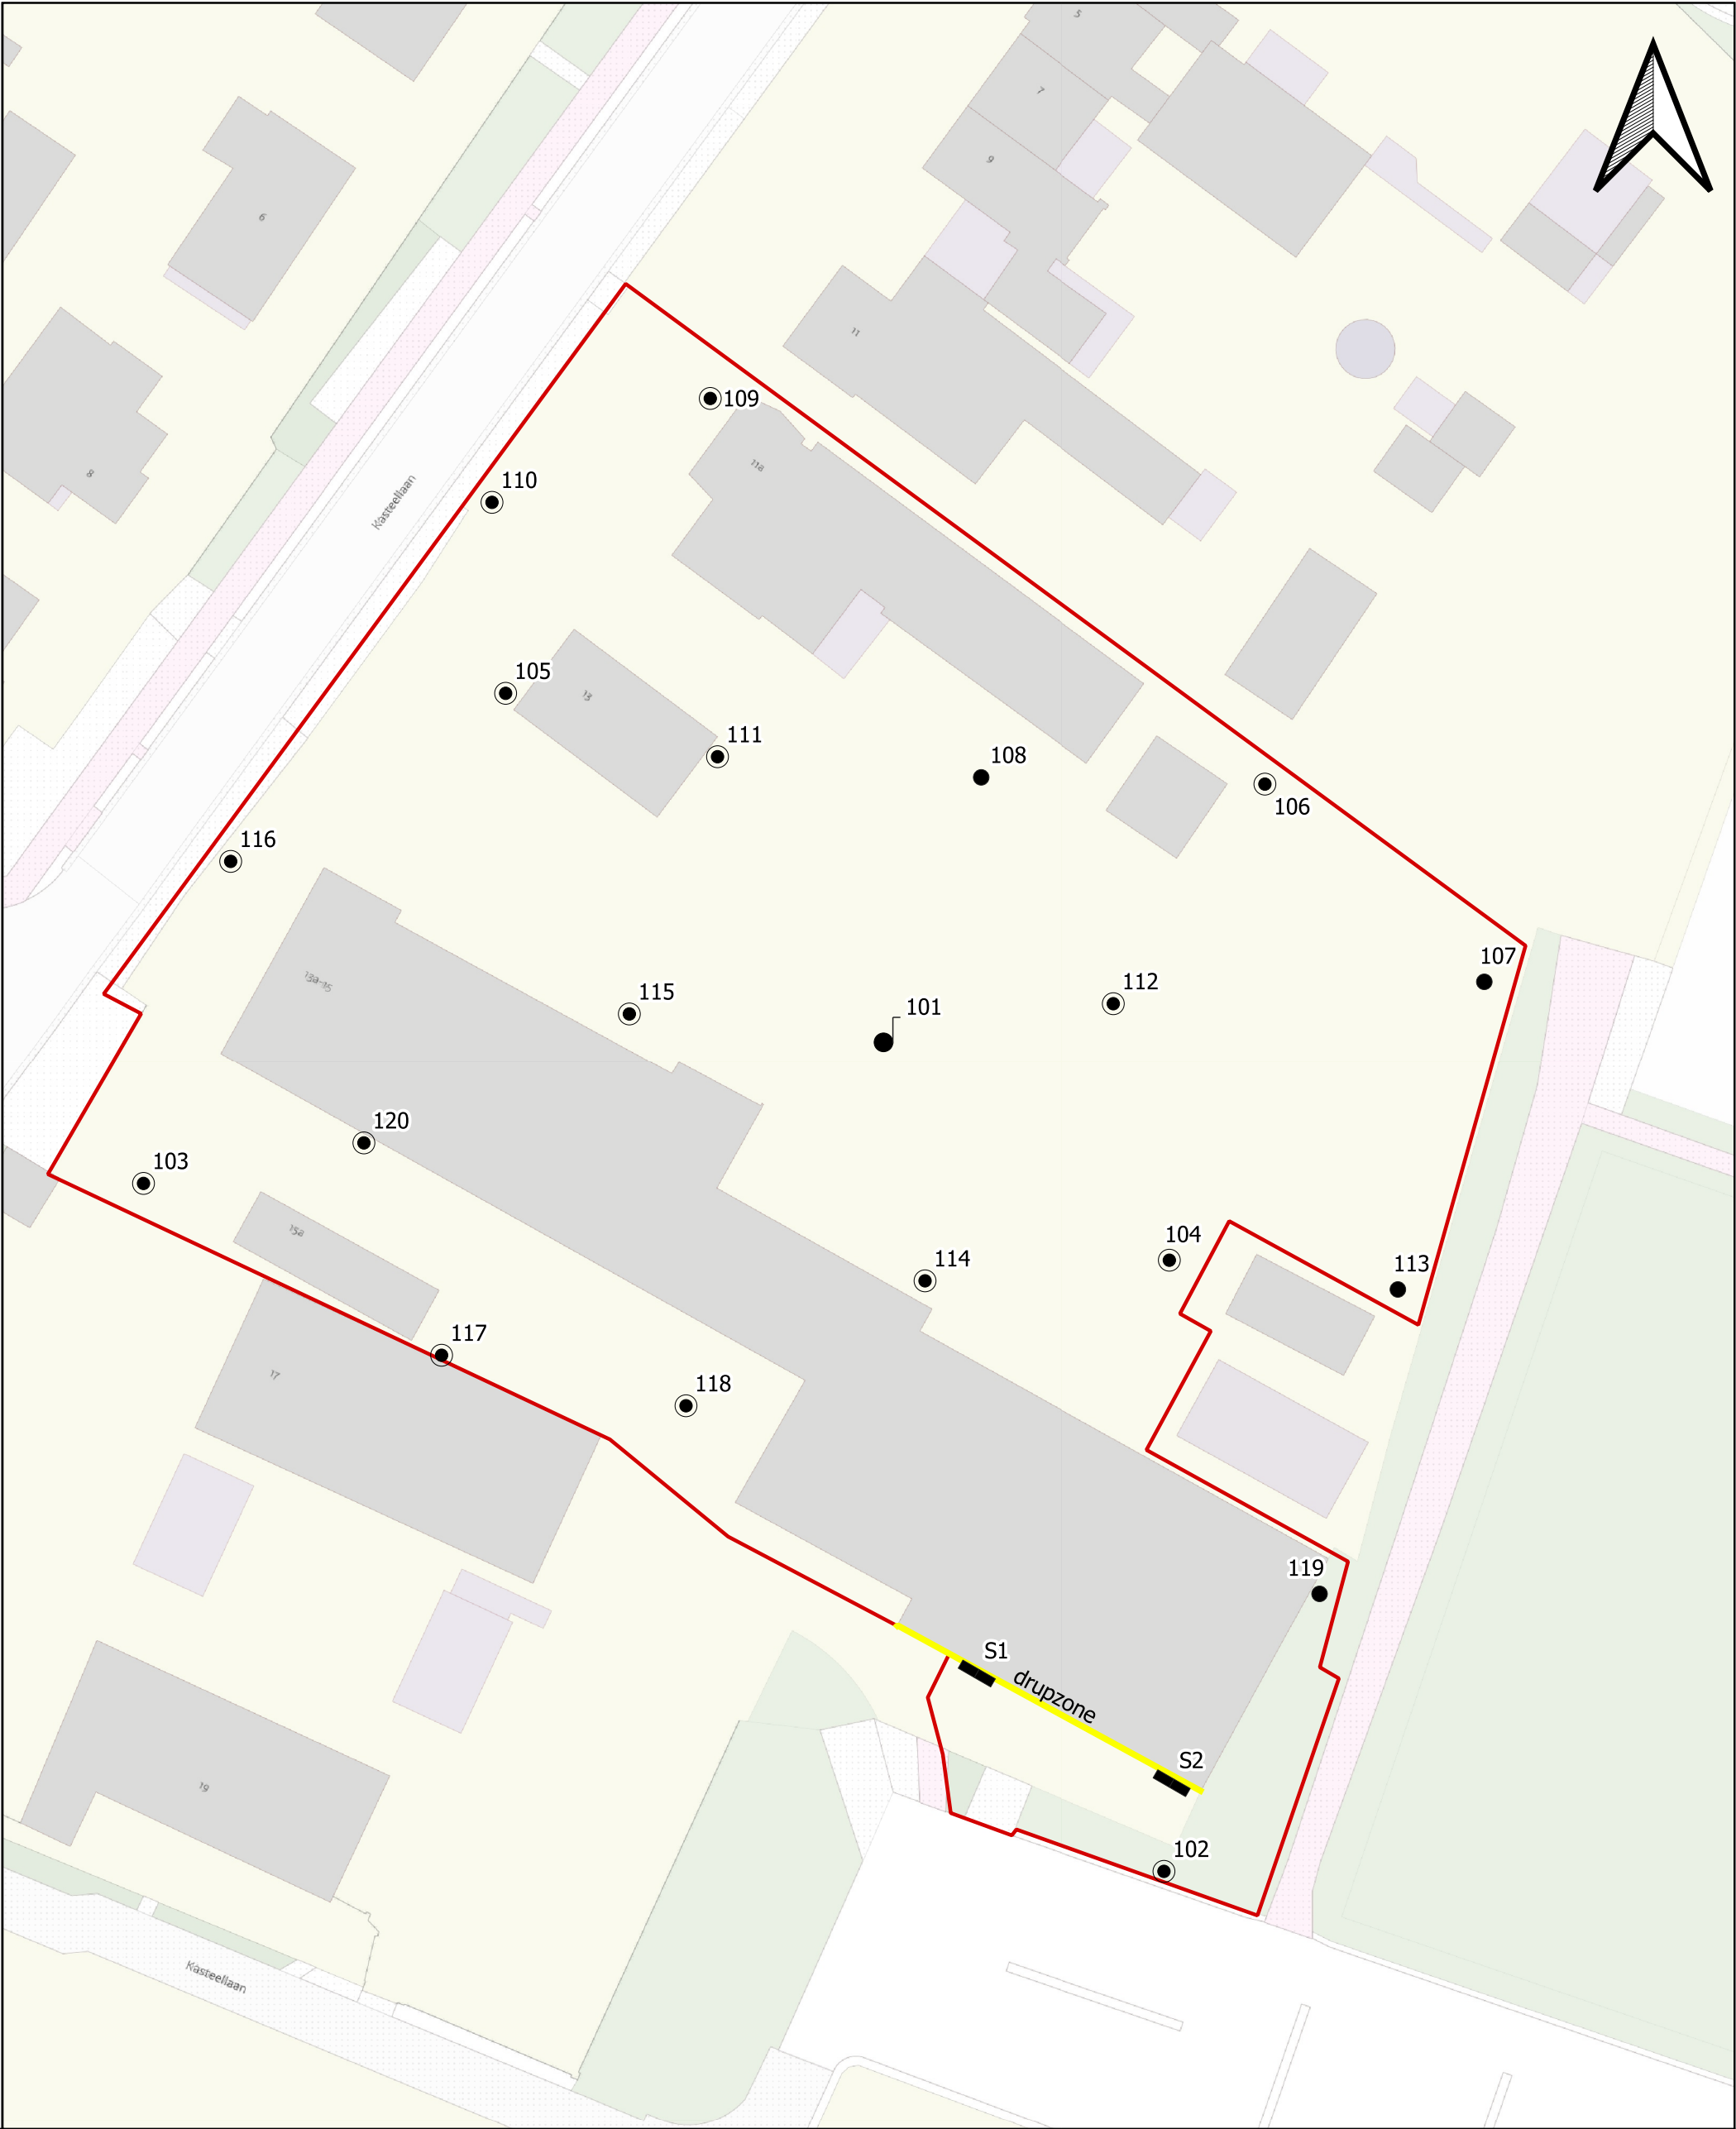
bijlage 3  
locatie en boringen

- boring tot 50 cm-mv
- boring > 50 cm-mv
- peilbuis
- sleuf asbest
- drupzone
- onderzoekslocatie
