# Vooronderzoek NEN 5725 Ottenskamp ong. te Siebengewald (Gemeente Bergen)

## Ottenskamp ong. te Siebengewald

Aeres Milieu Projectnummer : AM23308  
Status rapport : Definitief (versie 1)  
Datum : 4 september 2023

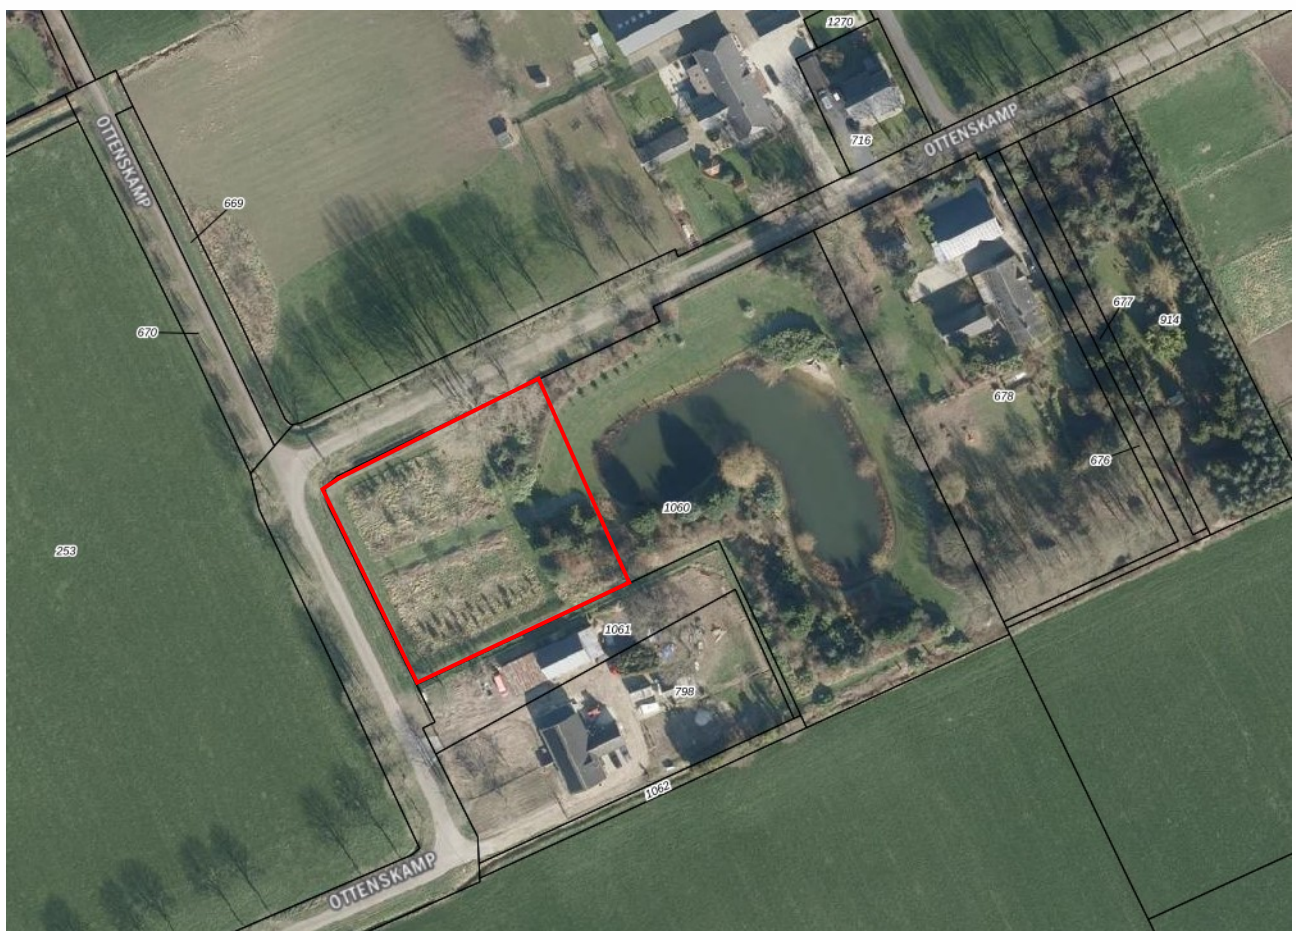
Afbeelding 1: globale begrenzing onderzoekslocatie (bron luchtfoto: pdokviewer)

De onderzoekslocatie ligt buiten de bebouwde kom ten zuidwesten van de kern van Siebengewald. Kadastraal is de locatie bekend als Bergen, sectie R, nummer 1060 ged.. De coördinaten volgens het R.D. stelsel zijn  $X = 203.421$  /  $Y = 406.851$ . Zie bijlage 1 voor een topografische en kadastrale kaart. Op onderstaande luchtfoto is de globale begrenzing van de onderzoekslocatie weergegeven.

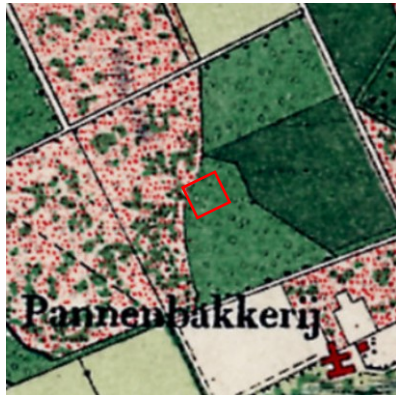
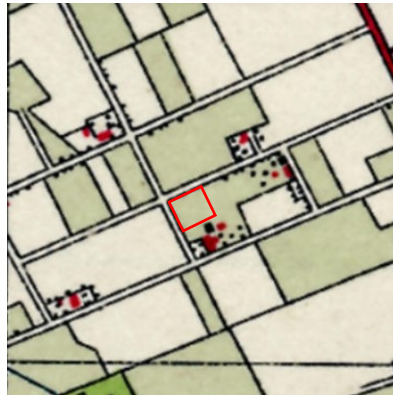
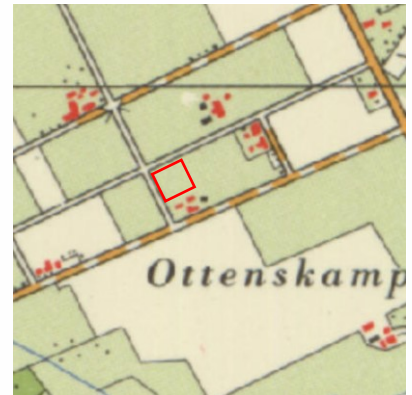
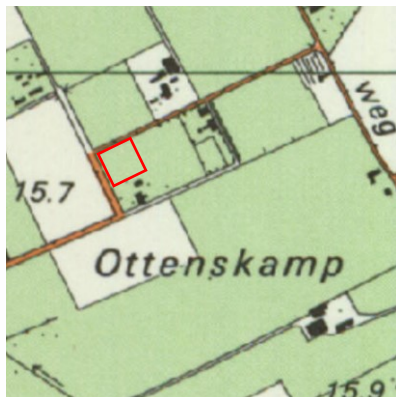
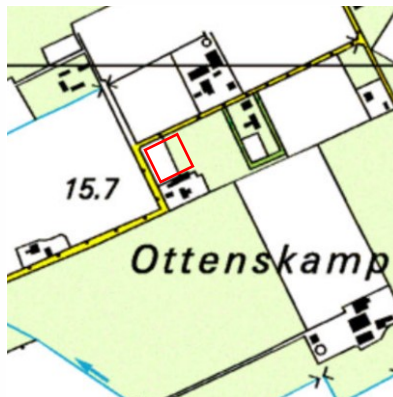
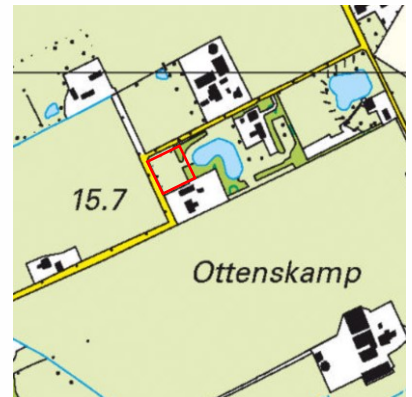
Afbeelding 2: geraadpleegde historische kaarten (bron kaarten: topotijdreis.nl)

In het kader van het vooronderzoek is historisch kaartmateriaal bestudeerd. Uit het kaartmateriaal is af te leiden dat de onderzoekslocatie omstreeks 1900 bestond uit heide- en bosgebied. In de periode 1900 tot heden is de onderzoekslocatie niet bebouwd geweest. Op de kaart uit 1940 is ten zuiden van de locatie bebouwing waar te nemen, het betreft het woonhuis Ottenskamp 3. Volgens de Basisregistratie Adressen en Gebouw (BAG) van het Kadaster is het oorspronkelijke bouwjaar van de woning 1911. In de loop der tijd neemt de bebouwing in de directe omgeving toe.

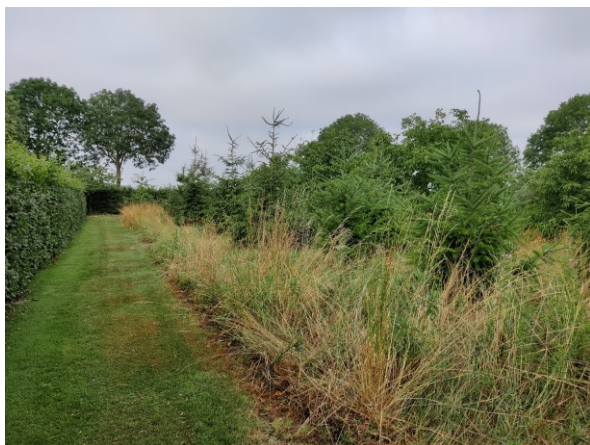
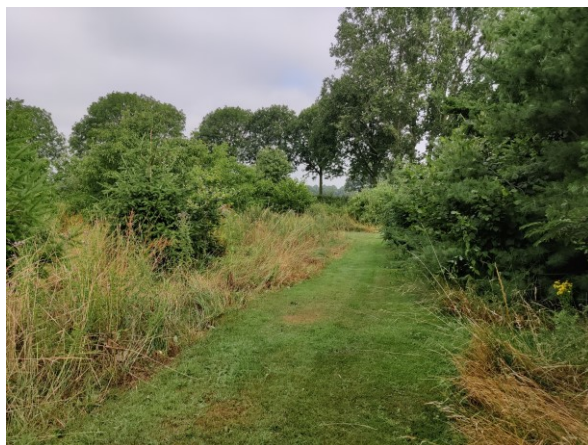
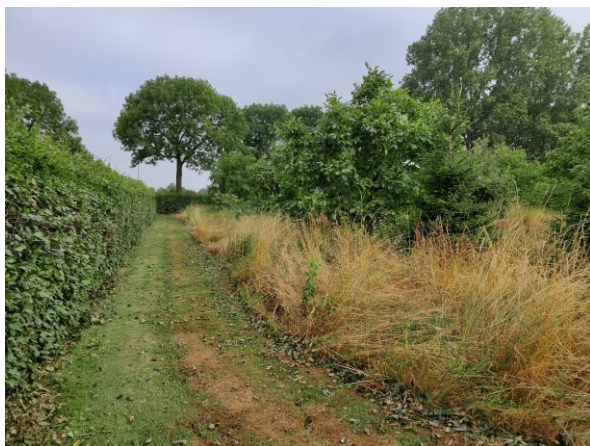
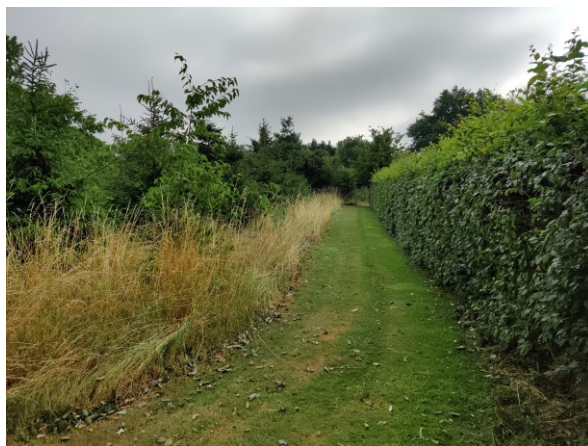
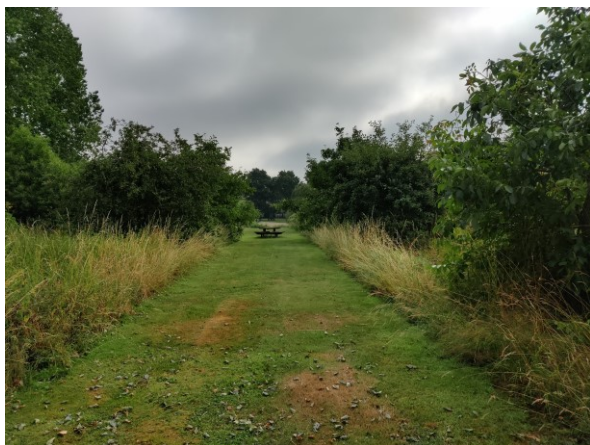
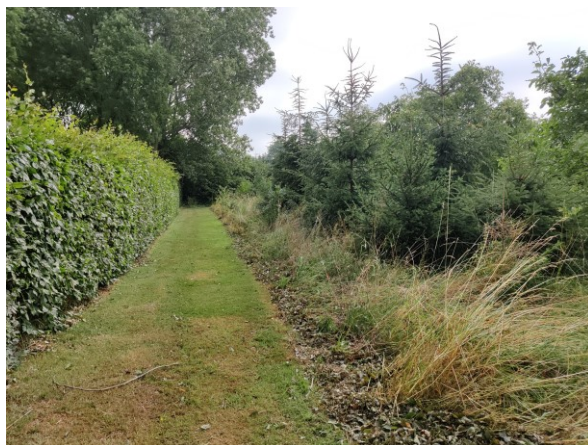
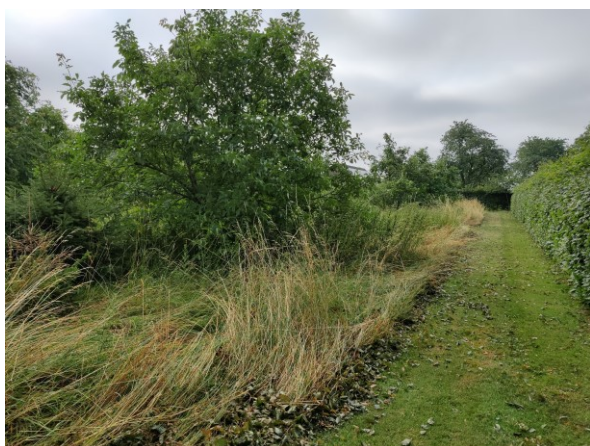
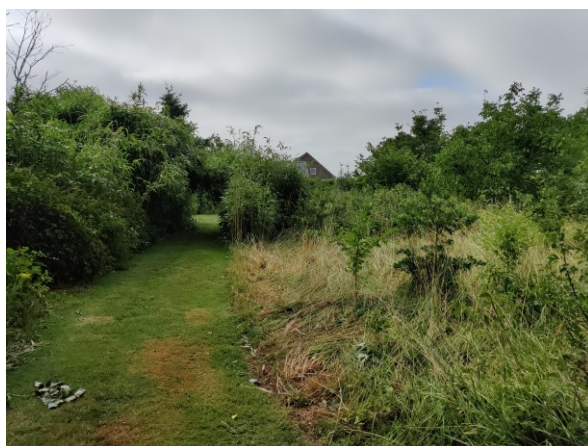
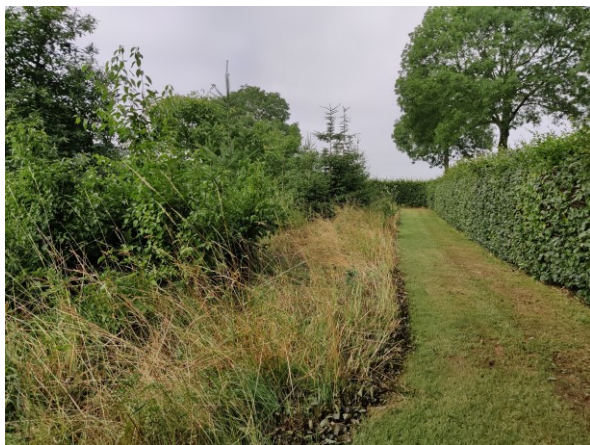
Foto's van de onderzoekslocatie

De onderzoekslocatie bestaat uit gras en verwilderd groen. De locatie is niet bebouwd en geheel onverhard.

De onderzoekslocatie wordt aan de noord- en westzijde begrensd door de openbare weg Ottenskamp, aan de oostzijde door een vijver en groen en aan de zuidzijde door het woonperceel Ottenskamp 3.

Er zijn geen waarnemingen gedaan die wijzen op de aanwezigheid van bodemverontreinigingen of bronnen van verontreinigingen. Tijdens de veldinspectie is op het terrein geen asbestverdacht materiaal aangetroffen.

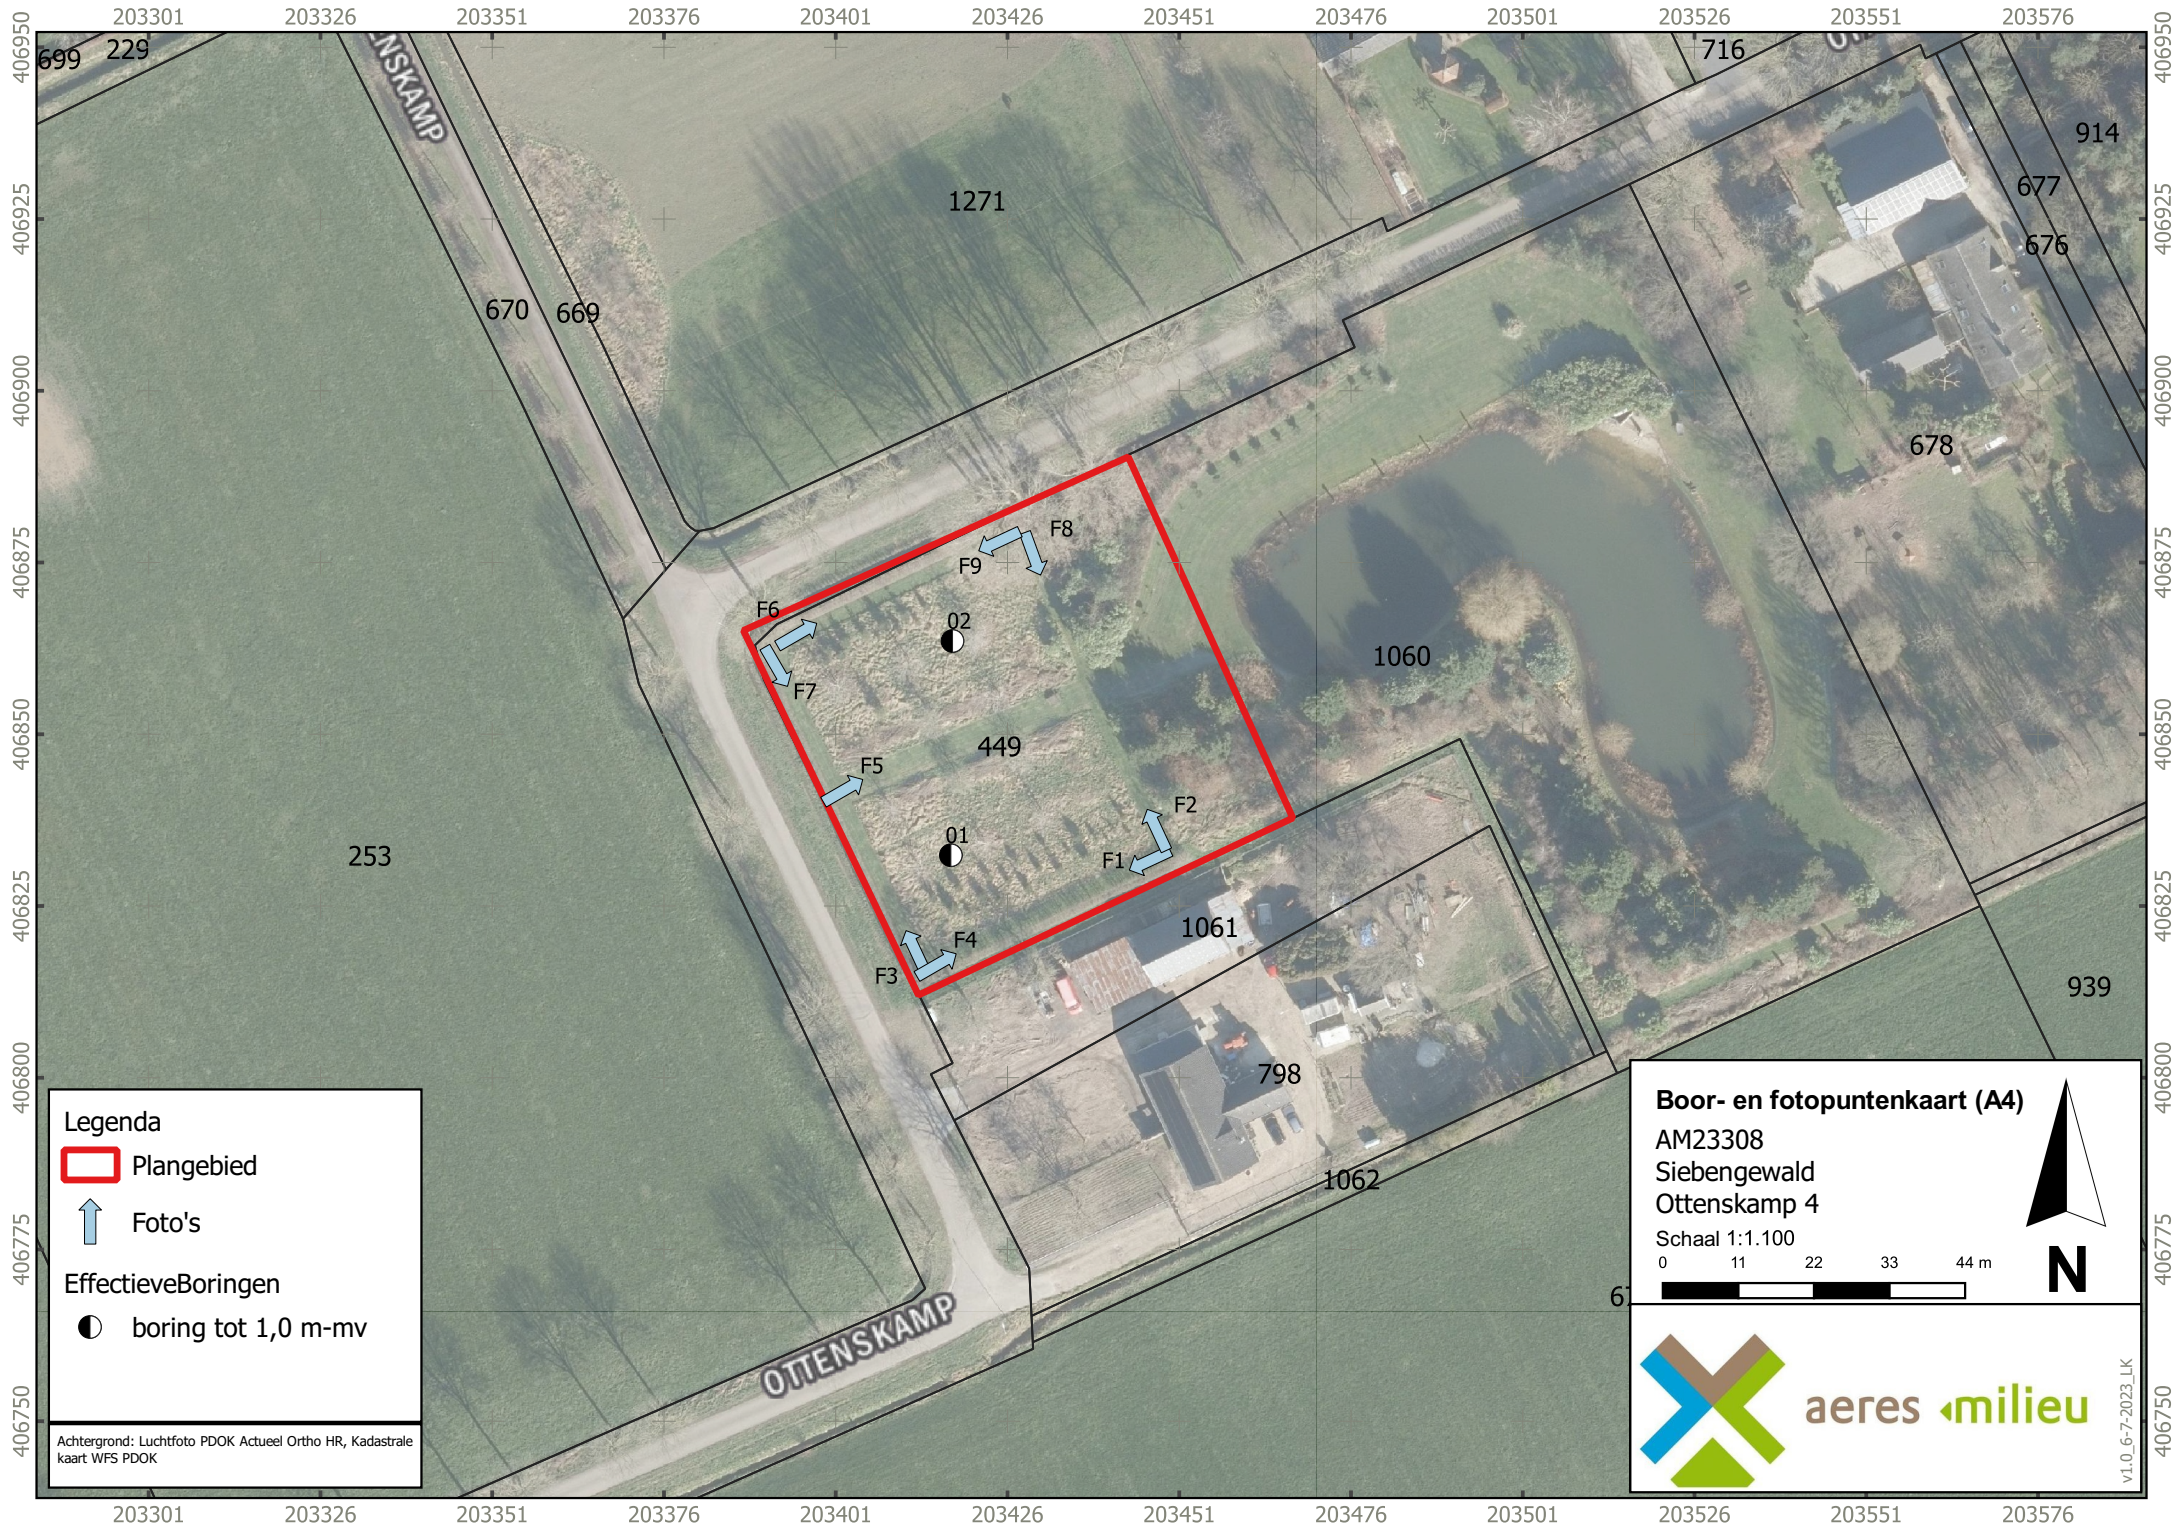
Situatietekening onderzoekslocatie met fotopunten

Om een beeld te krijgen van de bodemopbouw zijn verspreid over het plangebied twee profileringsboringen geplaatst tot 1,0 meter beneden maaiveld.
