VOORONDERZOEK  
DORPSSTRAAT 1  
TE AFFERDEN  
GEMEENTE BERGEN

## Vooronderzoek Dorpsstraat 1 te Afferden in de gemeente Bergen

| <b>Project</b> | BER.BEU.HIS |
| <b>Rapportnummer</b> | 15061561 |

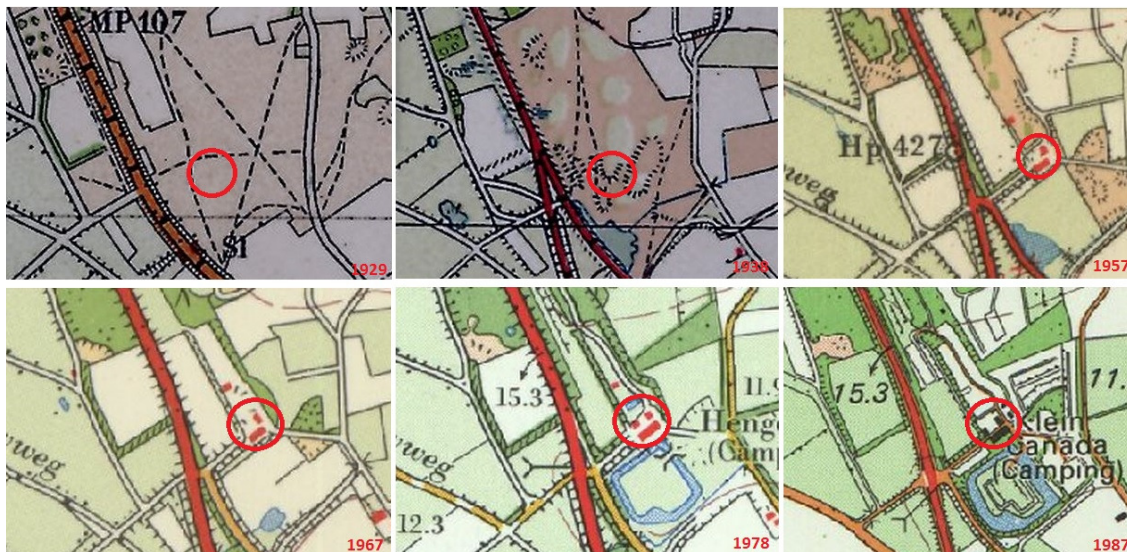
Volgens historisch kaartmateriaal tot de periode 1938 had de locatie, alsmede de omgeving ervan, destijds een overwegend natuurlijke functie (heide) en werd extensief bewoond. Omstreeks 1957 is de directe omgeving van de onderzoekslocatie bebouwd geworden. In 1978 wordt de locatie op kaartmateriaal aangeduid als camping. Tot op heden is dit gebruik niet wezenlijk veranderd. In figuur 1 zijn diverse kaartuitsneden weergegeven uit de periode 1929-1987.

**Figuur 1.** Kaartuitsneden historisch kaartmateriaal

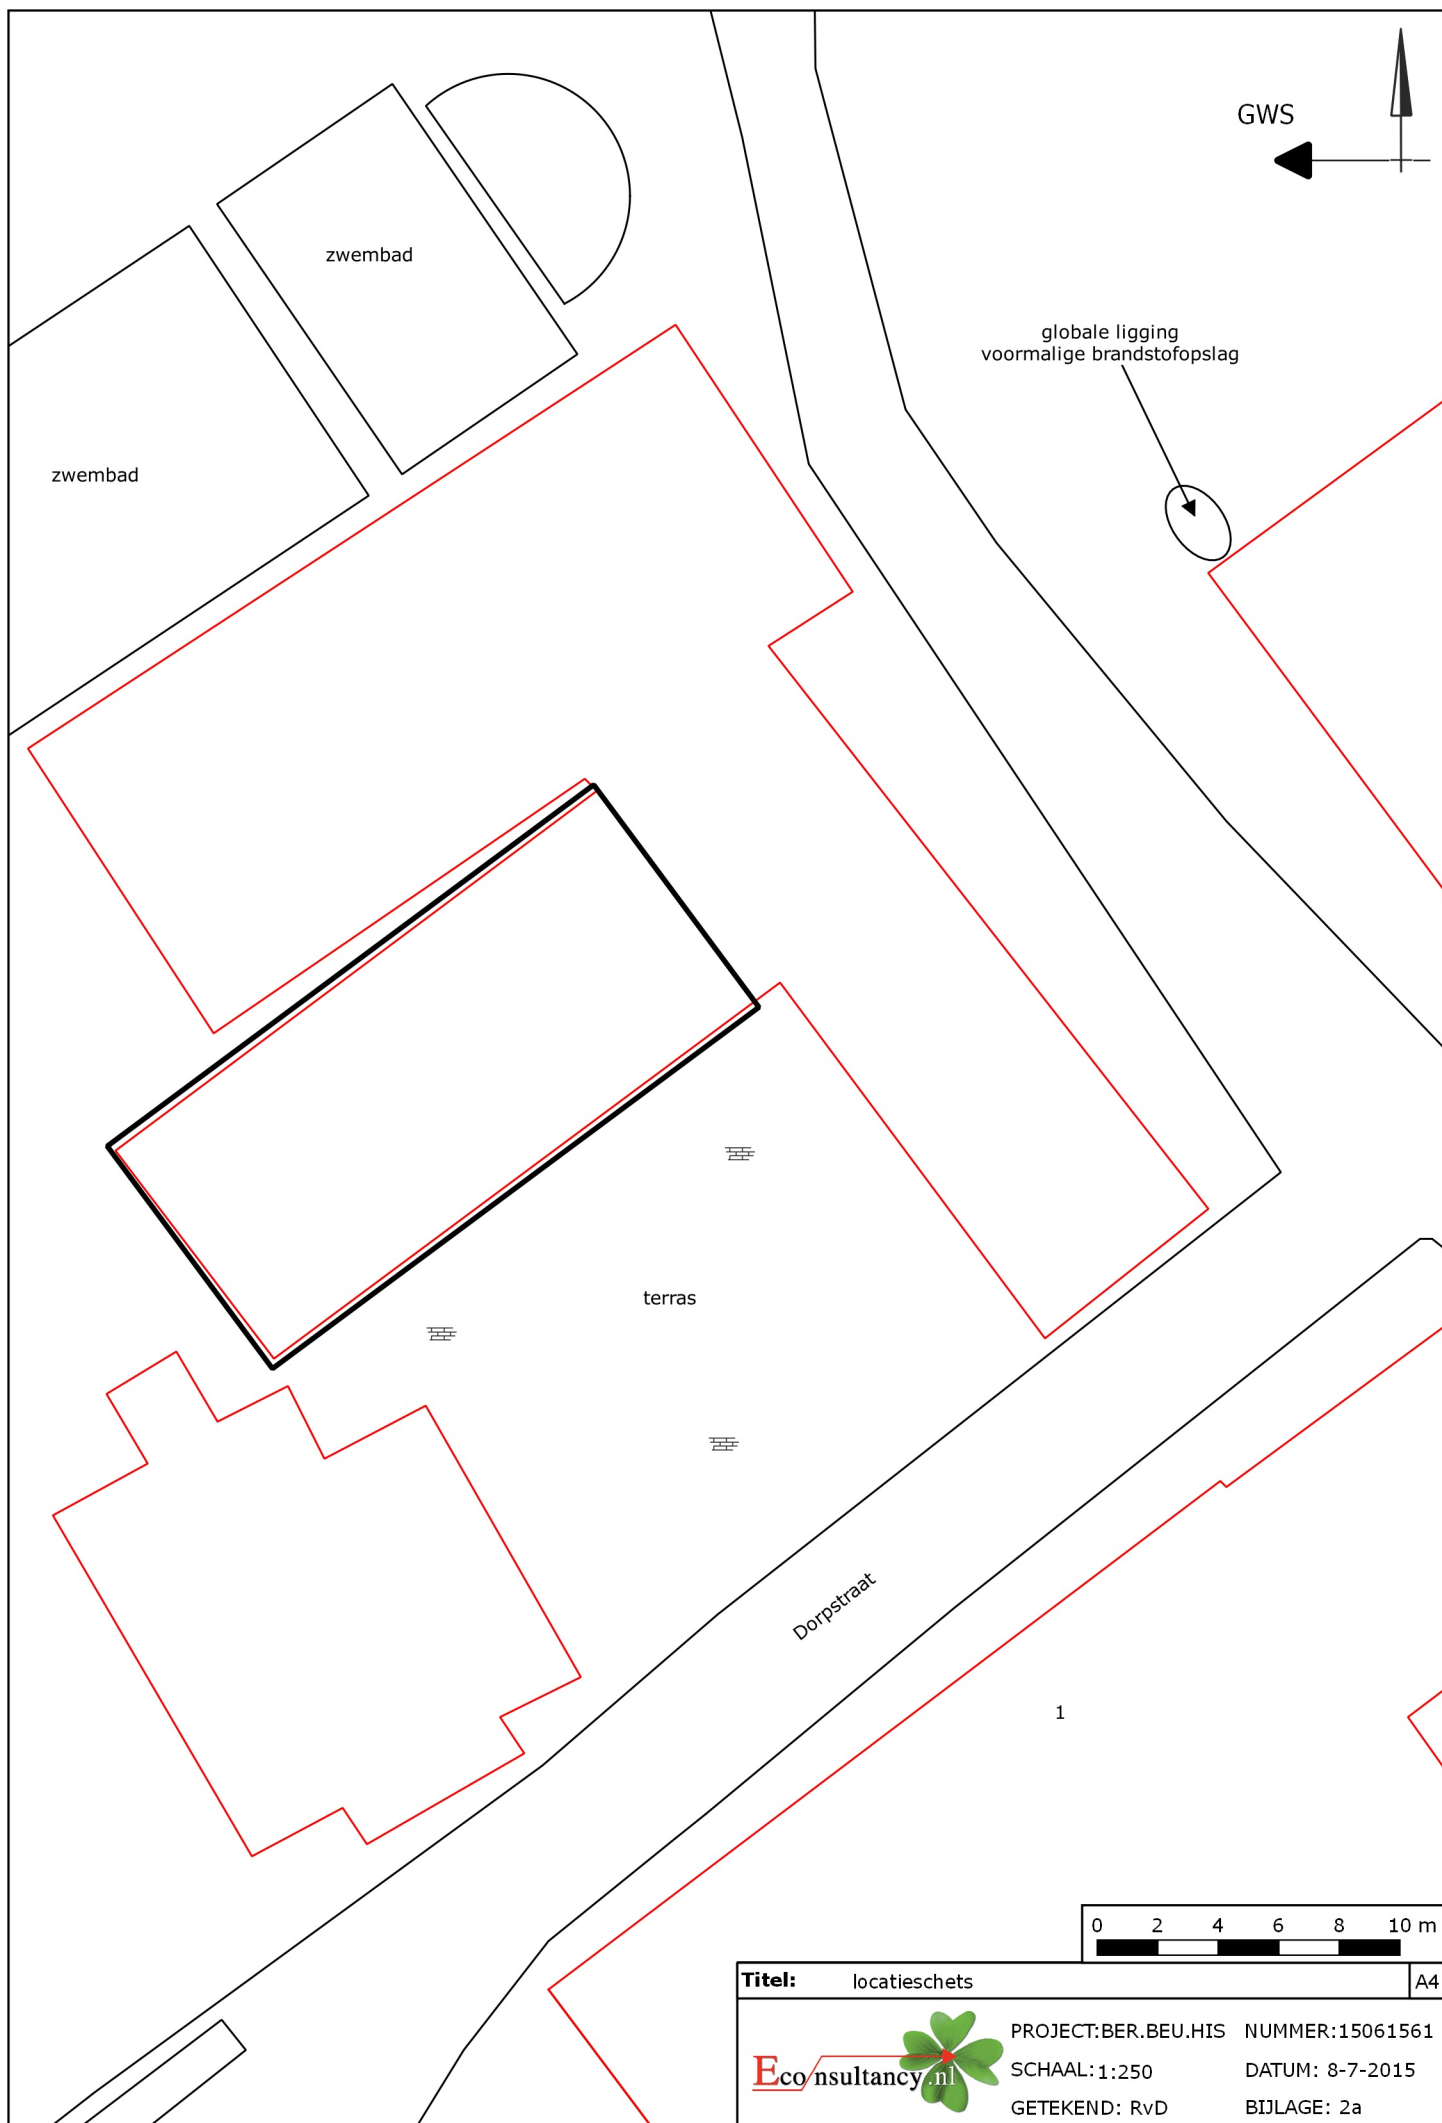
**Titel:** locatieschets A4

De onderzoekslocatie is bebouwd met een horecaaccommodatie. De directe omgeving van de boerderij is voorzien van een klinkerverharding.

Op het perceel behorende tot het adres Dorpsstraat 1 heeft, volgens Bodemloket.nl, in het verleden bovengrondse opslag plaatsgevonden van huisbrandolie (HBO) en diesel. Tevens heeft op het perceel opslag plaatsgevonden van alifatische koolwaterstoffen en (aard)gas. Deze opslag heeft destijds elders op het perceel plaatsgevonden. In bijlage 2a is de huidige situatie op een locatieschets weergegeven. Bijlage 2b bevat enkele foto's van de onderzoekslocatie.
