## Verkennd bodemonderzoek Pastoor Savelbergstraat 1-43 en Wilhelminastraat 16 te Brunssum

**Rapportnummer : MT.14051**

Groenlo, 21 februari 2014

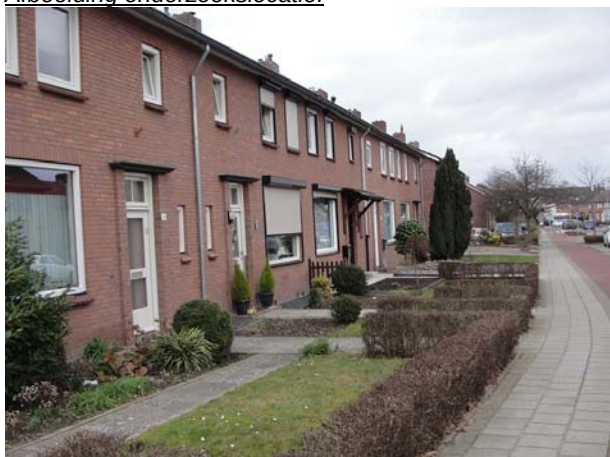
#### Afbeelding onderzoekslocatie:

De onderzoekslocatie is gelegen binnen de bebouwde kom van Brunssum. Op de locatie zijn woningen met tuin aanwezig. Op de locatie van de Wilhelminastraat 16 is een gesaneerde ondergrondse tank aanwezig. De tank is inwendig gereinigd en daarna gevuld met zand.

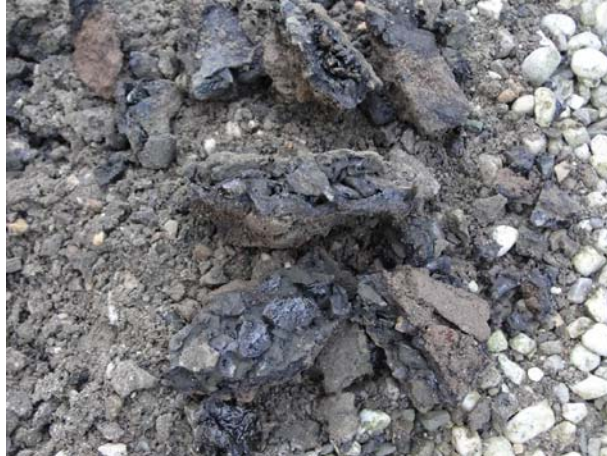
*Afbeelding 4: Asphalt bitumelaag 07*

| Locatie | Boring | Traject (cm-mv) | Zintuiglijke afwijking |
|---|---|---|---|
| | 07 | 0-3 | bovenop grind/vermoedelijk teerhoudend |

| Locatie | Monster | Samenstelling | Traject (cm-mv) | Analyse |
|---|---|---|---|---|
| Asfalt monster | 07.1(G) | 07.1(G) | 0-3 | PAK |

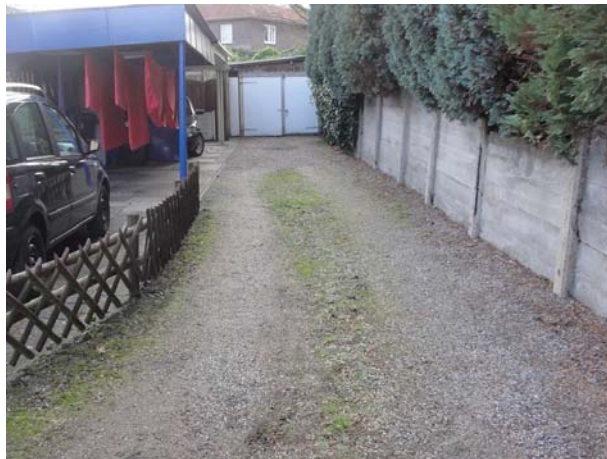
*Afbeelding 5: asfaltbitumepad nabij boring 16*

Het terrein is gedeeltelijk verhard met klinkers, tegels en bij de huisnummers Pastoor Savelbergstraat 9 en 37 is een met asfalt verhard pad aanwezig. Op de locatie hebben zich in het verleden, voor zover bekend, geen calamiteiten voorgedaan.

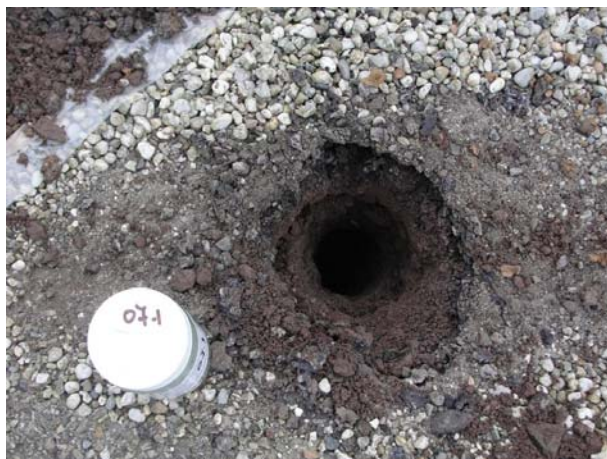
*Afbeelding 6: Boring 07*

| Locatie | Boring | Traject (cm-mv) | Zintuiglijke afwijking |
|---|---|---|---|
| | | 3-40 | mijnsteen |

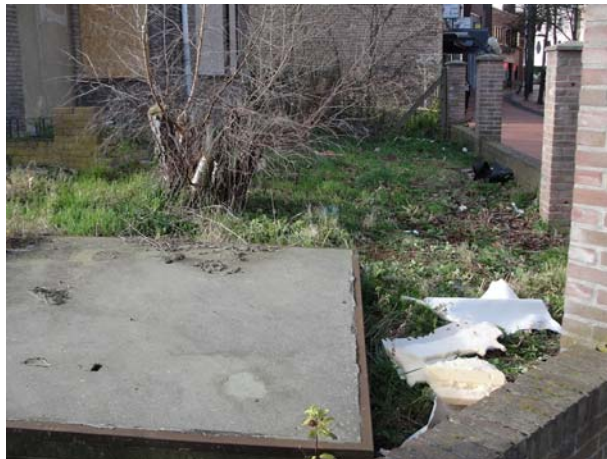
*Afbeelding 8: Locatie ondergrondse tank*

De hypothese luidt: De deellocatie is verdacht verontreinigd te zijn (plaatselijke bodembelasting door ondergrondse tank(s)) met minerale olie.
