## Quicksan Flora en Fauna Vensestraat 49 Ven-Zelderheide

| Betreft | Flora en Fauna Quickscan |
| Locatie | <b>Vensestraat 49 Ven-Zelderheide</b> |

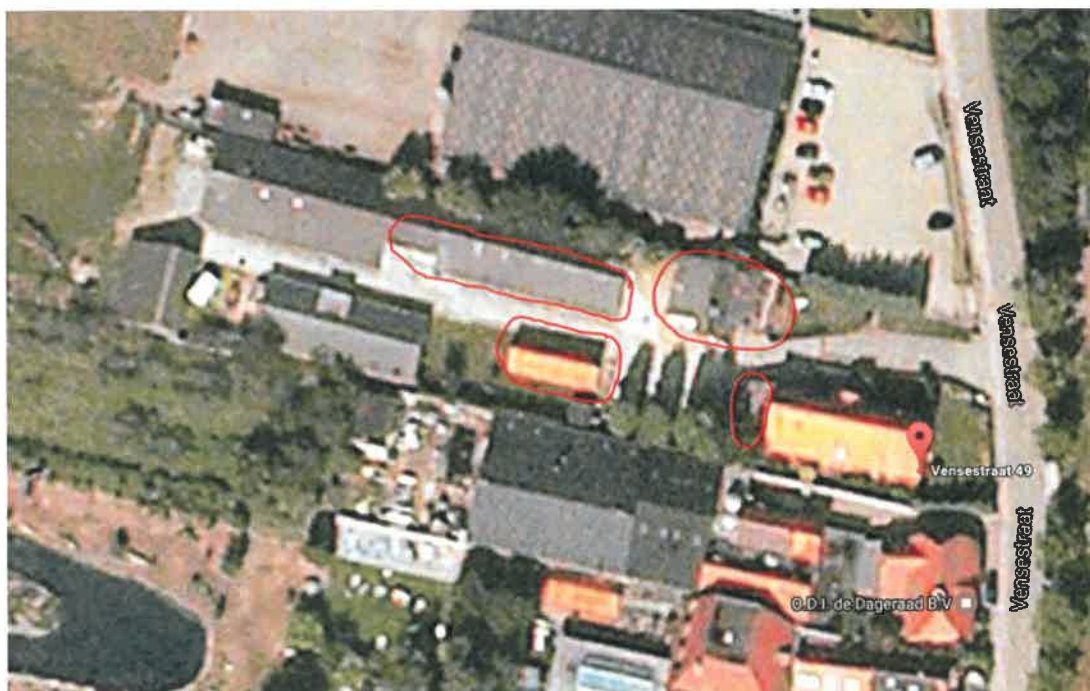
Hieronder is door middel van een topografische weergave weergegeven waar de locatie is en welke opstallen gesloopt dienen te worden. Voor de volledigheid is het complete terrein geïnventariseerd, echter zijn enkel de te slopen opstallen van binnen geïnspecteerd.

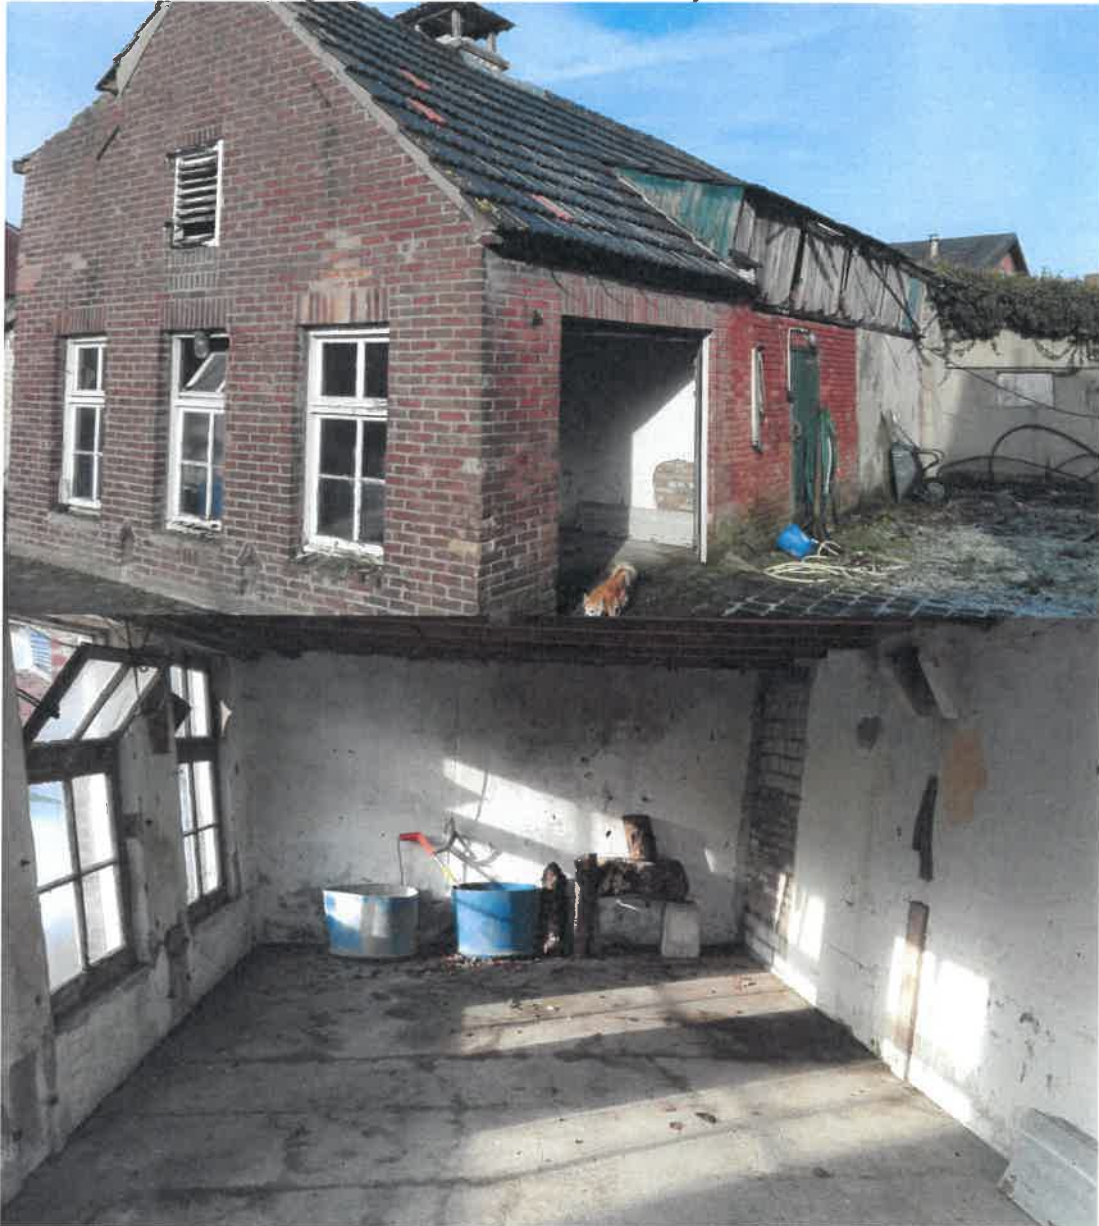
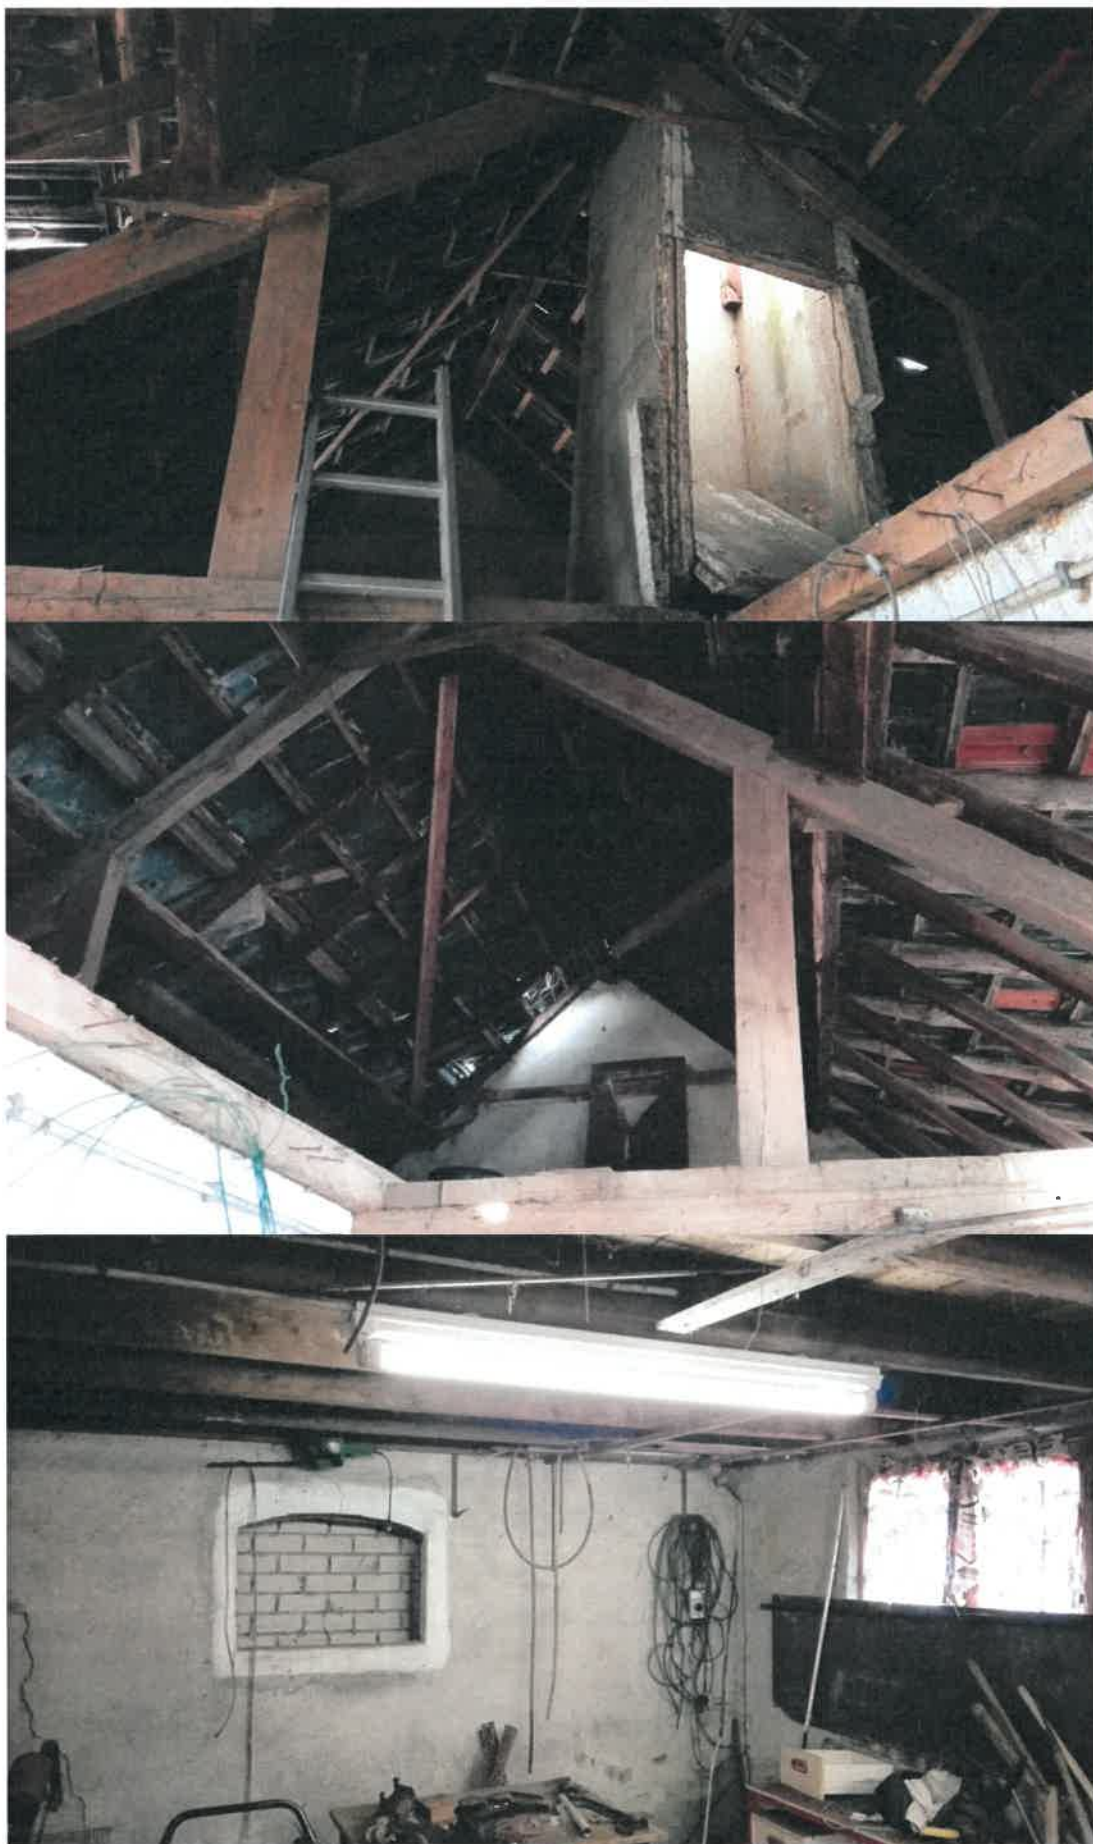
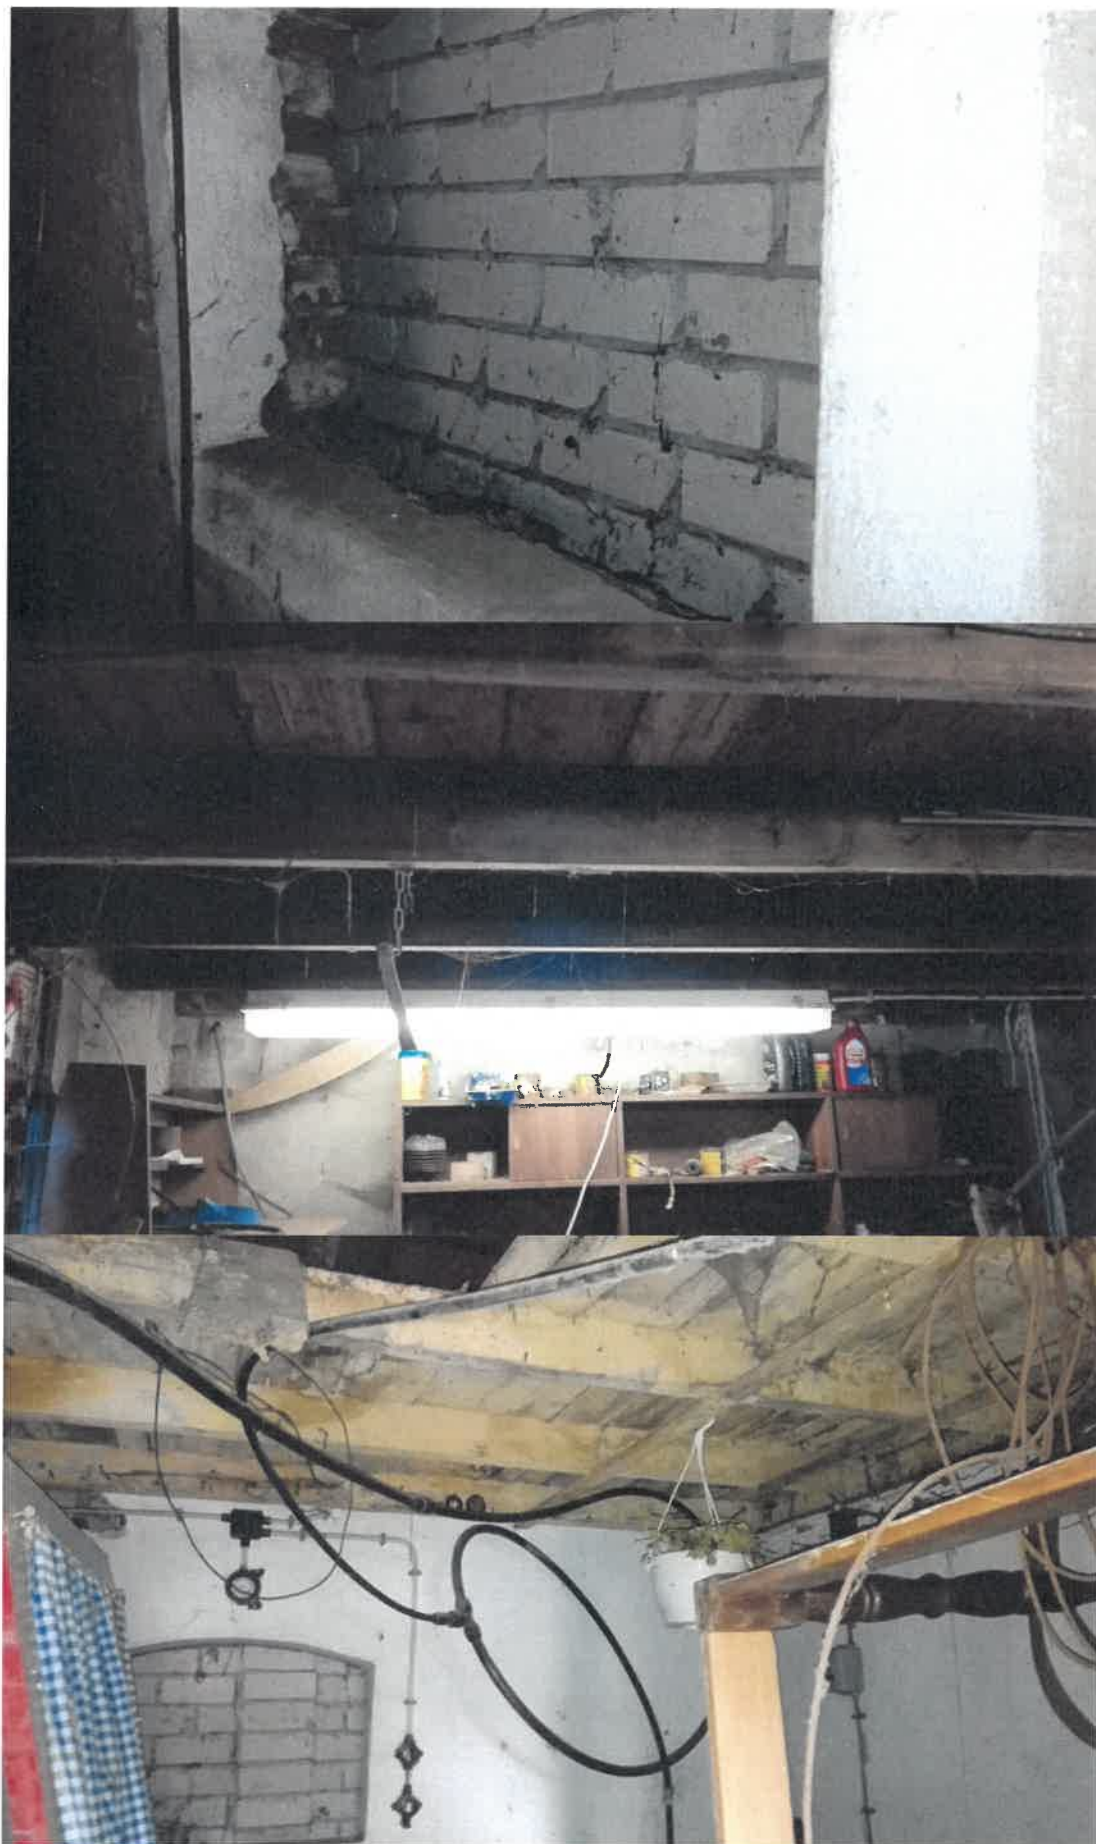
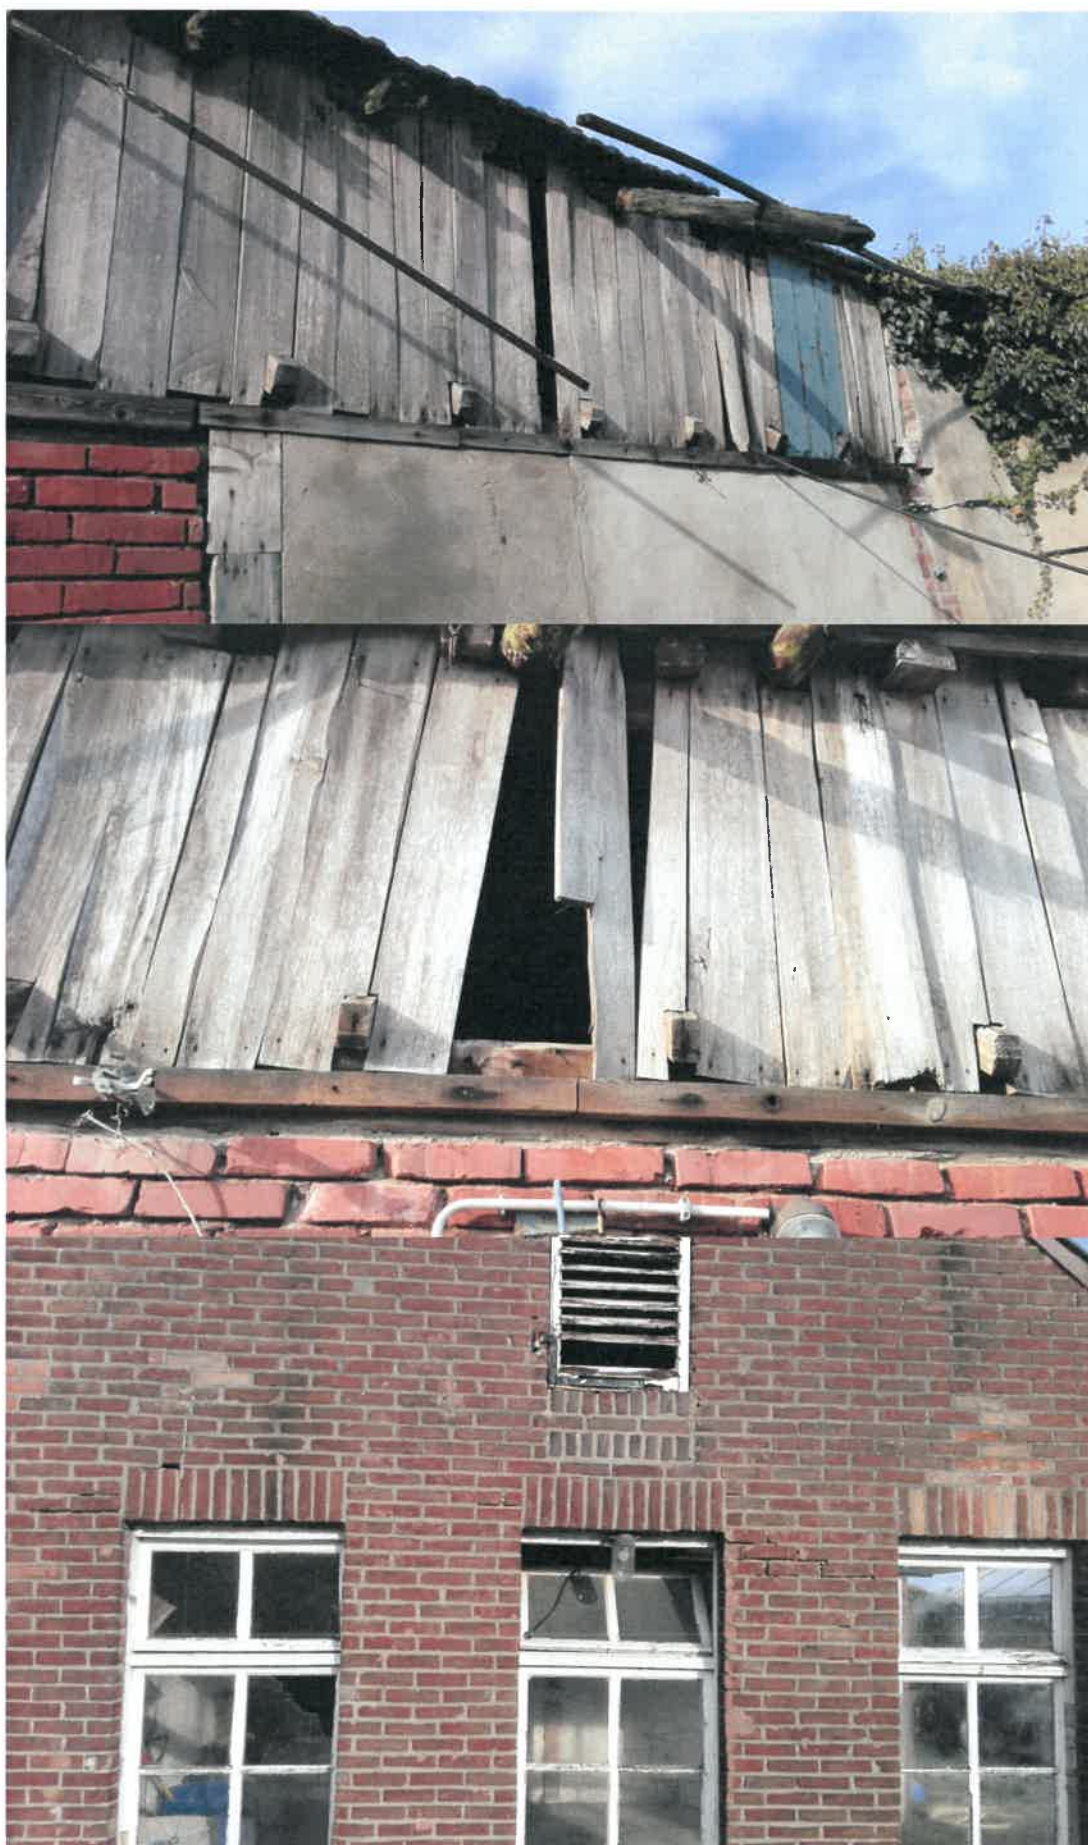
De eerste schuur bevindt zich als eerste opstal aan de rechter zijde van het terrein, vanaf de buitenkant toegankelijk voor vogels, vleermuizen en marterachtigen. Op de foto's is duidelijk te zien dat de schuur grotendeels leeg staat, verder is er in de schuur geen reden te zien om aan te nemen dat dit een verblijfplaats is van vleermuizen, vogels of marterachtigen. Ook het dakbeschot is geïnspecteerd, verder is de schuur vrij van uitwerpselen die zouden kunnen vermoeden dat 1 van de genoemde diersoorten hier verblijven.

Geen belemmeringen gevonden om de sloop van de schuur uit te stellen

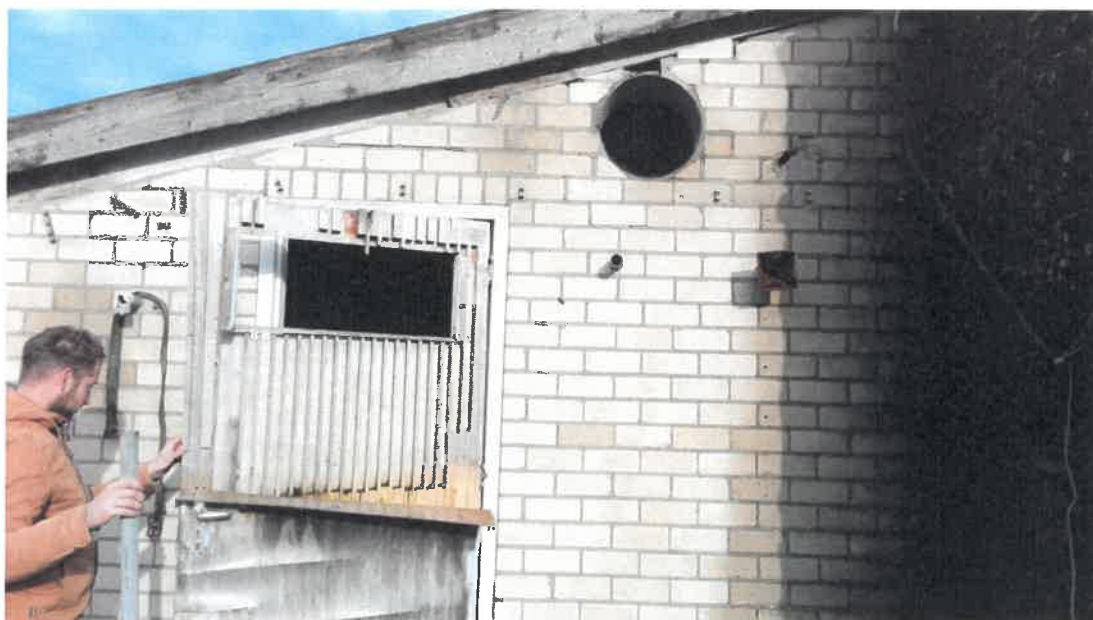
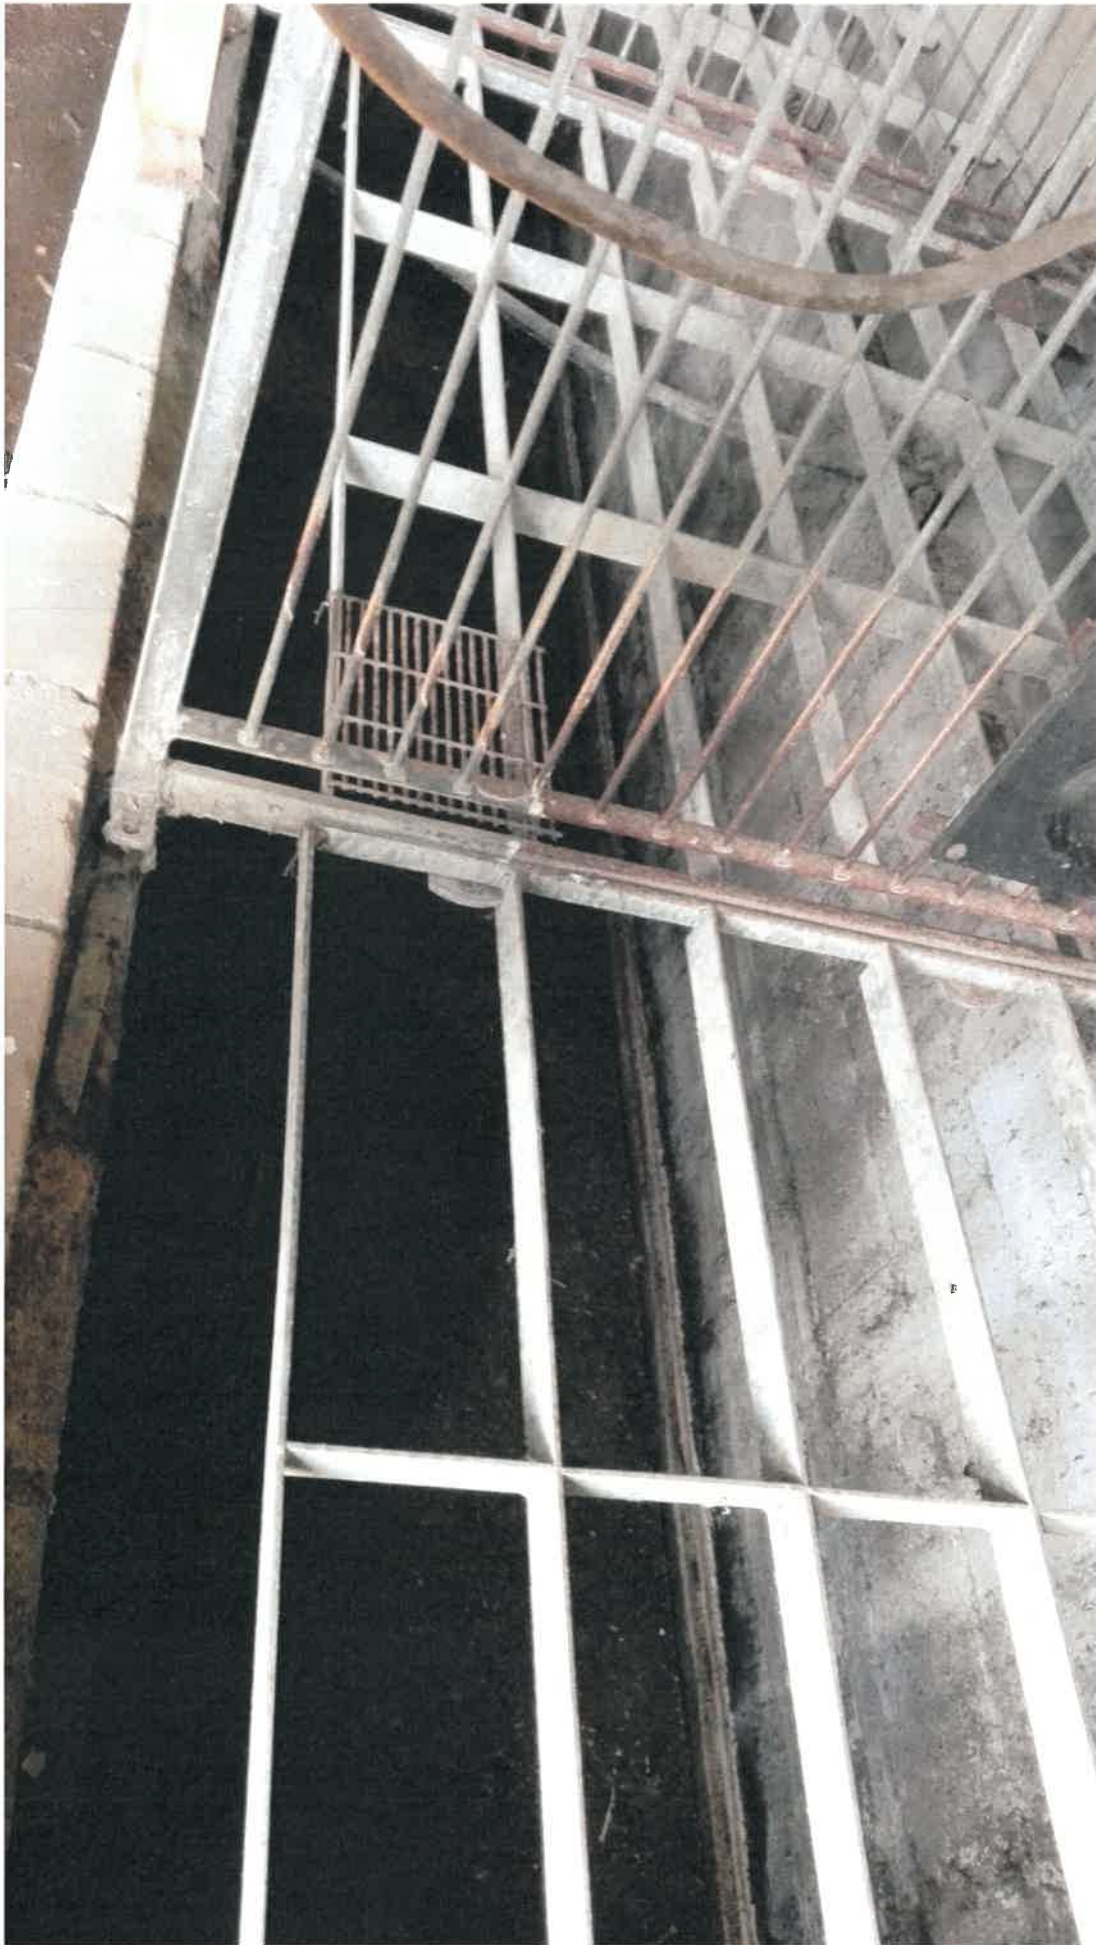
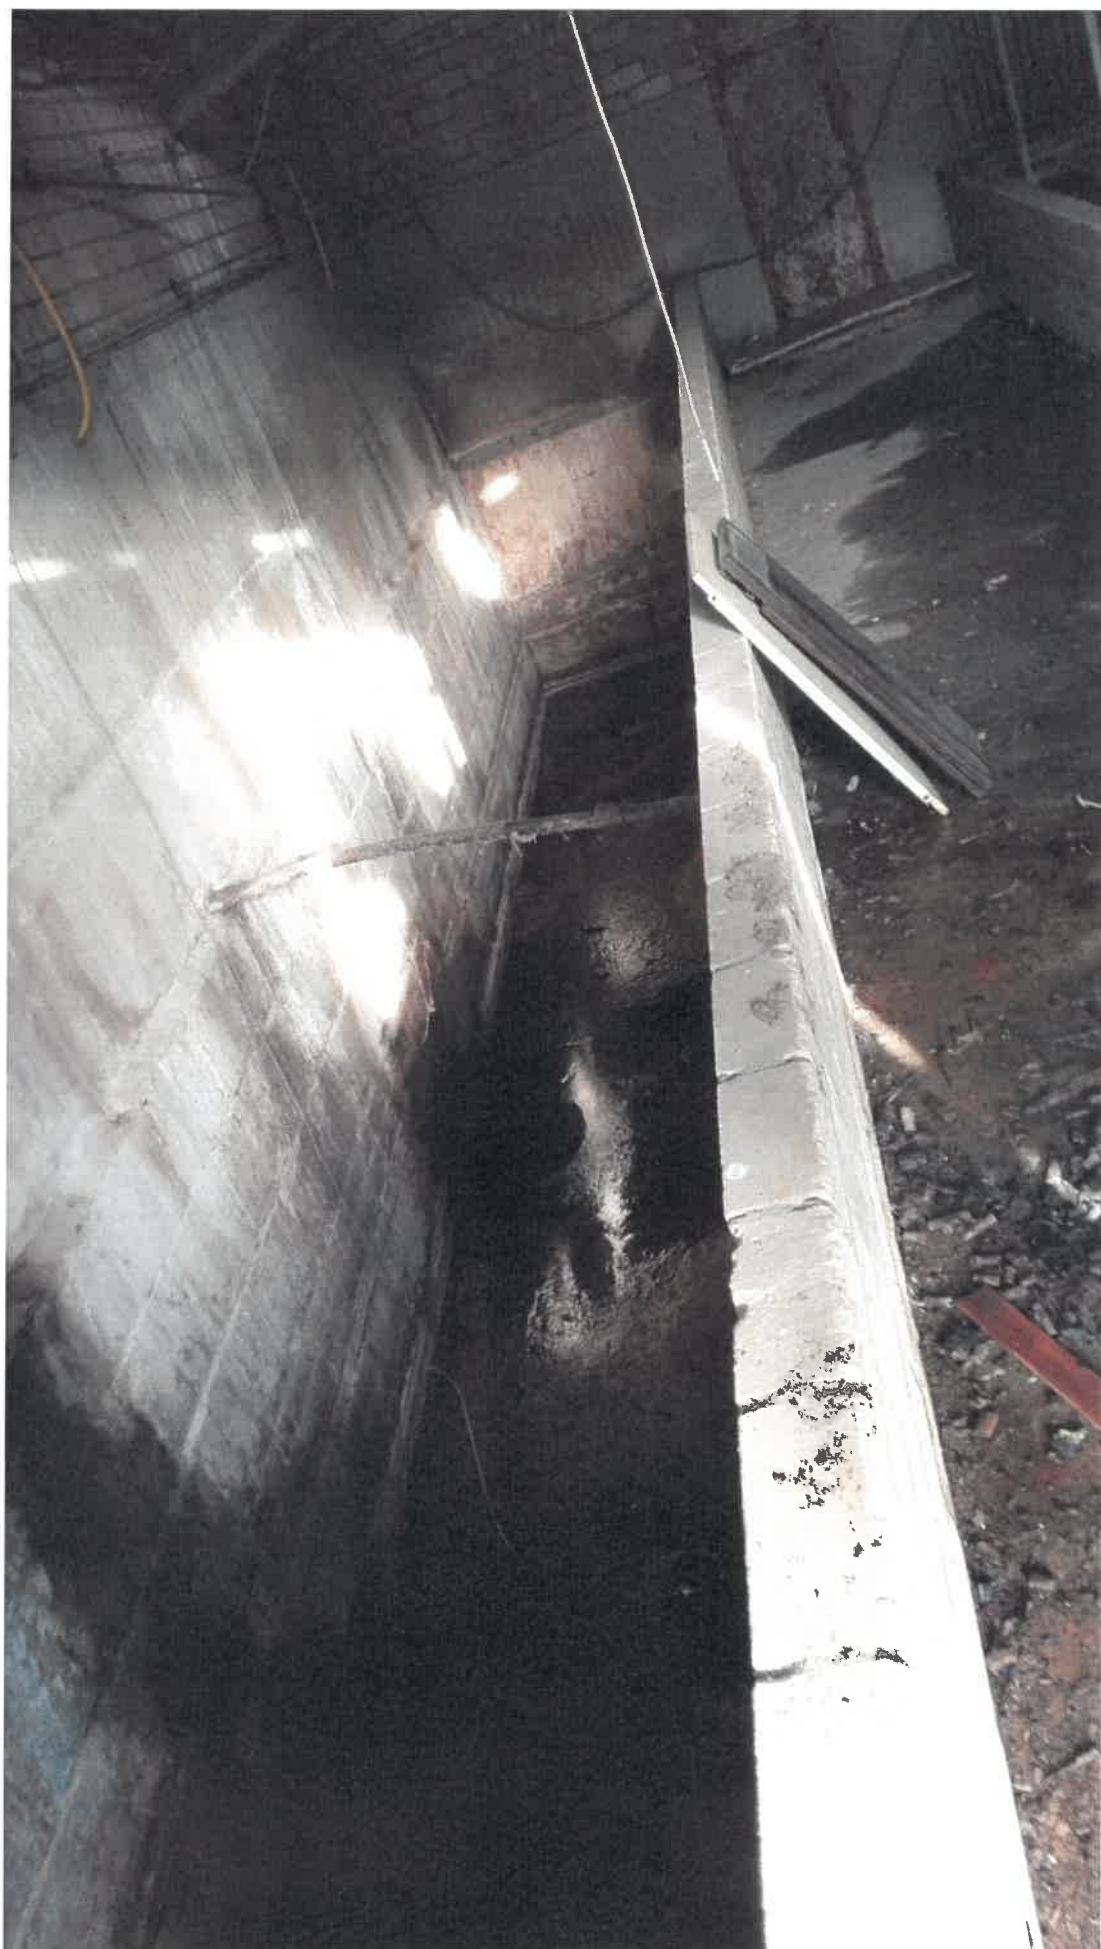
Op bovenstaande foto's is de aanbouw van het schuurtje geïnspecteerd, dit is een lege oude varkensstal, hier is goed te zien dat ook hier geen sporen zijn van eventuele gehuisveste diersoorten.

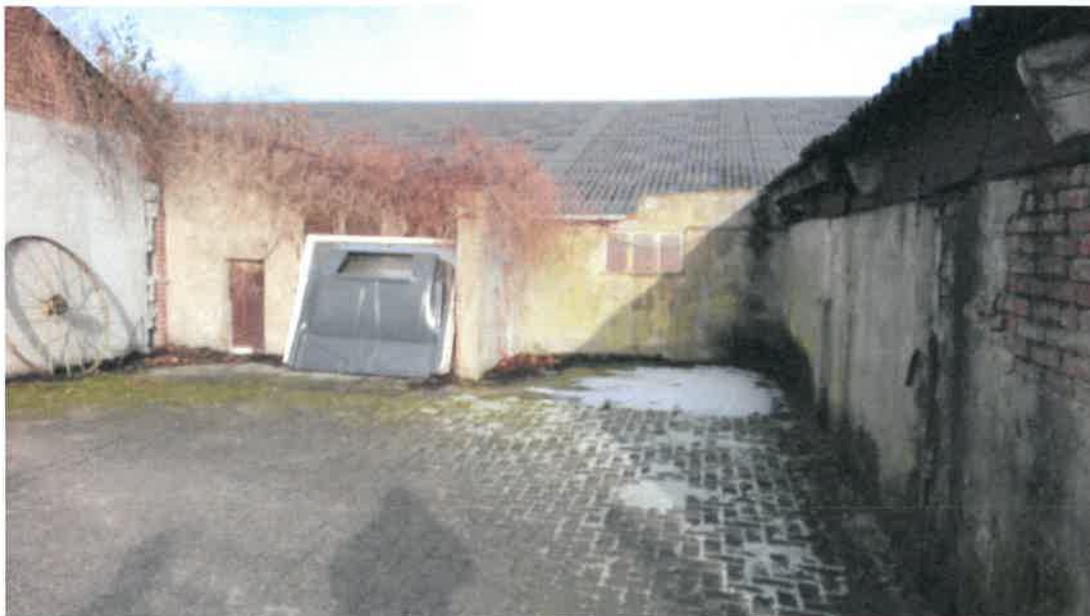
Hieronder volgt een foto van het tussen gedeelte tussen de eerste en de tweede te inspecteren opstal, geen diersoorten in de muren of tussen het dakbeschot waargenomen.

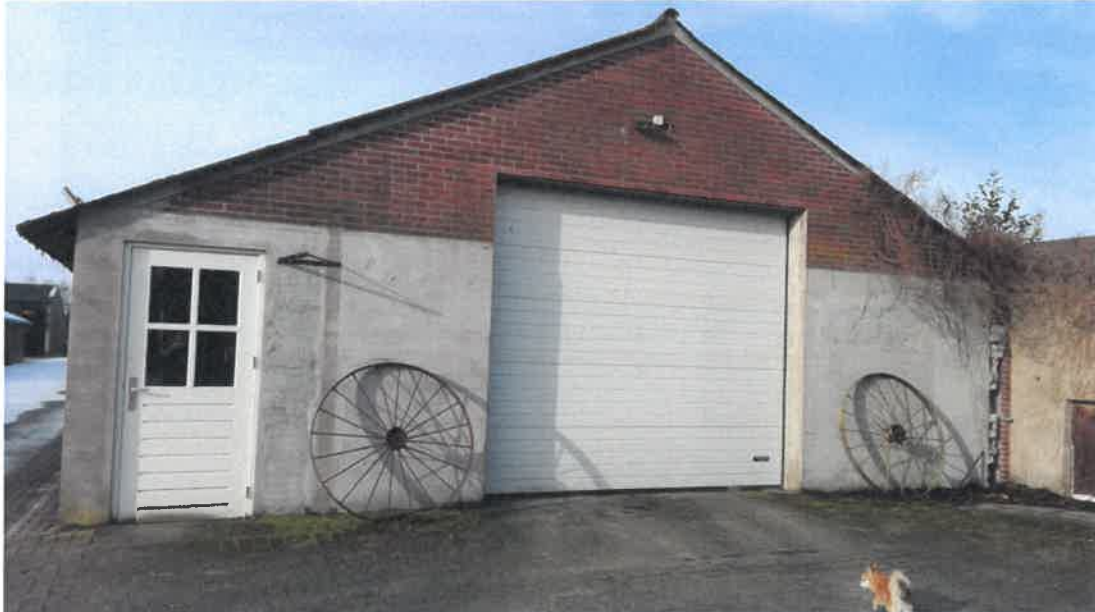
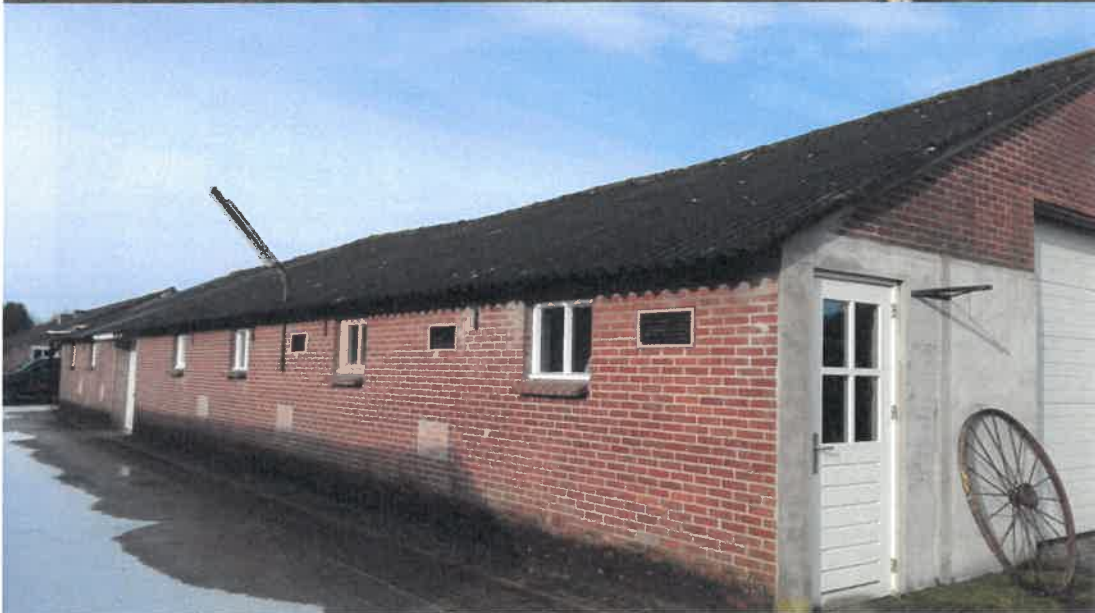
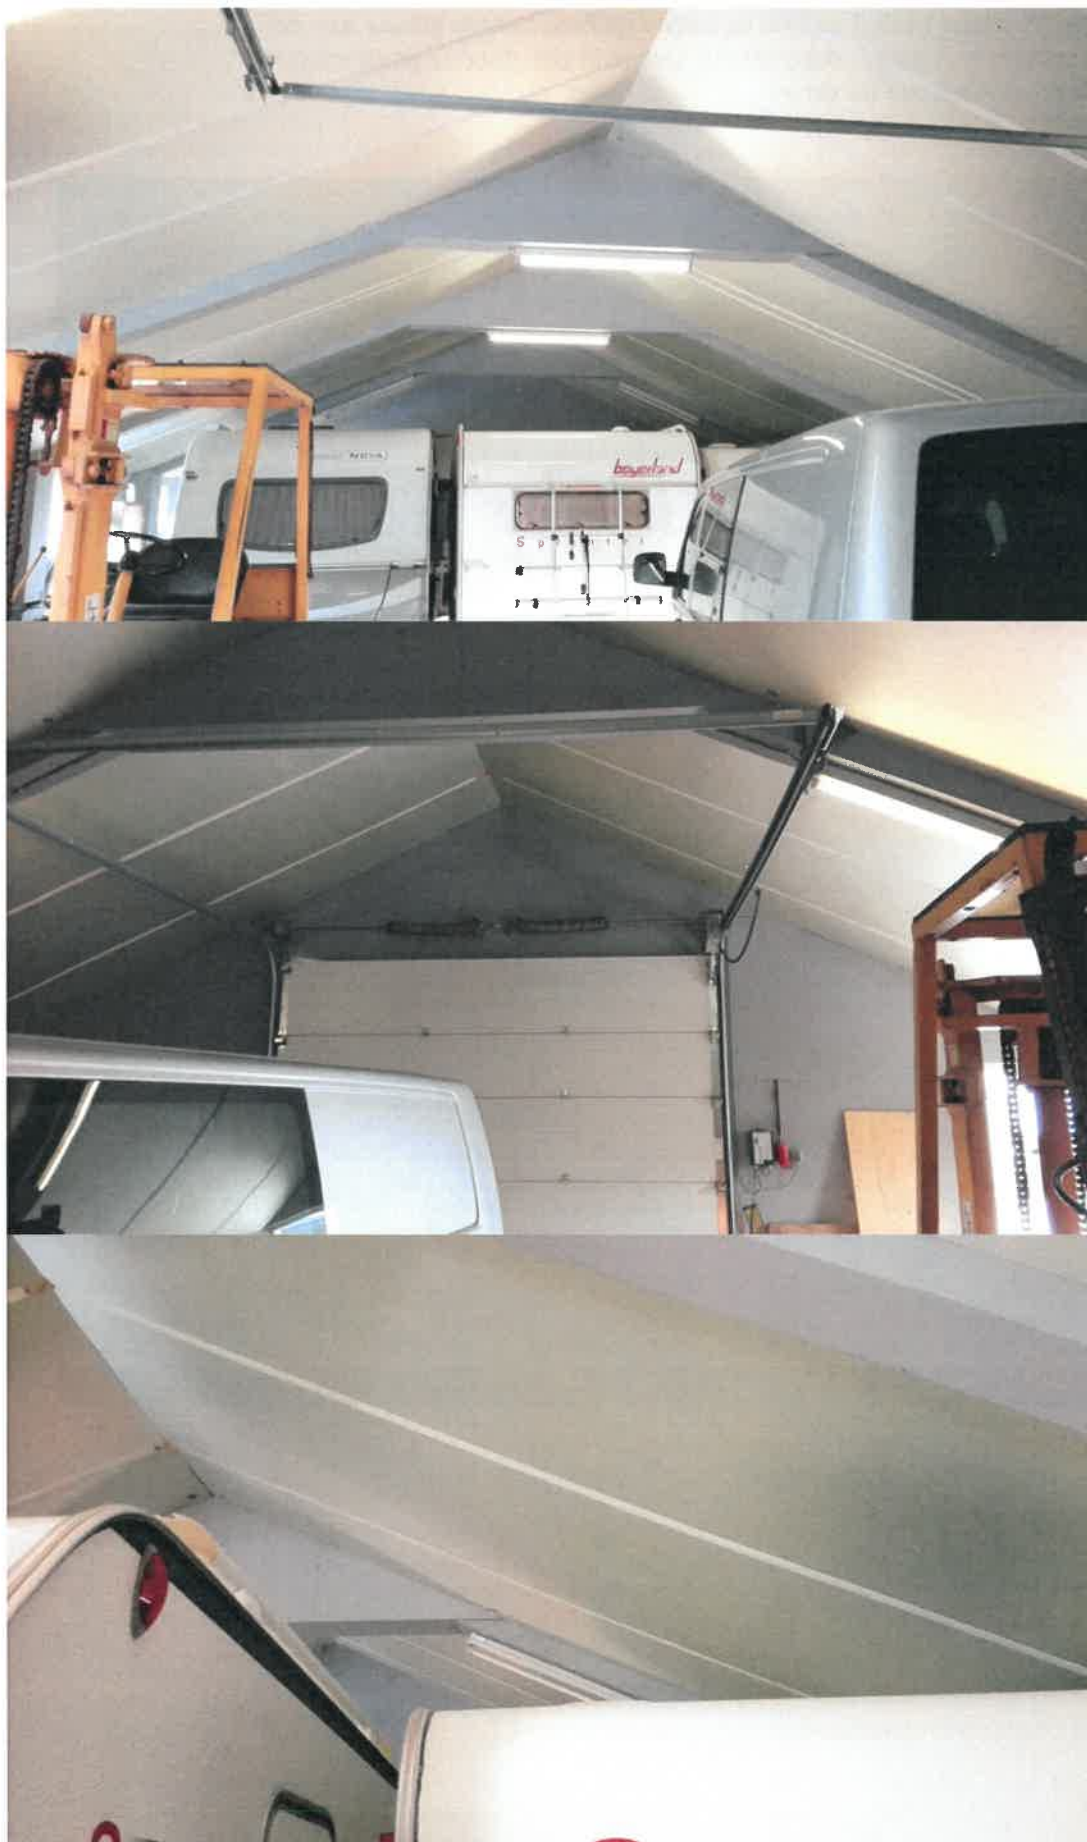
De tweede schuur bevindt zich na de eerste geïnspecteerde schuur aan de rechterzijde van de kavel, deze schuur kenmerkt zich door de grote roldeur aan de kopse kant van de schuur.

Zoals op bovenstaande foto's duidelijk te zien is, is deze schuur niet toegankelijk voor diersoorten van buitenaf om binnen te komen, tevens is deze schuur van binnen geheel afgewerkt met dakplaten waardoor nesteling tussen het dakbeschot onmogelijk is gemaakt. In deze schuur huisvesten zich absoluut geen diersoorten en bij het slopen van deze schuur komt in geen geval de verstoring van de Flora en Fauna in het geding.

Geen belemmeringen gevonden om de sloop van de schuur uit te stellen
