## Quicksan Flora en Fauna Vensestraat 49 Ven-Zelderheide

| Betreft | Flora en Fauna Quickscan |
| Locatie | <b>Vensestraat 49 Ven-Zelderheide</b> |

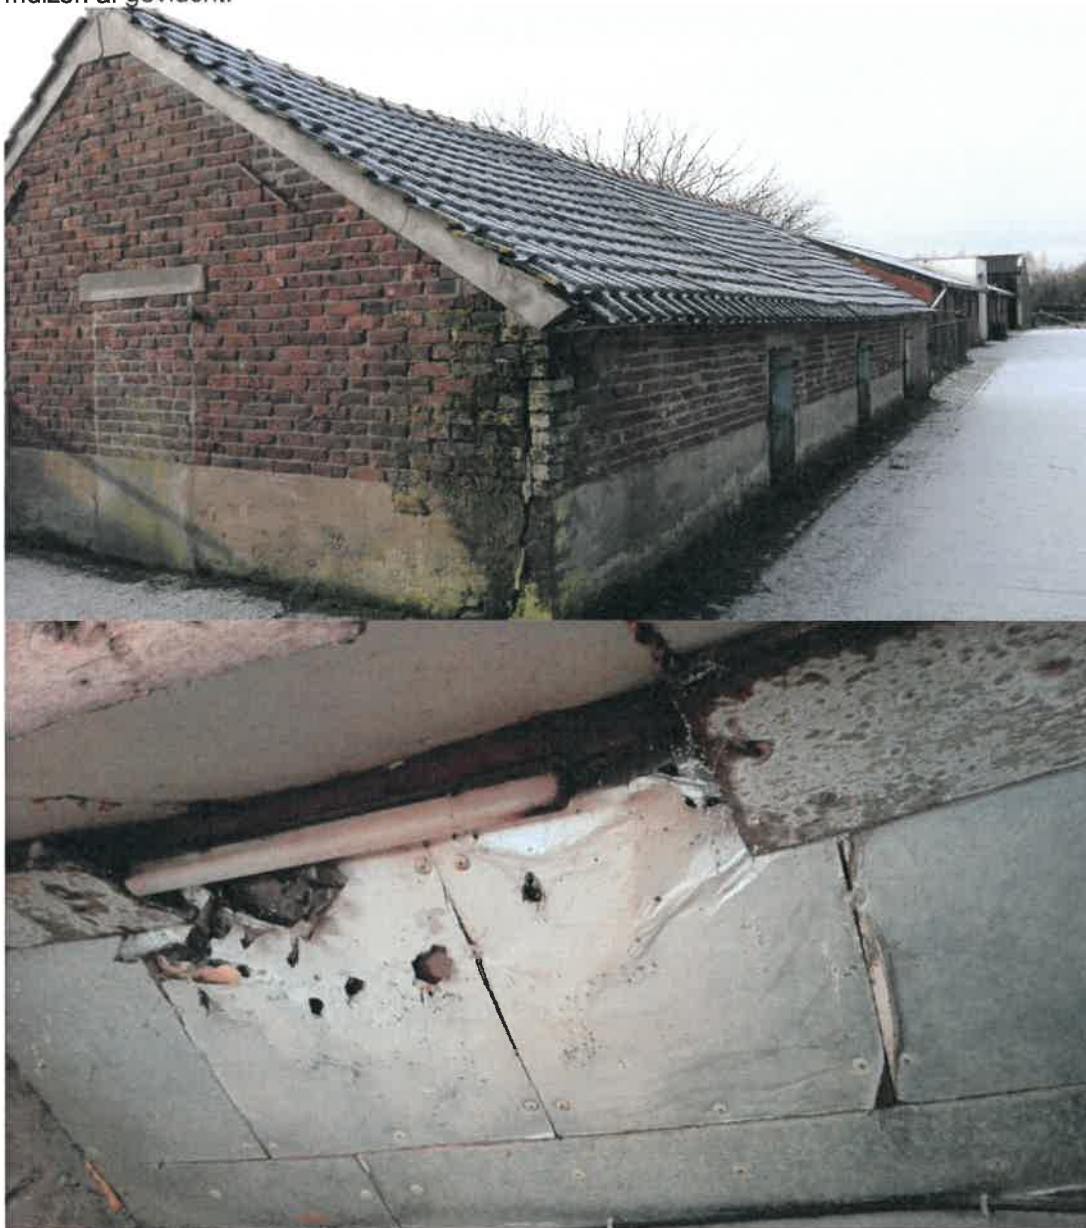
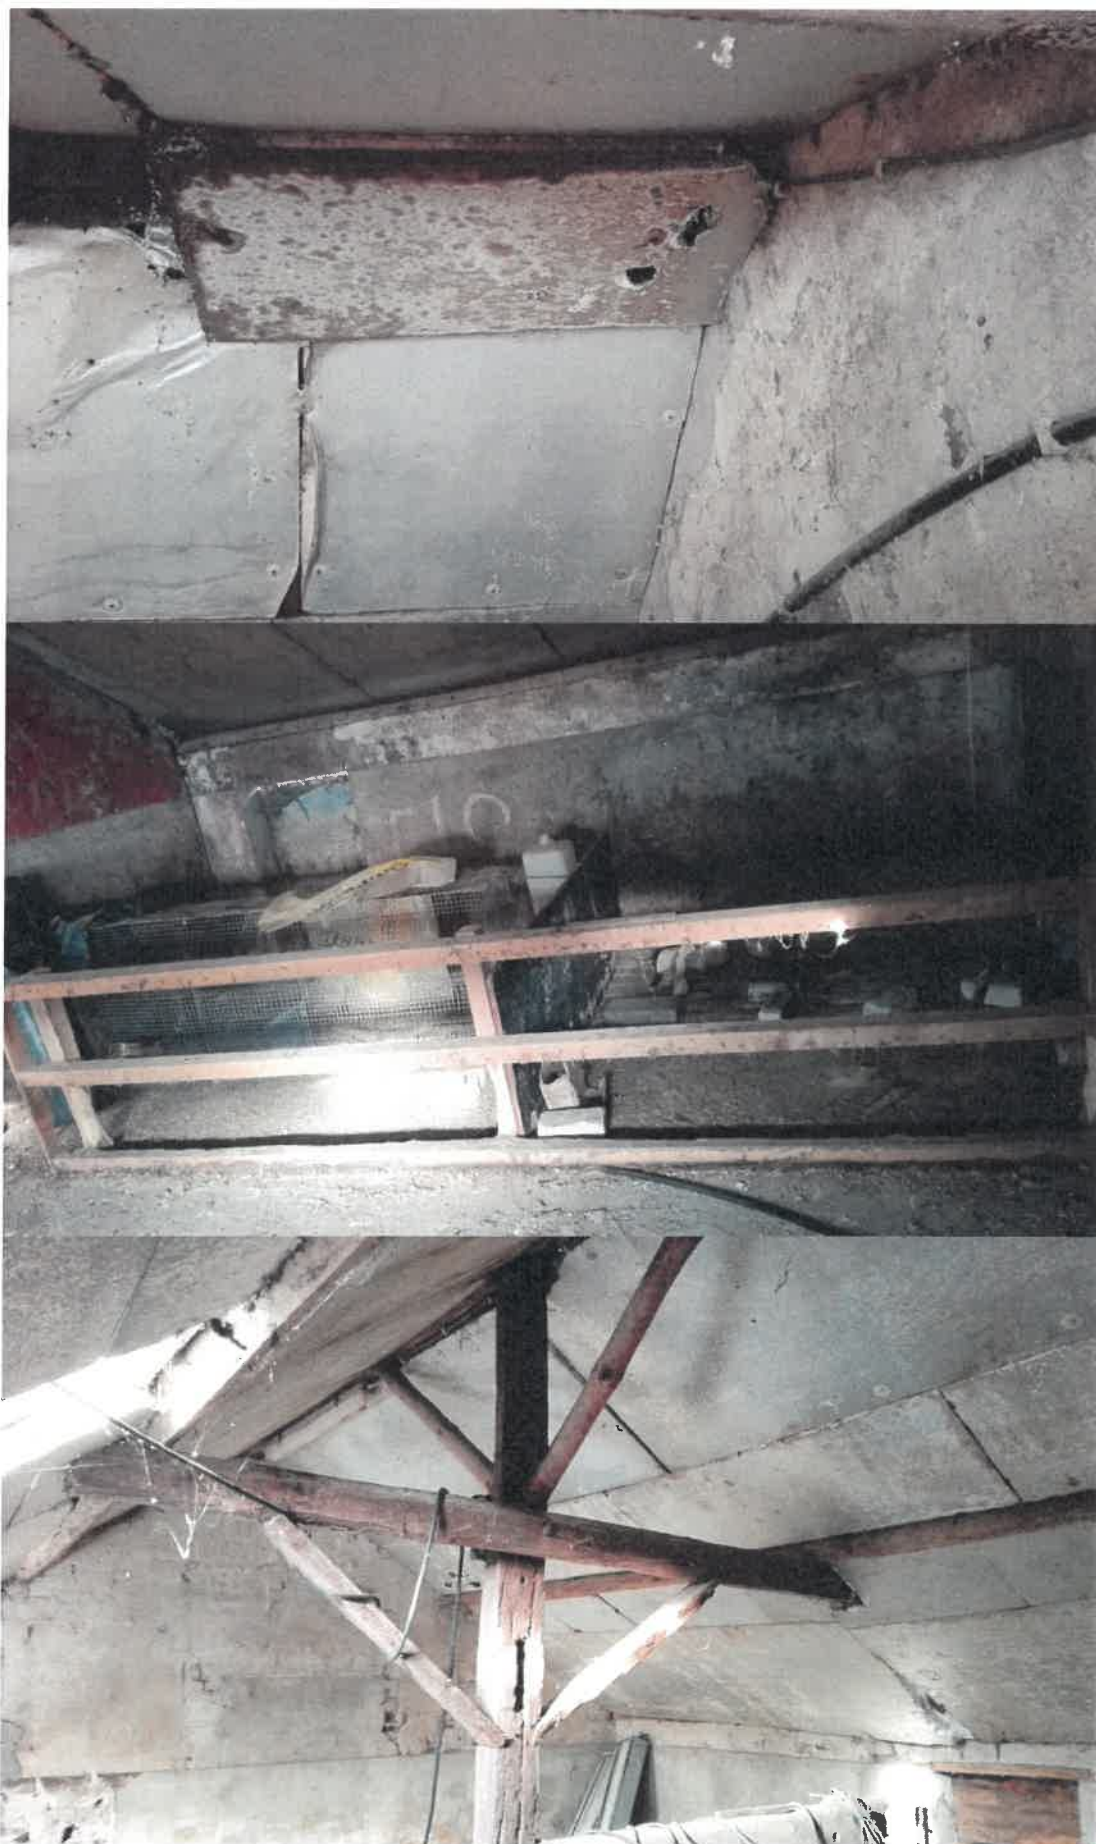
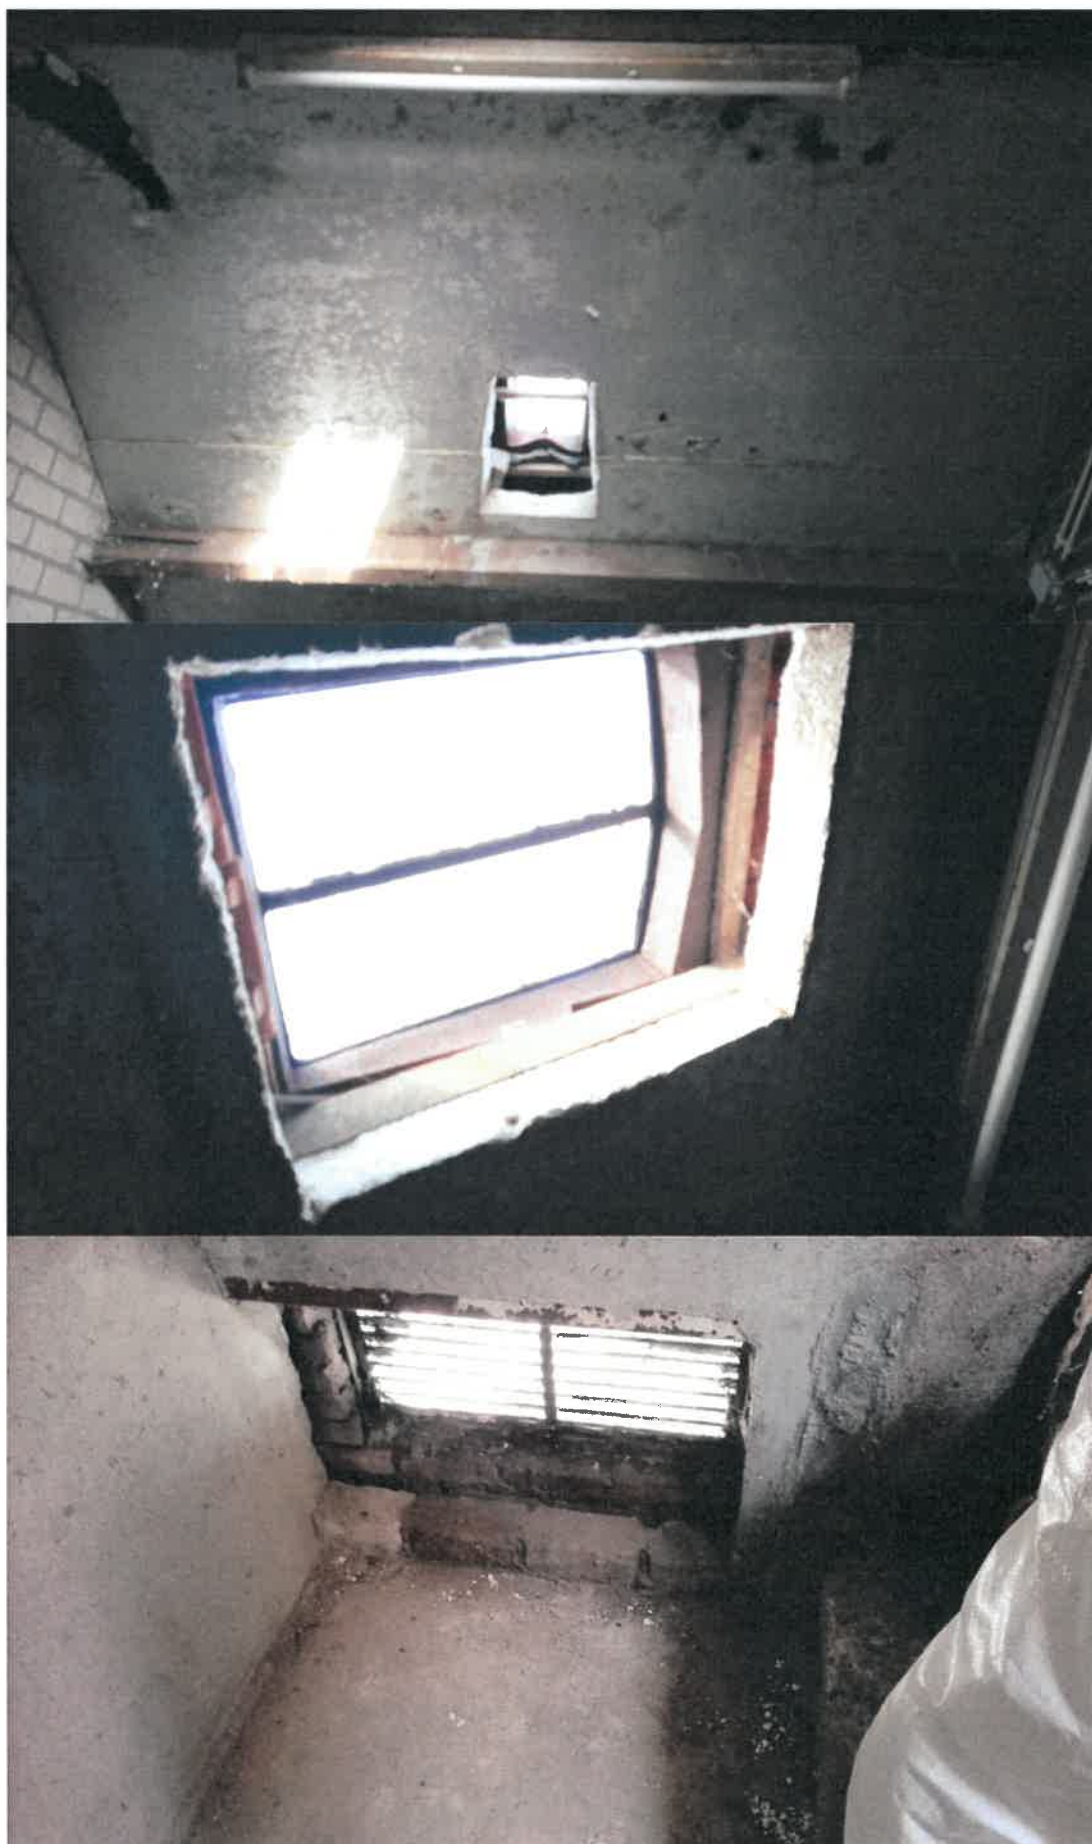
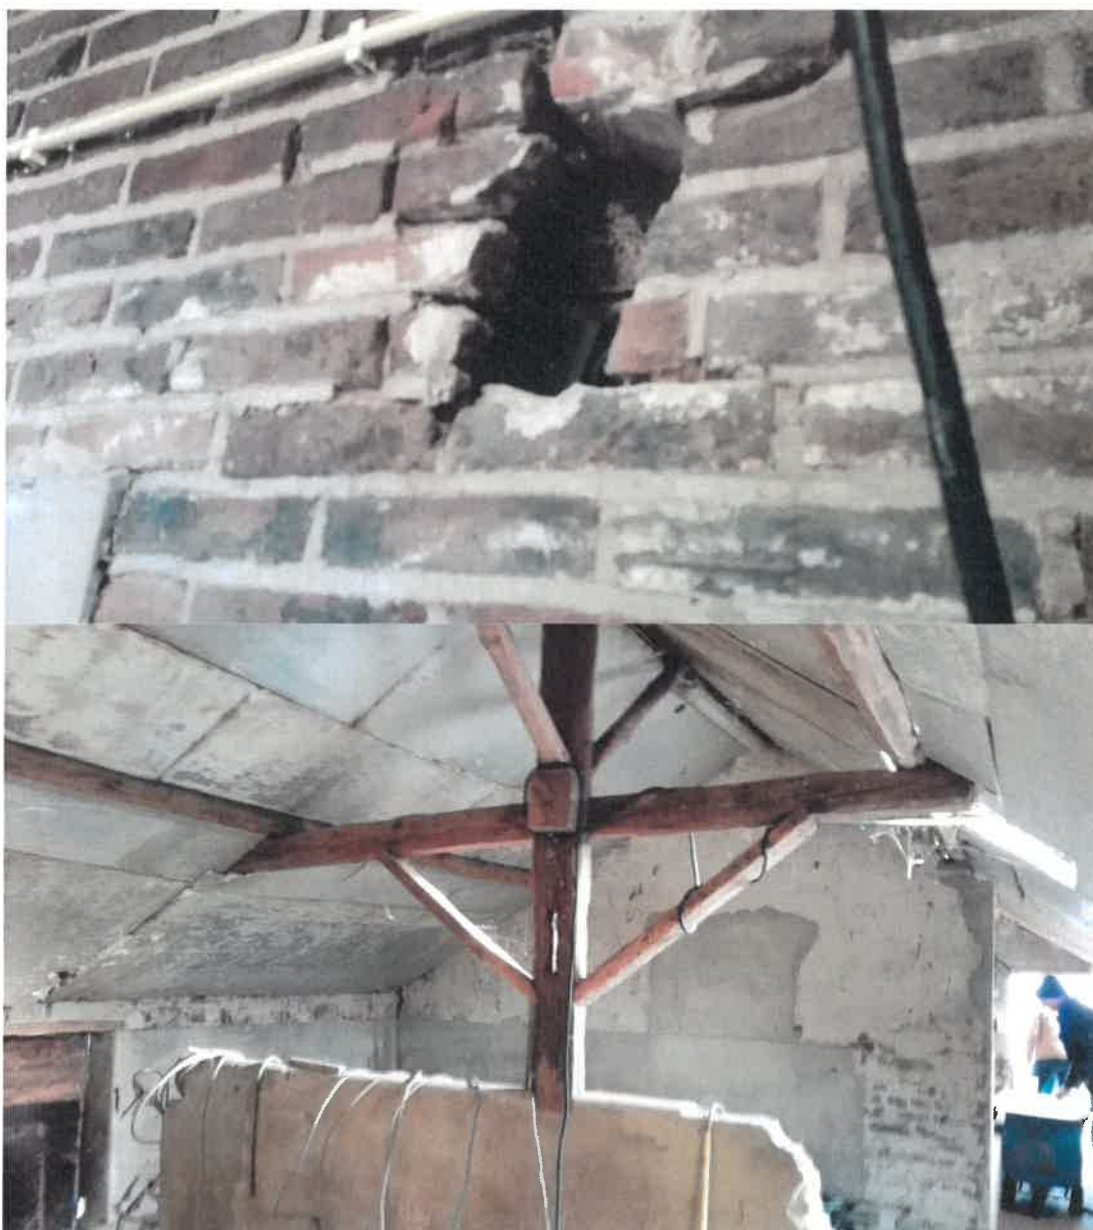
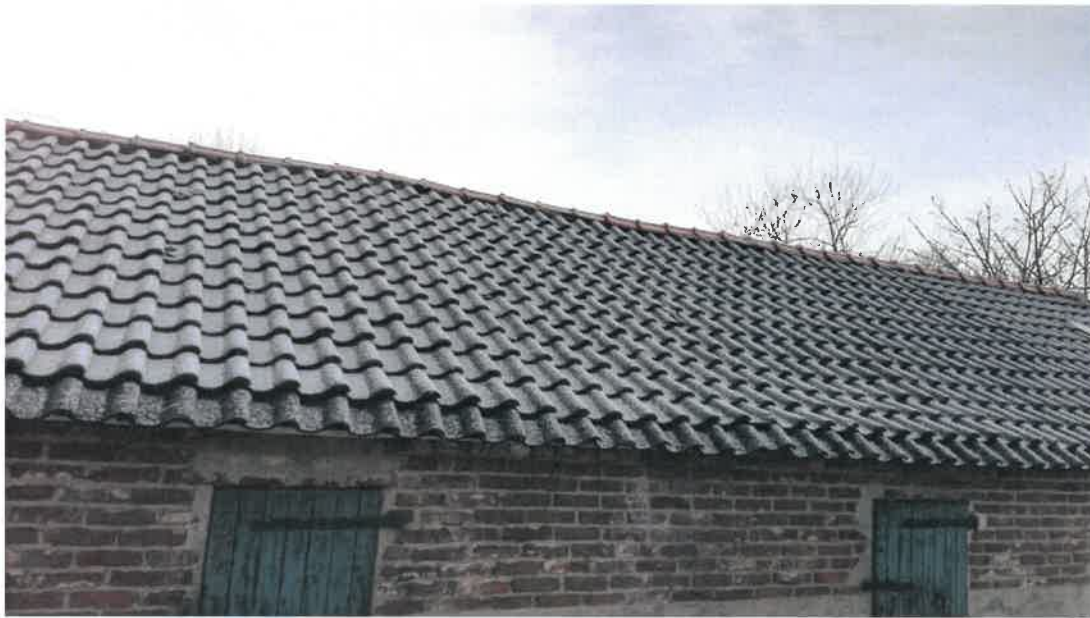
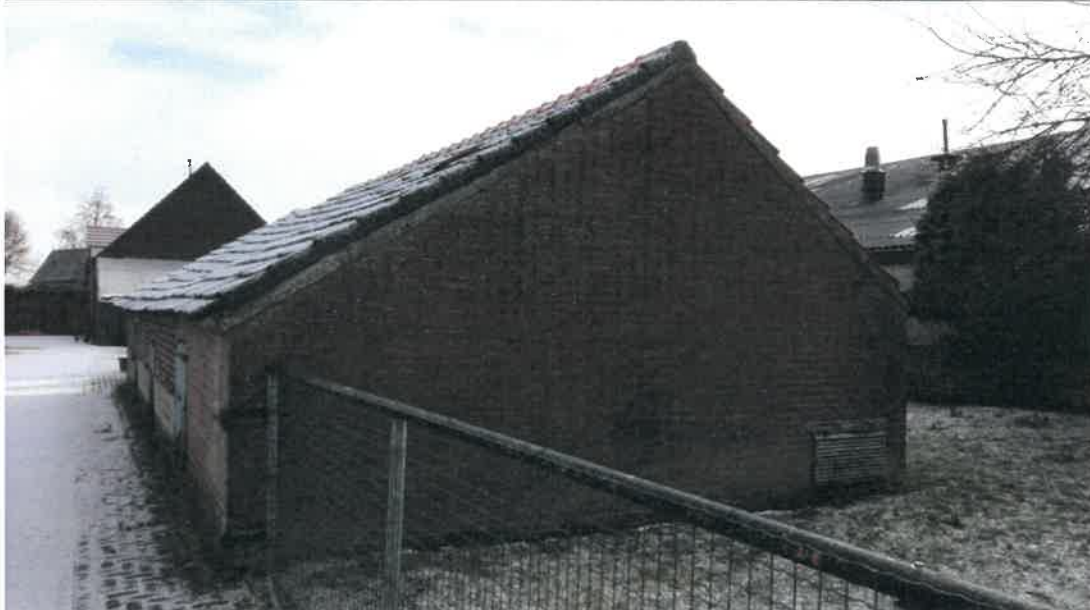
De derde te slopen opstal ligt aan de linkerkant van het perceel en kenmerkt zich als een oude varkensstal die al 18 jaar niet meer in gebruik is. Van binnen wordt geconstateerd dat de muizen zich goed doen aan de plafondplaten en liggen er overal muizenkeutels, de typerende lucht van muizen is hier ook aanwezig.

Verder geen diersoorten aangetroffen die in het kader van de Flora en Faunawet zouden moeten worden beschermd. De muizen zijn in dit geval niet zodanig beschermd dat de stal niet gesloopt zou mogen worden. Wel geldt er uiteraard de gedragscode en zal er zorgvuldig gehandeld moeten worden, dit houdt in dat er alles aan gedaan moet worden de muizen niet te beschadigen, vaak als er met de sloop begonnen gaat worden zijn de muizen al gevluht.

Geen belemmeringen gevonden om de sloop van de schuur uit te stellen, denk wel aan het zorgvuldig handelen, dus zorg ervoor dat de schuur op een dusdanige manier gesloopt word zodat de muizen veilig kunnen vluchten.

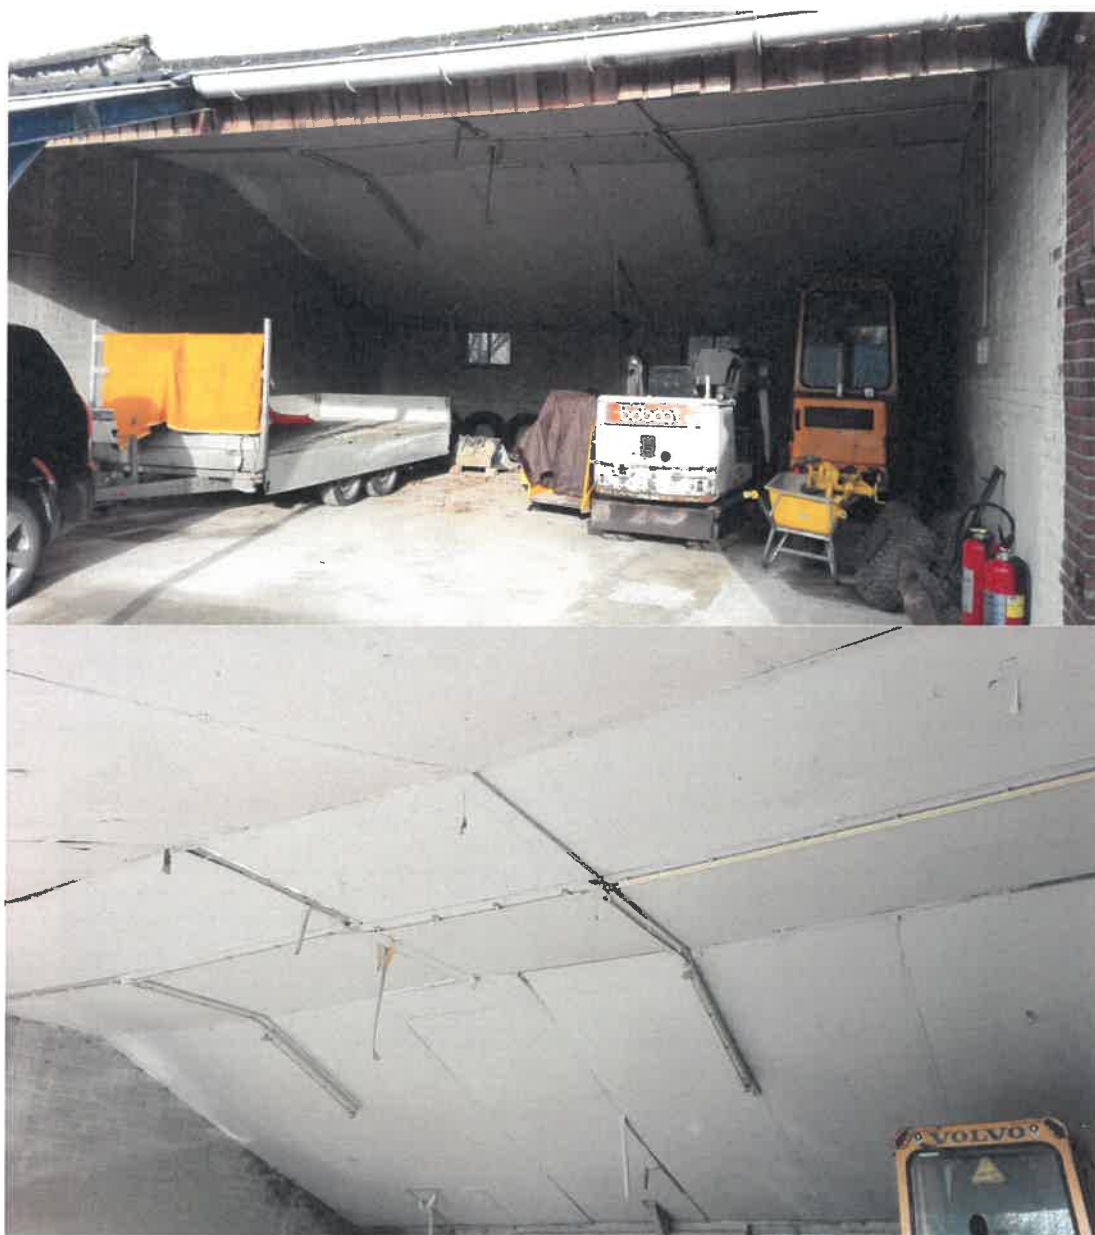
De overkapping achter de tweede opstal op het perceel aan de rechterzijde wordt hieronder weergegeven, geen reden om aan te nemen dat zich hier diersoorten bevinden.

Geen belemmeringen gevonden om de sloop van de overkapping uit te stellen.

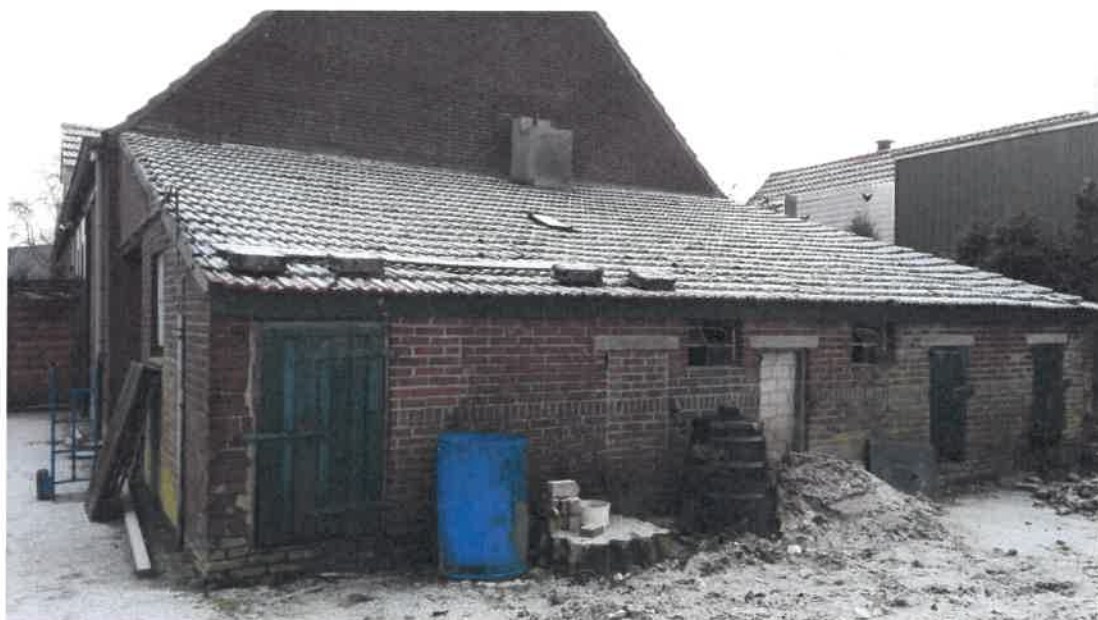
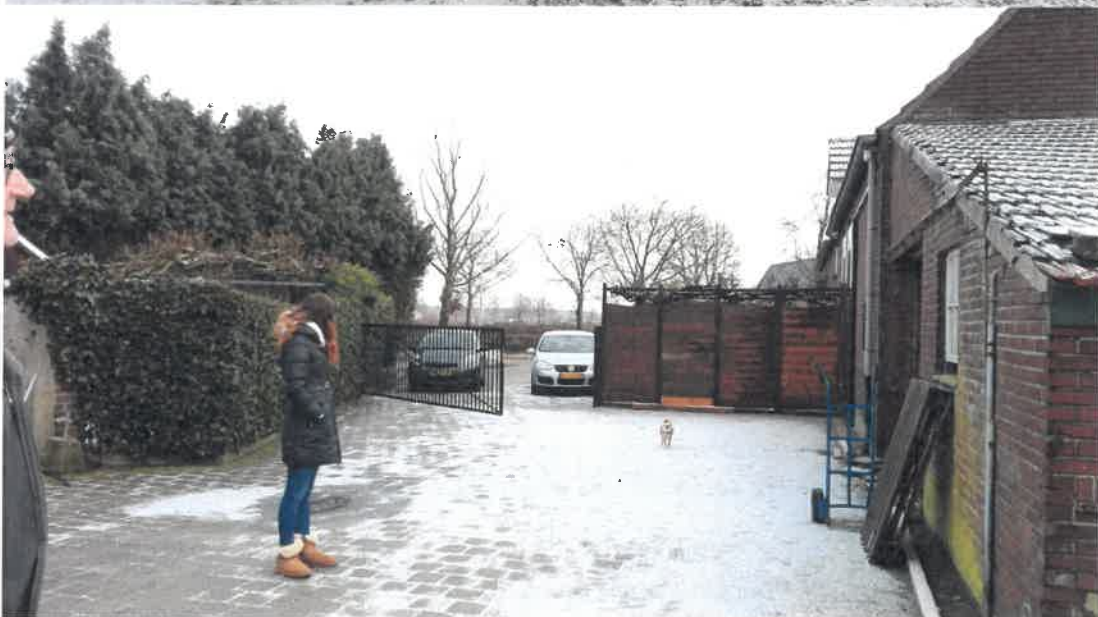
Op bovenstaande foto's is de rest van het terrein in kaart gebracht.
