VERKENNEND BODEMONDERZOEK

KLEEFSEWEG 9

TE OTTERSUM

GEMEENTE GENNEP

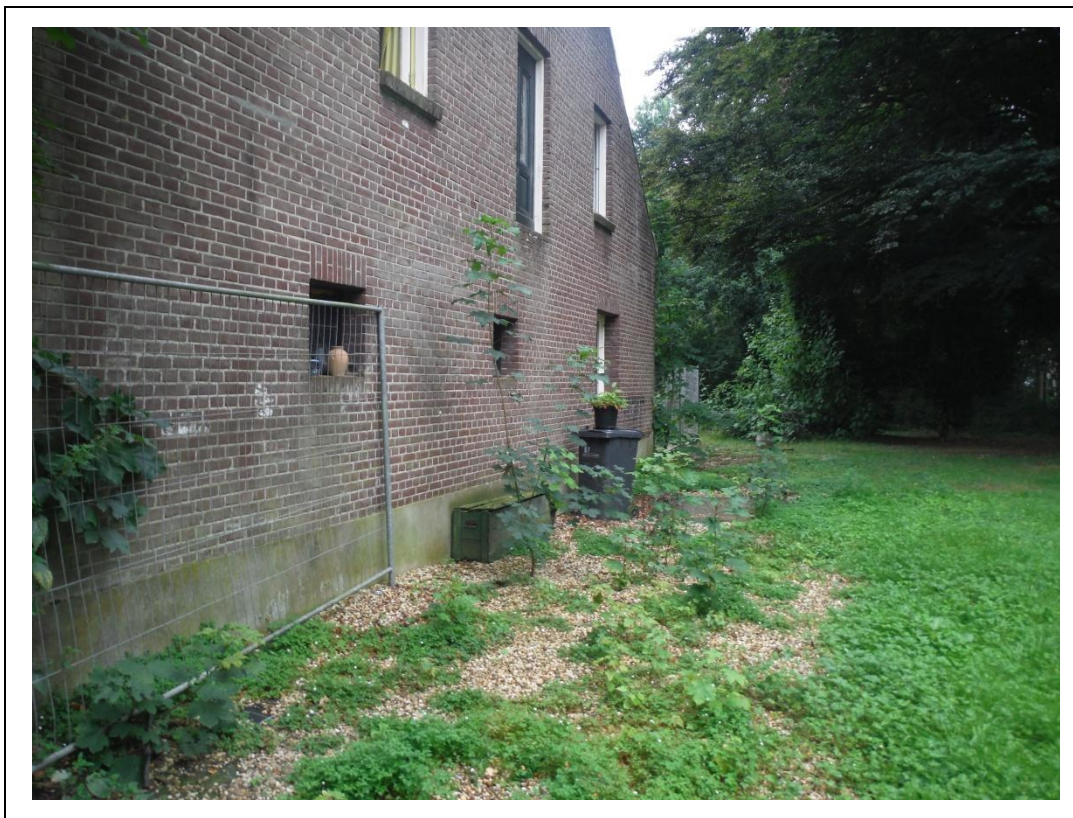
Foto 1.

De onderzoekslocatie betreft een braakliggend terreindeel dat onderdeel is van de parktuin, waar een bed-and-breakfast (B&B) gepland is (direct aangrenzend aan de woonboerderij). Een klein deel is verhard met grind en er is nog een klein keldergat gelegen. In bijlage 2a is de huidige situatie op een locatieschets weergegeven. Bijlage 2b bevat enkele foto's van de onderzoekslocatie.
