MILIEUHYGIËNISCHE VOORONDERZOEK  
BODEM

OUDEBAAN 30

TE MILSBEEK

| <b>Rapportnummer</b> | 14215.001 |

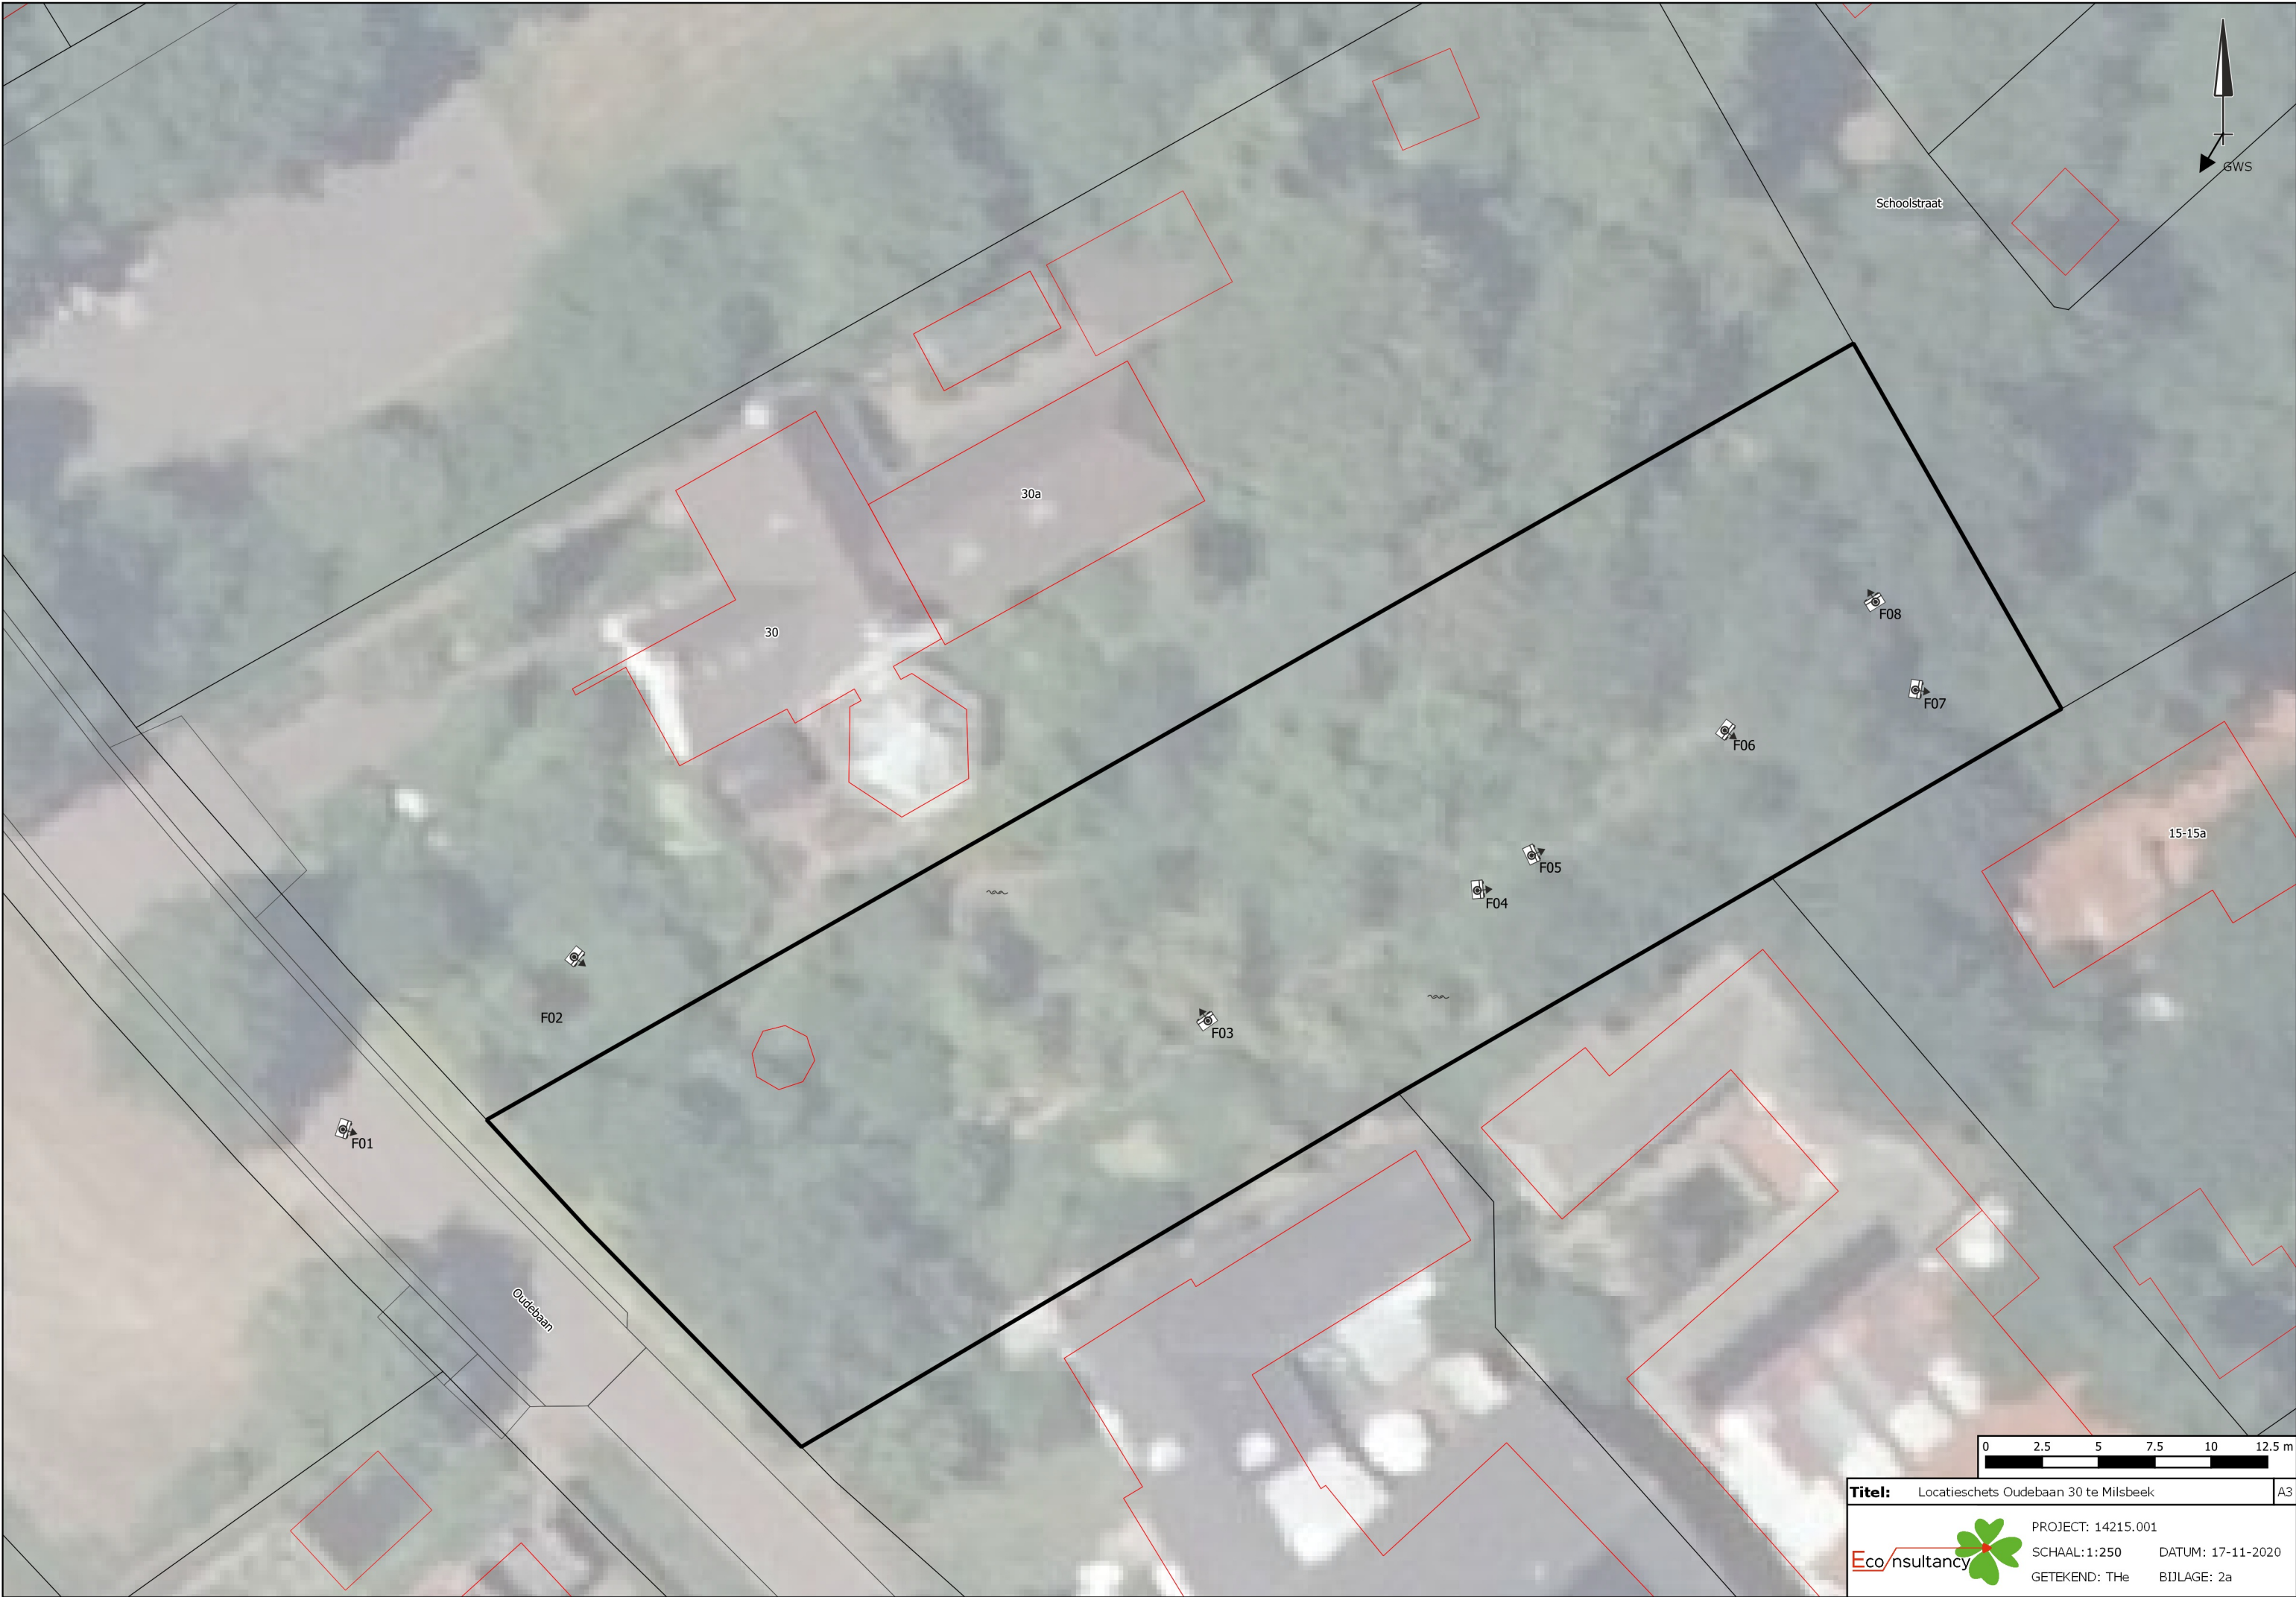
In bijlage 2a is de huidige situatie op een locatieschets weergegeven. Bijlage 2b bevat enkele foto's van de onderzoekslocatie.
