**VOORONDERZOEK**  
**volgens NEN 5725**  
***Plangebied Draaischijf***  
***Milsbeek***

Datum: 20 oktober 2020

Rapportnummer: K208401

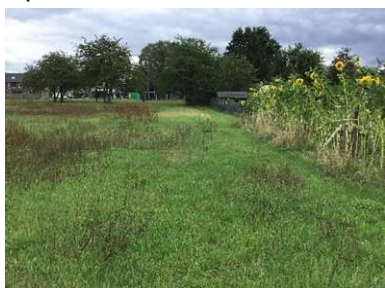
Foto 1

Op 1 september 2020 is door de heer D. van Konijnenburg van De Klinker Milieu een locatie-inspectie uitgevoerd. De locatie is braakliggend en niet bebouwd. Op een klein deel van de onderzoekslocatie is een puinverharding aangetroffen. Verder was de locatie onverhard en veelal begroeid met gras.

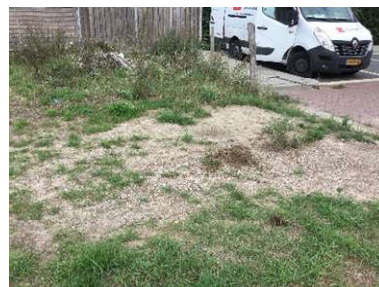
Foto 6 (puinverharding)

Bij de toegang tot de onderzoekslocatie vanaf de Draaischijf is een puinverharding aangetroffen. Bij de locatie inspectie is deze puinverharding visueel geïnspecteerd op de samenstelling. Het heeft de structuur van menggranulaat, maar plaatselijk worden ook grotere stukken puin aangetroffen. Bij de visuele inspectie is één plaatje asbest verdacht materiaal aangetroffen. Dit plaatje is geanalyseerd op asbest en blijkt asbesthoudend te zijn. Het analysecertificaat hiervan is opgenomen in bijlage 4.

Het aantreffen van een puinverharding alsmede een stukje asbest, maakt dat het deel van de puinverharding verdacht is op het voorkomen van asbest. Verder zijn er bij de locatie inspectie geen bijzonderheden naar voren gekomen welke mogelijk kunnen duiden op een eventuele bodemverontreiniging.

Wij adviseren voor de ontwikkeling van de locatie een verkennend asbest in puin onderzoek conform de NEN5897 uit te voeren op de aanwezige puinverharding en hierbij de onderliggende bodem conform de NEN5707 op asbest te onderzoeken.

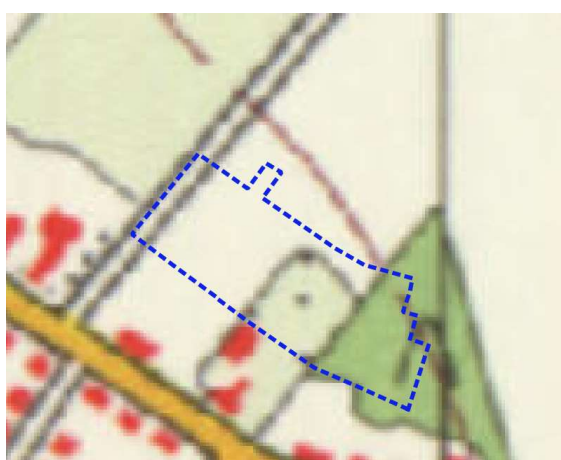
Op de website [topotijdreis.nl](http://topotijdreis.nl) zijn de historische topografische kaarten te zien. Deze zijn voor de huidige onderzoekslocatie bekeken. Op de onderstaande afbeeldingen zijn de topografische kaarten van enkele jaartallen weergegeven van de huidige onderzoekslocatie. De blauwe lijn geeft de huidige onderzoekslocatie weer.

Uit de afbeeldingen is op te maken dat de onderzoekslocatie nimmer bebouwd is geweest. Op de topografische kaart van 2015 is de start van de bouw van de woningen in de omgeving goed te zien. De onderzoekslocatie is altijd in gebruik geweest ten behoeven van natuur- en/of landbouwdoeleinden.
