**Verkennd asbestonderzoek  
Kasteelstraat (ong.) te Heijen**  
(2102/090/LLU, versie 0)

## Verkendend asbestonderzoek

Kasteelstraat (ong.) te Heijen

2102/090/LLU-01

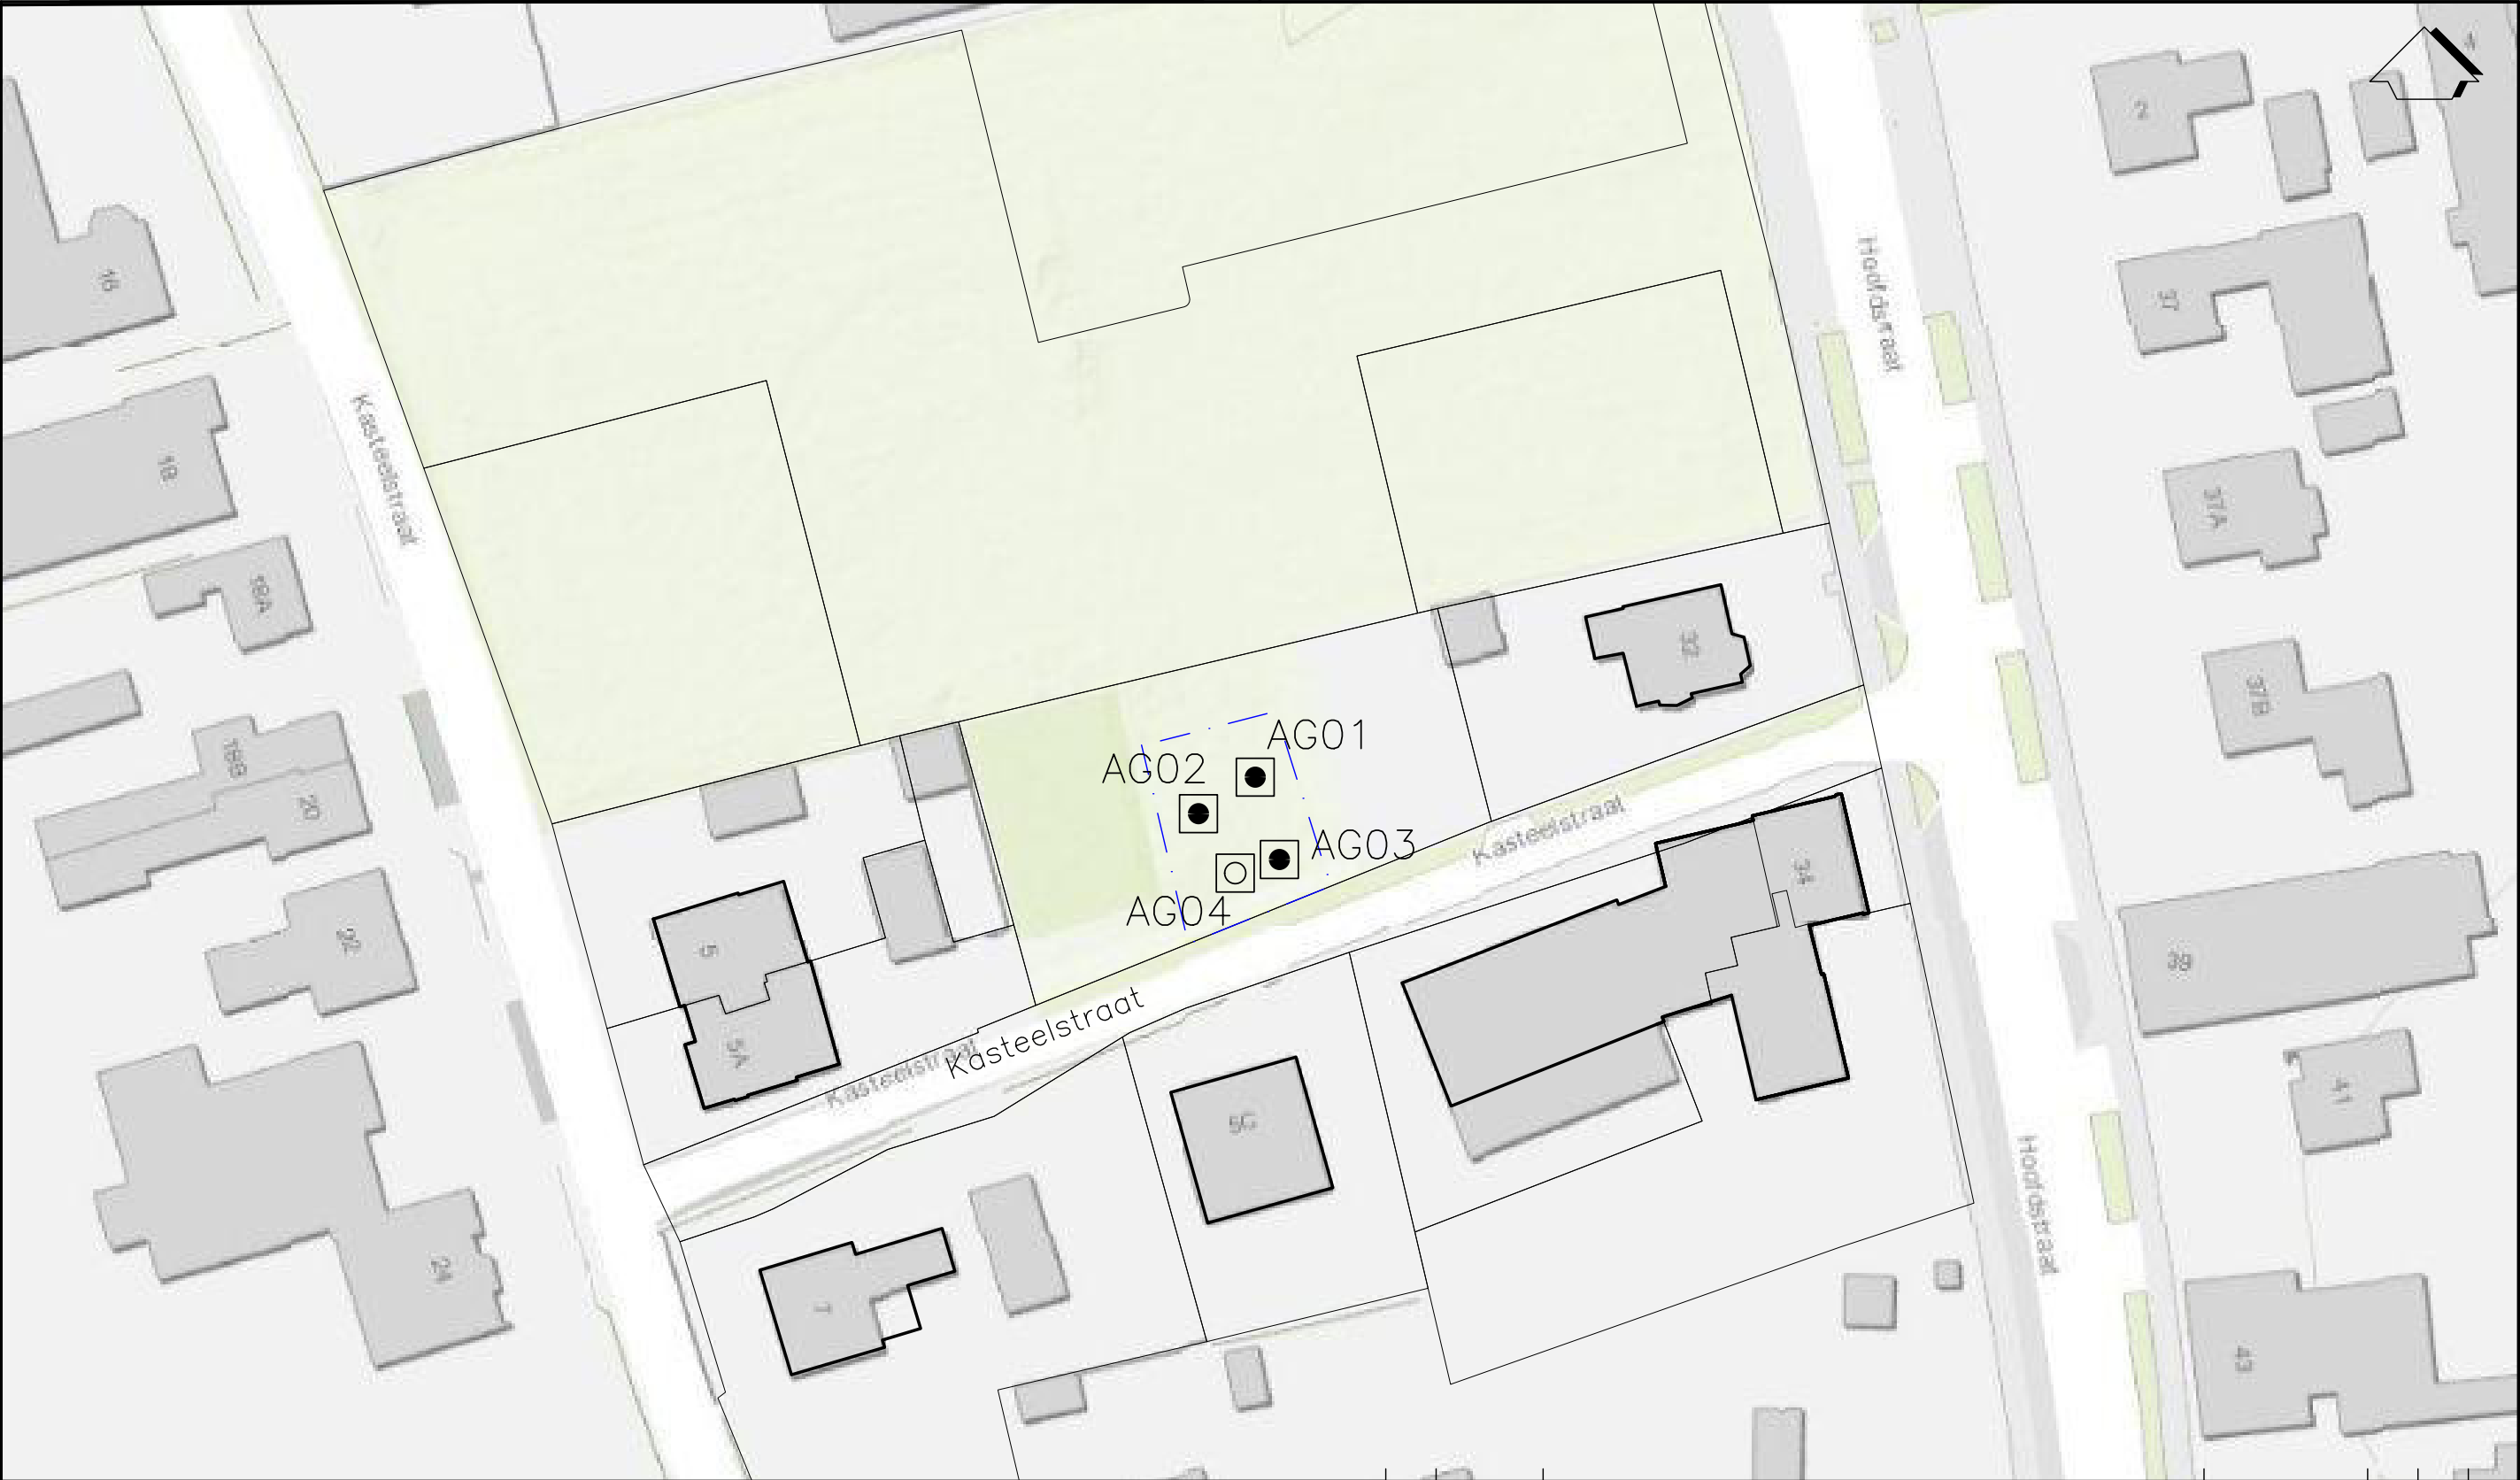
| BIJLAGE 2 | | | | | | |

De locaties van de inspectiegaten en boringen zijn weergegeven in bijlage 2. Tijdens de uitvoering van het veldwerk deden zich geen belemmeringen of bijzonderheden voor.

- ASBESTGAT + ONDIEPE BORING
- ASBESTGAT + DIEPE BORING
