## VOORONDERZOEK

**Armenbosweg (ong.)  
Ottersum**

## HISTORISCH (BODEM)ONDERZOEK

kenmerk HMB B.V.: 22261001H

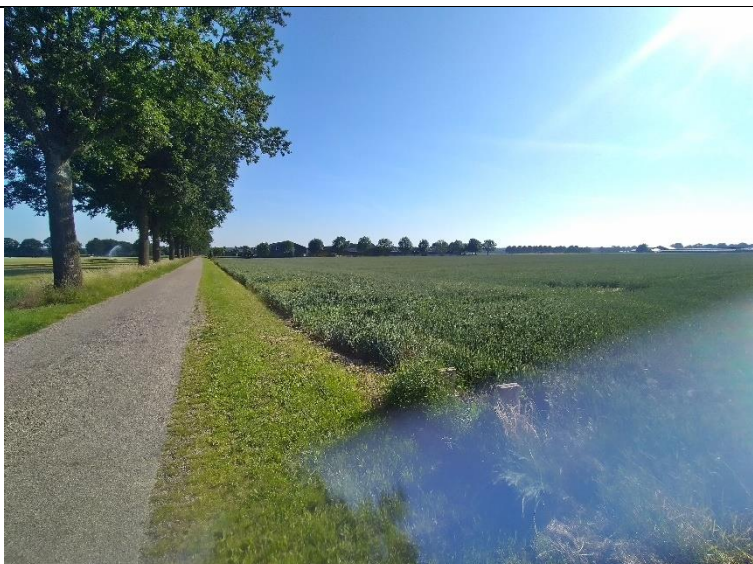
Foto 01

De locatie is in gebruik als akkerland.

Tijdens de visuele inspectie zijn geen mogelijke bodembedreigende activiteiten aangetoond.

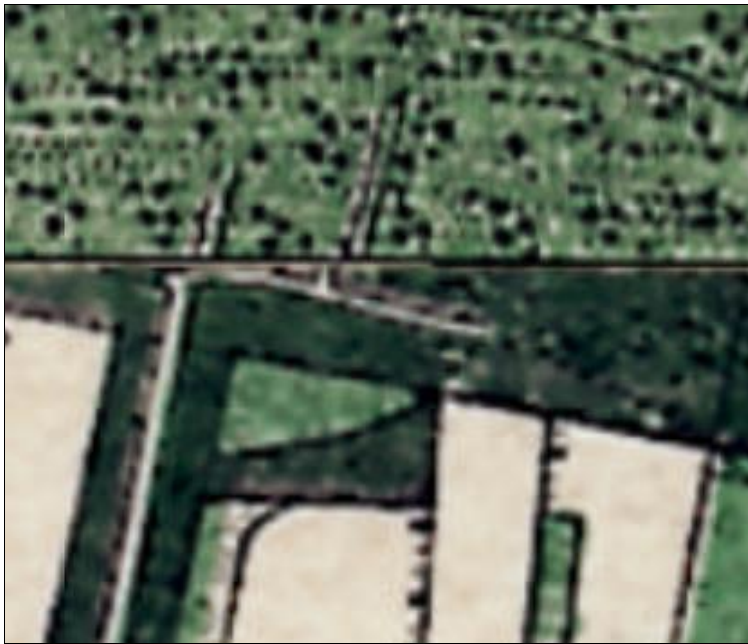
Historische kaart: 1900

Uit oude topografische kaarten blijkt dat de onderhavige locatie altijd in gebruik is geweest voor agrarische doeleinden. De locatie is nooit bebouwd geweest.

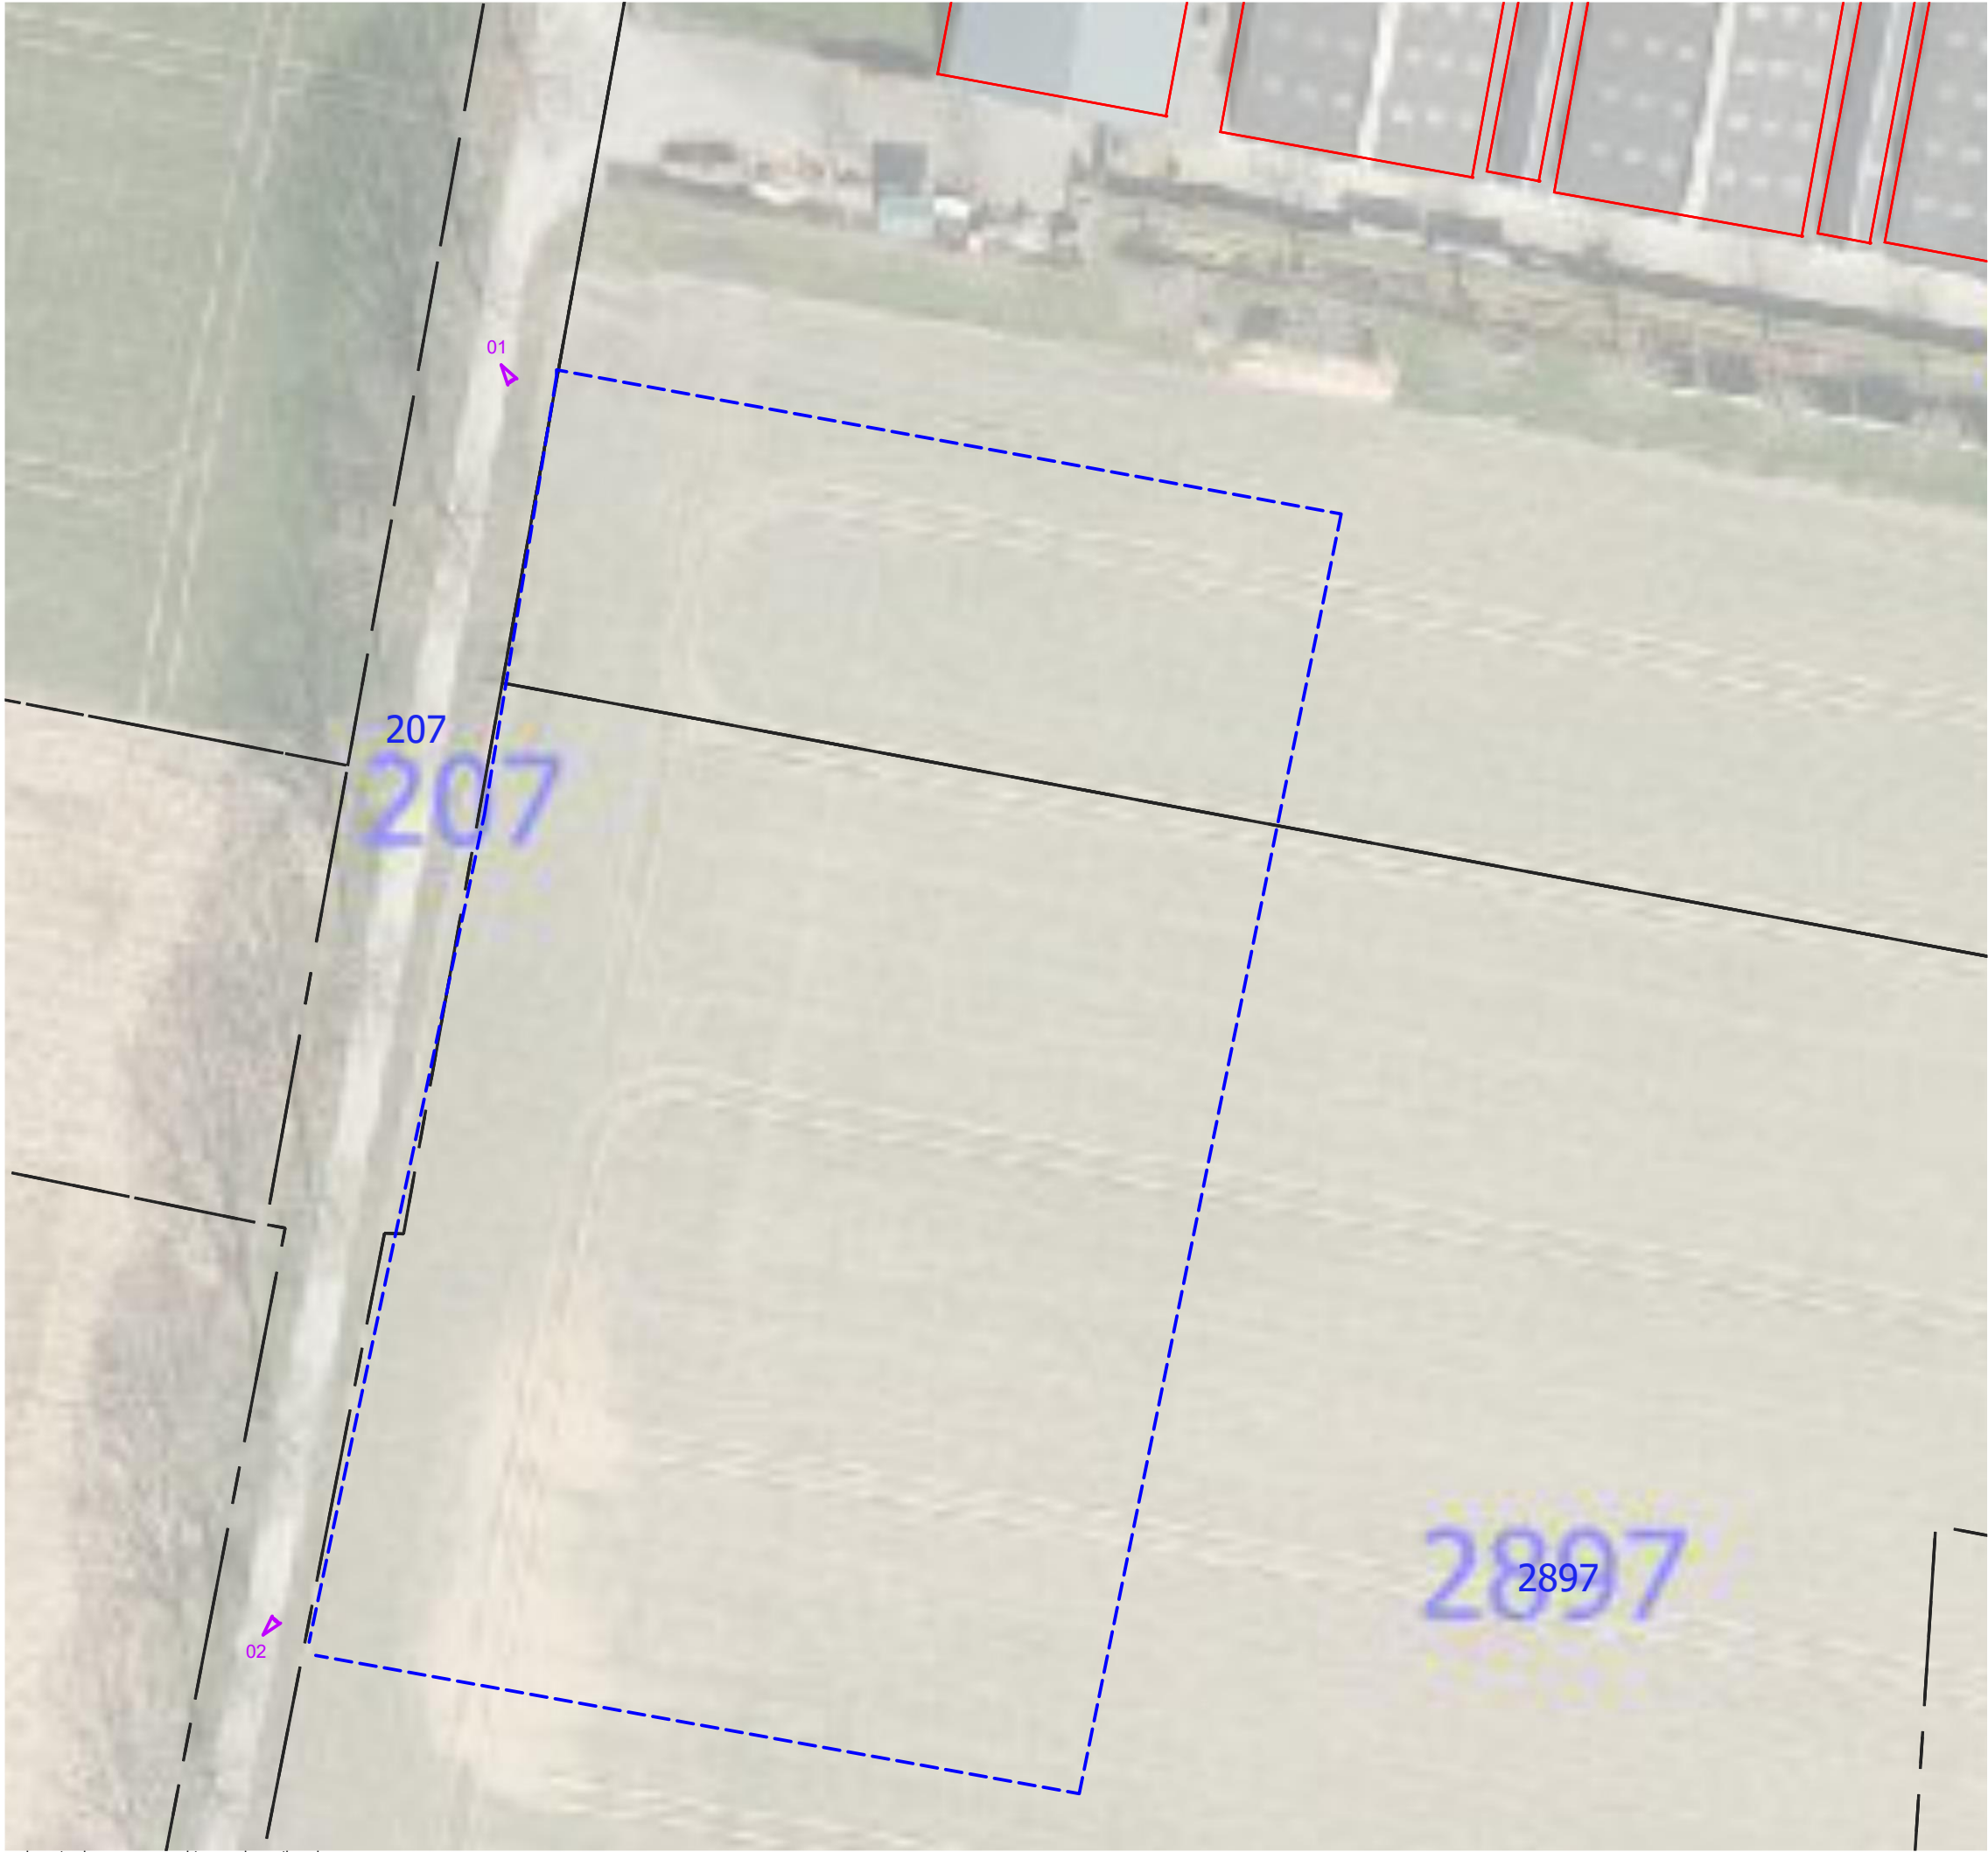
| Omschrijving:<br>Situatietekening | | | |

De onderzoekslocatie wordt gevormd door de voorgenomen bouwlocatie ter plaatse van Armenbosweg – ten zuiden van armenbosweg 10 - te Ottersum. Enkele (topografische) gegevens van de onderzoekslocatie zijn weergegeven in tabel 1.
