Vooronderzoek NEN 5725  
Heijenseweg 32 te Gennep  
( Gemeente Gennep)

Aeres Milieu Projectnummer : AM23269  
Status rapport : Definitief (versie 1)  
Datum : 28 juni 2023

Opdrachtgever : Reland  
Burg. Verdijkplein 1  
5835 AR Beugen

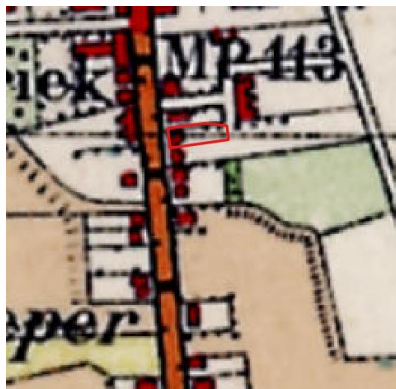
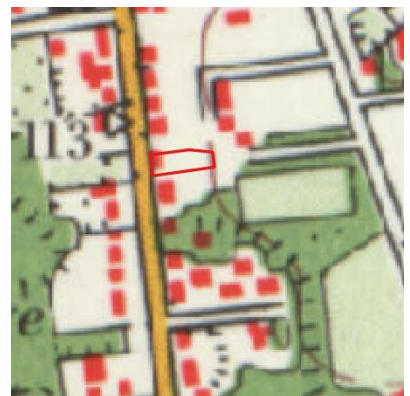
In het kader van het vooronderzoek is historisch kaartmateriaal bestudeerd. Uit kaartmateriaal van de geraadpleegde historische kaarten is af te leiden dat de onderzoekslocatie en de directe omgeving tot de jaren dertig van de vorige eeuw onbebouwd was en in agrarisch gebruik. De Heijenseweg was wel al aanwezig. In de jaren dertig van de vorige eeuw is aan beide zijden van de Heijenseweg lintbebouwing ontstaan, onder meer op onderhavige onderzoekslocatie. Verder bleef de omgeving in agrarisch gebruik. In de jaren zeventig is de bebouwing op de onderzoekslocatie verdwenen en loopt er een onverharde weg over de locatie. Deze weg (de Kellerberg) is in de jaren tachtig iets naar het noorden verlegd naar de huidige situatie waarna aan de zijde van de Heijenseweg de huidige woning is gerealiseerd. Vanaf eind jaren zeventig van de vorige eeuw tot in de jaren negentig is de bebouwing ten oosten van de locatie geleidelijk uitgebreid met woningen. Vanaf 1999 zijn er in de omgeving geen uitbreidingen meer te zien. Wel is in 2011 de bebouwing op de locatie zelf uitgebreid in oostelijke richting. Sindsdien is de situatie ongewijzigd.

Afbeelding 2: geraadpleegde historische kaarten (bron kaarten: topotijdreis.nl)
