## VOORONDERZOEK

**Zandsteeg 6a**  
**Ven-Zelderheide**  
kenmerk HMB B.V.: 23213201H

### Zandsteeg 6a Ven-Zelderheide

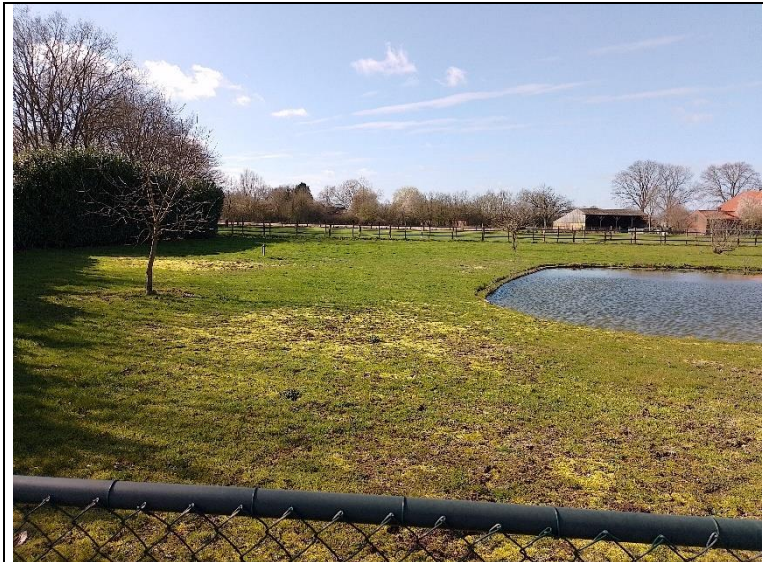
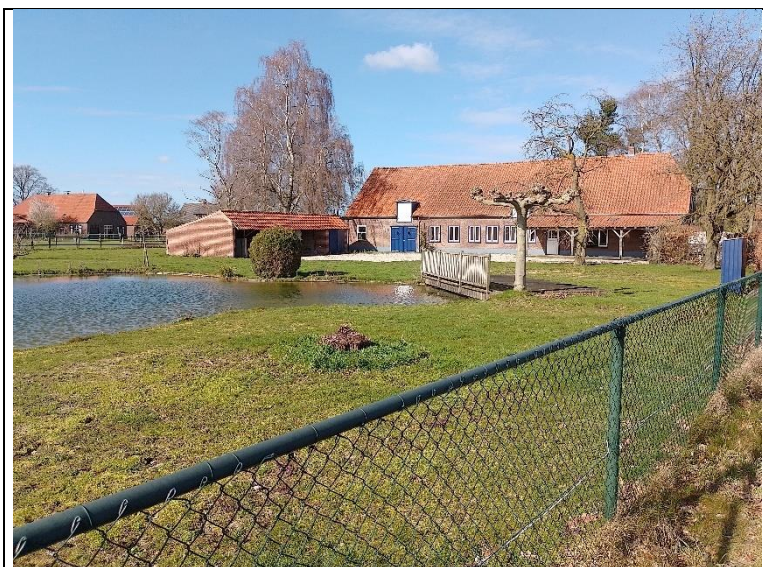
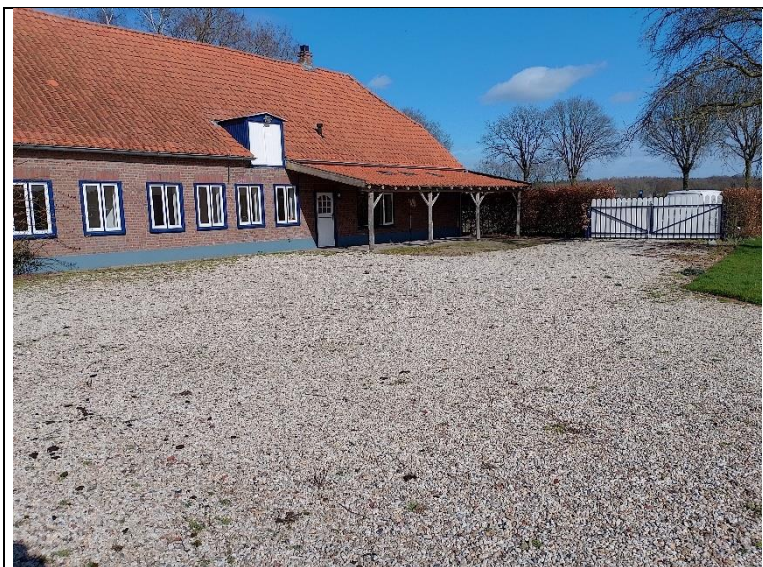
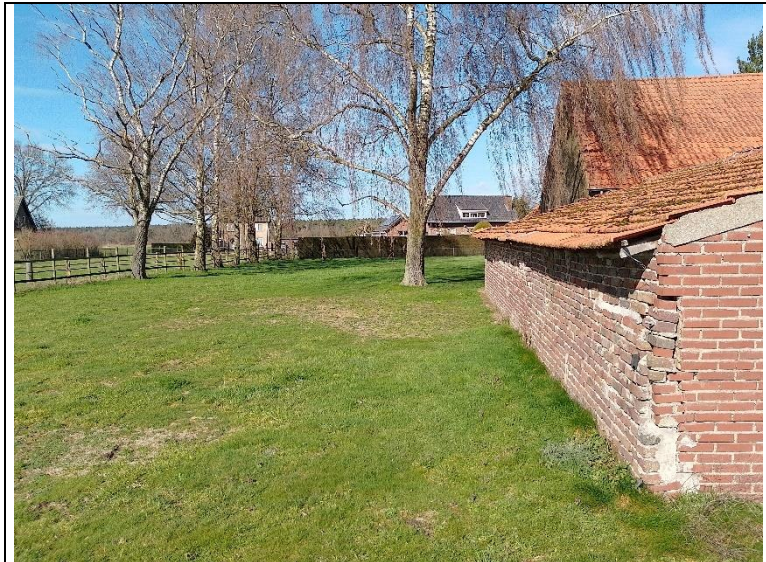
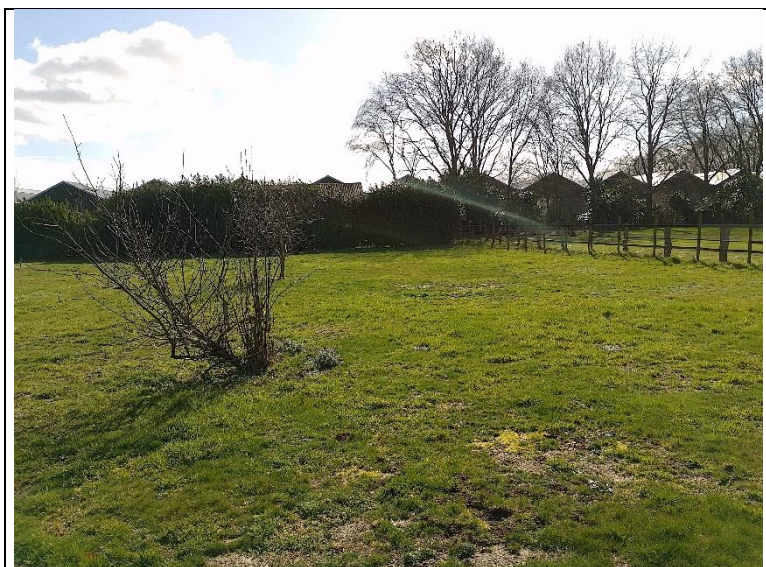
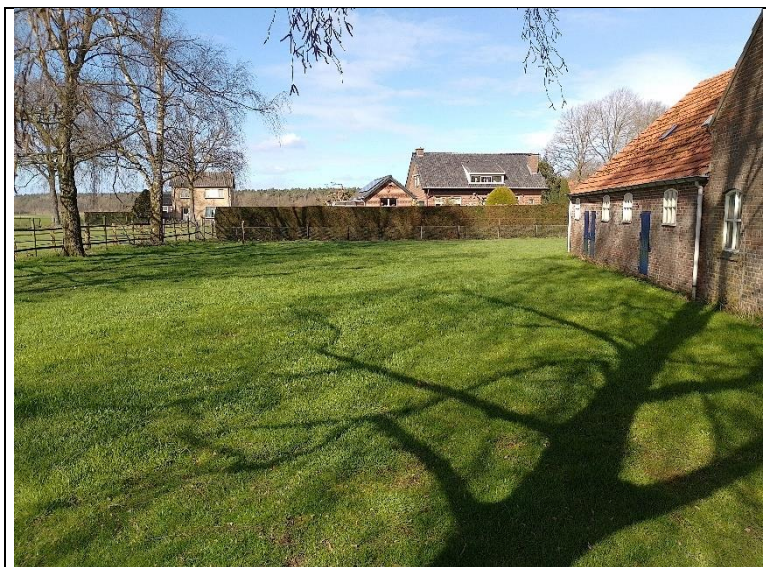
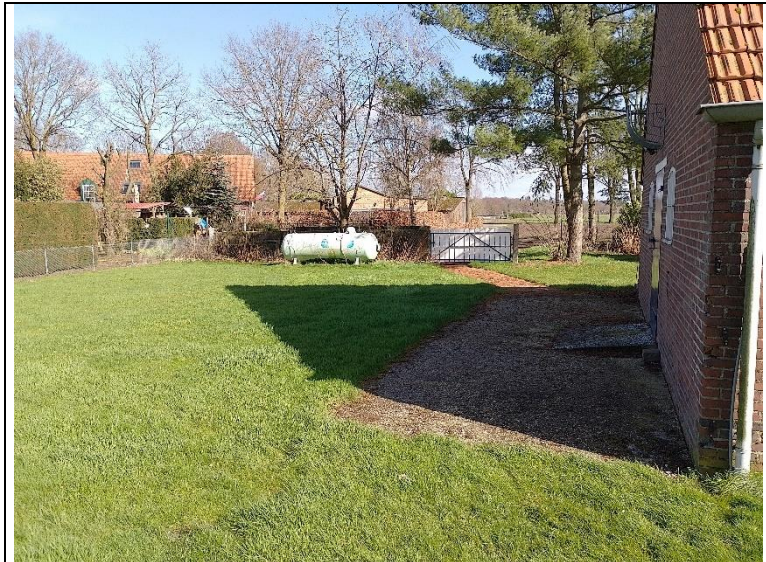
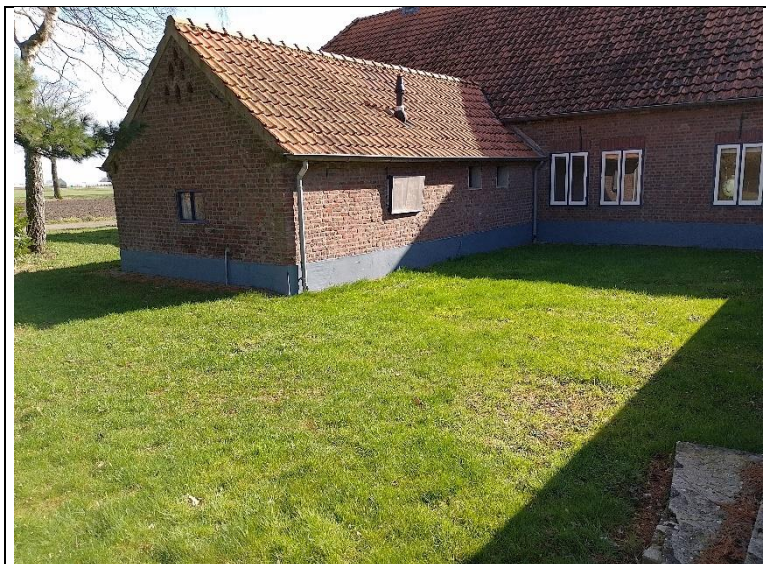
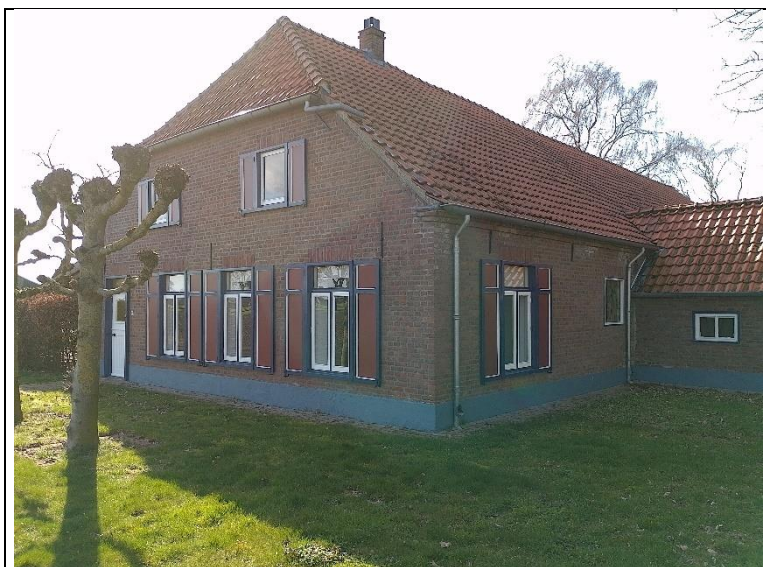
Op 14 maart 2023 is Zandsteeg 6a geïnspecteerd met daarbij speciale aandacht voor de onderzoekslocatie/de bouwlocatie. In bijlage 1 zijn de hierbij genomen foto's opgenomen.

Op het perceel/onderhavige locatie is een boerderij/woning aanwezig. Ten tijde van het locatiebezoek staat de boerderij leeg. Ten zuidwesten van de woning is een kapschuur gesitueerd. Tussen de woning en kapschuur is het terrein verhard met een grindverharding. Ten noordoosten van de schuur is een vijver gesitueerd. Verder is het gebied rondom de woning onverhard en voor het grootste gedeelte voorzien van gras.

Op het maaiveld zijn geen asbestverdachte materialen waargenomen. Er zijn verder geen aanwijzingen (bijvoorbeeld puinverhardingen) verkregen voor de aanwezigheid van asbest in de bodem van de locatie.

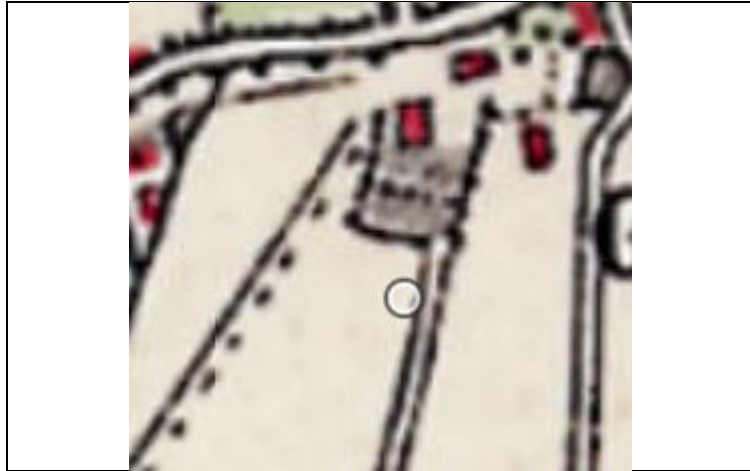
Historische kaart: 1920

Uit oude topografische kaarten blijkt dat de onderzoekslocatie omstreeks 1900 in gebruik was voor agrarische doeleinden. Tot eind jaren dertig van de vorige eeuw veranderd dit volgens de topografische kaarten niet noemenswaardig. Eind jaren dertig is bebouwing zichtbaar op de onderhavige locatie in de vorm van de boerderij. Volgens de gegevens van de BAG-viewer is het gebouw op de onderhavige locatie gebouwd in 1975. Rond 1960 zijn ten zuiden/zuidwesten van de woning opstallen zichtbaar. Een van de twee opstallen is eind van de jaren negentig gesloopt. Ter plaatse van deze opstal is nu een vijver gerealiseerd. De andere opstal is rond 2011 gesloopt. Sinds de sloop van de opstallen is op de onderhavige locatie geen noemenswaardige verandering meer waargenomen op de historische topografische kaarten.

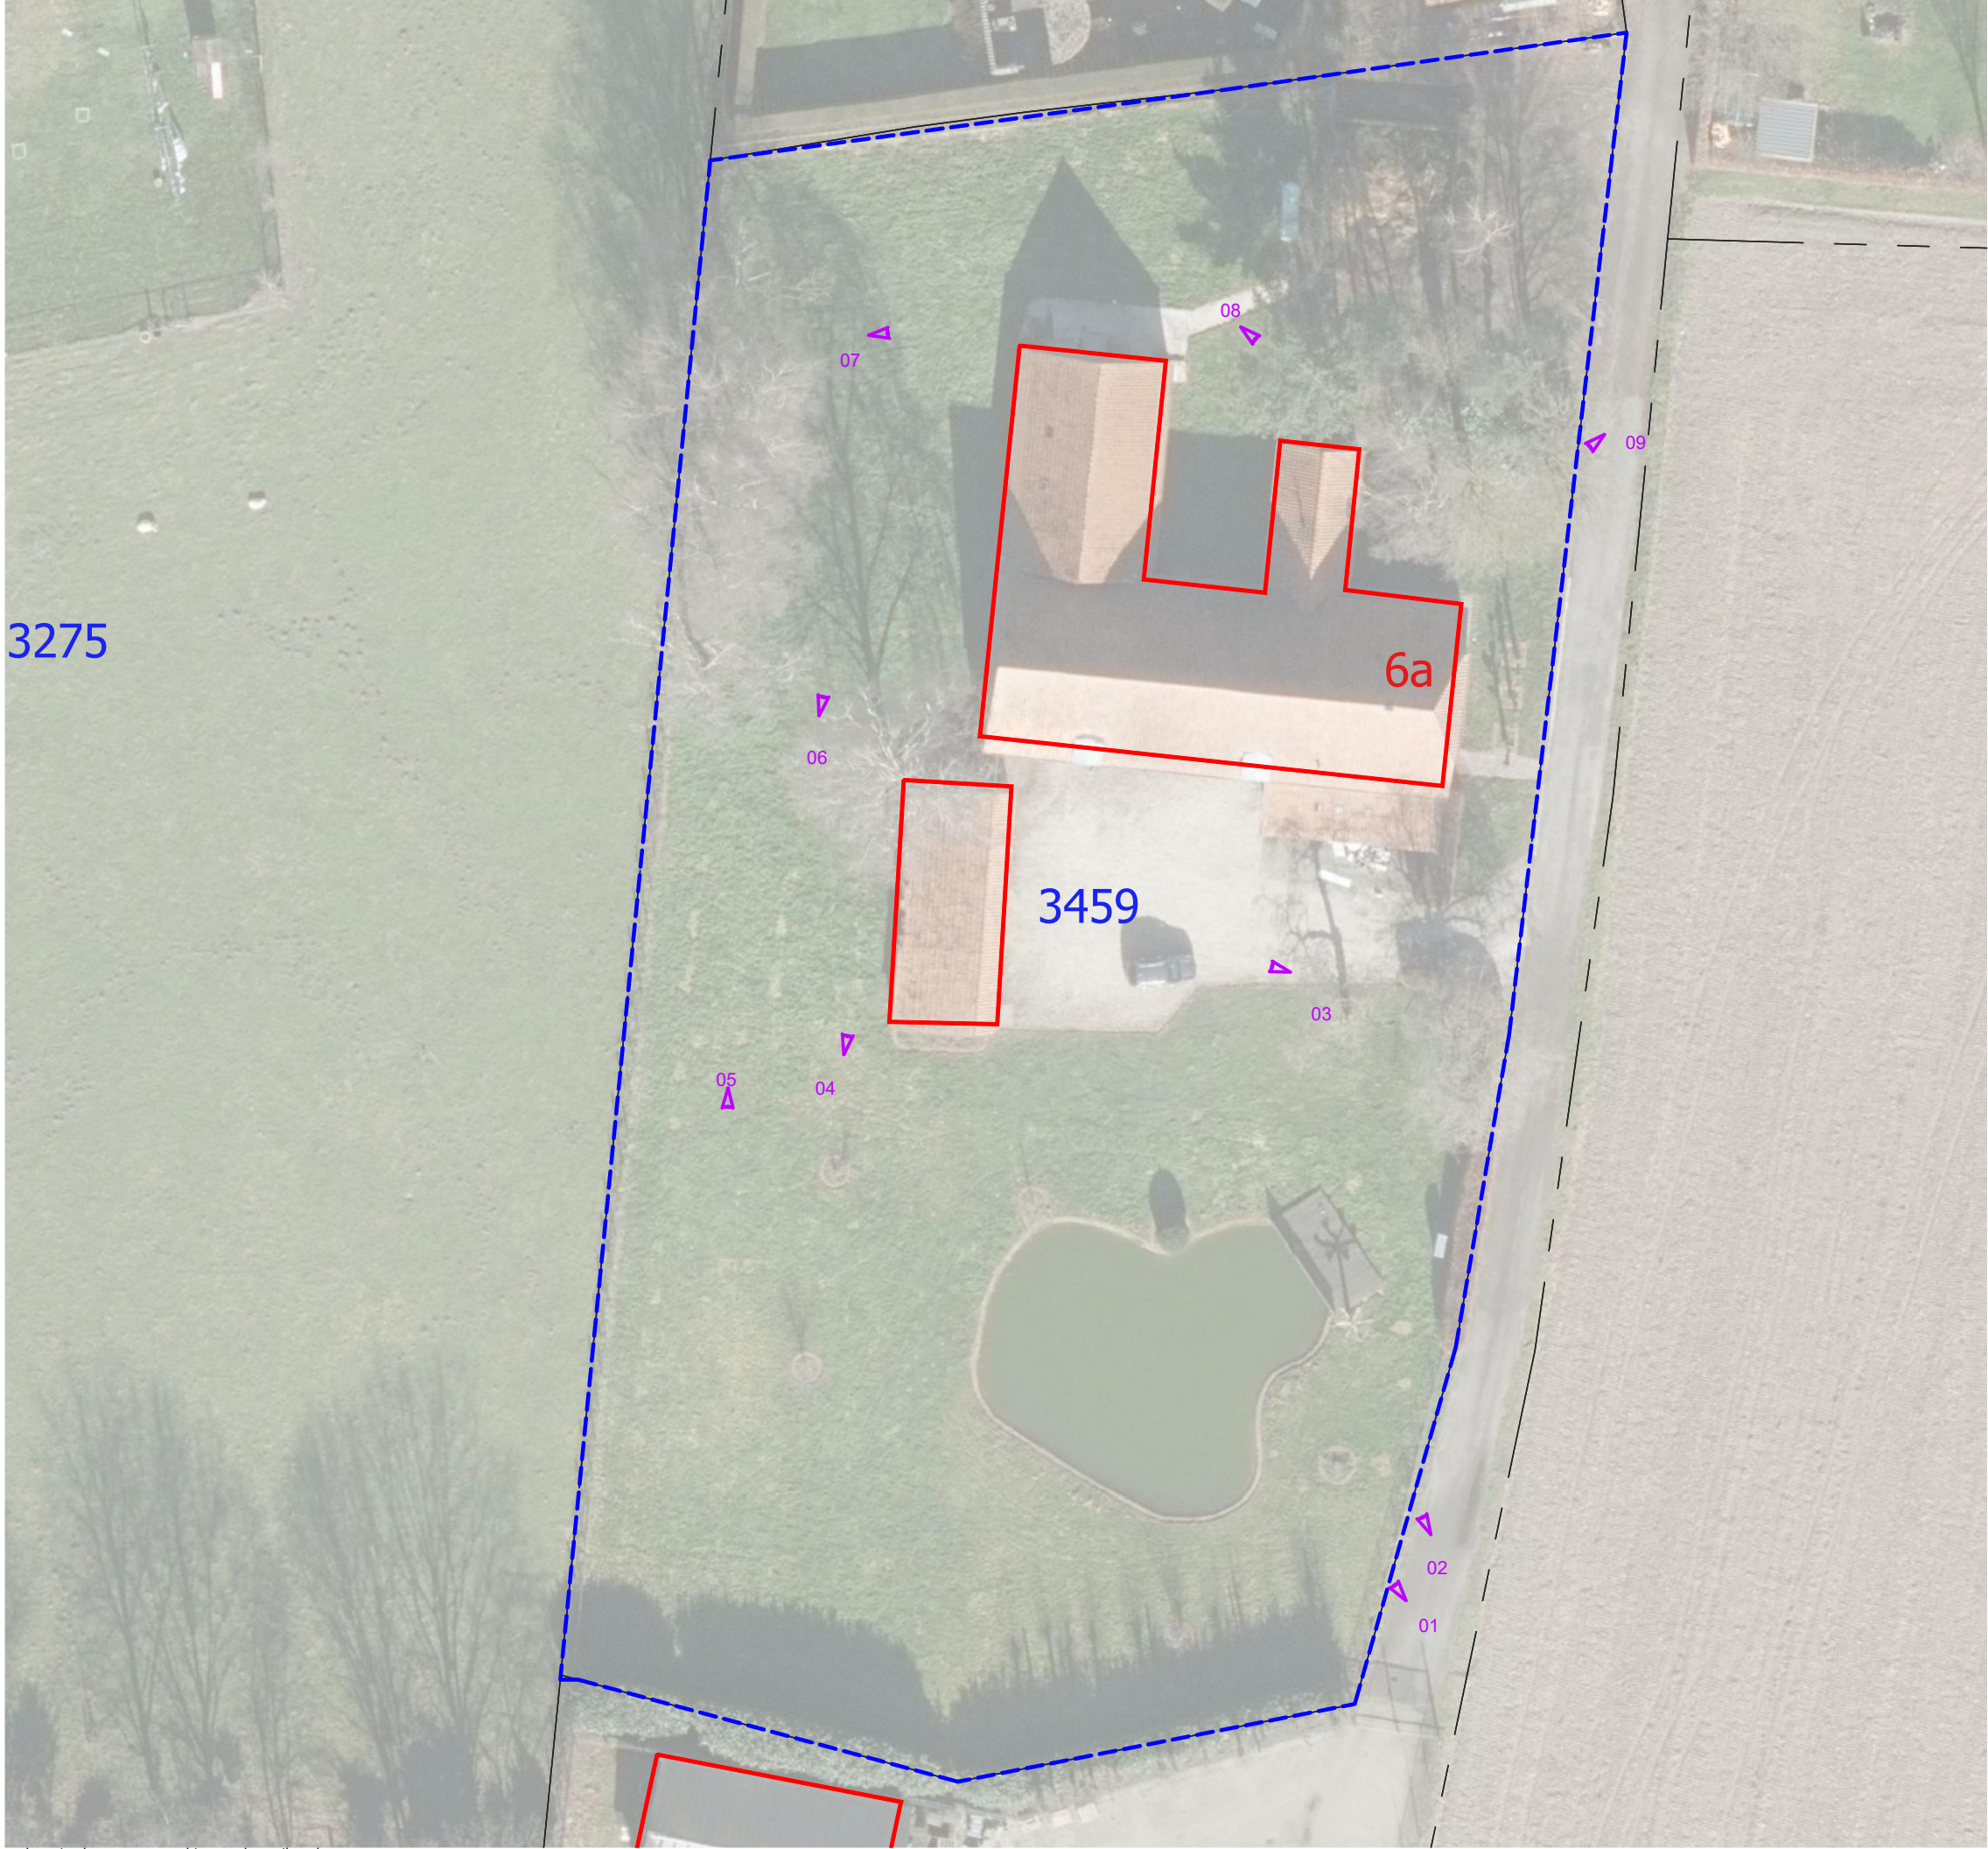
| Omschrijving:<br>Situatietekening | | | |

Voor de lokale ligging wordt verwezen naar bijlage 4, uittreksel kadastrale kaart. Hier is tevens een situatietekening met fotopunten opgenomen.
