# Verkennd bodemonderzoek Onderkant 3 te Milsbeek (Gemeente Gennep)

Aeres Milieu Projectnummer : AM25002  
Status rapport : Definitief (versie 1)  
Datum : 26 maart 2025

Opdrachtgever : Reland  
Mgr. Bekkersstraat 56  
5846 AJ Ledeacker

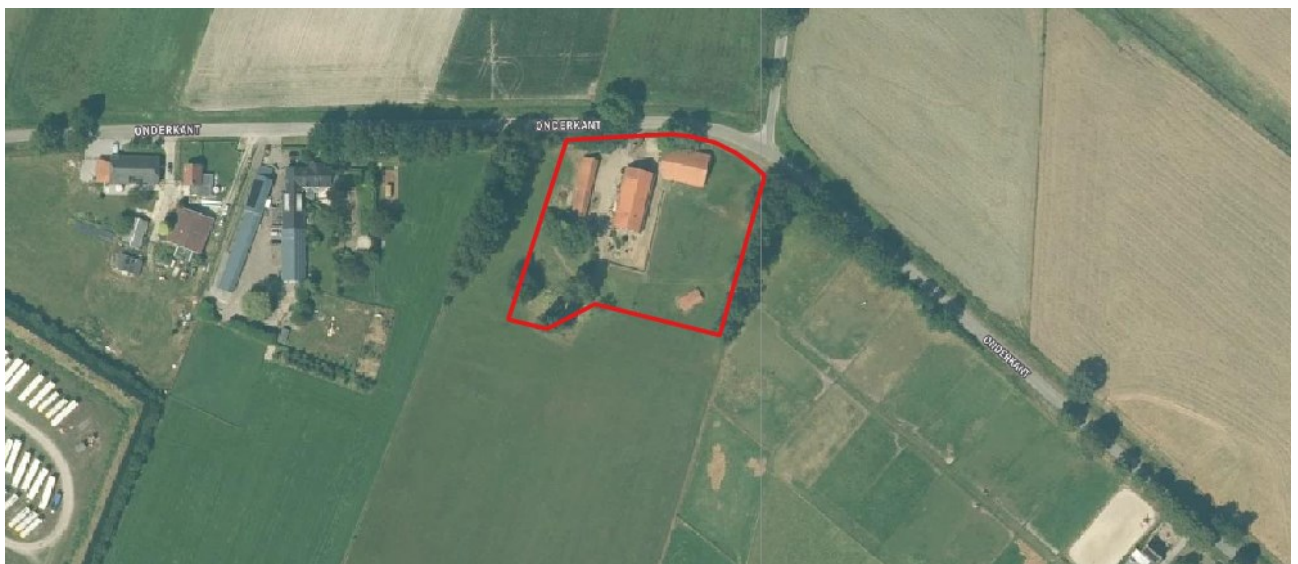
Afbeelding 1: Begrenzing onderzoekslocatie (bron luchtfoto: PDOKviewer)

De onderzoekslocatie ligt in het buitengebied ten zuidoosten van de kern van Milsbeek. Kadastraal is de locatie bekend als gemeente Ottersum, sectie D, nummers 1420 en 1423 (beide gedeeltelijk). De coördinaten volgens het R.D. stelsel zijn X = 194.950 / Y = 414.910. Zie bijlage 1 voor een topografische kaart. Op onderstaande luchtfoto is de begrenzing van de onderzoekslocatie weergegeven.

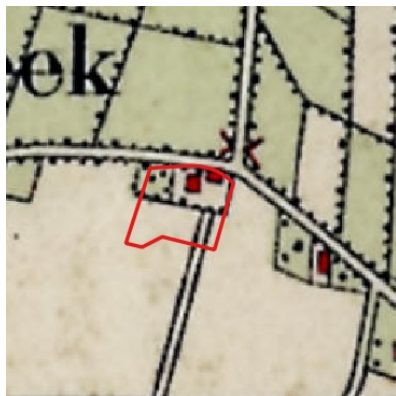
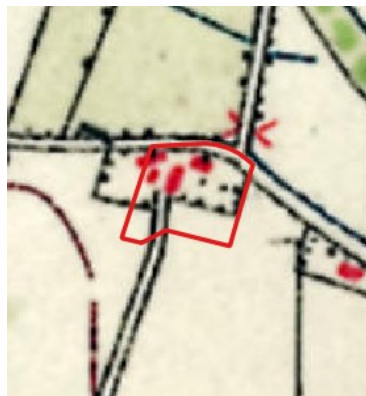
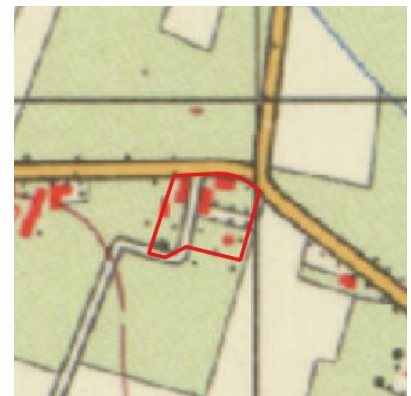
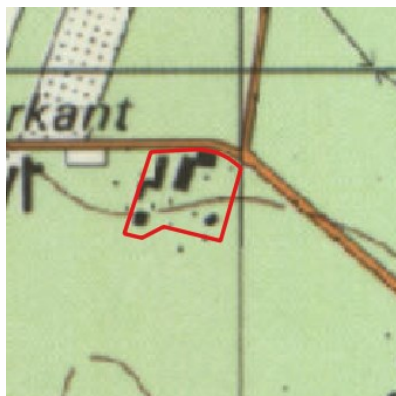
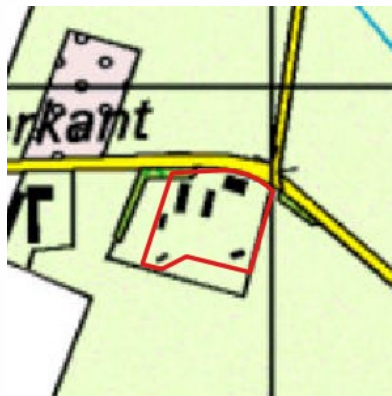
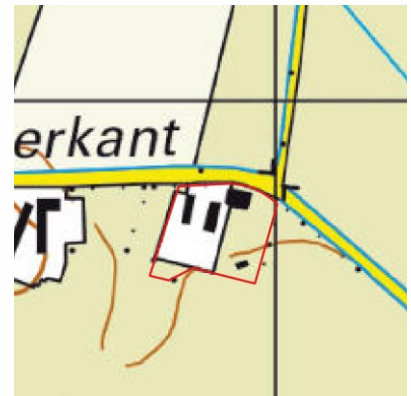
Afbeelding 2: Geraadpleegde historische kaarten (bron kaarten: topotijdreis.nl)

In het kader van het vooronderzoek is historisch kaartmateriaal bestudeerd. Uit het kaartmateriaal is af te leiden dat al in 1900 bebouwing aanwezig was ter plaatse van de huidige bebouwing de onderzoekslocatie al in 1900 deels bebouwd was. In de loop van de tijd zijn er stallen bijgekomen. Volgens BAGviewer stamt de woning uit 1948. De meest westelijke stal stamt uit 1951, terwijl de grote stal nabij de woning in 1957 zou zijn gebouwd. Het kleine kippenhok in de zuidoostelijke hoek van de locatie stamt uit 1948. In de loop van de tijd hebben er enkele onverharde wegen over de locatie gelopen. Vanaf 1978 zijn er geen wegen meer te zien op de locatie. Sindsdien is de locatie niet meer ingrijpend gewijzigd.

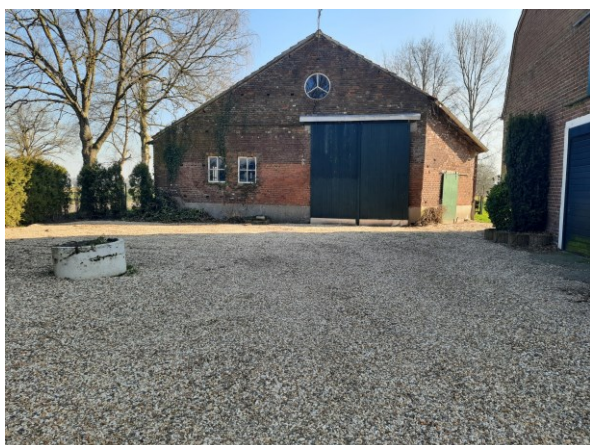
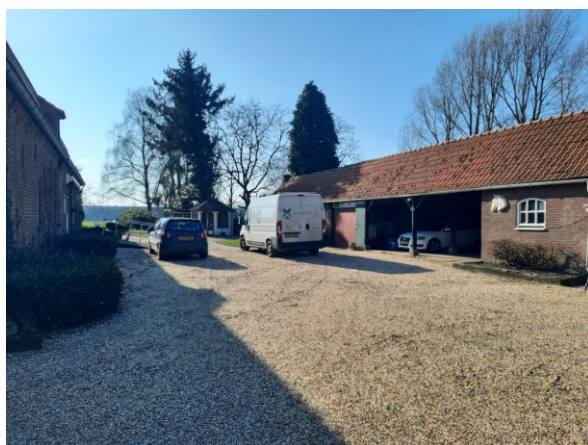
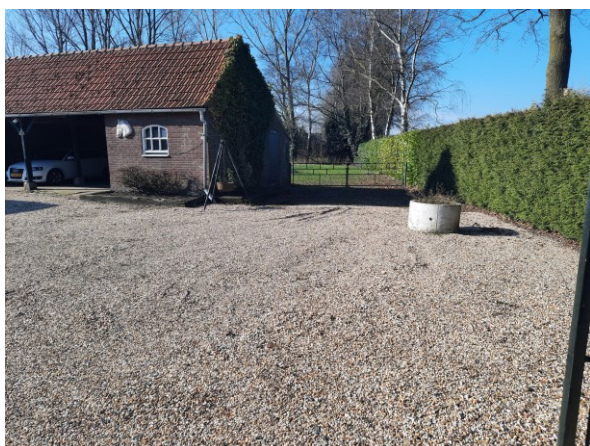
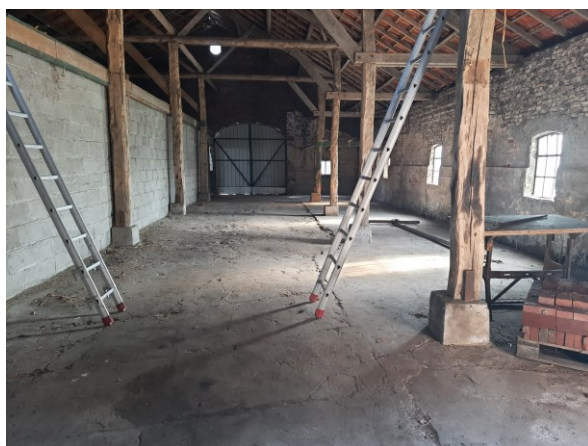
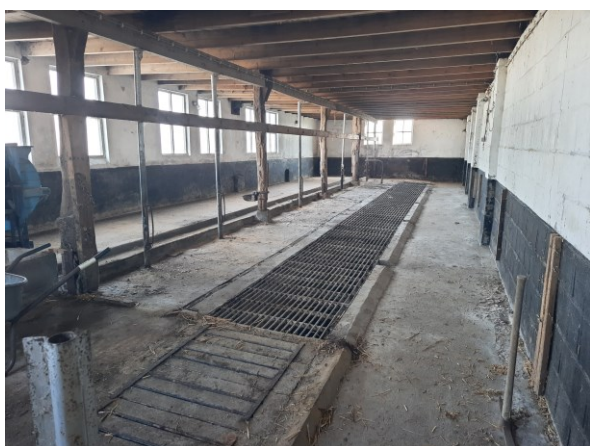
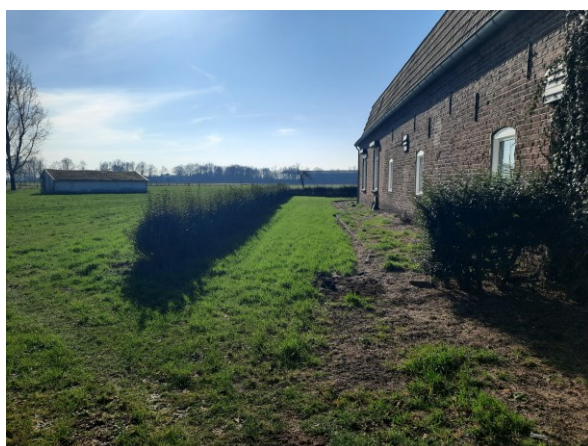
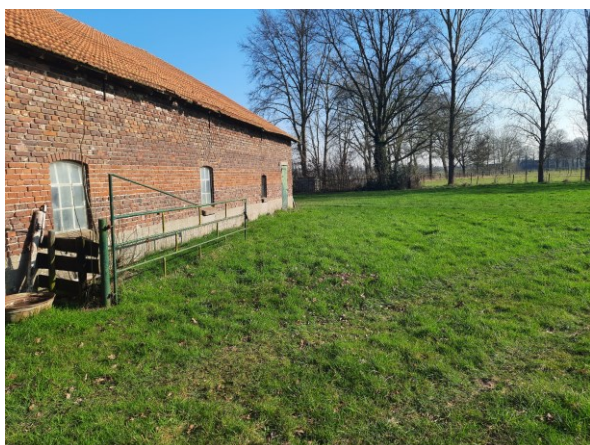
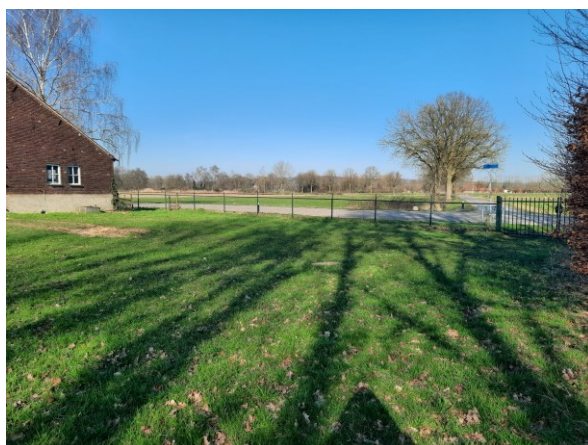
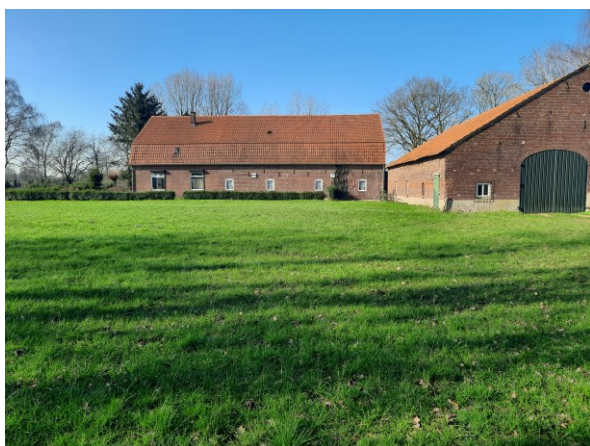
De locatie is bebouwd met een woning en twee leegstaande stallen (zie bijlage 2, foto 1 t/m 9 en 26 en 27). Daarnaast is er een oud kippenhok aanwezig op het zuidoostelijk deel van de locatie (foto 10 t/m 13). Al deze bebouwing is voorzien van een betonvloer en dakpannen als dakbedekking. Tussen de woning en de stallen is een grindverharding aanwezig. op het zuidwestelijk deel is nog een afdak aanwezig met kunststof golfplaten op het dak (foto 15, 17 en 19). Deze golfplaten zijn niet verdacht voor asbest. Derhalve is er geen druiptzone aanwezig die verdacht is voor asbest.

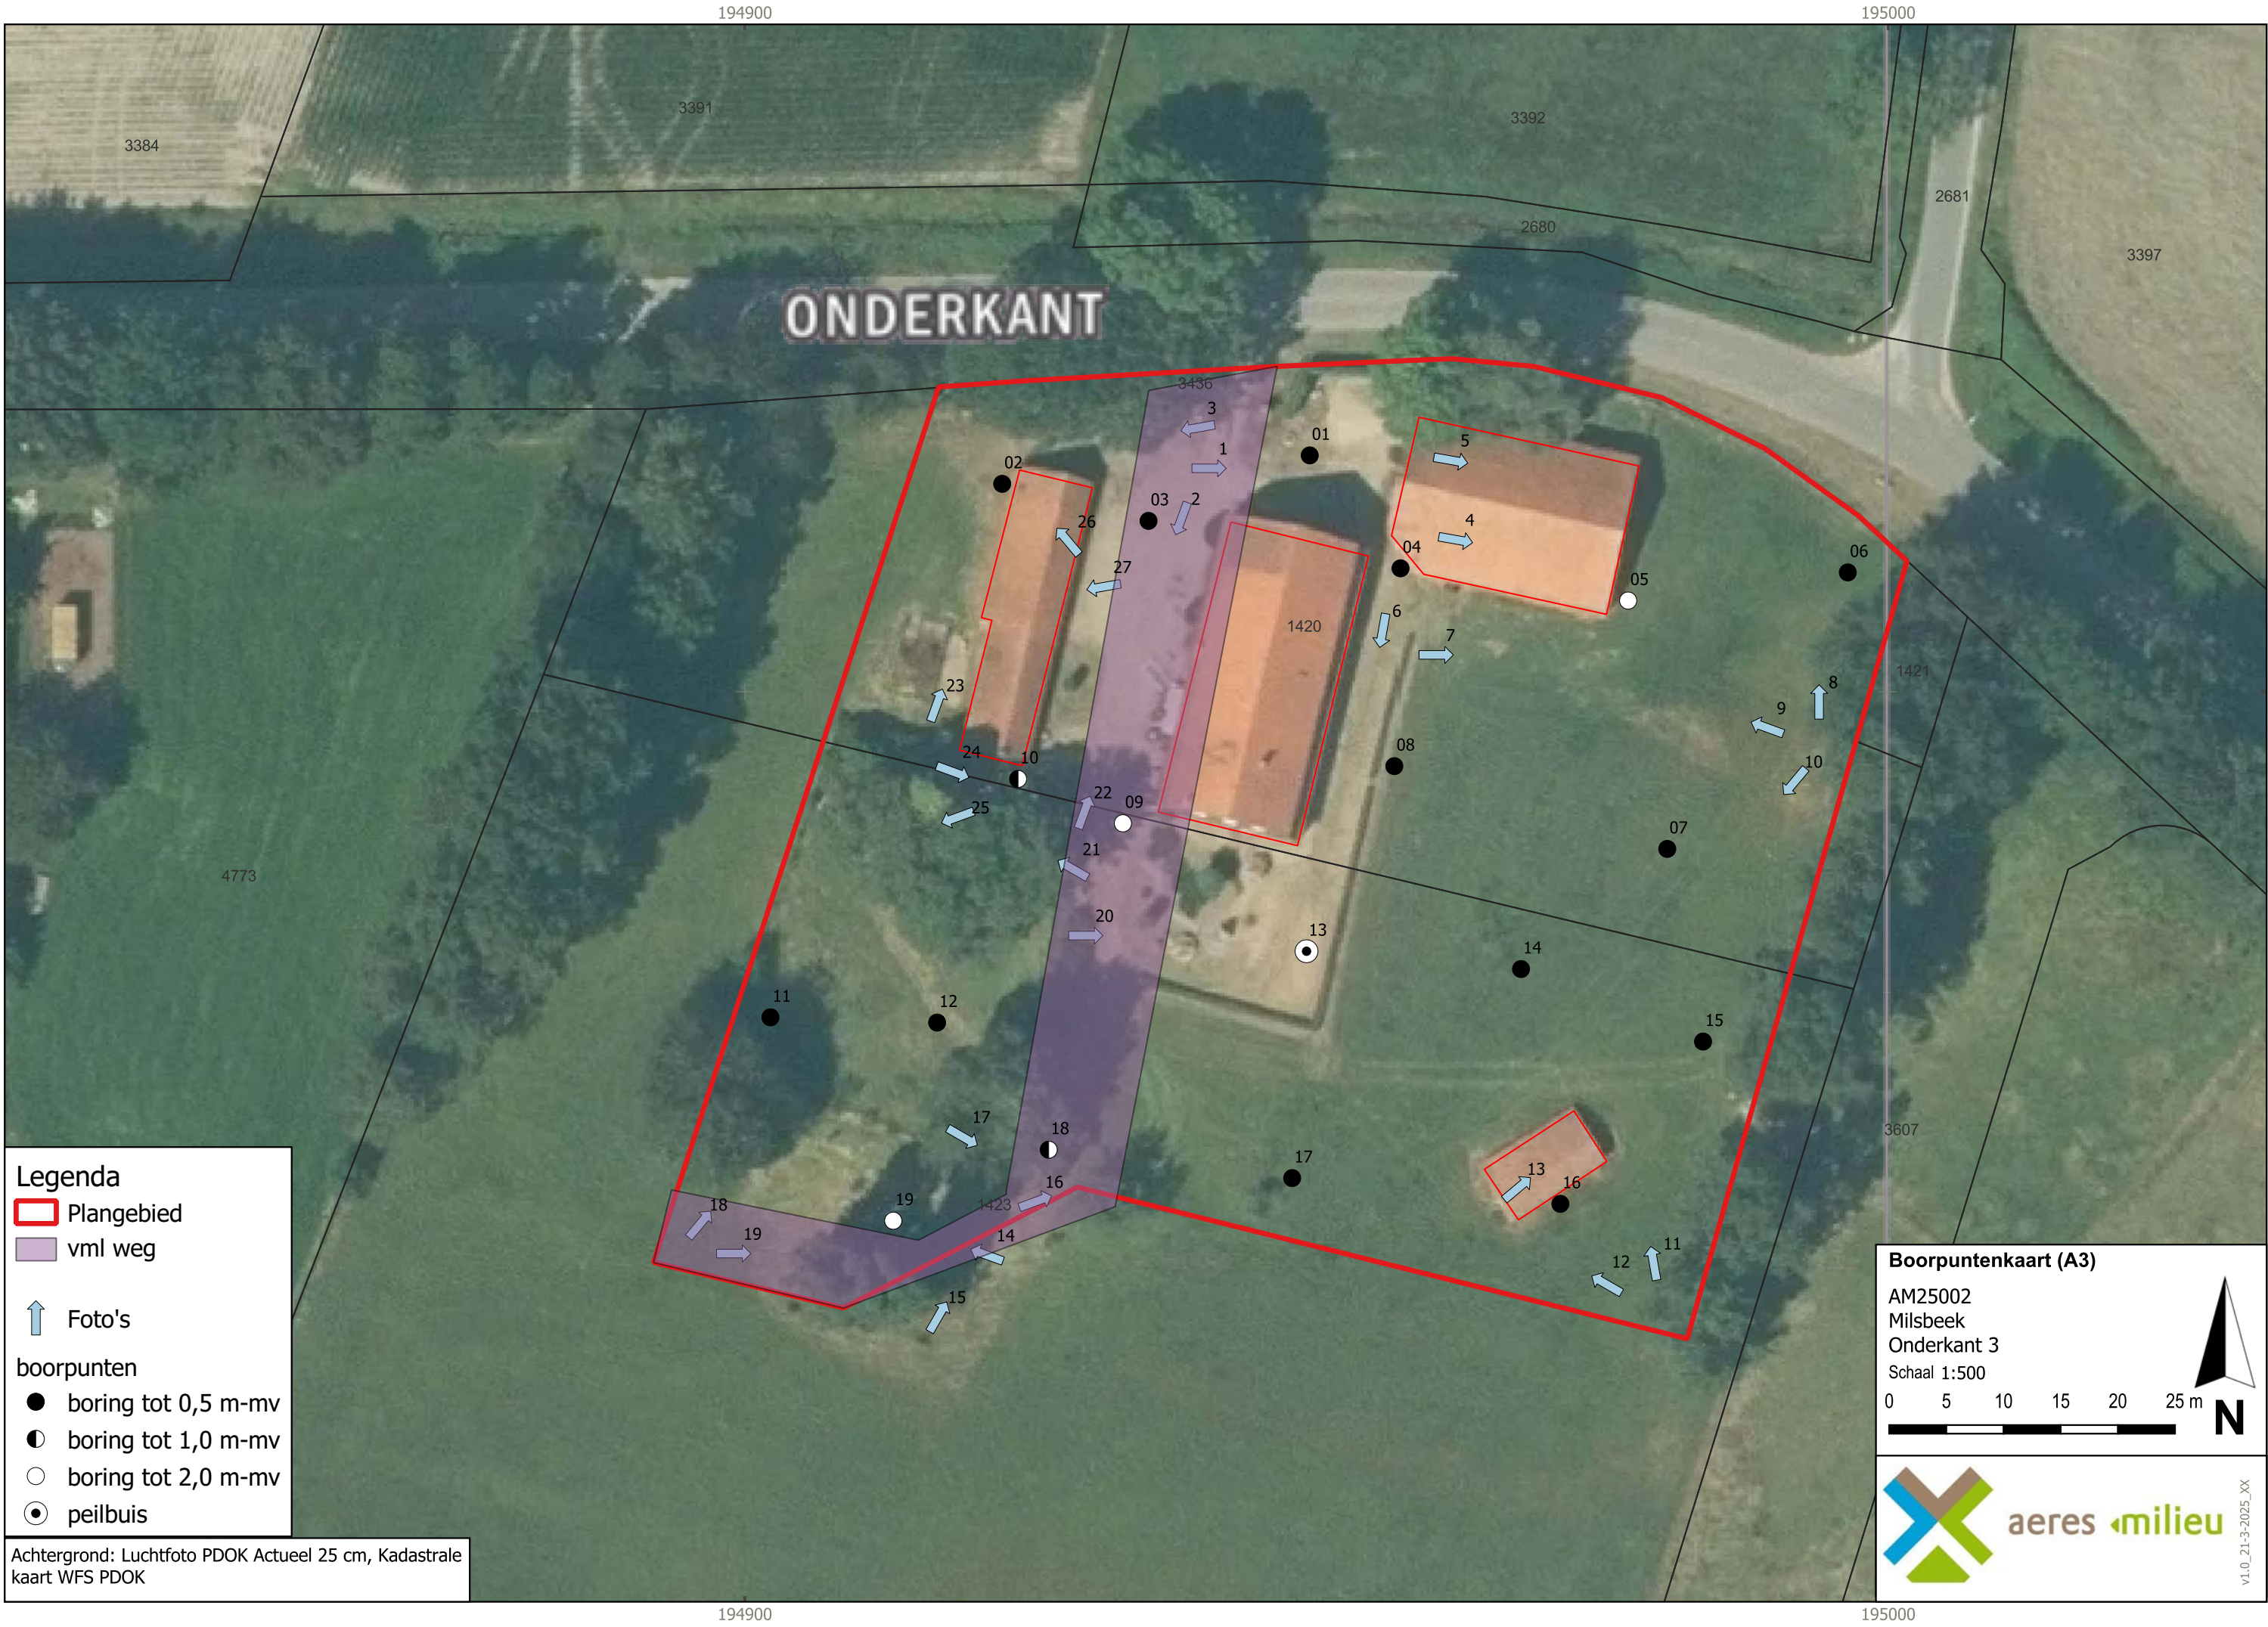
Situatietekening onderzoekslocatie met boorpunten

Op 18 februari 2025 is een veldinspectie uitgevoerd. Hierbij is gelet op het terreingebruik en de aanwezigheid van ondergrondse tanks, stookplaatsen, (half)verhardingslagen, ophogingen, storthopen, dempingen, afgravingen en asbestverdacht materiaal op het terrein. Een fotoreportage van de onderzoekslocatie is opgenomen in bijlage 2. De fotostandplaatsen zijn opgenomen op een situatietekening in bijlage 3.

De boringen zijn verricht met behulp van de Edelmanboor (ø 7 of 10 cm). De boorpuntlocaties zijn opgenomen op een situatietekening in bijlage 3.

Gebaseerd op de diepte en stroming van het freatisch grondwater is een boring afgewerkt met een peilbuis, zie tabel 4.2. Deze is centraal op de onderzoekslocatie geplaatst, ter plaatse van boorpunt 13. De bovenkant van het peilbuisfilter is onder de aangetroffen grondwaterstand geplaatst. Tijdens de installatie van de peilbuis is geen werkwater gebruikt.
