#### SCHETSPLAN

| onderdeel: | nieuw overzicht |
| project: | Renovatie van "karakteristieke" boerderij |

| tokening: | <b>S02</b> |

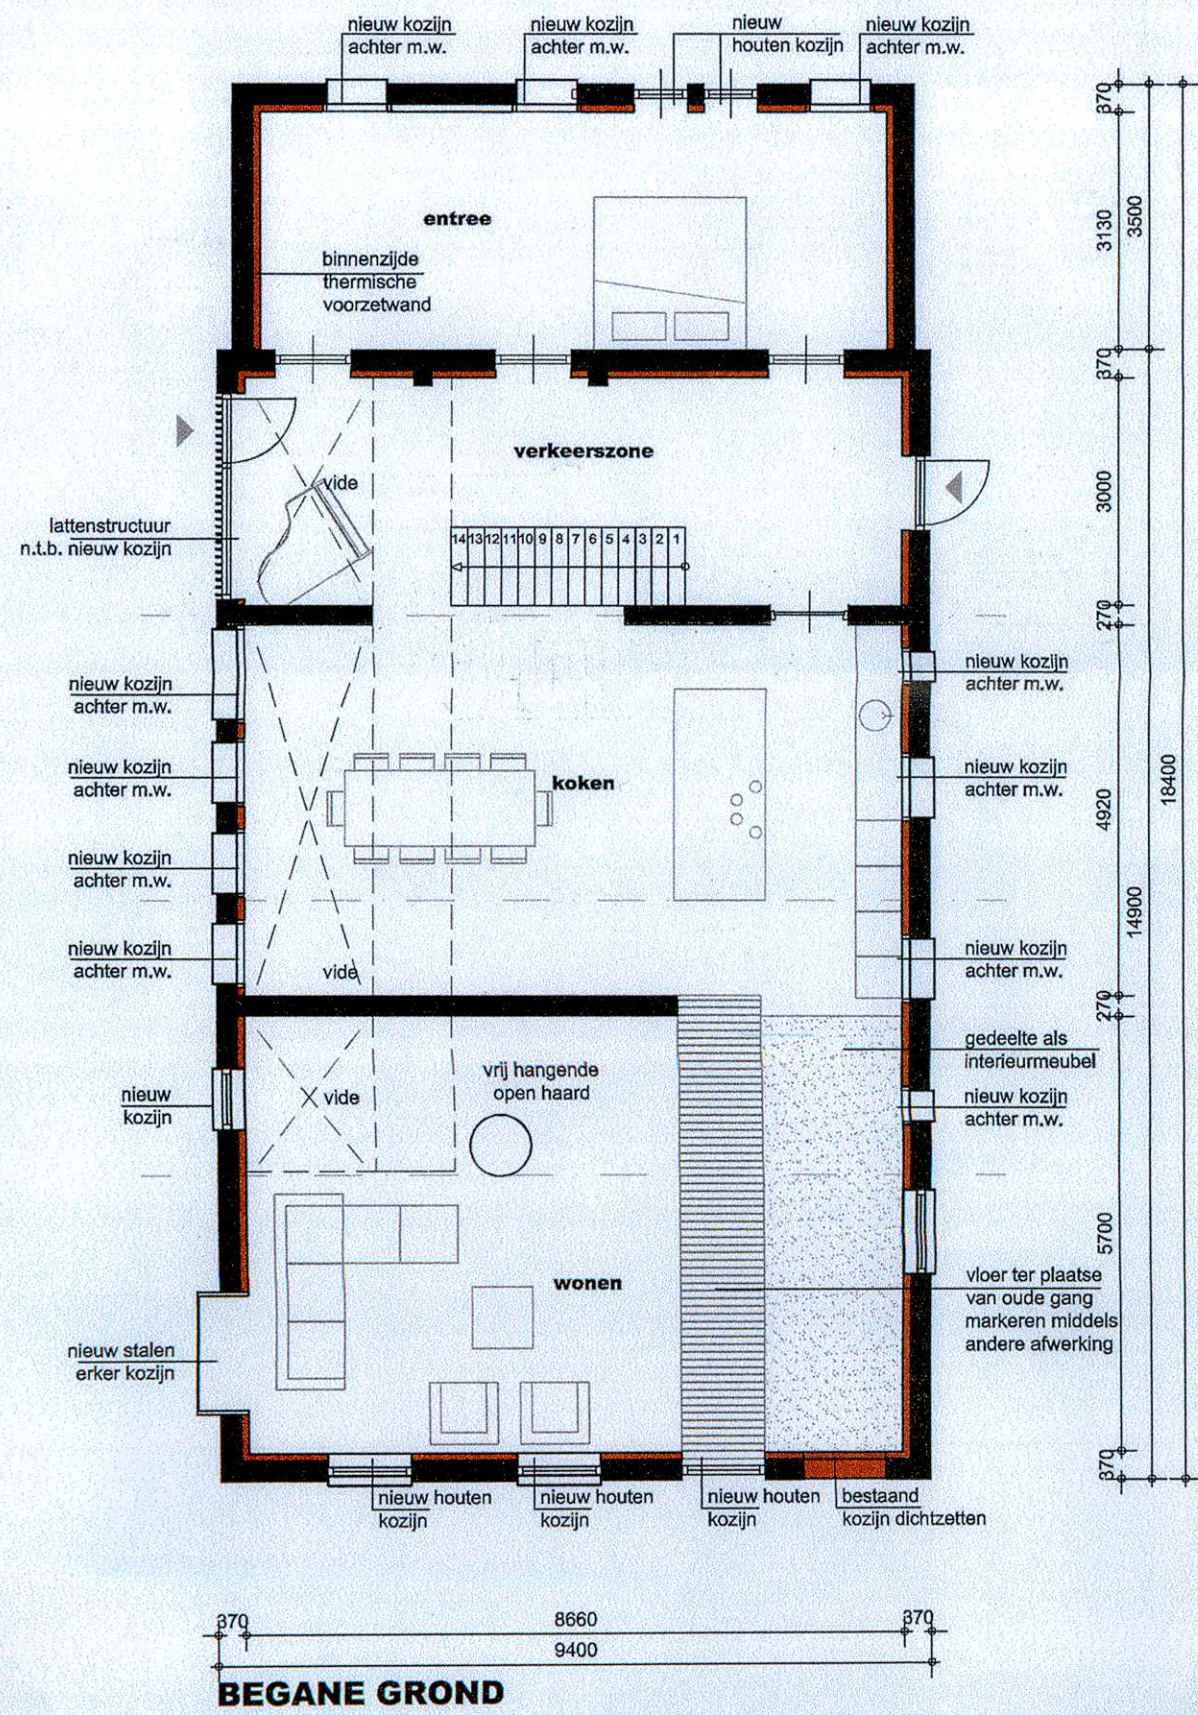
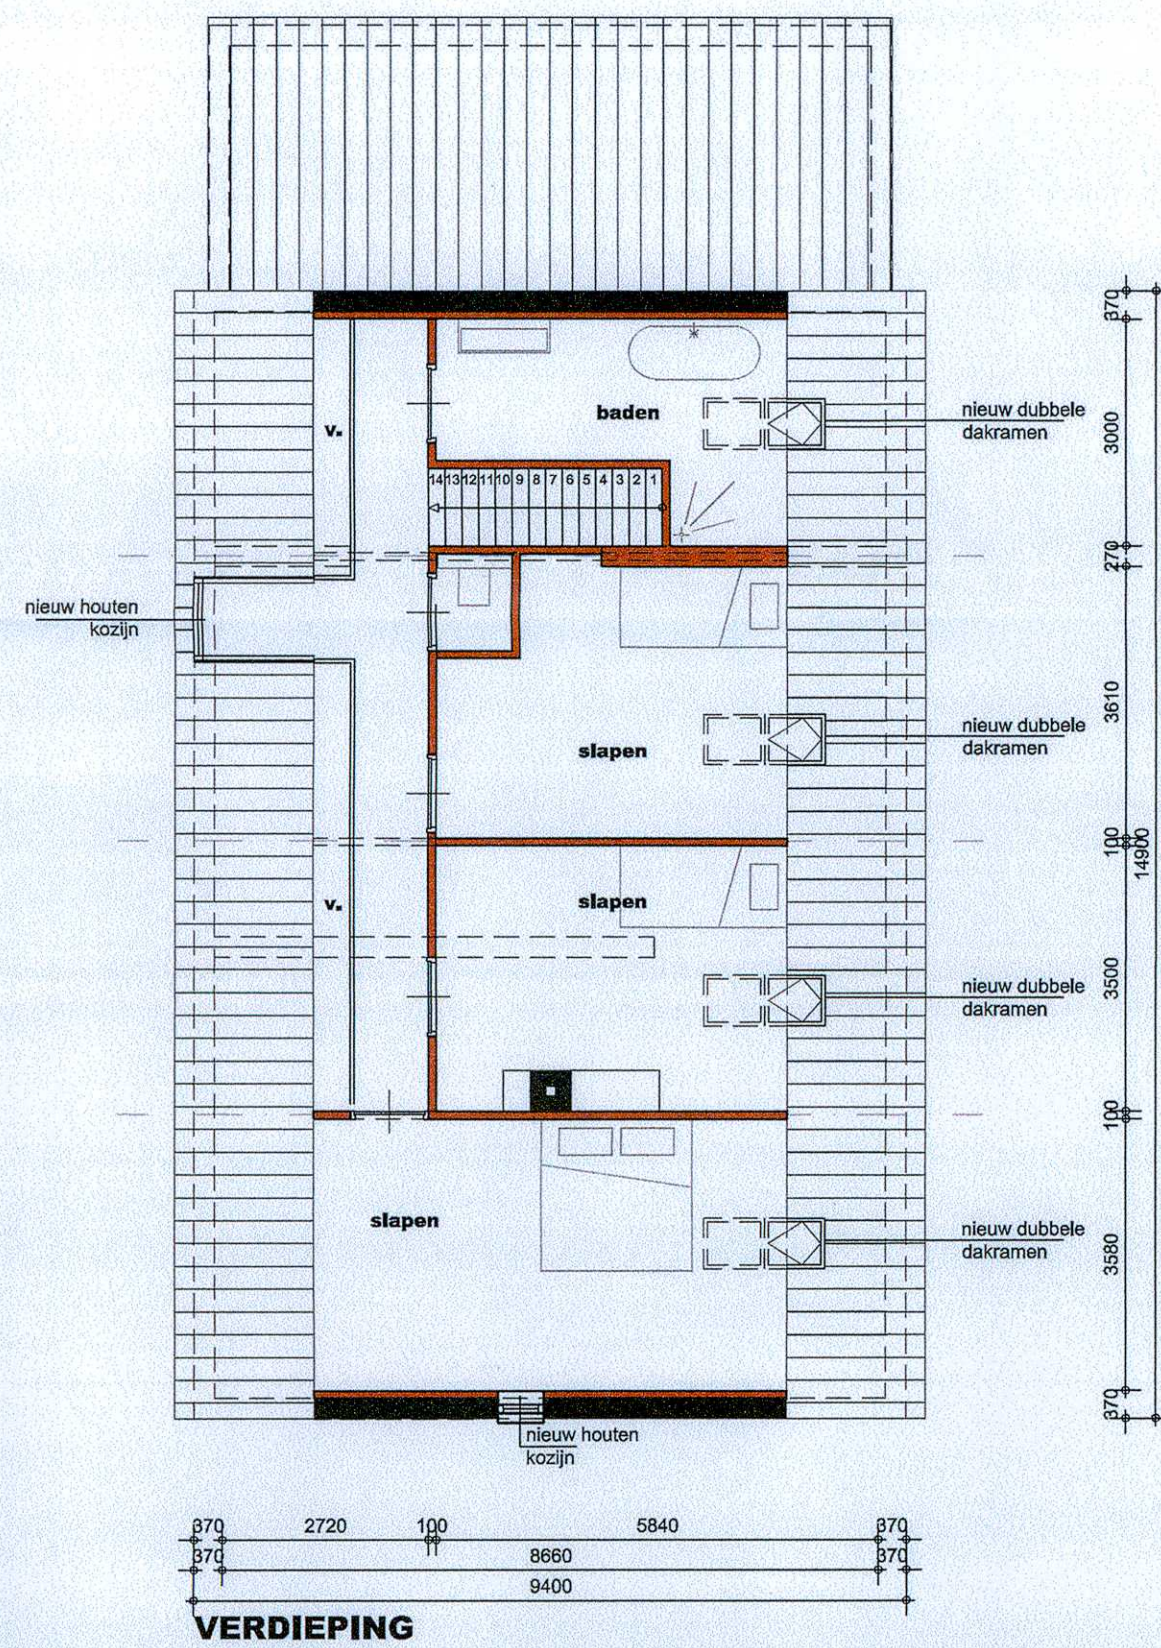
#### ontwerp uitgangspunten

- Handhaven oude buitenstructuur metselwerk, renovatie buitenbad
- Binnenruimte voorzien van een thermische huid.
- Nieuwe houten kozijnen waarvoor ook houten kozijnen zaten
- Nieuwe kozijnen achter het metselwerk, buitenbad
- Nieuwe kozijnen achter het metselwerk, buitenbad
- Bovenverdieping zijn de binnenzijde kozijnen zwaar beschadigd. Ze worden op maat, het worden gaten.
- Ter plaatse van de entree een houten latensstructuur van alken laten, alken sluit aan bij de huidige houten dakstructuur. zie voorbeeld.
- Huidige dakconstructie handhaven. Bestaande dakpannen hergebruiken en vernieuwen daar waar nodig.
- Interieur, bestaande voormalig gangzone opmaken.

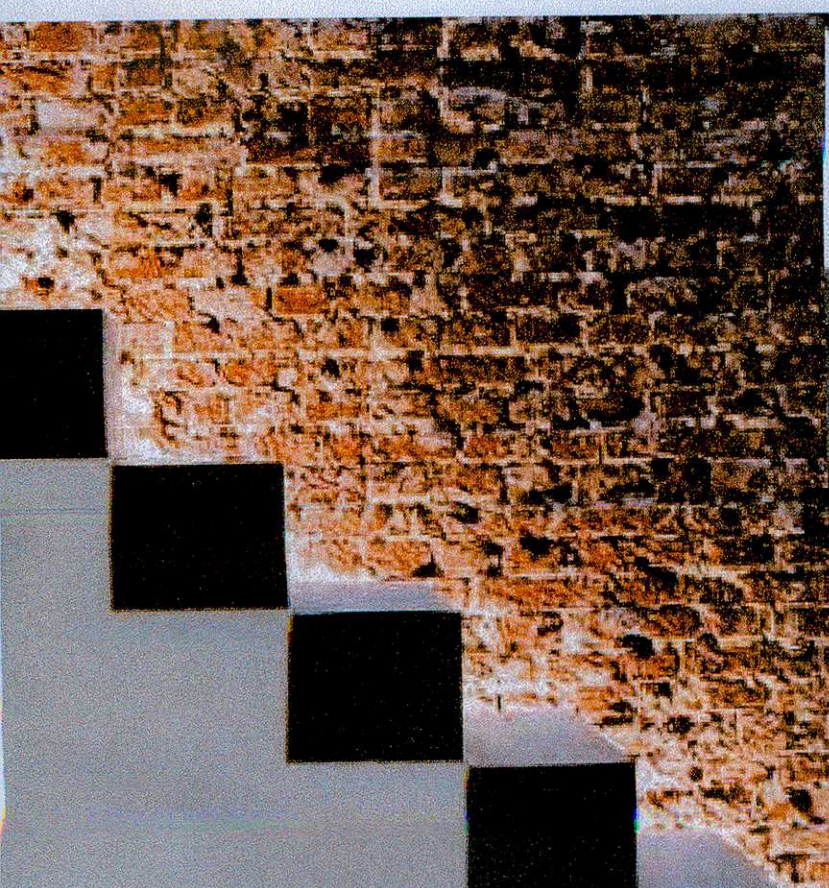
moderne toevoeging middels trap

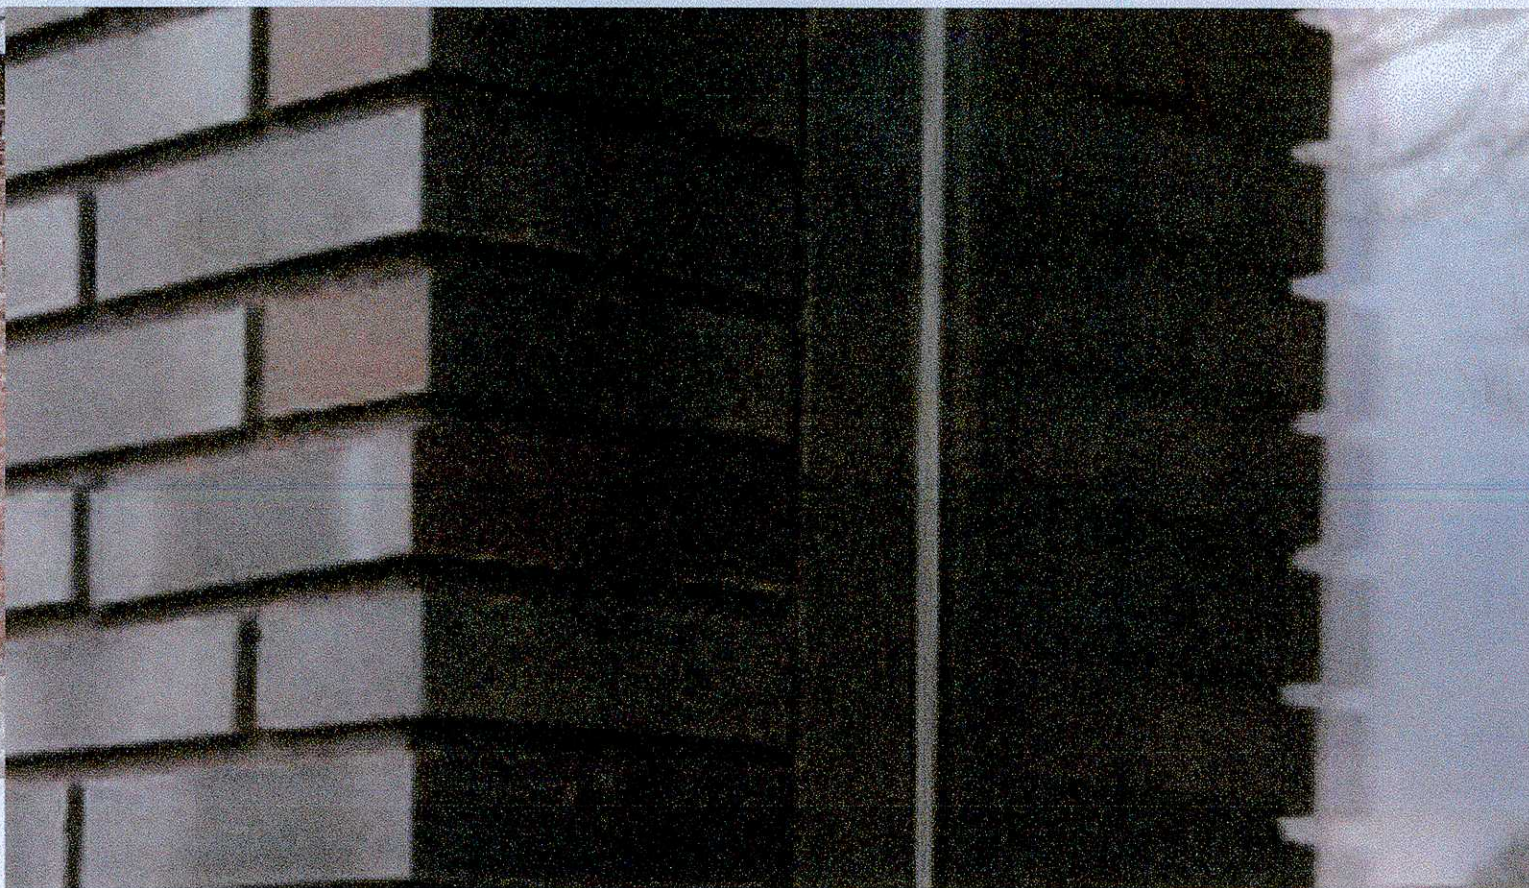
voorbeeld van kozijn achter metselwerk
