**Memo:**

**Datum: 12 oktober 2015**

Resultaten: Vleermuisonderzoek BMV Hoensbroek  
(ons kenmerk: 15-011)

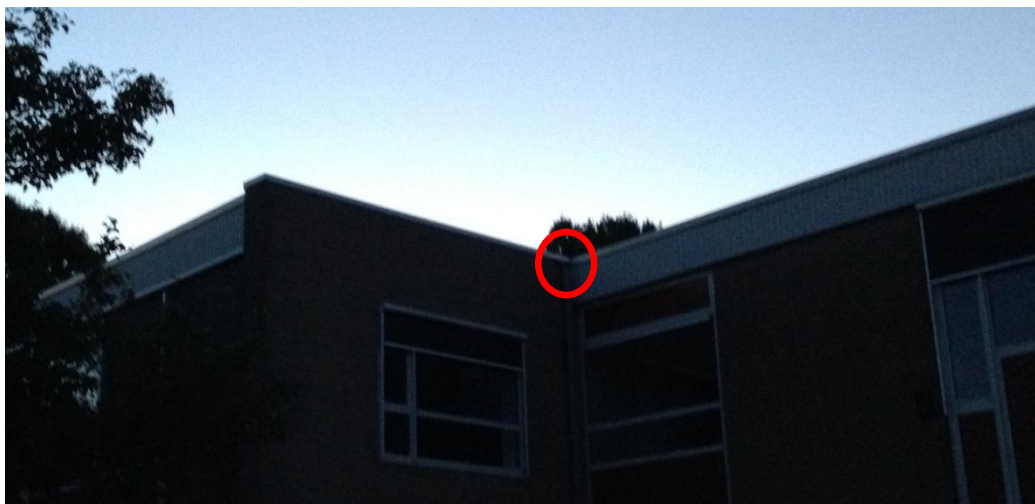
Tijdens de onderzoeksrond van juli zijn drie zwermende dieren aangetroffen nabij de school. In afbeelding 2, is de zwermlocatie afgebeeld. Zwermgedrag is een betrouwbare indicatie voor de aanwezigheid van vaste rust- en verblijfplaatsen in een object.

In- of uitvliegende zijn niet aangetroffen, maar gezien het tijdstip (rond 22.15uur) en het feit dat de zon nog niet helemaal onder was, geeft aan dat het hier wel degelijk om een vaste rust- en verblijfplaats (zomerverblijfplaats) moet gaan. Dergelijk gedrag, net na uitvliegen, wordt vaker waargenomen tijdens vleermuisonderzoek.

De zwermlocatie bevond zich rond de regenpijp, waar een kleine opening aanwezig was die toegang geeft tot de spouwmuur.

*Afbeelding 2: Zwermlocatie van 3 gewone dwergvleermuizen*

- ✚ Het is noodzakelijk dat er minimaal vijf tijdelijke vleermuiskasten geplaatst worden op de braakliggende locatie, of op een gebouw geplaatst worden binnen een minimale straal van 200 meter. Dit dienen paalkasten te zijn die op de minimale hoogte hangen van het verloren gegane verblijf (circa 6 meter hoogte). Uitgaande van 5 vleermuiskasten betekent dit drie paalkastconstructies, waarbij twee palen met 2 kasten/paal en een paal met 1 kast geplaatst worden.

- ✚ Het is daarnaast vereist dat er in de nieuwbouw vijf duurzame vleermuisstenen (type Segovia, te koop bij Vivara) worden ingemetseld. Tevens is de eis dat de bovenste spouwopeningen open blijven (dus niet voorzien van roosters) zodat ook de spouwmuren in de toekomst benut kunnen worden door de vleermuizen.
