## Verkennd bodemonderzoek

Limburgiastraat (ong.) te Heerlen

| Projectnaam | Limburgiastraat (ong.) te Heerlen |
| Projectnummer | MT-18544 |

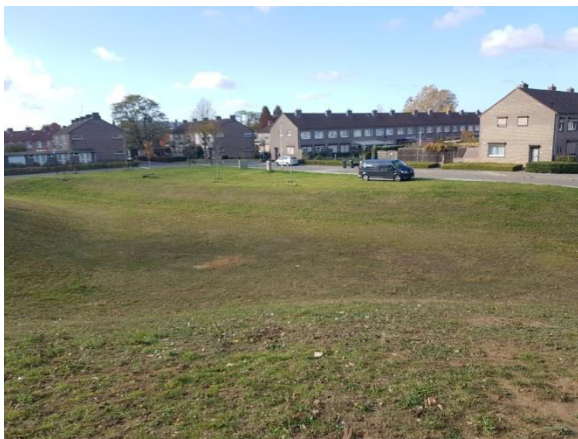
Figuur 1: Overzichtsfoto

De onderzoekslocatie is gelegen in het centrum van Heerlen. De onderzoekslocatie bestaat in de huidige situatie uit een braakliggend perceel. De hoogten verschillen nogal op het perceel. De initiatiefnemer is voornemens de locatie te ontwikkelen.

Bij de locatie inspectie zijn geen bijzonderheden waargenomen. De onderzoekslocatie werd aangetroffen zoals op basis van het vooronderzoek kon worden verwacht.

Het terrein is onverhard en deels opgehoogd.
