# Rapportage update bodemonderzoek Molenberglaan te Heerlen

## Verkennd asbestonderzoek

projectnummer 410788  
definitief revisie 00  
25 augustus 2016

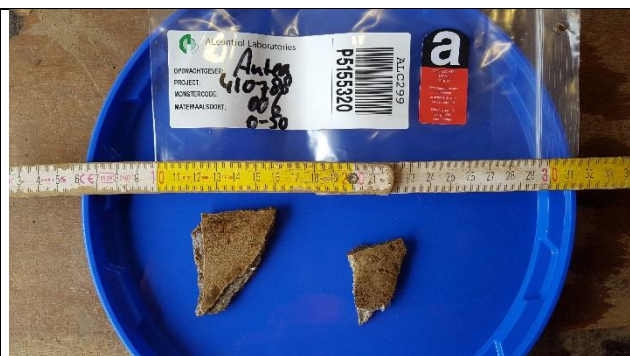
Omschrijving: Asbestgat 006

Tijdens het veldwerk zijn in asbestgat 6 (0-0,5 m-mv) 2 stuks asbestverdacht materiaal aangetroffen. Van dit materiaal is een verzamelmonster (asb-006plaat) gemaakt voor analyse in het laboratorium. Uit het chemisch onderzoek blijkt dat het 2 stuks golfplaat betreft, bestaande uit goed hechtgebonden 10-15% chrysotiel met een totaal gewicht van 26,3 gram.

Hieruit volgt dat in gat 6 een totaal gemiddelde van 45,3 mg/kg ds aan asbest is gemeten. In het verkennend asbestonderzoek wordt getoetst aan  $0,5 \times$  de interventiewaarde = 50 mg/kg ds. Het berekende asbestgehalte blijft beneden deze waarde. Echter overschrijdt de berekende bovengrens van 57,8 mg/kg ds wel de helft van de interventiewaarde. Dit betekent dat in de worst-case benadering een potentieel risico bestaat dat bij een nader bodemonderzoek de interventiewaarde wordt overschreden.

Aanbevolen wordt om een nader asbestonderzoek uit te voeren dat bestaat uit het uitvoeren van aanvullende boringen en analyses. Het doel van het nader asbestonderzoek is het vaststellen van de aard en omvang van de verontreiniging en een bepaling van het gehalte aan asbest. Aan de hand van de resultaten van het nader onderzoek kan een definitieve uitspraak worden gedaan of de locatie verontreinigd is met asbest.

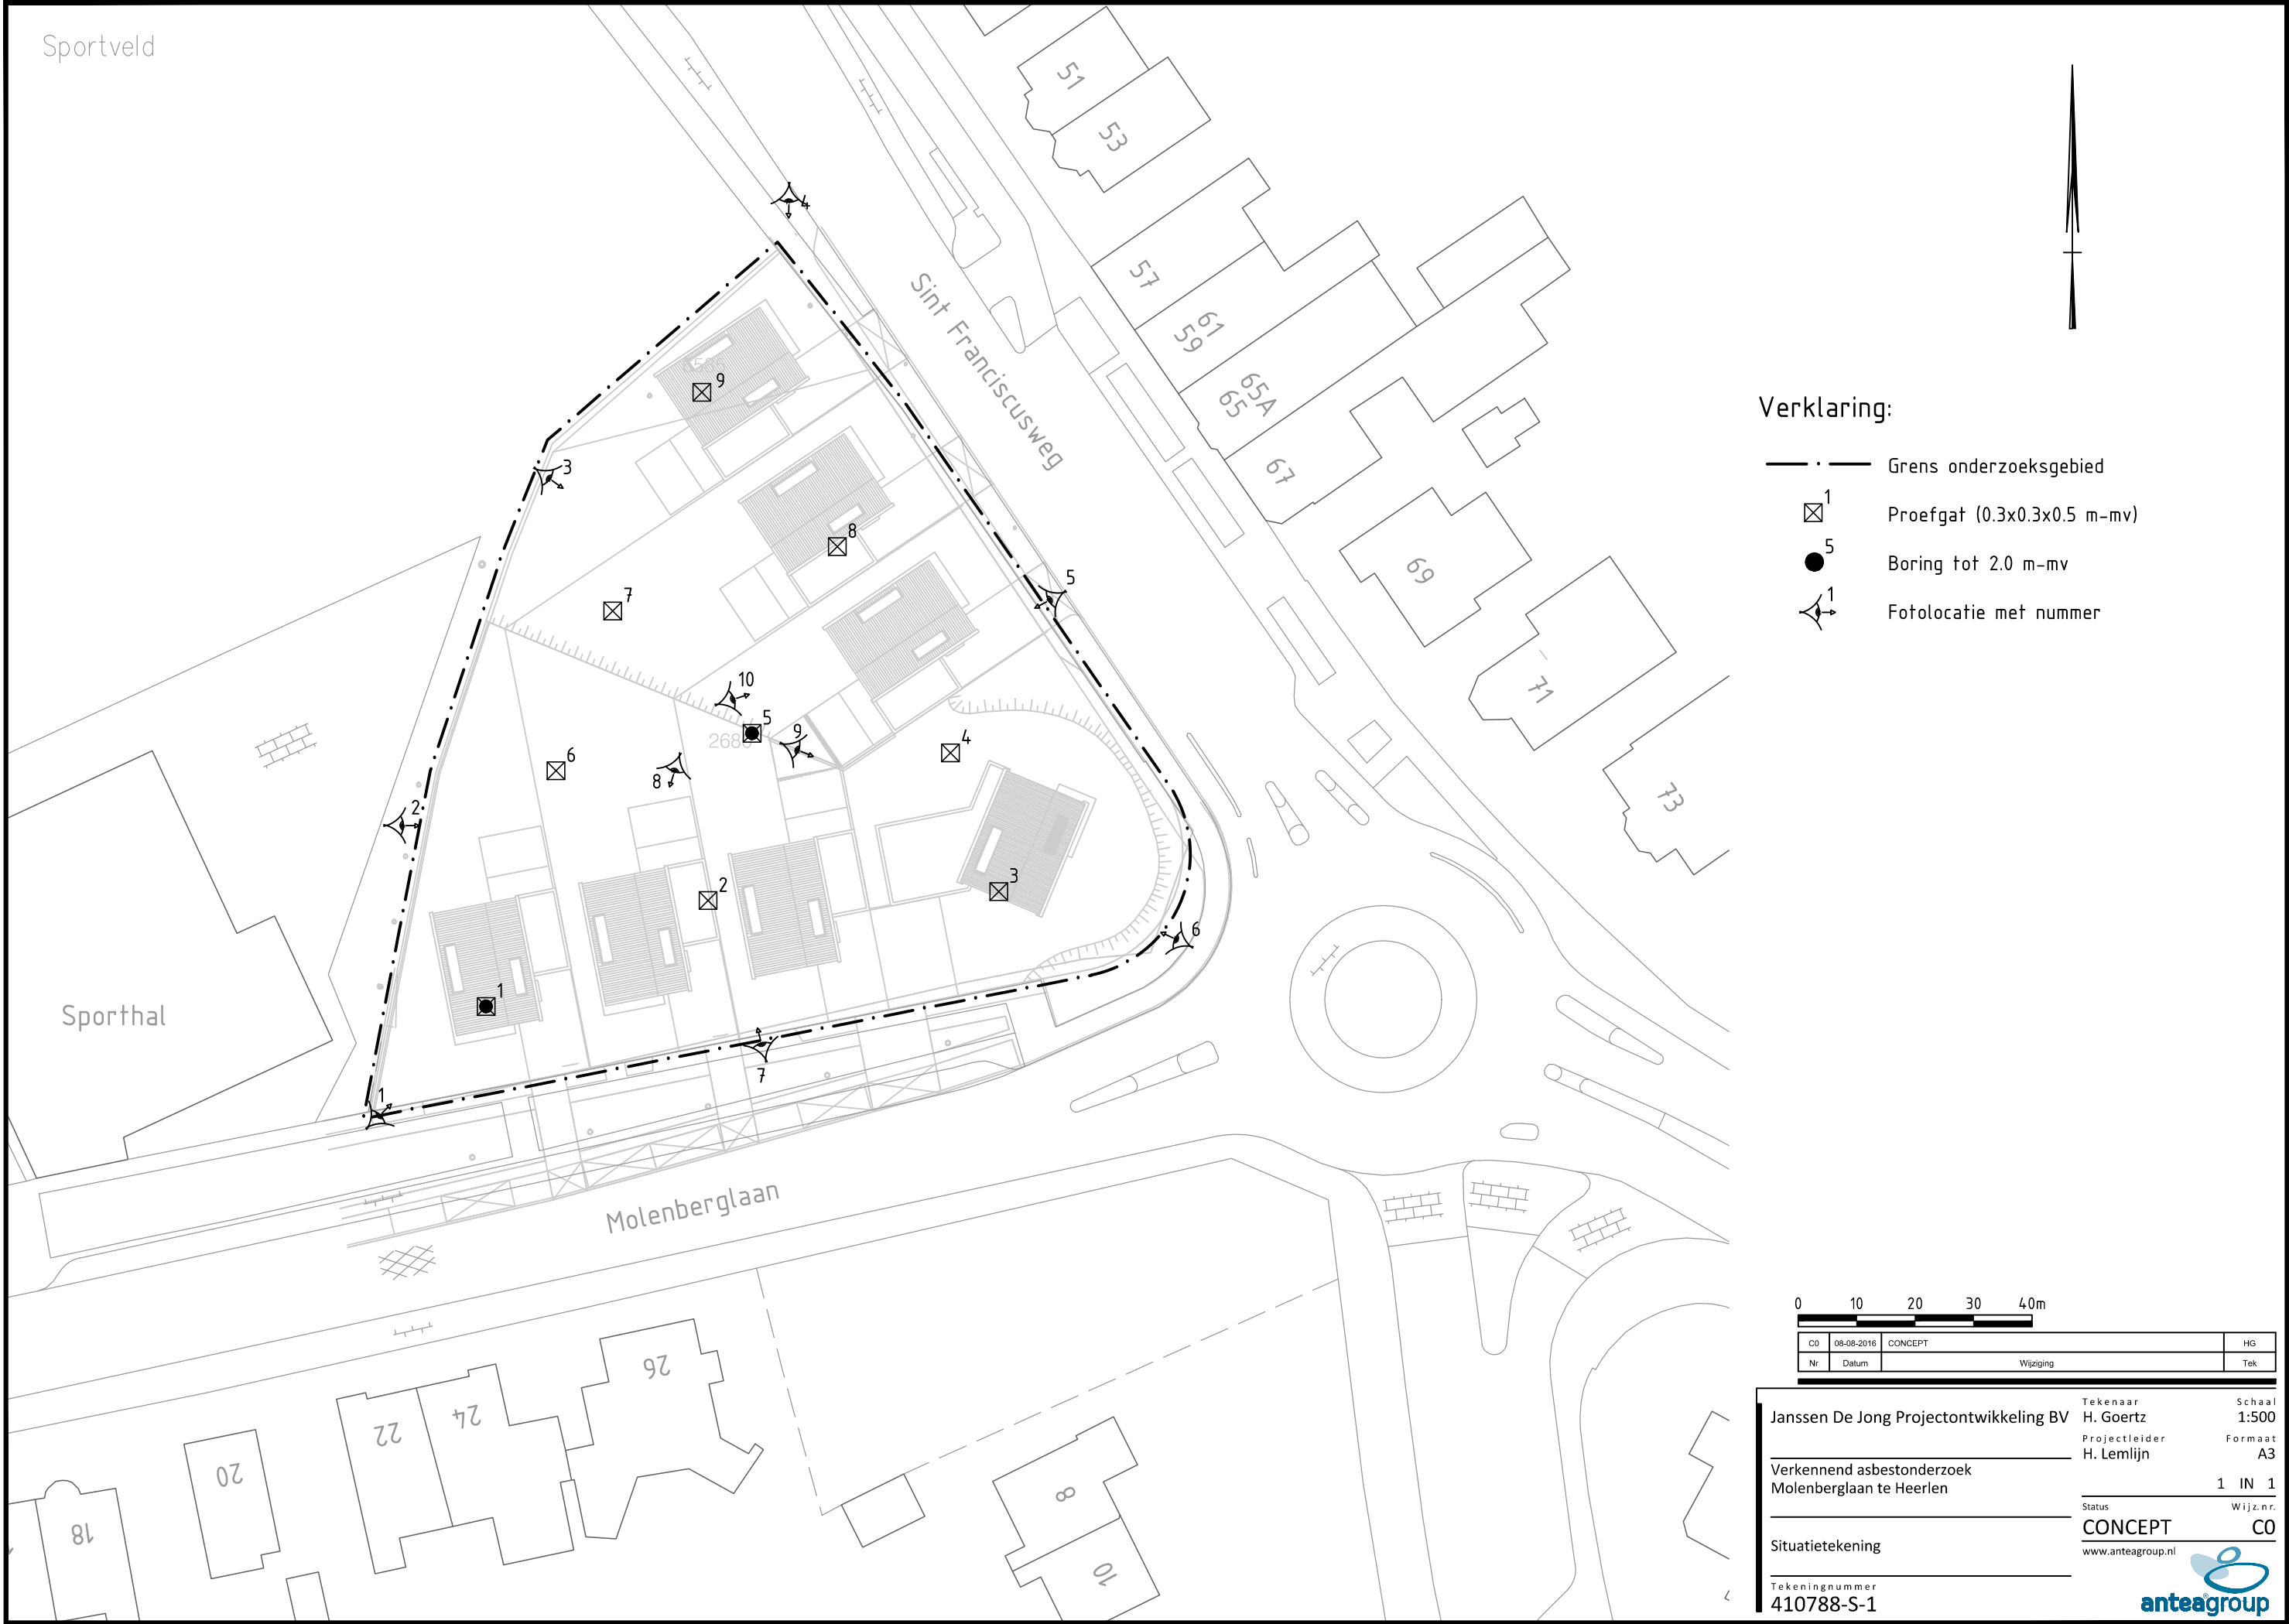
410788-S1      Situatie met ruimtelijke eenheden en sleuven

De posities van de gaten en boringen zijn zo nauwkeurig mogelijk ingemeten en weergegeven op situatietekening 410488-S-1.
